Badelunda kyrka

Omläggning av kyrkogårdsmur

Antikvarisk rapport

Badelunda kyrka 1:1
Badelunda socken
Västerås kommun
Västmanland

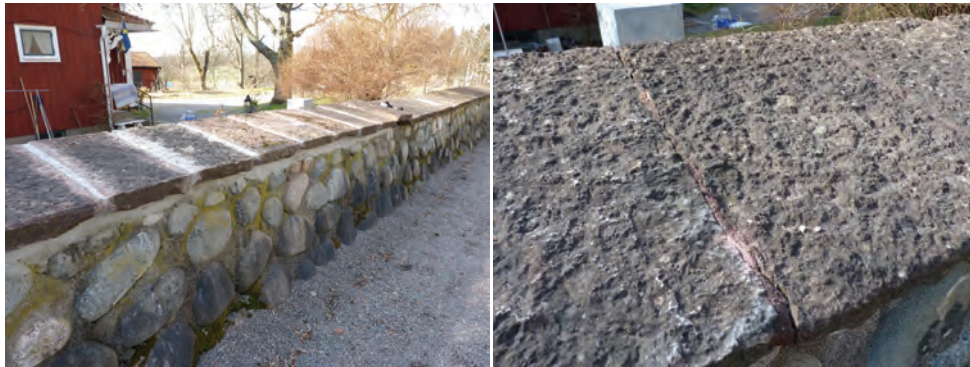
Figur 6. Södra muren hade under tidigare renoveringsetapp fått relativt ljusa och breda fogar mellan kalkstensplattor. Foto: Helén Sjökvist.

Figur 7. Äldre fogar är infärgade med rött pigment. Foto: Helén Sjökvist.

De fogar som användes vid tidigare renovering var av modern typ, flexfogbruk, i en grå kulör. Fogarna blev då mycket framträdande i förhållande till det äldre utförandet med infärgade röda fogar vilka samstämde bättre med ölandskalkstenens kulör. Av antikvariska skäl bytte man därför fogbruk och valde istället ett infärgat bruk i höjd med den södra entrén där man fick ett naturligt avbrott. Istället för modern fog har man använt sig av ett KC-bruk som blandats med lite extra sand för att bli stadigare. Man har även pigmenterat bruket på plats.

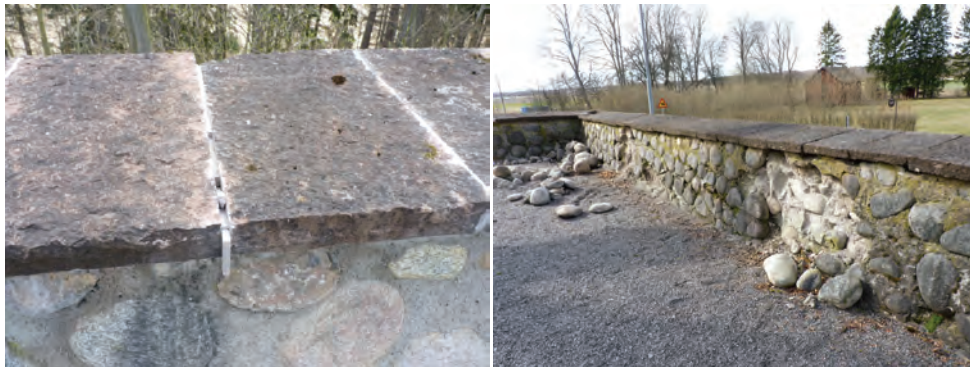
Figur 8. Norra muren med lite tunnare fogar mellan stenplattorna. Resultatet blir inte lika framträdande fogar. Problem tycks dock finnas med att materialet i fogarna kan spricka vilket ger risk för vatteninträngning i murarna och därefter kalkutfällningar eller på sikt urlakning av bruket i muren. Foto: Helén Sjökvist.

Figur 9. Västra muren med ett stort antal urfallna stenar. Fogarna mellan kalkstensplattorna är i stora delar borta. Foto: Helén Sjökvist.

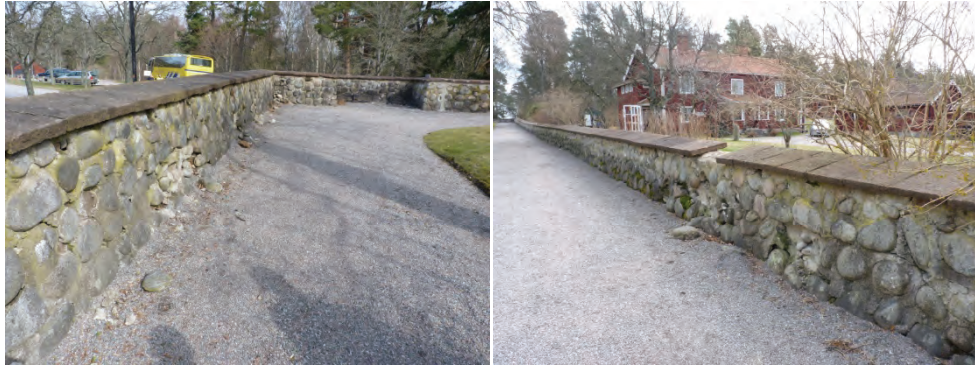
Figur 10. Västra muren mot norr med partier av urfallna stenar. Foto: Helén Sjökvist.

Figur 11. Södra muren mot öster med vissa urfallna stenar. Foto: Helén Sjökvist.

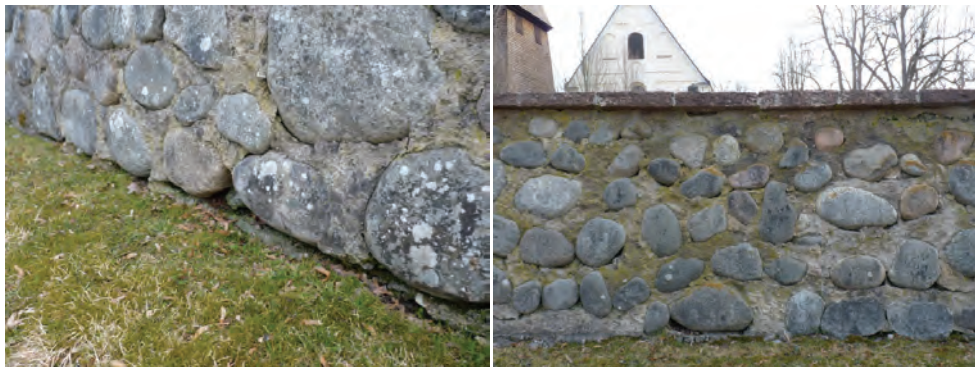
Figur 12. Gjuten betongsula under västra muren. Foto: Helén Sjökvist.

Figur 13. Andelen urfallna stenar är mindre på västra murens utsida. På bilden anas även att fogbruket har lite olika färgton, troligen är vissa delar ett ganska svagt kc-bruk medan vissa delar är mer cementstarkt. Foto: Helén Sjökvist.

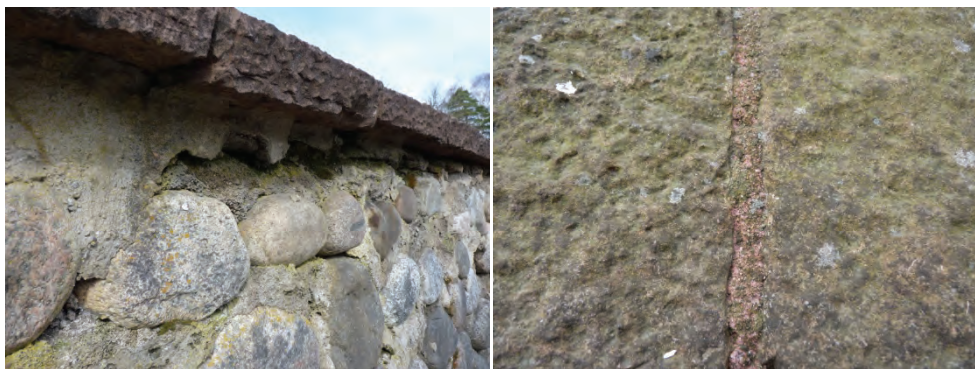
Figur 14. Äldre utjämning under kalkstensplattor med urlakat bruk. Foto: Helén Sjökvist.

Figur 15. Pigmenterade fogar. Foto: Helén Sjökvist.

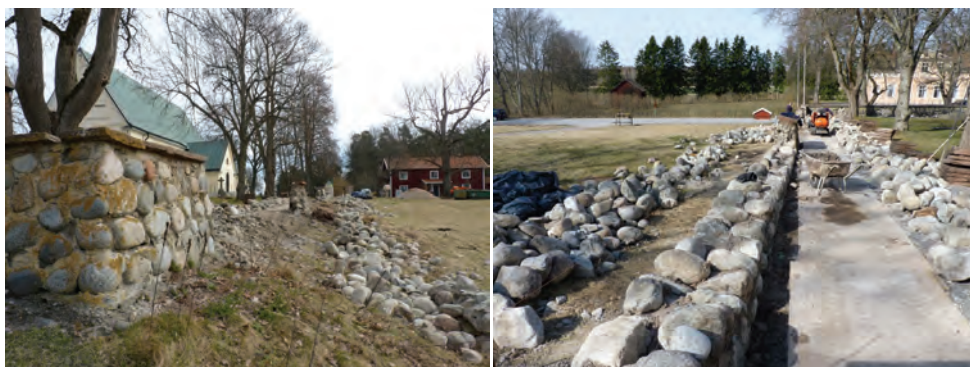
Figur 16. Södra muren sedd från sydväst. Muren är nedplockad till marknivå. Foto: Helén Sjökvist.

Figur 17. Södra muren sedd från öster. Återläggningen är påbörjad med kallebruk. Foto: Helén Sjökvist.

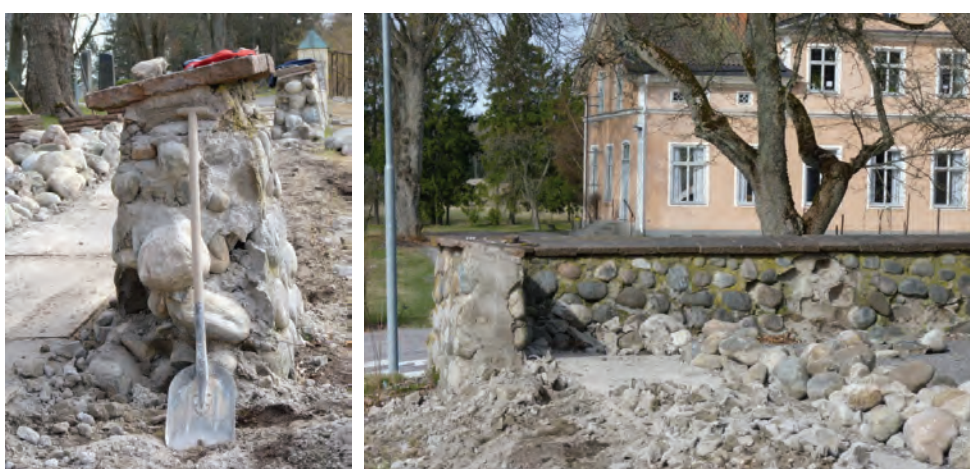
Den aktuella kyrkogårdsmuren i Badelunda är uppförd som en skalmur med dålig sammanbindning mellan skalmurar och murkärna. Inne i muren var bruket troligen av ett relativt svagt KC-bruk. På de delar som finns kvar av krönet på den södra muren syns att fogbruket mellan krönets kalkstensplattor ursprungligen varit infärgat med rött pigment.

I anslutningen till den västra murens södra avslut återfanns en gjuten stötfog, varför man kan ana att murdelarna uppförts i olika etapper.

Figur 18. Kvarstående parti av den södra muren. Muren är uppförd i fältsten med dålig sammanbindning mellan skalmurar och kärna. Foto: Helén Sjökvist.

Figur 19. Stötfogen i sydväst gör att man kan ana att murpartierna är uppförda i olika etapper. Foto: Helén Sjökvist.

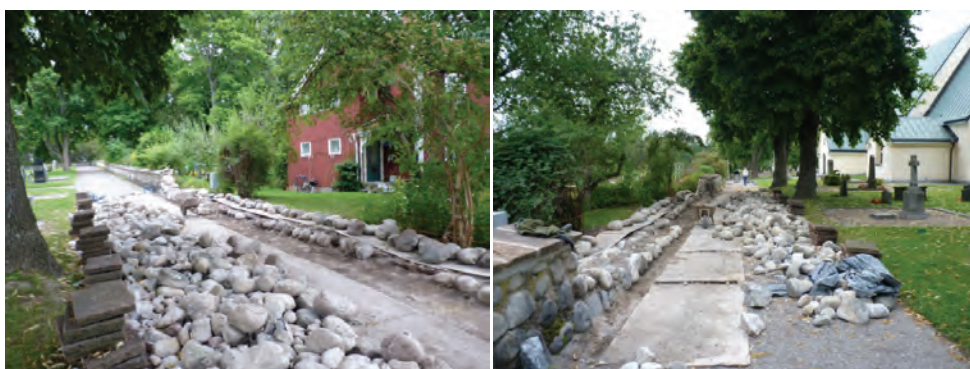
Figur 20. Södra muren nedplockad, sedd mot öster. Foto: Helén Sjökvist.

Figur 21. Södra muren under återuppbyggnad, sedd mot väster. Foto: Helén Sjökvist.

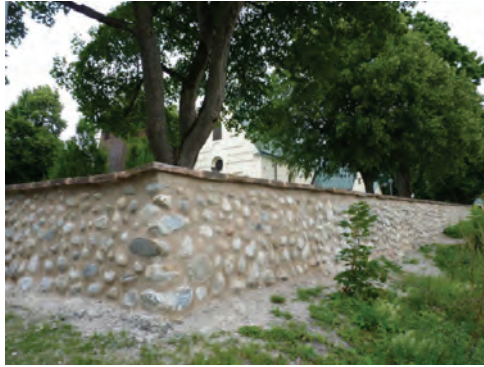
Figur 22. Sydvästra hörnet av muren färdigomlagd. Foto: Helén Sjökvist.

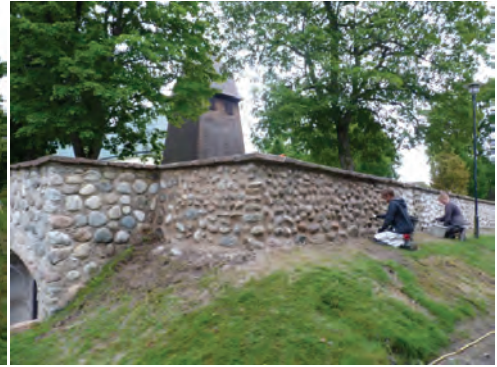
Figur 23. Nordvästra hörnet av muren, vattning av fogar. Foto: Helén Sjökvist.

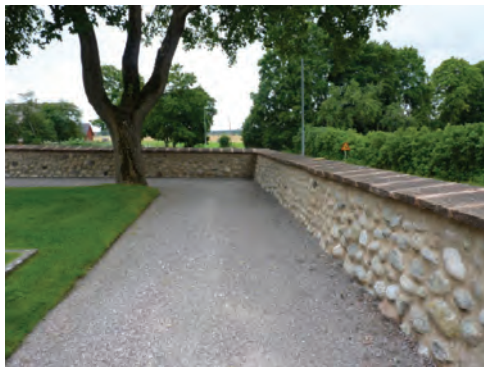
Figur 24. Sydvästra hörnet sett från kyrkogården. Arbetet är färdigställt. Foto: Helén Sjökvist.

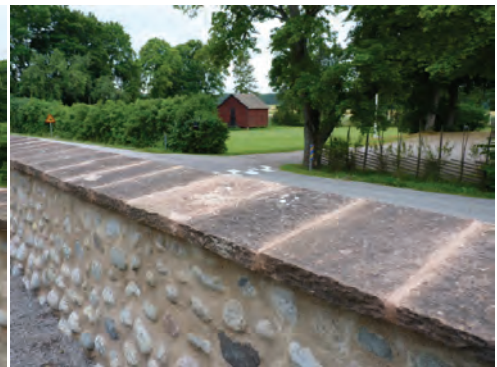
Figur 25. De nya rödpigmenterade ke-fogarna harmonierar betydligt bättre med den röda kalkstenen än tidigare använda gråa fogar av modernt fogmaterial. Foto: Helén Sjökvist.

Den västra delen av muren samt fram till entrén på södra delen har fått rödtonade fogar vilket gav ett mer autentiskt utseende även om fogarna är bredare än originalet. Kulören samstämmer bättre med tonen på kalkstensplattorna och resultatet är därför avsevärt bättre än den grå fogmassa man använt under tidigare etapp.

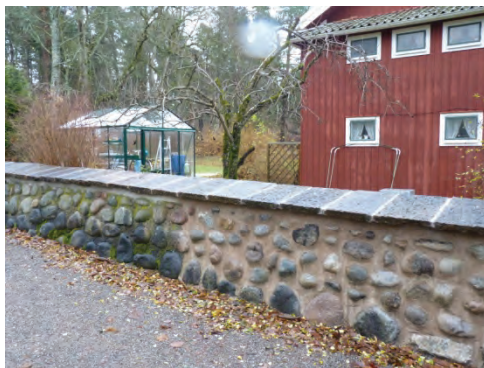
Figur 26. Södra muren. Den nyomlagda muren möter den äldre. Foto: Helén Sjökvist.

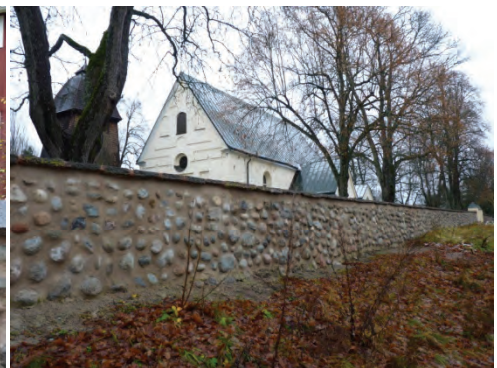
Figur 27. Södra muren efter färdigställande. Foto: Helén Sjökvist.

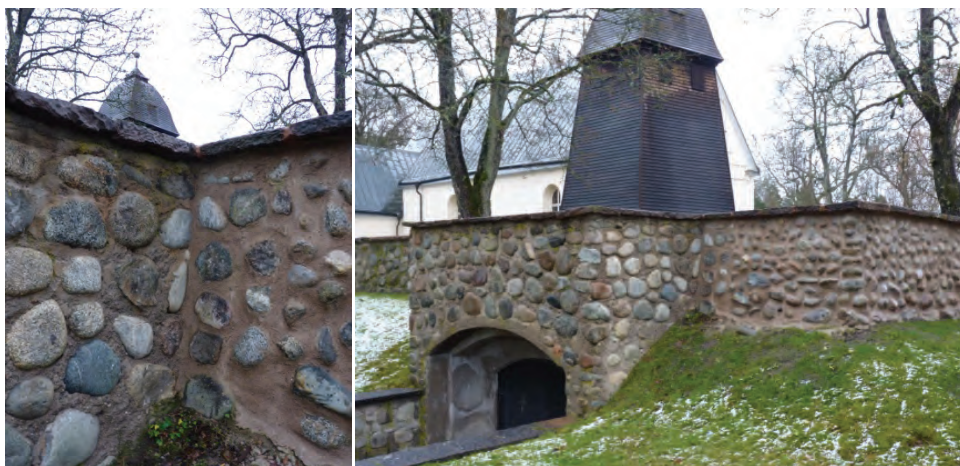
Figur 28. Anslutning mellan omgjord och äldre mur i nordvästra hörnet av kyrkogården. Foto: Helén Sjökvist.

Figur 29. Kyrkogårdens nordvästra hörn med bårbus som integrerats i muren. Foto: Helén Sjökvist.

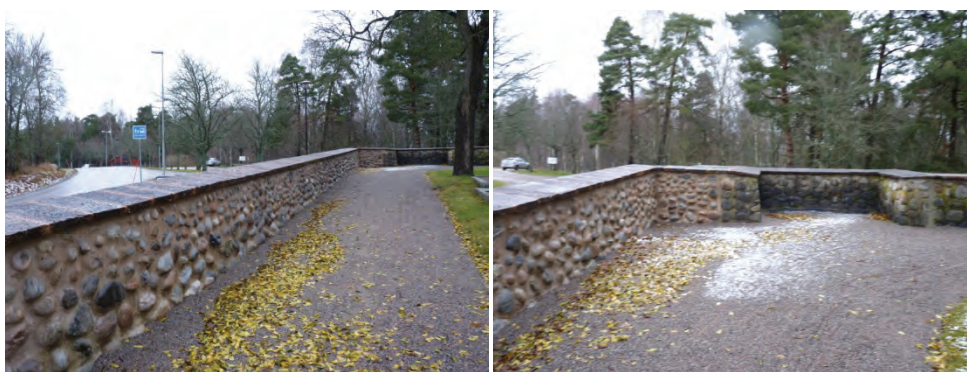
Figur 30. Västra muren sedd mot norr. Foto: Helén Sjökvist.

Figur 31. Nordvästra muren med mötet mellan nyomlagd mur och äldre mur. Foto: Helén Sjökvist.
