# Ytterenhörna kyrka

## Ny vattenavledningsanläggning, ändring av bogårdsmur samt åtgärder i sakristia

Antikvarisk rapport

Ytterenhörna kyrka  
Ytterenhörna socken  
Södertälje kommun  
Södermanland

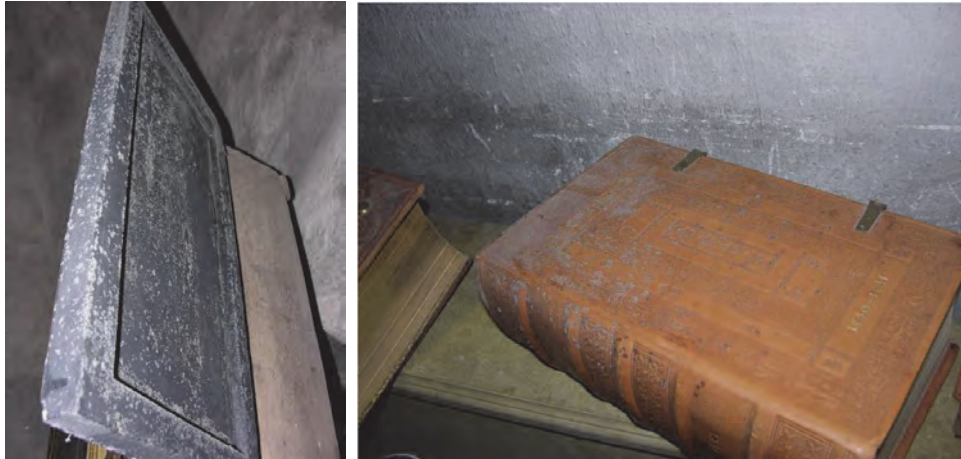
Redan på 1990-talet konstaterades det att det i Ytterenhörna kyrka fanns problem med mögelangrepp, främst på altarskåpet, men även på lösa inventarier såsom böcker.<sup>5</sup> Mätningar av den relativa fuktigheten från juni 1999 till mars 2000 visade på nivåer över 60 % RH under nästan hela mätperioden. Tidvis var den relativa luftfuktigheten ännu högre, vilket i kombination med värme gav gynnsam grogrund för mögel. Under 2008 utfördes en närmare kartläggning av fuktproblemen som resulterade i att man beslöt sig för att ansluta takavvattningen till en markbunden dagvattenledning.

Figur 12. Altarskåpets baksida med mögelangrepp. Foto: Svensk Klimatstyrning.

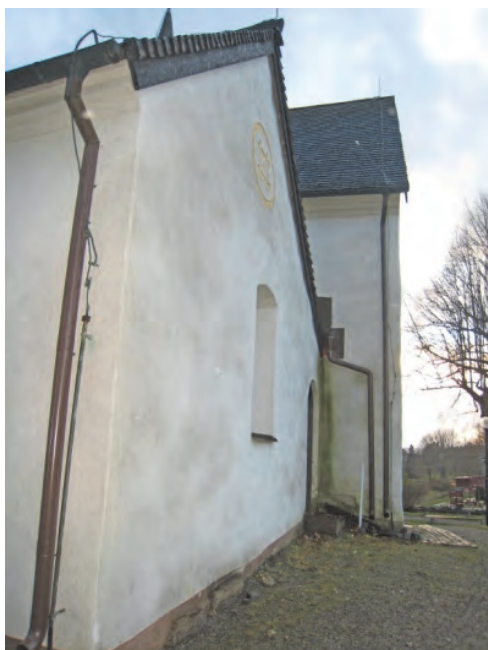
Figur 18. Sakristians norra vägg före åtgärder. Observera också problematiken med omfattande algbildning på väggen vid stuprör i anslutningen mellan sakristian och norra korsarmen. Foto: Helén Sjökvist.

Dräneringens omfattning anpassades efter de förutsättningar som framkommit i samband med förstudien från år 2008. Undersökningen visade att problemen med markfukt var relativt små. Istället låg problemet med höga fuktnivåer i kyrkan snarare i att takavvattningen släppte ned vattnet för nära kyrkans murar. För att komma ifrån detta problem önskade man ansluta stuprören till en markbunden dagvattenledning som för bort vattnet längre från kyrkan. Detta minskade behovet att dränering kring hela kyrkan. Invid sakristian där problemen var störst utfördes emellertid en hel dränering.

Ett meterdjupt schakt grävdes runt sakristian. Arbetet följdes av arkeolog Ulf Alström, Stiftelsen Kulturmiljövård. Murarna sträckte sig cirka en halv meter ned och bestod i första hand av kallmurad gråsten. Över marknivå ligger sandsten. Återfyllningen av schaktet gjordes med singel under mark. Utmed sakristians östra vägg lades singel som avgränsades mot gräsytorerna med en stenkant i granit. I övrigt lades samma material som på gångarna. En sandstenshäll som återfanns i ett av schakten och som kan härstamma från den äldre västra kyrktrappan ersatte delvis en tidigare marktäckning med gatsten.

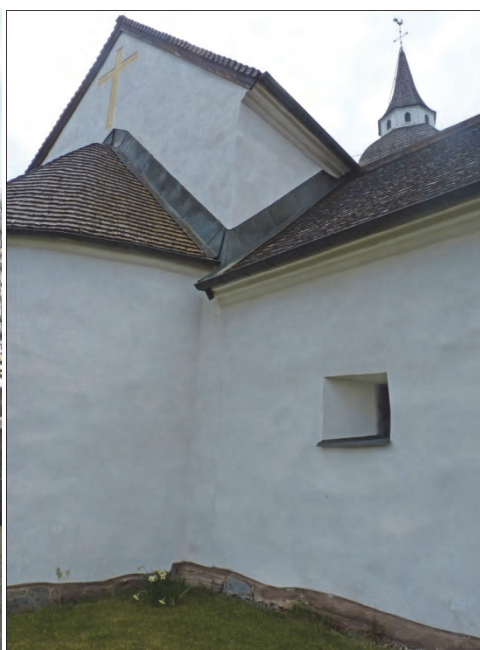
Figur 19. Sakristians östra vägg före åtgärder. Gräsmattan går hela vägen in mot fasaden. Foto: Helén Sjökvist.

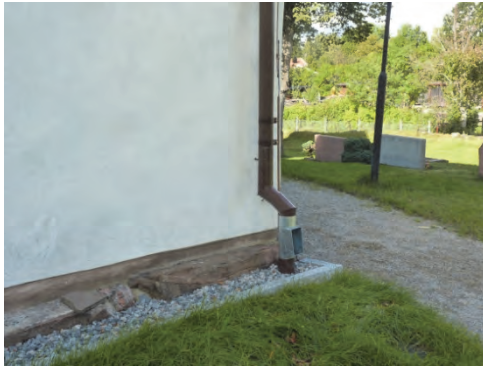
Figur 22. Sakristians östra vägg efter åtgärder. En stenkant avgränsar det dränerande singelpartiet invid grundmuren. Stuprören är direktkopplade till ett nedgrävt vattenavledningssystem. Lövsilarna har senare målats in i samma kulör som stuprören. Foto: Helén Sjökvist.

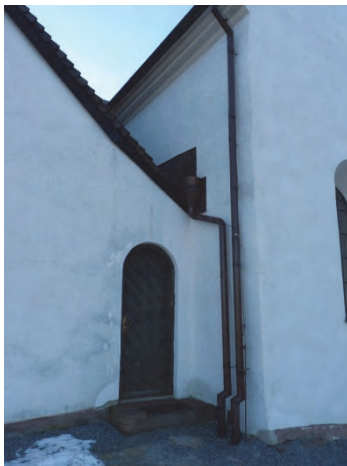
Figur 24. På grund av tidigare problem med missfärgningar och algpåväxt på putsen har tratten till stupröret i hörnet mellan sakristia och norra korsarmen förhöjts. Jämför figur 18. Foto: Helén Sjökvist.

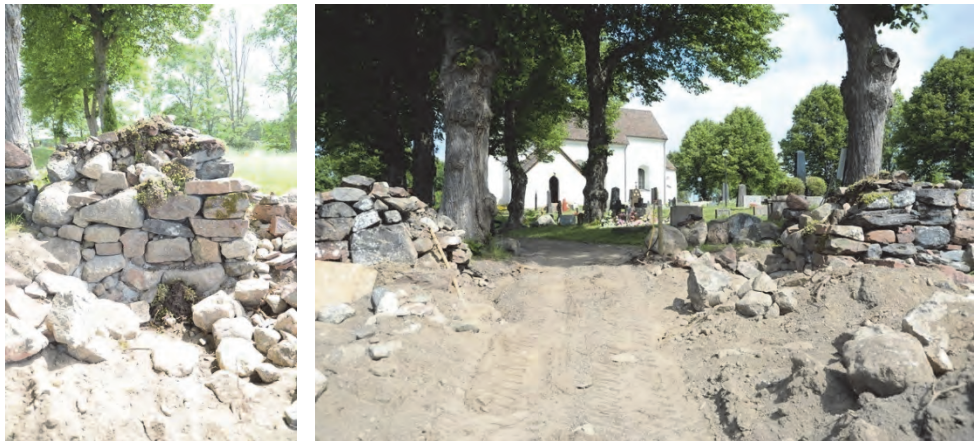
Hela muren är kallmurad och uppförd med en skalmur med större, väl valda stenar utåt och mindre fältstenar som fyllnad i murkärnan. Muren är väl grundlagd under marknivå. Genombrottet i muren visade att det där det nya muravslutet planerats mot öster fanns någon form av stötfog där större stenar lagts i jämna skift. Detta kan tyda på antingen en äldre öppning i muren eller att man uppfört muren i etapper.

Figur 40. Genombrottet i muren visade att det där det nya muranslutet planerats mot öster redan fanns någon form av stötfog där större stenar lagts i jämna skift. Foto: Gunilla Nilsson, Svensk klimatstyrning.

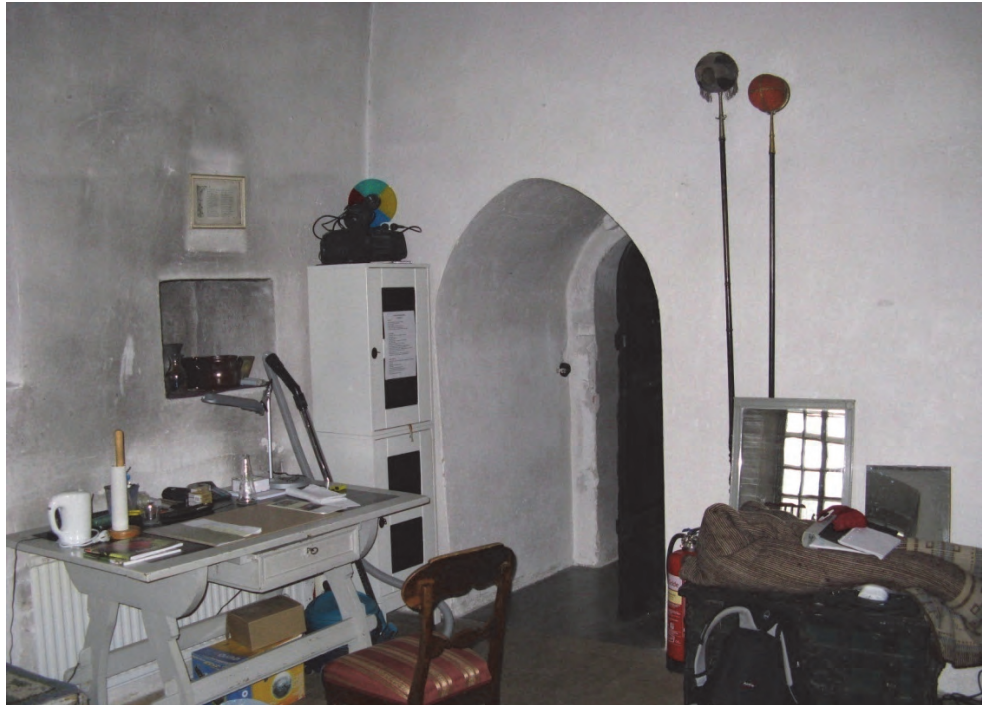
Väggar och valv i sakristian var kraftigt smutsade. Löst sittande puts- och kalkskikt har avlägsnats genom borstning. Kvarvarande kalkskikt bedömdes därefter som fasta och fick sitta kvar. Färgen flagnade betänkligt vid rengöringen och troligen har man vid senaste avfärgningen använt sig av kalkfärg. Möjligen kan emellertid underliggande färg vara KC-baserad då det på vissa ställen var det svårt att få täckning med ny avfärgning med Gotlandskalk. Ett antal sprickor i sakristians valv och väggar har lagats efter att ha huggits ur. Spricklagning har utförts med kalkbruk E. Bland annat fanns två större sprickor på södra väggen i sydöst, samt över fönstret på norra väggen. Sammantaget utfördes 6 strykningar av väggar och valv, varav de senaste utfördes pigmenterat till en nyans motsvarande NCS S0502-Y50R. Nyansen bestämdes efter färgundersökning av tidigare färglager.

Figur 46. Sakristian med starkt smutsade väggar före åtgärder. Helén Sjökvist.

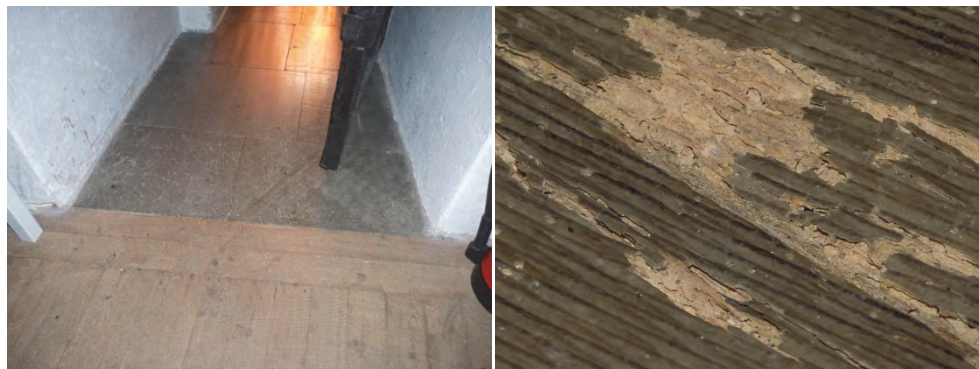
Det befintliga trägolvet i sakristian var i mycket dåligt skick. Golvbräderna var kraftigt insektsangripna och hållfastheten försämrade. I ett första skede sökte församlingen tillstånd för att byta golvmaterial till tegel, vilket man sedan tidigare har i koret. Slutligen sökte man, och fick, tillstånd för att istället lägga kalkstensgolv i sakristian. Ett material som sedan tidigare fanns i passagen mellan kor och sakristia, sakristians vindfång samt i det södra vapenhuset.

Figur 47. Sedan tidigare befintligt kalkstensgolv i anslutningen mellan kor och sakristia samt sakristians befintliga trägolv. Helén Sjökvist.

Figur 48. Trägolvet i sakristian var kraftigt angripet av skadedjur. Helén Sjökvist.

Det nya golvet byggdes upp med 200 mm tvättad singel, 70 mm cellplast, 75 mm armerad betong, 70 mm kalksättbruk samt därovan liggande kalksten. Nytt kalkstensgolv kommer ifrån Sjöström Stenförädling AB i Borgholm. Mellan den befintliga väggen/grunden och betonggjutningen lades cellplast för att öka reversibiliteten.

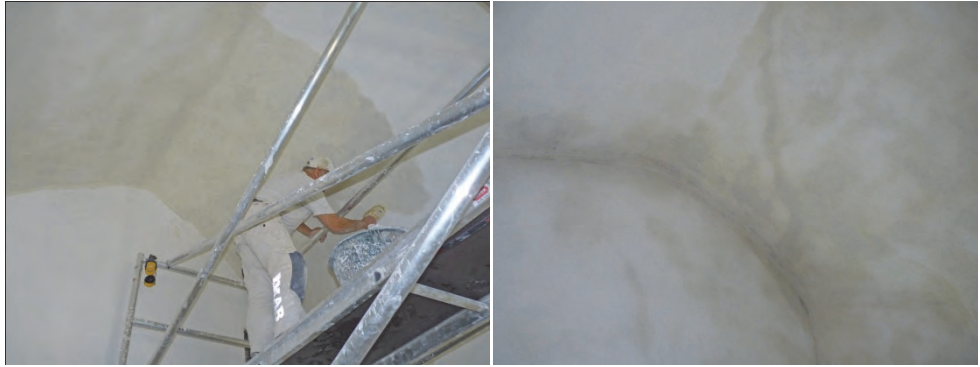
Figur 55. Kalkavfärgning, tredje strykningen. Helén Sjökvist.

Figur 56. Sydvästra hörnet, spricklagningar ansas fortfarande efter tre strykningar.

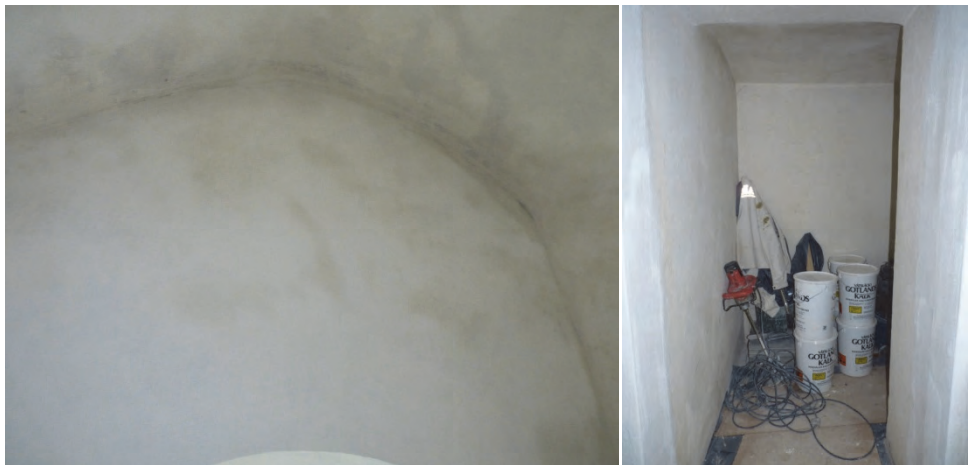
Figur 57. Norra väggen över fönster. Spricklagningar ansas fortfarande efter tre strykningar. Helén Sjökvist.

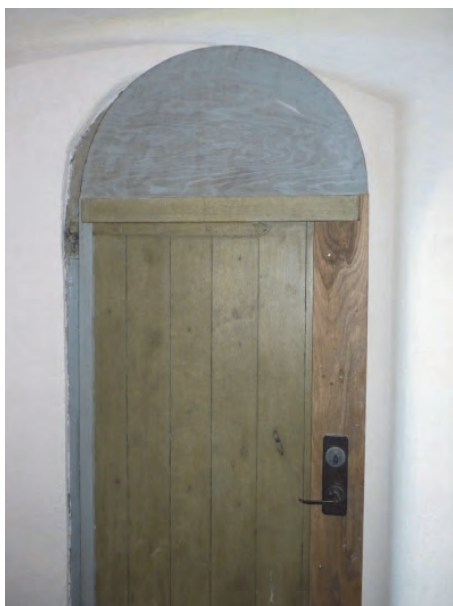
Figur 71. Norra sakristiedörren sedd från vindfånget. Plywoodsskivan i övre delen har troligen satts på för att tätä dörren något. Denna skiva har nu kapats lite i överkant för att dörren skall gå att ställa upp ordentligt. Foto: Helén Sjökvist.

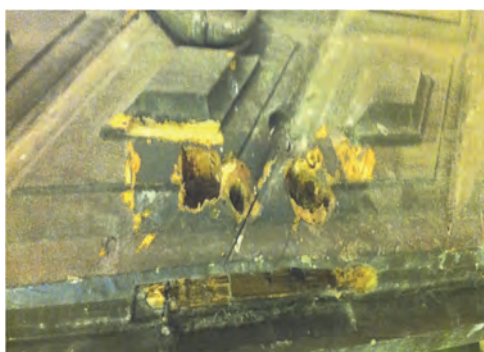
Figur 74. För att få in det gamla låset hade man gjort åverkan på dörren och de romber som dekorerar dörren. Dessa skador åtgärdades. Foto: Ola Malm.

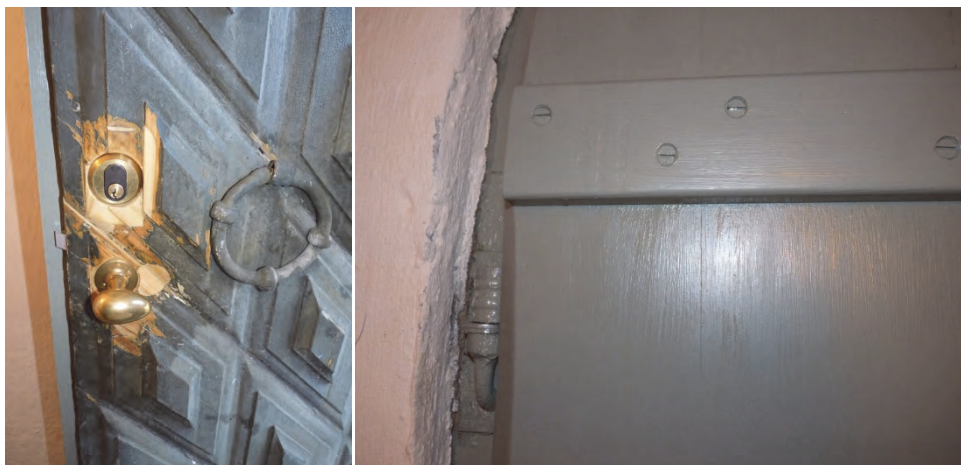
Figur 77. Fina trälagningar har utförts på grund av skador efter tidigare låskista och bleck. Foto: Helén Sjökvist.

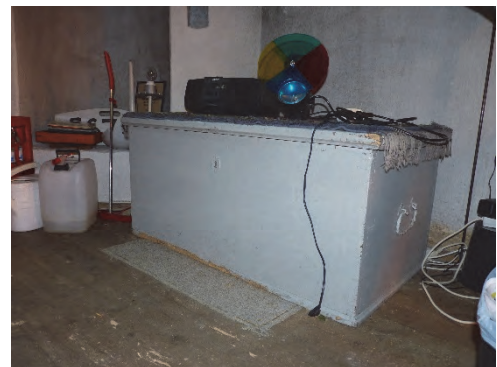
Figur 85. Träekistan står direkt på golvet utan distans. Foto: Helén Sjökvist.

Då Länsstyrelsen gav sitt tillstånd 2012-03-01, dnr 433-6156-2012, noterades av Länsstyrelsen att träkistan skall ses som en del av inventariebeståndet i kyrkan och hanteras på ett sådant sätt. Vid återplacering av träkistan i sakristian så skulle kistan placeras på distanser från golvet, för att minska risken av fuktupptagning i den redan skadade bottendelen.

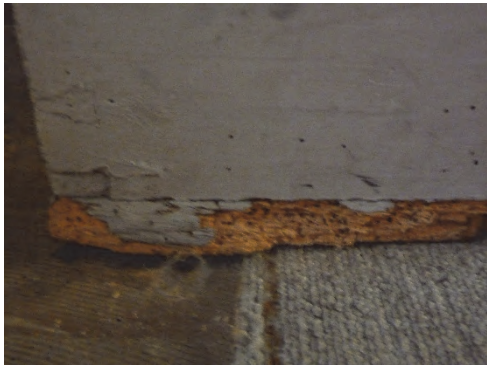
Figur 86. Bottnen på träkåstan hade kraftiga insektsangrepp. Foto: Helén Sjökvist.

På träkistan har maskangripet trä, bland annat delar av botten och mindre delar av en list på locket, bytts och ersatts med nytt trä<sup>9</sup>. Nya delar har retuscherats in med linoljefärg. Lister har lagts på undersidan av kistan för att öka luftgenomströmningen.

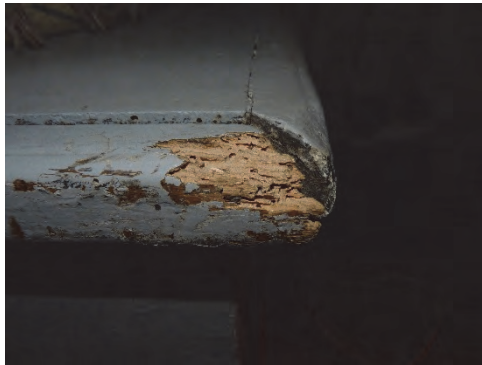
Figur 87. Även lockets list hade angripits. I främre, högra hörnet har en del av denna därför bytts. Foto: Helén Sjökvist.

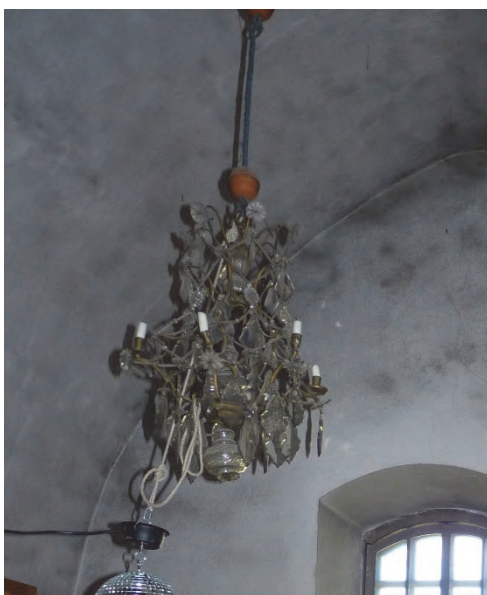
Ljuskronan var kraftigt nedsmutsad och i delvis dåligt skick. Armarna hade flera sprickor och mässingstråden som band samman prismor och krona var skadad på flera ställen. En bronsering hade tidigare lagts över brännförgyllningen. Kronan rengjordes från smuts och bronseringen löstes upp för att istället blottlägga brännförgyllningen. Prismorna återmonterades med ny mässingstråd. Församlingen önskade komplettera ljuskronan med ett par manschetter på ljushållare där dessa har fallit bort. Denna åtgärd sågs som positiv från Länsstyrelsens sida och tillstånd för detta gavs.

Figur 88. Ljuskröna i sakristia före rengöring och konservering. Foto: Helén Sjökvist.
