Kristina kyrka

Ombyggnation av kök och förrådsutrymmen samt flytt av altare

Antikvarisk medverkan

Sala stadsförsamling
Sala kommun
Västmanland

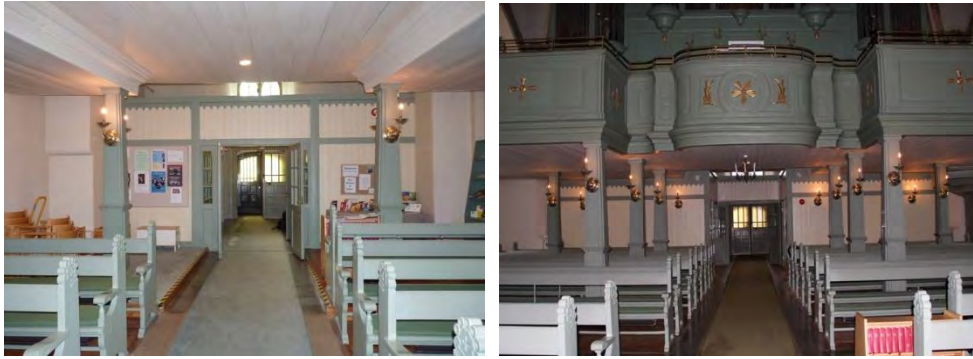
Bilden till vänster visar väggen med pardörren som tillkom vid ombyggnationen 1997. Pelare synliga i bilden byggdes in i de nya förråden. Foto: KM12078 Kristina ka 20120619_4 av H. Sjökvist. Bild till höger: Efter färdigställd ombyggnad. Kristina ka 20130416_0164.

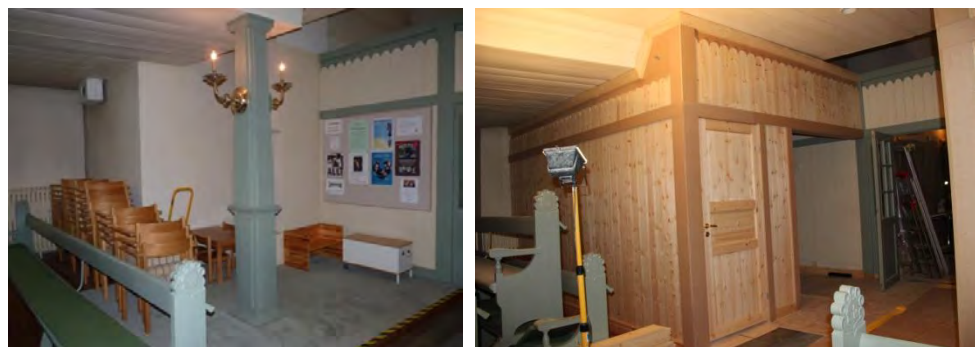
Bilden till vänster visar tidigare förvaringsutrymme under läktaren, på södra sidan av mittgången, i västra delen av långhuset. Pelaren byggdes in i det nya förrådet. KM12078 Kristina ka 20120619_5 av Helén Sjökvist. Bild till höger: Samma utrymme har byggts in med förråd och kapprum. Kristina ka 20121002_0074.

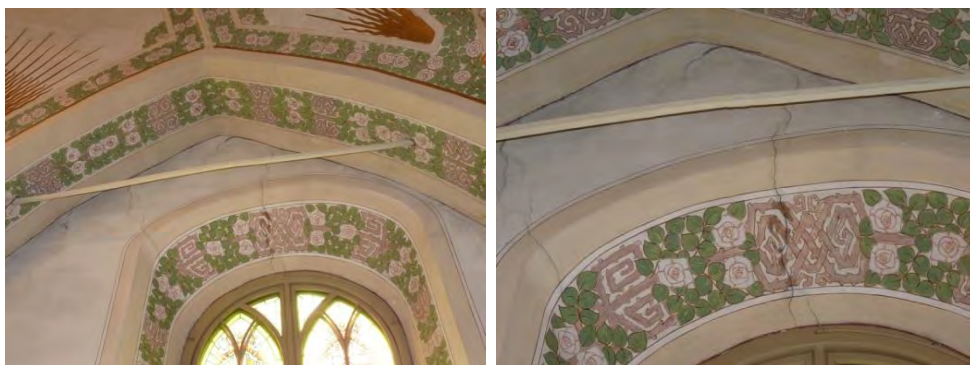
Konservator Thomas Wängelin har besiktigat skador i väggar, valv och fasta inventarier, se bilaga 1. Mindre nålsprickor förekom genomgående i valven och mot söder har alla fönsterhjässor mindre sättningssprickor. På korets södra och norra vägg och dess sköldbågar fanns tydliga sättningssprickor. Även i andra travéns sköldbågar (räknat från koret) förekommer sättningssprickor i kant med väggen.²

Bilderna visar sprickor i putsen över fönstren. Foto: KM12078 Kristina ka 20120619_11 och 12 av Helén Sjökvist.

Sprickor hade uppstått i putsen i några av fönstervalven. Sala mureri och kakel har utfört spricklagningar och konservator Teresia Strömgren har utfört retuscheringar efter lagningarna.

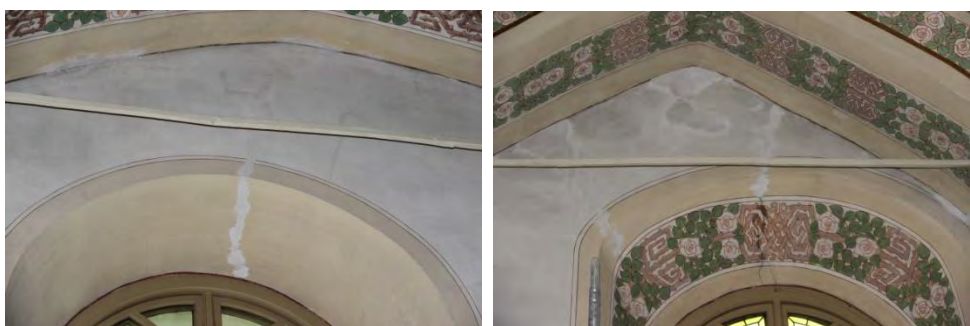
Bilderna visar spricklagningar. Foto: Kristina ka 20120918_0048 och 0047.

Kalkbrukslagningarna i koret tonades in med egenbruten våtsläckt Gotlandskalk, (Byggnadshyttans kalk AB). Alla färger bröts till med torrpigment. Det bör tilläggas att väggarna inte var rengjorda före lagning.

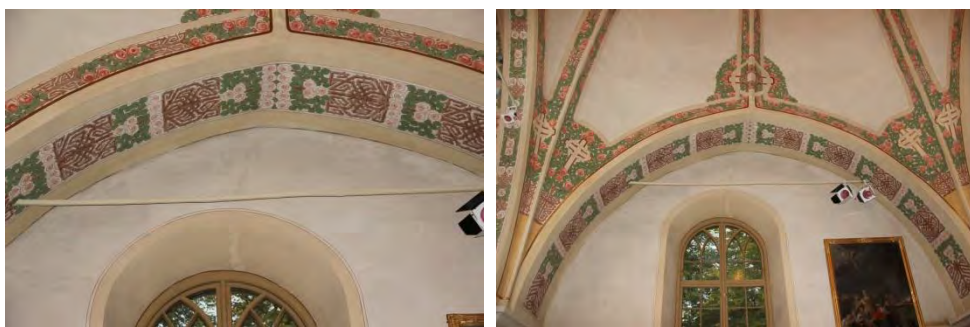
Bilderna visar retuscherade lagningar. Foto: Kristina ka 20121002_0064 och 0063.

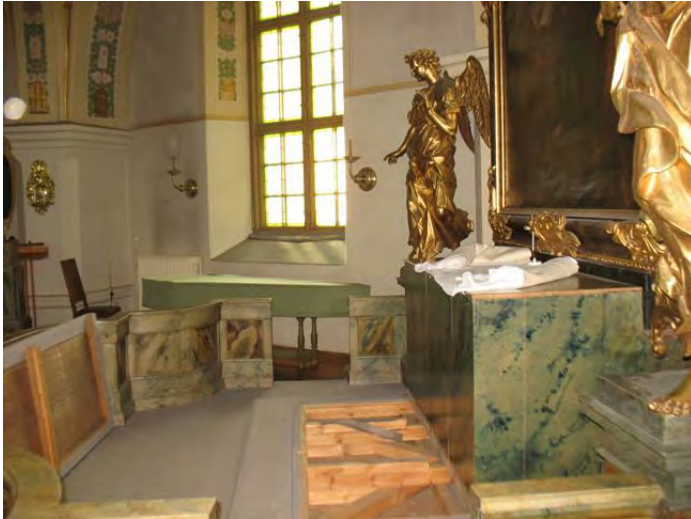
Altaret innan åtgärd. Övre steget på avsatsen framför altaret är avlyft. Foto: KM12078 Kristina ka 20120910_0017.

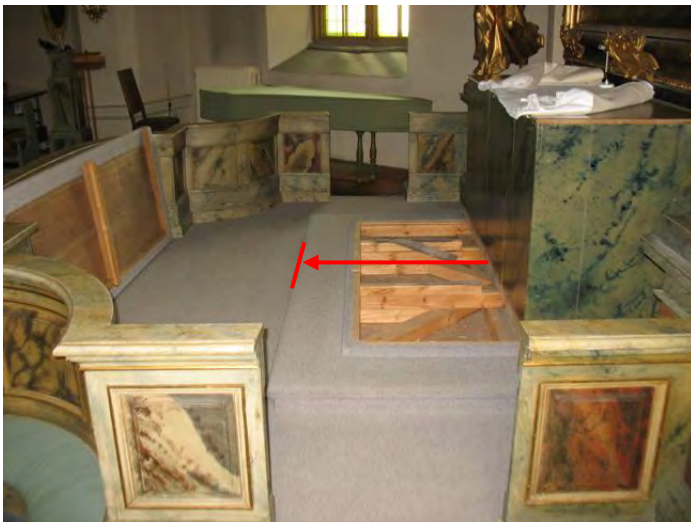
Altaret flyttades fram enligt pilen till röd markering. Foto: KM12078 Kristina ka 20120910_0018.

Med tanke på den murade konstruktionen föreslog församlingen att altaret som planerat skulle delas i en befintlig skarv och lossas för framflyttning till främre delen av knäfallet/avsatsen framför altaret. För att utrymmet mellan altarringen och det framflyttade altaret skulle bli tillräckligt stort skulle knäfallet/avsatsen tas bort. Församlingen föreslog vidare att den murade konstruktionen skulle kläs med hyvlat virke likt befintligt altare och målas in. 40 cm skulle alltså bli "kvar" men i nytt virke. För att undvika att även den kvarvarande delen skulle uppfattas som altare skulle utformningen anpassas till måtten på den kvarvarande murade konstruktionen. Den tidigare föreslagna sänkningen av altaret genomfördes inte. Istället gjordes en upphöjning av golvytan mellan altaruppsats och altaret med 18 cm gjordes.

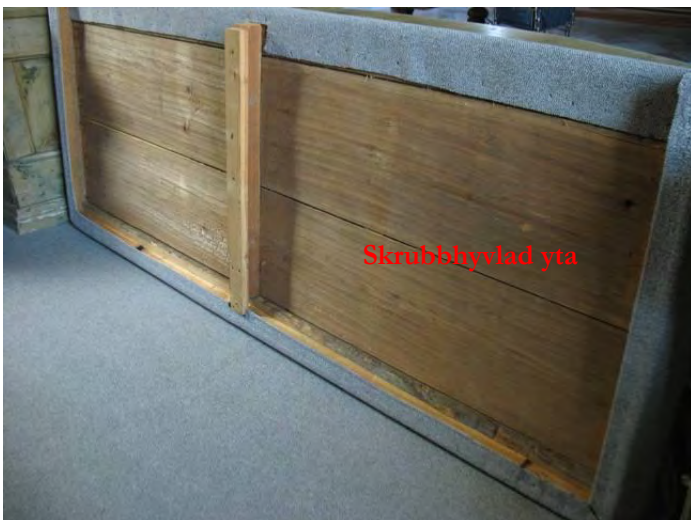
Övre steget på avsatsen framför altaret är gjort av två breda skrubbhylade brädor. Dessa har böj ålder och är troligen återanvända brädor. Ovansidan (dold av heltäckningsmatta) var slätthylad och

omålad. Församlingen rekommenderades ställa undan och spara dessa brädor. Foto: KM12078 Kristina ka 20120910_0012.

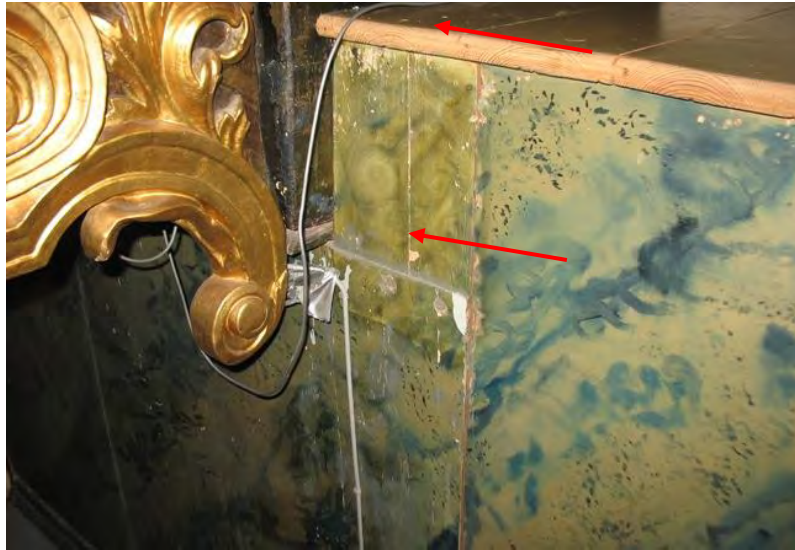
Den del av altaret som församlingen önskade flytta fram var 61,5 cm djup och utgjorde en yngre, senare tillkommen del vid Lallerstedts omgestaltning 1906, vilket framgick tydligt då altarbordet lyftes av. Altarbordet är av pärlspont med pärlan vänd nedåt. På dess undersida stod skrivet: *"Jag untäckenad Har gjort detta Altarbord år 1906 E.W. Andersson"*. Virkestyp och behandling i altarets olika delar påvisar också förändringar över tid.

Pilarna markerar var altaret delades. Nedre pilen markerar skarv i altare där delen till höger i bild har byggts till senare. Övre pilen markerar spontskarv i altarbordet där delning utfördes. Foto: KM12078 Kristina ka 20120910_0003.

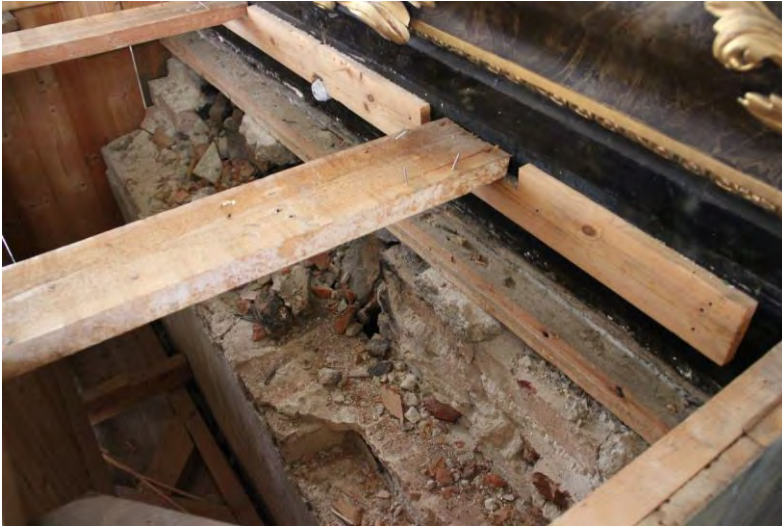
Det visade sig att det innanför altaret fanns en tegelmurad konstruktion med kalkputsad utsida. Den del som bevarats och var besiktningsbar hade måtten: 40 cm djup, 203 cm bred och som mest 108 cm högt. Främre delen var lägre, mellan ca 70-77 cm hög. Centralt fanns ett hålrum, ca 60 cm stor öppning sett framifrån. Sotiga tegelstenar förekom. Övre delen av konstruktionen var avskrotad och därmed inte komplett.

Kyrkan eldhärjades i Sala stadsbrand augusti år 1736 och av 1714 års altaruppsats kunde bara skulpturerna räddas.³ De sotiga stenarna kan kopplas till branden och den murade konstruktionen fanns följaktligen innan 1736 och hör till kyrkans äldre fas.

Murade rester innanför altaret. Foto: Kristina ka 20120918_0030.

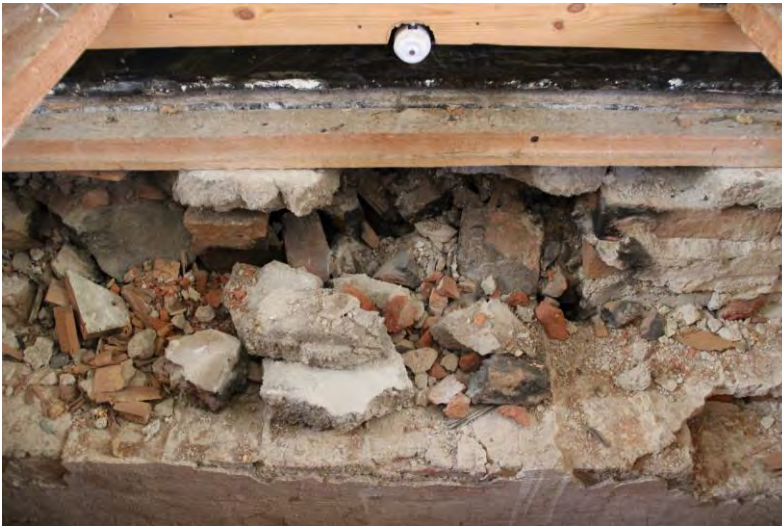
Murade rester innanför altaret. Foto: Kristina ka 20120918_0027.

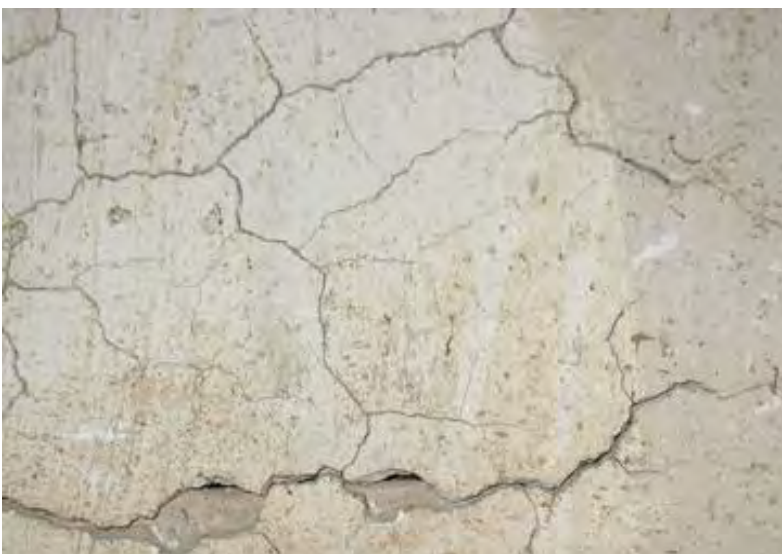
*Kalkputsad yta på del av den murade konstruktionen innanför altaret.
Foto: KM12078 Kristina ka 20120910_0008.*

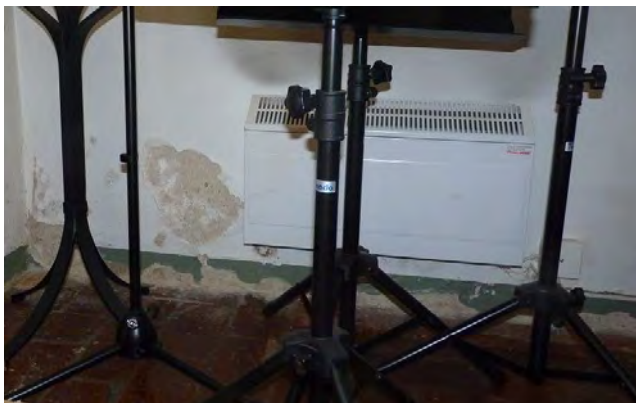
Inne i sakristian är väggarna inte kalkfärgsbestrukna. I framförallt den östra väggen fanns stora partier med färgsläpp och i golvhöjd löst sittande puts. Tidigare färgskikt var ev. plastfärg eller någon oklar typ av färgblandning. Underhållsåtgärderna i sakristian bekostades inte med kyrkoantikvarisk ersättning och stod därför inte heller under antikvarisk medverkan. Följande är en redogörelse från konservator Teresia Strömgren av det arbete som utförts: Efter utförda putslagningar rengjordes nedre delen av östra och västra väggen och befintliga lagningar tonades in med Beckers silikatfärg, Putsfärg helmatt. Färg bröts till med torrpigment.⁴

Bild till vänster visar väggyta mot öster innan åtgärd.

Sakristians väggar är inte heller kalkfärgsbestrukna. Framförallt den östra väggen har stora partier med färgsläpp och i golvhöjd löst sittande puts.

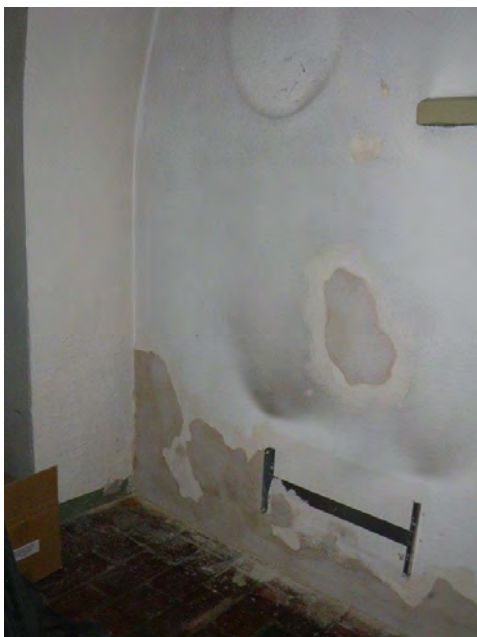
Bild till vänster visar väggyta mot öster efter putslagningar. Foto: IMG0085 av Teresia Strömgren.

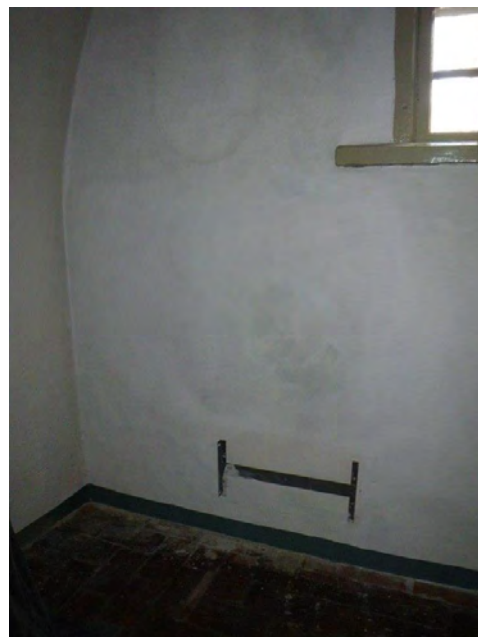
Bild till höger visar del av vägg efter intoning med silikatfärg. Foto: IMG0101 av Teresia Strömgren.

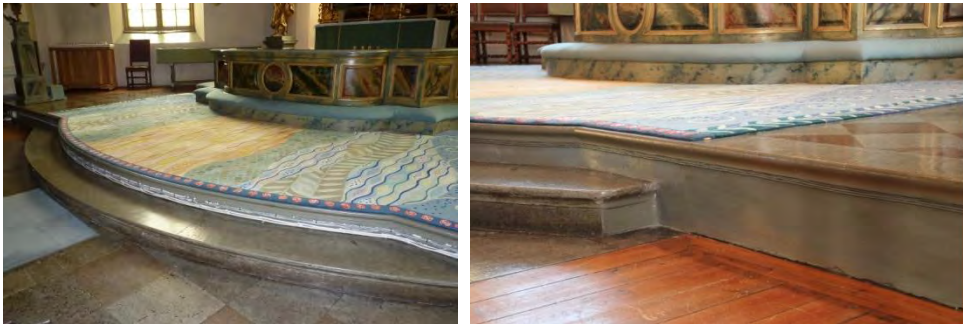
Bild till vänster visar vita elkablar dragna vid trappan till koret. Foto: KM12078 Kristina ka 20120619_16 av Helén Sjökvist. Bild till höger visar elkablar efter omdragning och intoning mot bakgrunden. Foto: Kristina ka 20121113_0141.

Elkabblarna som dragits om längs korets förhöjning målades in av konservator Teresia Strömgren, färg bröts till med torrpigment.

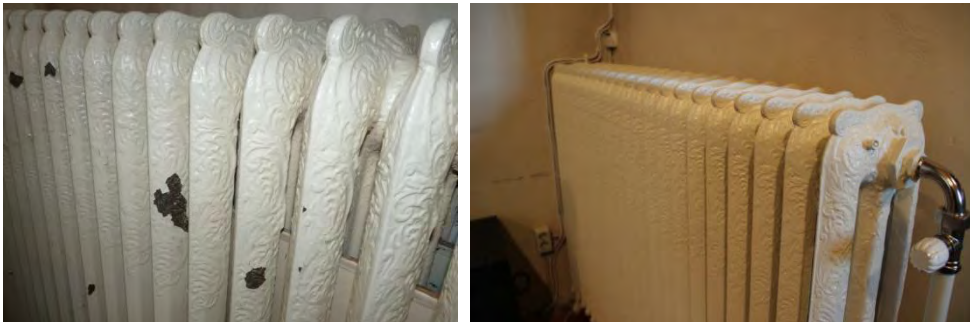
Stora radiatorer från 1906, med jugendornament i gjutgodset, tjänar som värmekällor. De var sedan tidigare målade med en alkydoljefärg. Färgen hade spruckit i stora flagor. Radiatorerna rengjordes försiktigt från löst sittande färg och målades av HJ-måleri med elementfärg för att bättre tåla värme.

*Bild till vänster: flagnande färg på radiator. Foto: KM12078 Kristina ka 20120619_8.
Bild till höger: radiator efter målningsbehandling. Foto: Kristina ka 20121113_0109.*

Långskeppets radiatorer har reliefkreders- och färgbortfall.

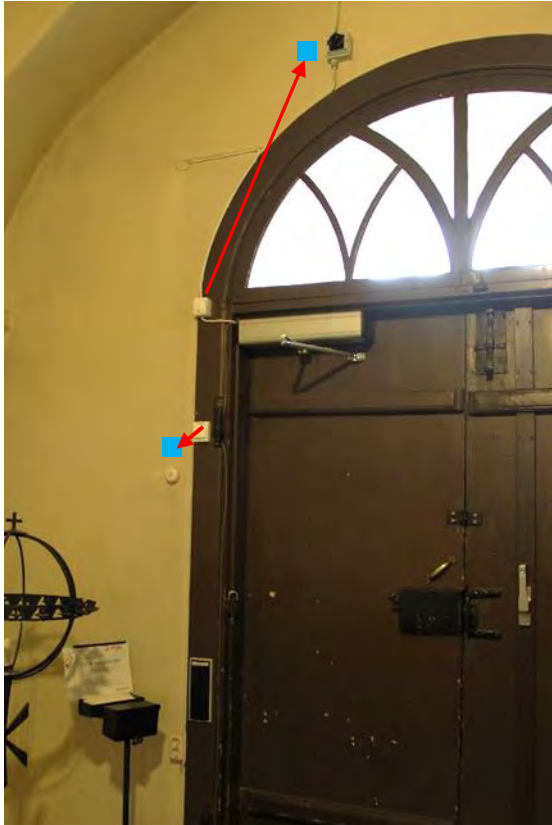
Strömbrytare som skall justeras. Kristina ka 20130416_0183.

Strömbrytarna monterades inte enligt överenskommelse på möte 2012-11-13 mellan entreprenör, samfälligheten och medverkande antikvarie. I Karmen har två strömbrytare skruvats fast och en vit kabel har dragits tvärs över den brunmålade karmen. Av estetiska skäl var syftet att samla de två tillkommande vita strömbrytarna intill befintliga strömbrytare, vid sidan av karmen och ovanför karmen, blå rektanglar i bild. Kabeldragningar till strömbrytarna på väggen ska utföras med vit kabel och läggas utmed karmen. Kabeldragning mellan dörröppningsanordningen på karmens överstycke bör förläggas i borrarhål genom karmen.

Enligt e-post från Bengt Andersson vid Sala-Norrby-Möklinta kyrkliga samfällighet sänt den 2013-04-23 kommer installationerna att ändras.

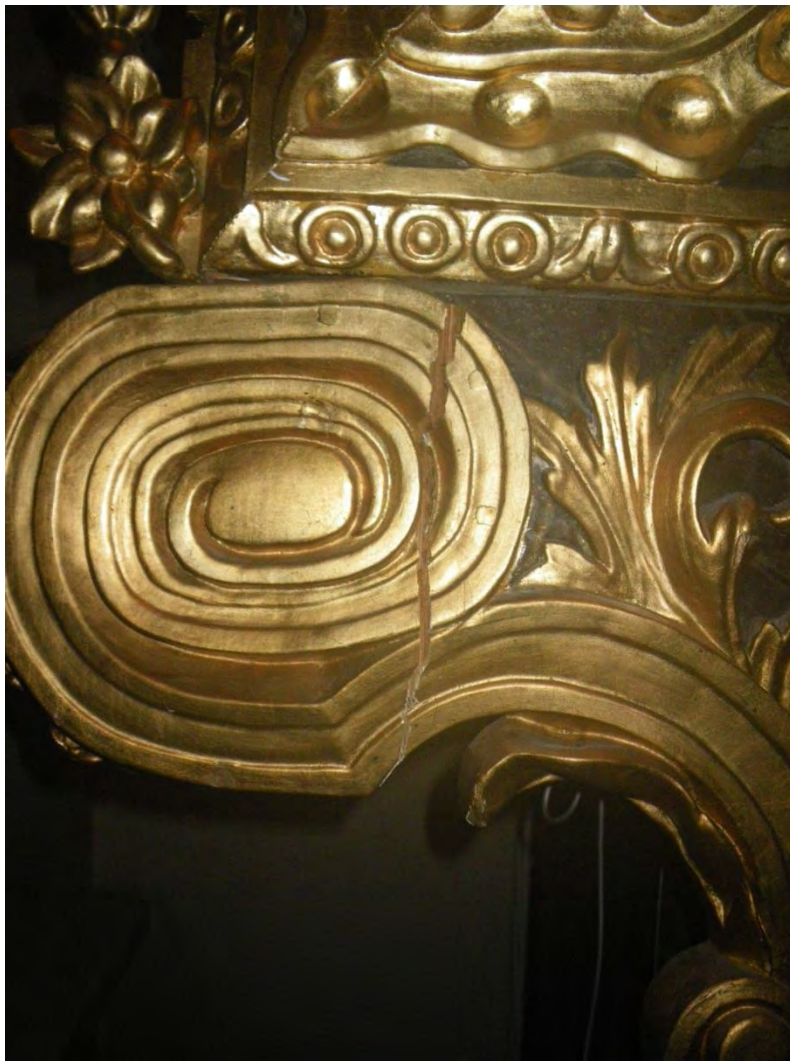
Då mattan lades in slog mattläggaren i huvudet i en volutliknande detalj av altaruppsatsen så en spricka uppstod. Konservator Teresia Strömgren utförde reparation och retuschering, se bilaga 2.

En volutliknande detalj av altaruppsatsen har mekaniskt brutits av, altaruppsatsens vänstra del nertill sett framifrån. Delarna sitter fortfarande fast och inga delar saknas. Brottytan utgörs inte av ett materialmöte och kan ha försvagats av en skruv och en märkla al retro. När brottytan tvingas ihop blir skadan näst intill osynlig.

Figure 1 Skada före restaurering.

Därför tvingades delarna ihop med PVA-lim (Casco) eftersom ingen naturlig rörelse mellan delarna bör finnas. Den lilla skåran som ändå syntes efter limningen kittades igen med relief kitt (Kölner) och retuscherades med akryl och guldbrons ton i ton med omgivande ytor.

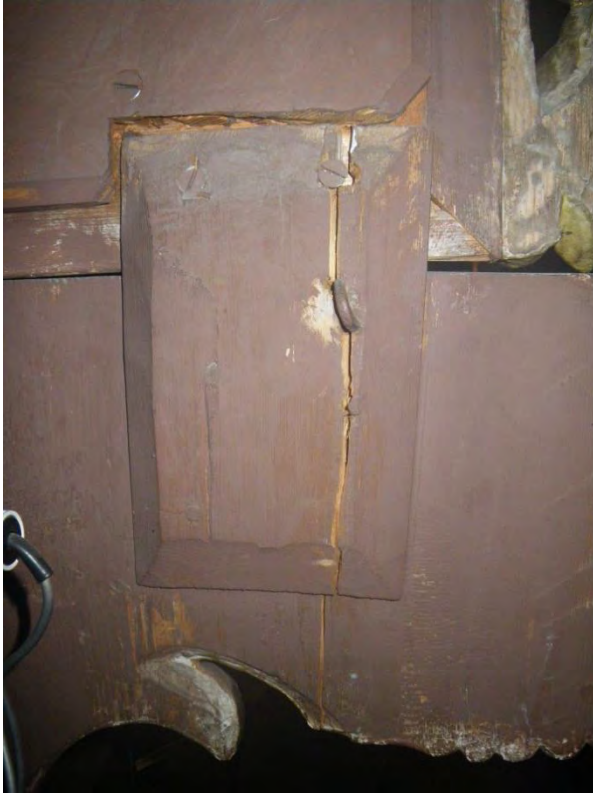
Figure 2 Skada för restaurering al retro.

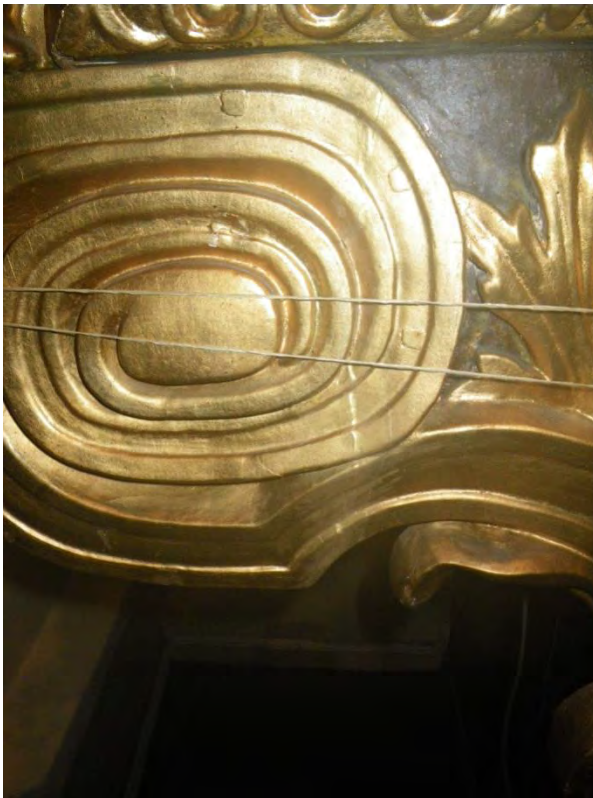
Figure 3 Skada efter restaurering.

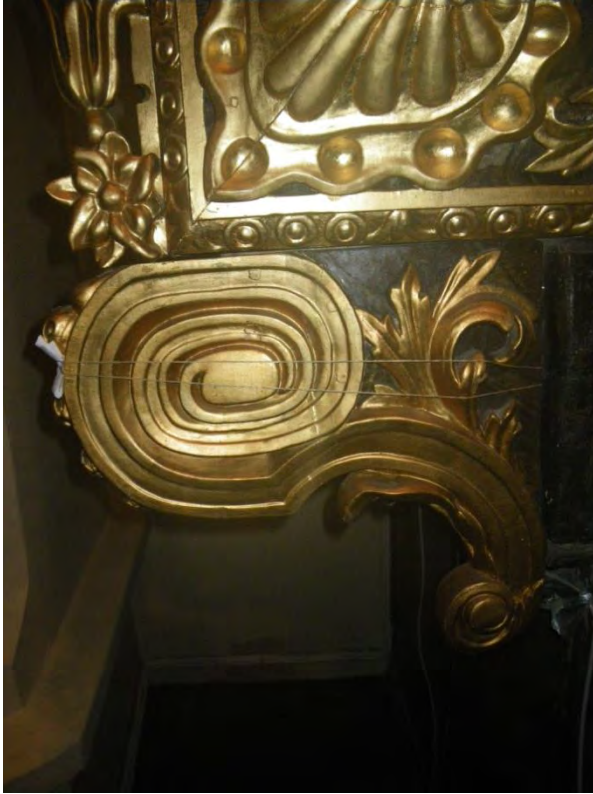
Figure 4 Skada efter restaurering.

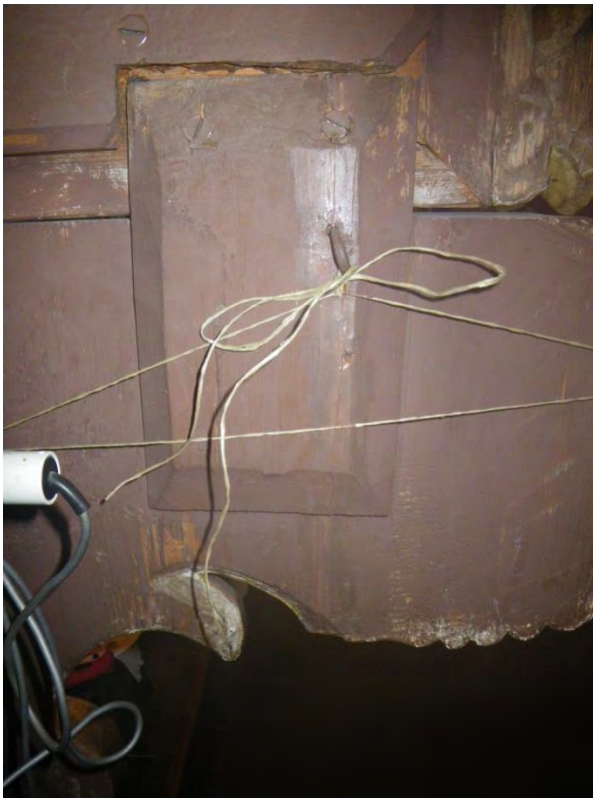
Figure 5 Skada baktill efter restaurering.
