Lerdalen/Gäddeholm

Sanering vid nedlagd tegelindustri

Arkeologisk antikvarisk kontroll

Irsta 380:1
Gäddeholm 2:24
Irsta socken
Västerås kommun
Västmanland

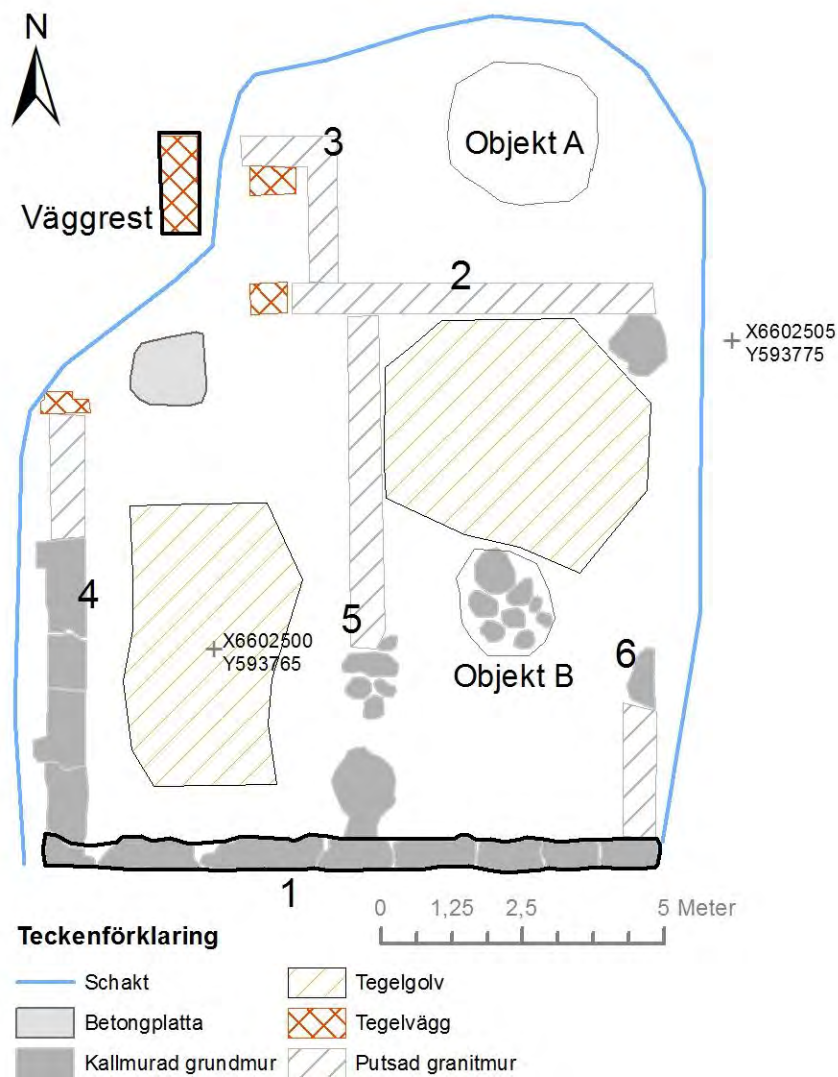
Sammanlagt påträffades, om vi bortser från den redan kända grundmuren (nr 1), 5 nya grundmurar, 3 tegelgolv och 3 konstruktionsdetaljer. De nya murarnas längd varierade mellan ca 3 och 8 m. Fundamentet till husgrunden består av fyrkantiga kallmurade granitblock (murarna 1, 2, 4 och 6, se figur 4) och delas i två lika stora delar av en mur som löper i nord–sydlig riktning (mur nr 5, se figur 4). Denna typ av mur används som stöd för väggar. Husgrunden grävdes inte fram i sin helhet, men yttermättet uppskattas vara 10,7×10,3 m, med tillägg för en utbyggnad i den nordvästra delen. Fjorton granitblock kunde identifieras längs murarna 1, 4 och 6. Längden på blocken varierade mellan 1–4 meter och hade en bredd på ca 0,5 m. Deras höjd kunde inte fastställas då de inte grävdes fram. Vissa delar av grundmuren hade puts ovanpå så att skarvar inte kunde ses, en del av muren fortsatte under schaktkanten och på den östra murdelen påträffades ett flertal grundstenar som inte låg i ursprungligt läge. De var i ungefär samma storlek som övriga grundstenar (höjden var ca 0,80–0,85 m). Dessa stenar skulle enligt markägaren ha rubbats vid markarbete året innan. Under saneringsarbetet flyttades stenarna för att komma åt den gifthaltiga jorden.

Innanför husgrunden på ca 0,4–0,5 meters djup påträffades 2 golv. Golven utgjordes till stora delar av tegelstenar och skiljdes åt av mittenmuren (nr 5). Både golv och mur låg på samma nivå. Ett lager puts kunde skönjas över vissa delar av golvet som inte grävdes fram i sin helhet. På den västra sidan av byggnaden grävdes fram drygt 12,5 m² golv och på den östra sidan ca 10 m². Ur golvet stack det fram ett flertal stålfästen för förankring av maskiner och en kopparledning för strömtillförsel påträffades också. Under tegelgolvet framkom stora stenar som sannolikt utgjorde ett kapillärskydd, d.v.s. dränering. En 1,2×0,8 m och 0,4 m hög betongplatta påträffades norr om det östra golvet. Den grävdes inte ut helt men det rör sig om någon slags konstruktion. De tre påträffade konstruktionsdetaljerna utgjordes av murade tegelstenar i flera rader (0,5×0,7–1 m). Troligen rör det sig om väggrester.

Figur 4. Den framschaktade husgrunden i plan. Grundmurarna är numrerade från 1–6. De med svart färg markerade anläggningarna (mur 1 och "väggrest" utanför schaktet) var de enda kända lämningarna innan schaktning. Skala 1:200.

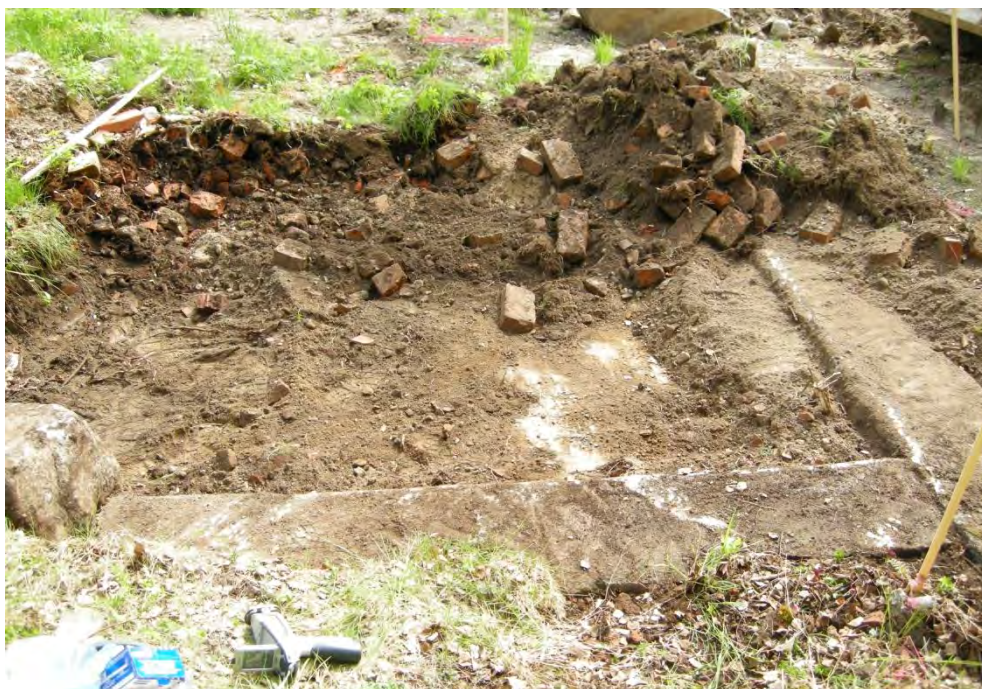
Figur 5. Grop med de först framgrävda murarna (nr 2 och 3, se figur 4). Foto från väster av Christian Gatti.

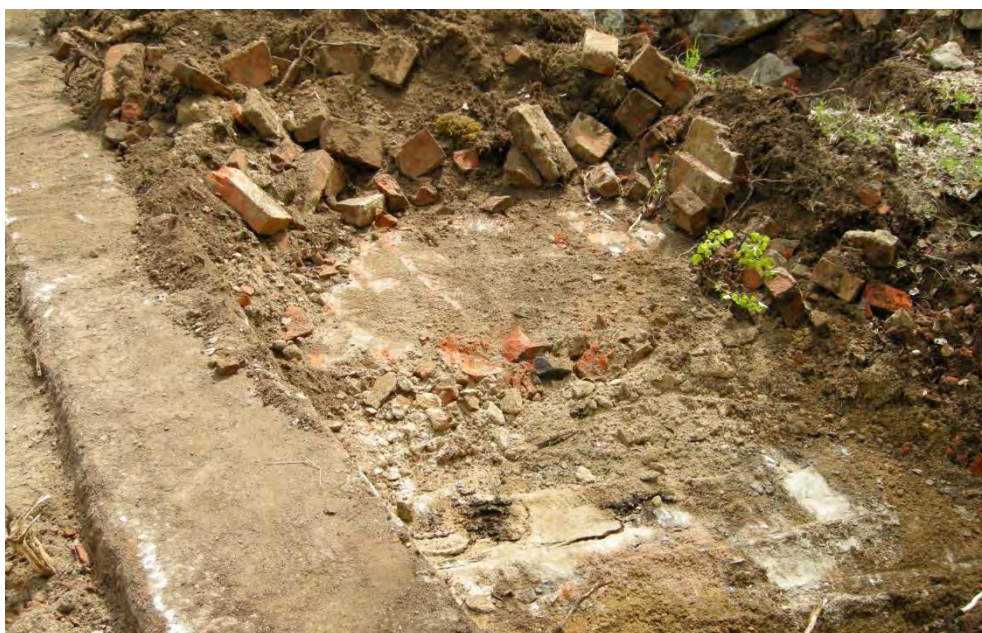
Figur 6. Grop med del av tegelgolv, centralt i bild, söder om mur nr 2. Foto från nordväst av Christian Gatti.

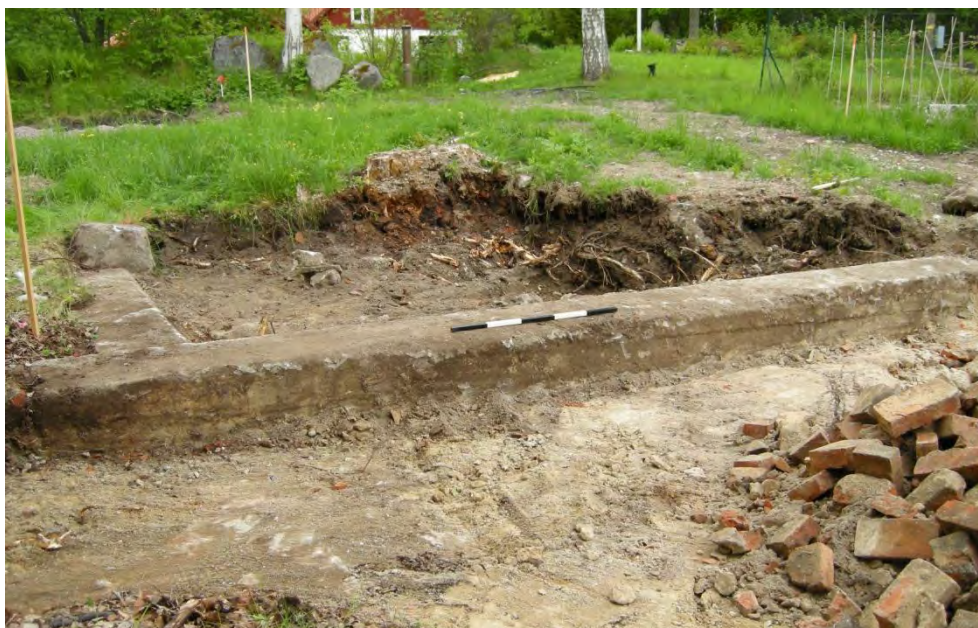
De norra grundmurarna (2 och 3) var förhöjda 0,4 m i förhållande till den övriga grundmuren. Murarna var gjorda av granit, men till skillnad från de övriga murarna var den som gick i öst–västlig riktning helt putsad. Endast på ett fåtal ställen hade putsen ramlat av och blottat den gråa graniten.

Figur 7. De framgrävda murarna nr 2 och 3. Putsen gör att de ser ut som gjutna betongmurar, men små skador i putsen avslöjade den underliggande gråa graniten. Foto från sydväst av Christian Gatti.

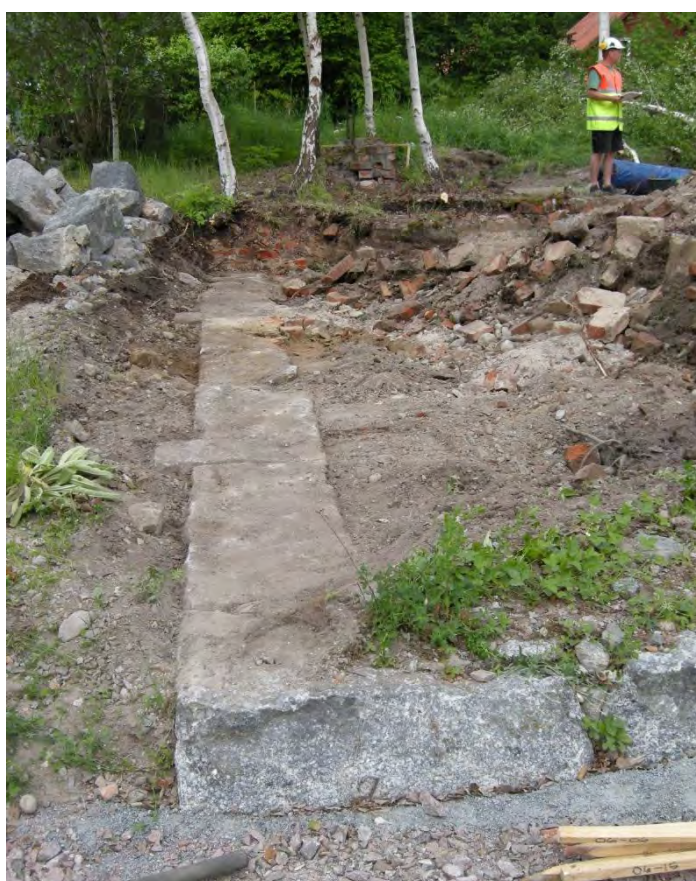
Figur 8. Mur nr 4. Mannen på bilden står på mur nr 2. Höjdskillnaden mellan murarna är ca 0,4 m. Foto från söder av Christian Gatti.

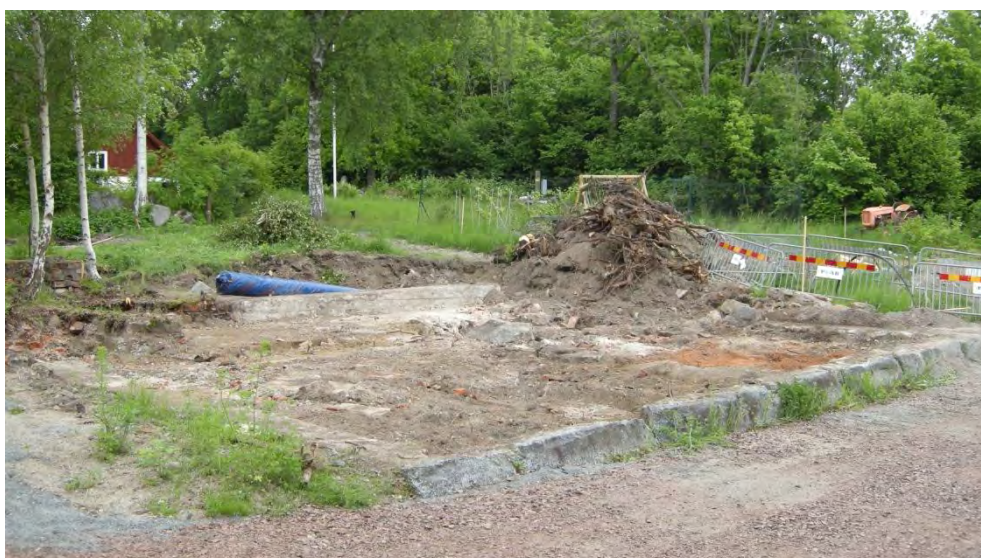
Figur 9. Den framschaktade busgrunden från sydväst. Den förhöjda grundmuren syns till vänster om dumphögen. Foto från sydväst av Christian Gatti.

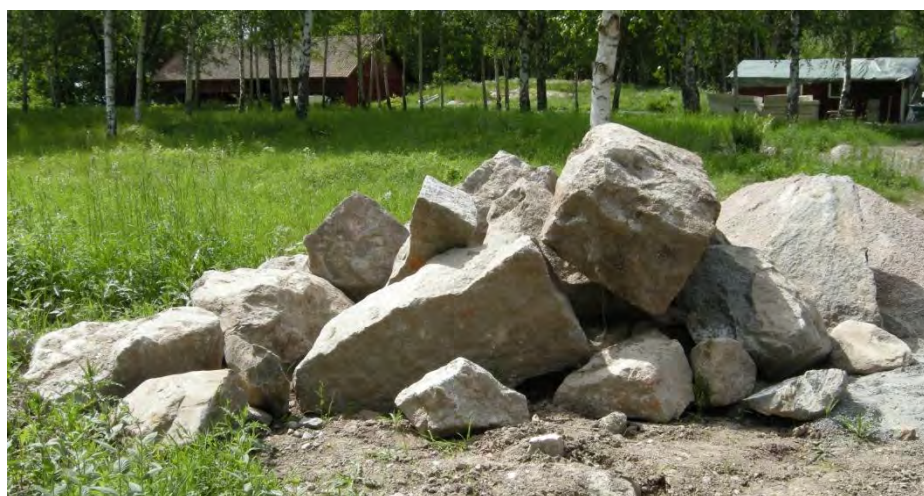
Figur 10. Grundmurstenar som troligtvis tillhörde den östra muren. Dessa stenar låg inte på sin ursprungliga plats och ska ha flyttats 2012. Foto från nordost av Christian Gatti.

6	Grundmur	3,7	ca 0,5	Muren är delvis förstörd sedan tidigare. Grundstenarna påträffades i oordning under vegetationsskiktet.
