# Sala sockenkyrka

## Putsning av sockel

Antikvarisk rapport

Sala klockargård 1:2  
Sala landsförsamling  
Sala kommun  
Västmanland

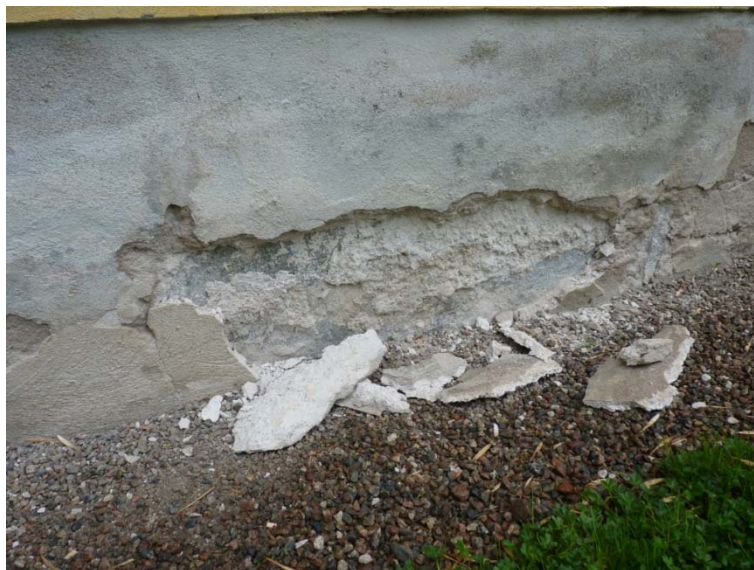
*Figur 5. Typiskt exempel på puts-skada i nedre delen av sockeln till följd av kapillärsugning. Foto: Tobias Mårud.*

Arbetet inleddes med att frilägga sockeln från grus och därefter knacka ned bomputs och lagningar med cementhaltig puts. Ungefär två tredjedelar av putsen på sockeln var i bra skick och lämnades kvar. Skadorna fanns genomgående i sockelns nederkant och för att motverka framtida kapillärsugning frilades sockelns nedersta del till en höjd av cirka 10 cm över marknivå och lämnades sedan oputsad. Sockelns nedknackade ytor och äldre skador grundades därefter med Weber Cal. 109 Hydraulisk kalkgrund, utstockades med Weber Cal. 152 Hydraulisk kalkgrund fin och putsades med Weber Cal. 148 Hydrauliskt kalkbruk. Efter analys av befintlig kulör avfärgades hela sockeln med CD-färg, Hydraulisk kalkfärg, med färgnummer 33095.

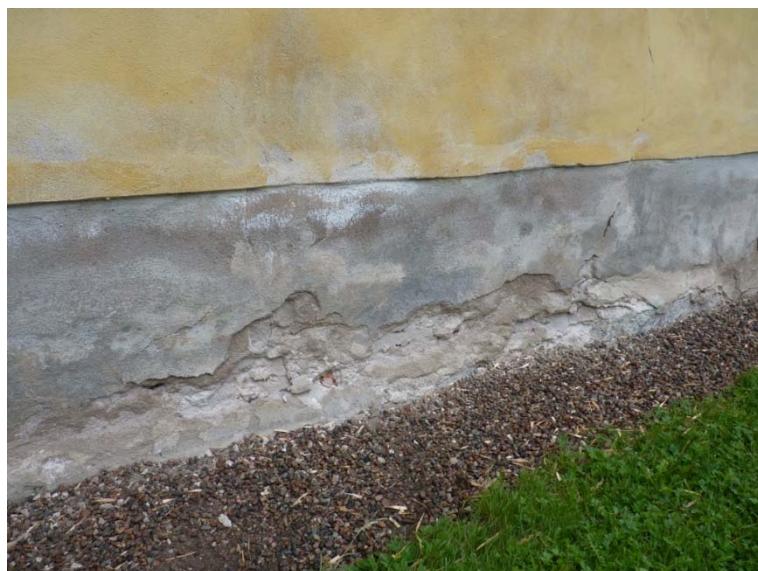
*Figur 6. Här syns även att fukten har transporterats upp i väggputs. Foto: Tobias Mårud.*

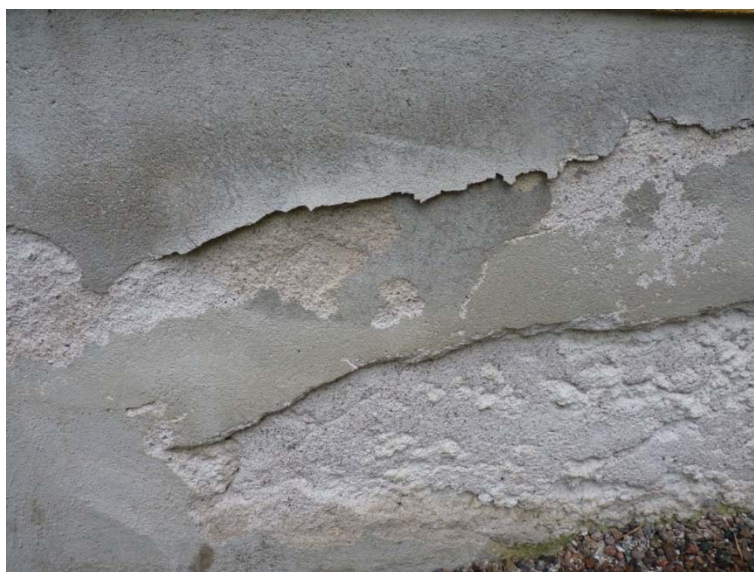
*Figur 7. Sockelns avfärgning hade delvis släppt från putsen. Foto: Tobias Mårud.*

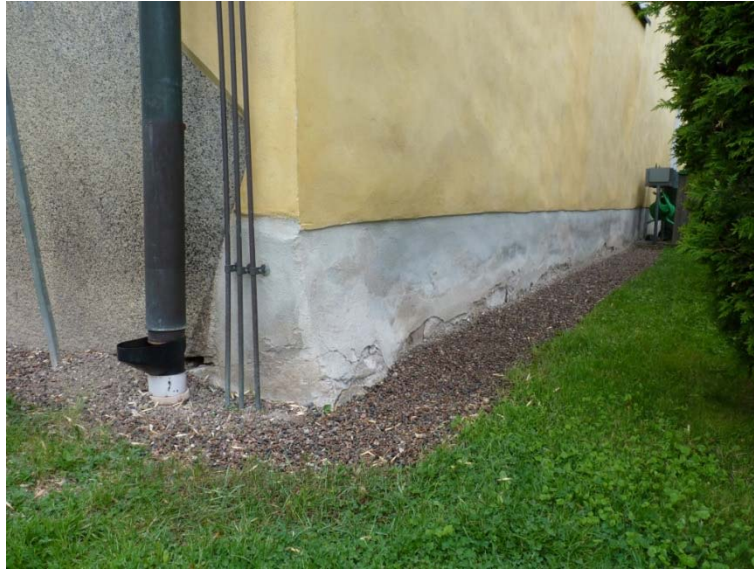
*Figur 8. Sydöstra hörnet innan renovering. Putsen går ända ned till mark. Foto: Tobias Mårud.*

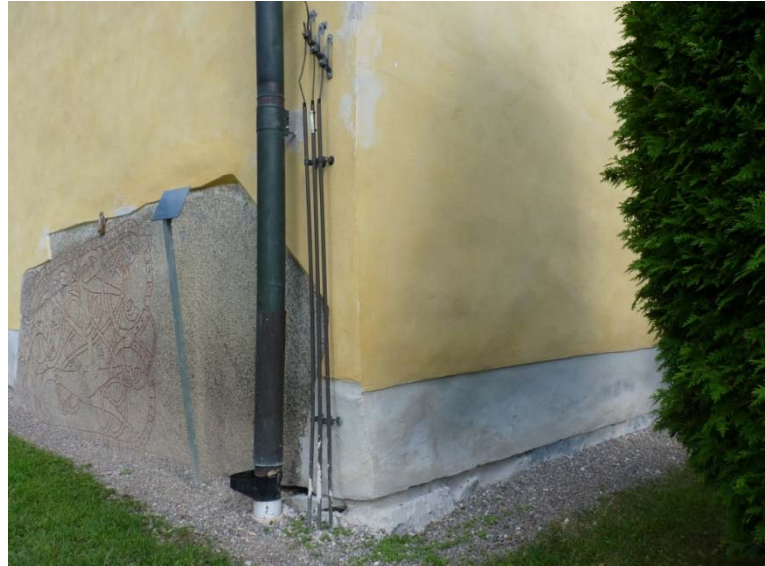
*Figur 9. Sydöstra hörnet efter renovering, men innan anfärgning. Sockelns puts är bortbuggen i nederkant. Foto: Tobias Mårud.*

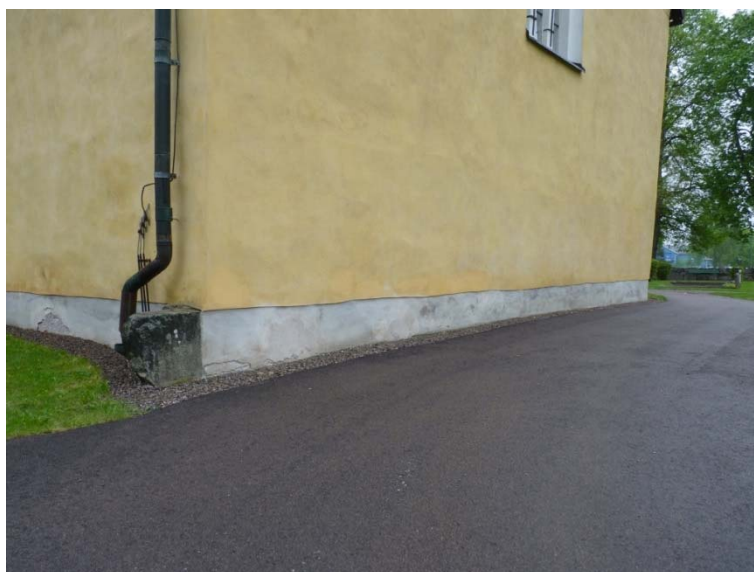
*Figur 10. Västra gavelns sockel innan putsrenovering. Foto: Tobias Mårud.*

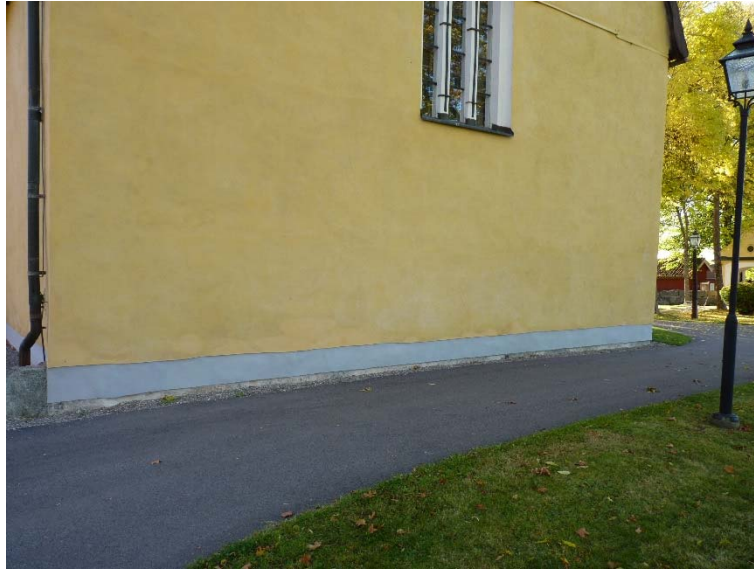
*Figur 11. Västra gavelns sockel efter putsrenovering och avfärgning. Foto: Tobias Mårud.*

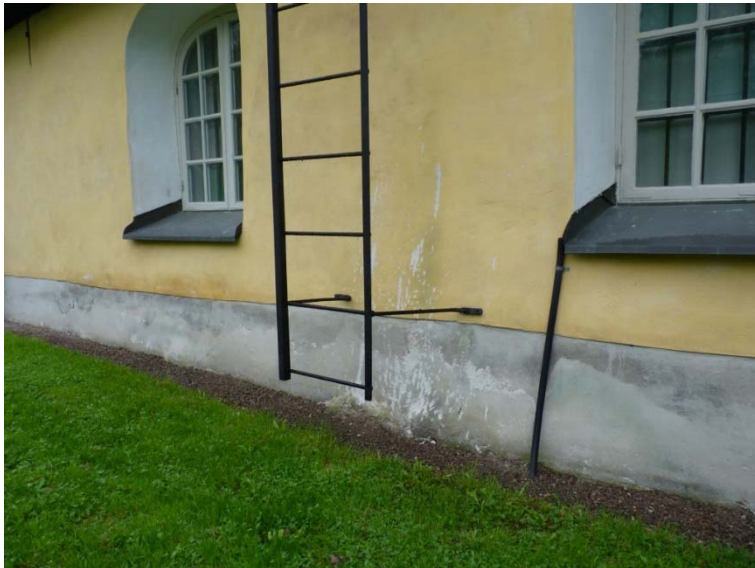
*Figur 12. Skador i sockel- och väggputs vid väggfast stege på sakristians norra fasad. Foto: Tobias Mårud.*

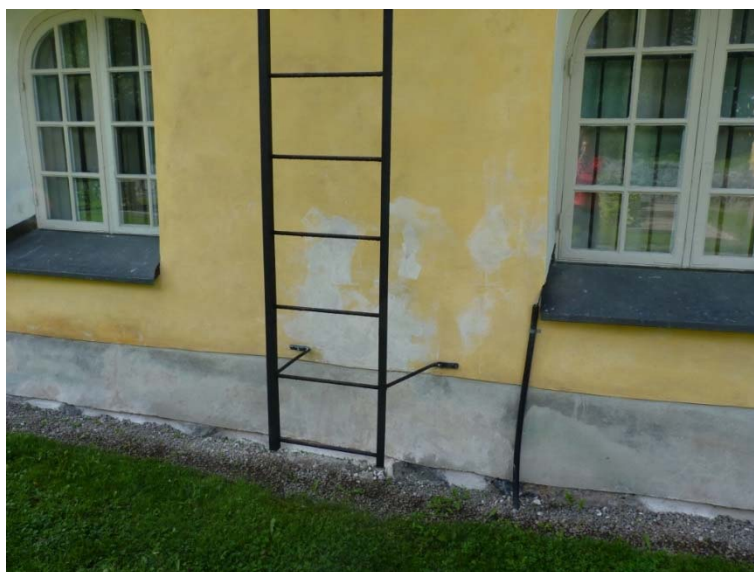
*Figur 13. Samma område efter putsläggningar. Foto: Tobias Mårud.*

Utöver arbetet med sockeln åtgärdades även mindre skador i väggputsen. Sprickor ritsades ur innan putsning. Ilagningarna grundades med Weber Cal. 109 Hydraulisk kalkgrund, grovputsades med Weber Cal. 142 Kalkbruk och avjämnades med Weber Cal. 144 Kalkbruk fin. De lagade områdena avfärgas efter kulörprov med Serpo 249 Kulturkalkfärg, färgnummer 29559.

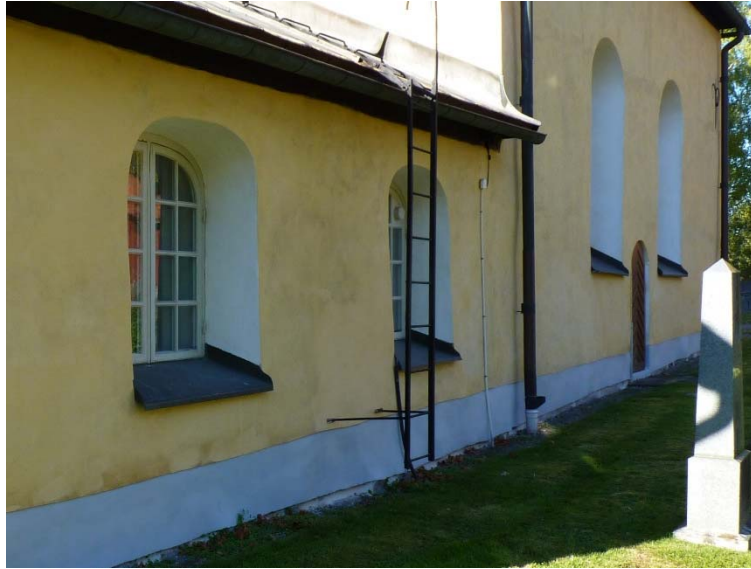
*Figur 14. Efter anfärgning syns lagningarna som färgskiftningar i fasaden. Punktvis anfärgning av området förordades före det tänkta alternativet att anfärma ett större väggparti vilket skulle ge skarpa övergångar. Foto: Tobias Mårud.*

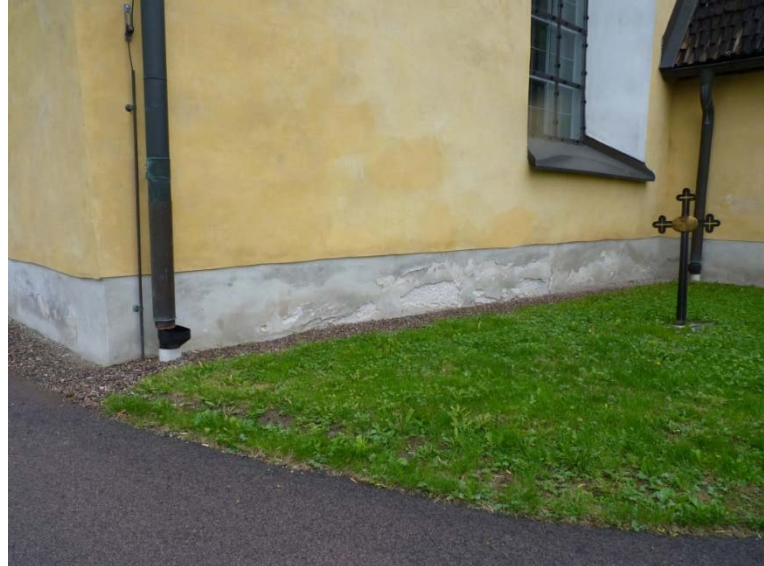
*Figur 15. Västra delen av långhusets södra fasad får illustrera förändringen. Här innan åtgärderna. Foto: Tobias Mårud.*

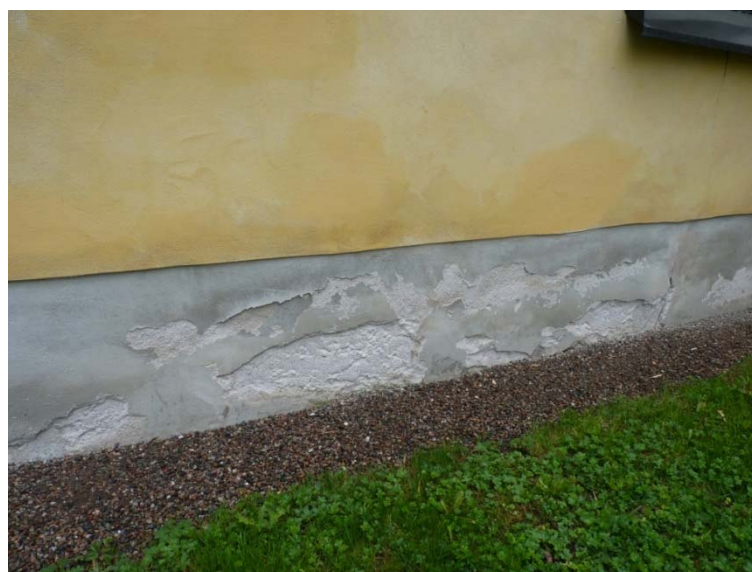
*Figur 16. Sockeln uppvisar putsläpp, lagningar och dåligt fäste för anfärgningen. Till höger i bild syns även en spricka som löper från mark upp till fönsteröppningens undre del. Foto: Tobias Mårud.*

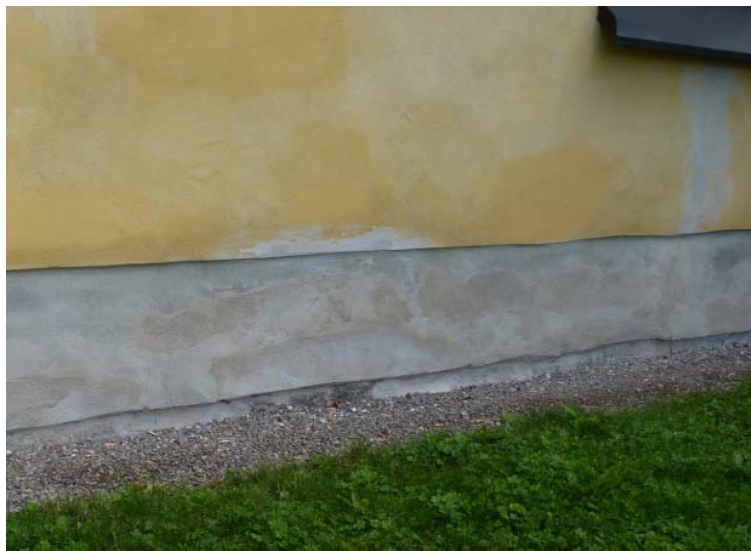
*Figur 17. Efter putslagning har en stor del av putsen behållits, nedre delen har åtgärdats och en kapillärbrytande barriär har sparats ut mot mark. Sprickan under fönstret har lagats i. Foto: Tobias Mårud.*

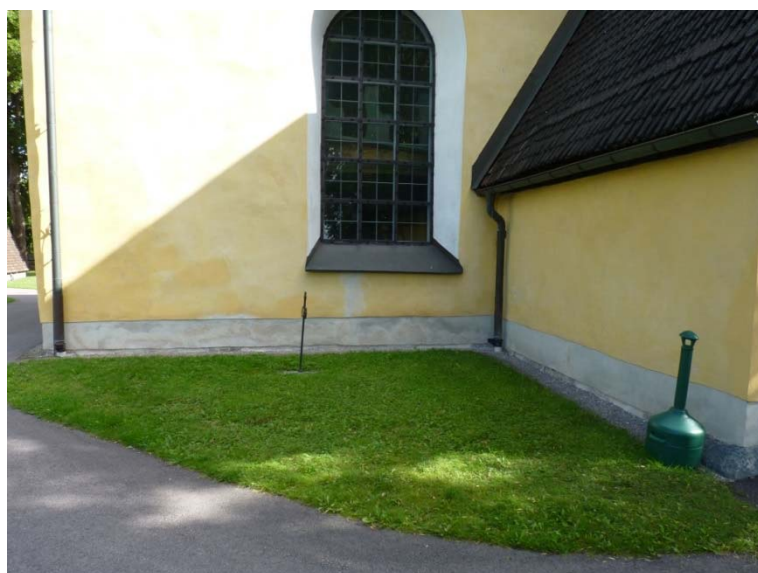
*Figur 18. Samma sektion efter renovering men innan avfärgning, sett på avstånd. Foto: Tobias Mårud.*

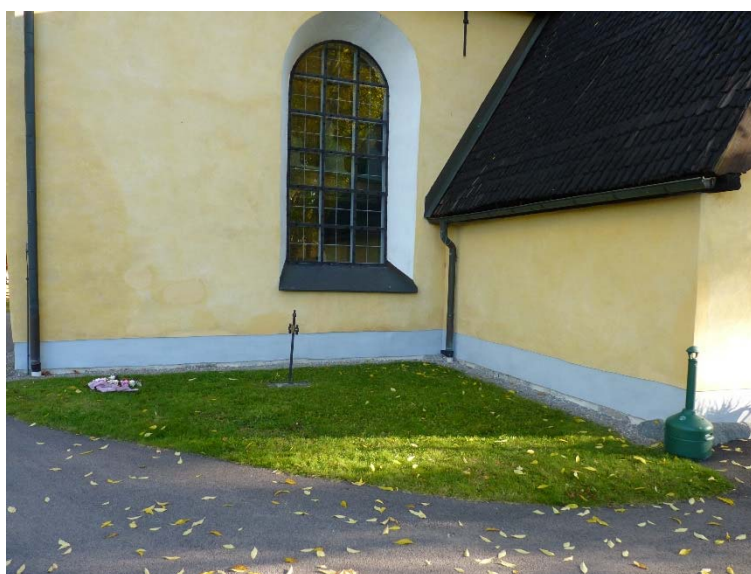
*Figur 19. Efter avfärgning upplevs sockeln mycket enhetlig, förhoppningen är dock att den inom en snar framtid kommer att bli mer levande. Den ilagade sprickan under fönstret är på håll så gott som oskönybar. Foto: Tobias Mårud.*
