# Övre Bruket vid Bernshammar

## Påbörjad takomläggning m.m.

Antikvarisk rapport

Valbricka 2:17  
Bro socken  
Köpings kommun  
Västmanland

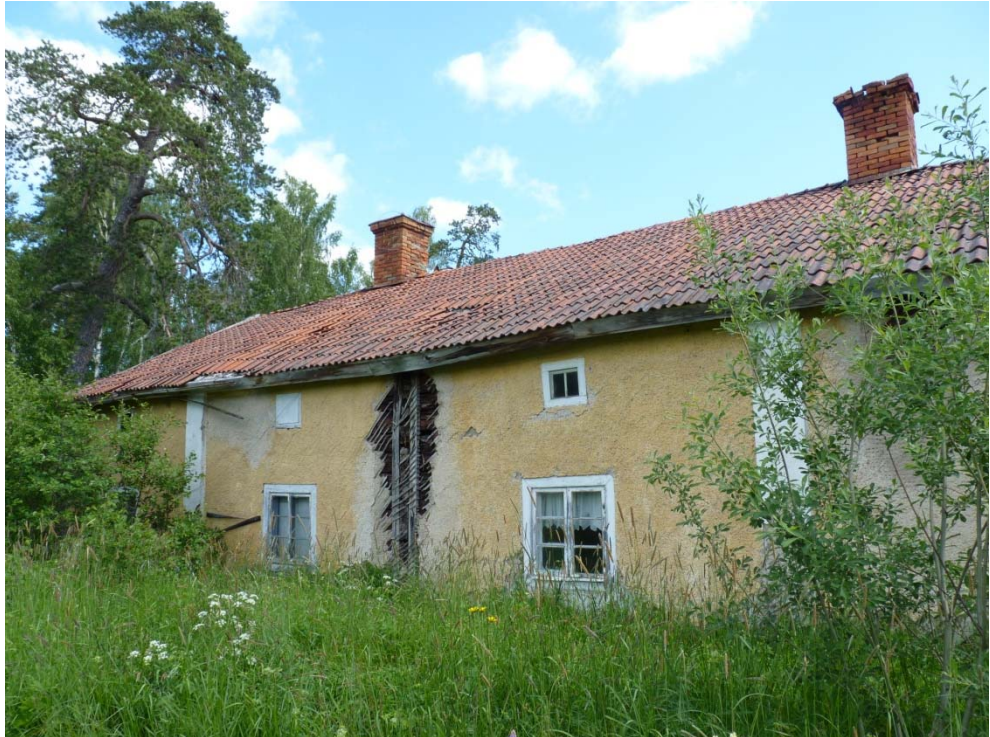
Figur 8. Byggnadens västra fasad. Vid den mittersta knuten har ett takläckage lett till rötskador i timret och putsbortfall. Foto: Helén Sjökvist.

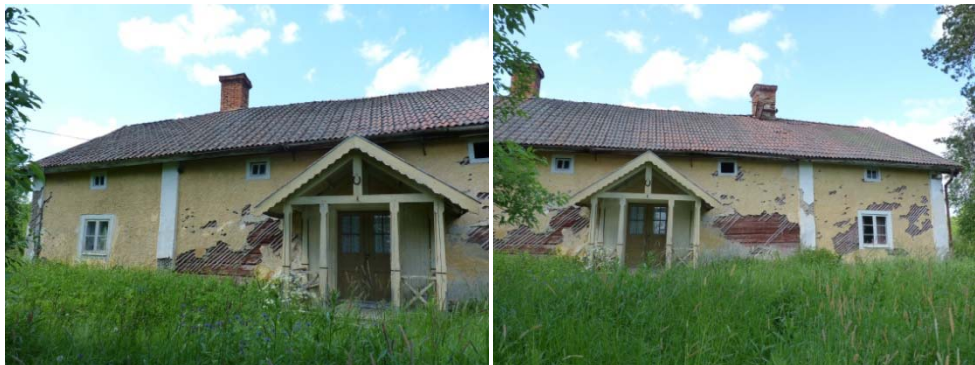
Figur 9 och 10. Entrén finns på den östra fasaden. Vissa putsbortfall finns även där men skadorna i stommen är inte av samma allvarliga art. Foto: Helén Sjökvist.

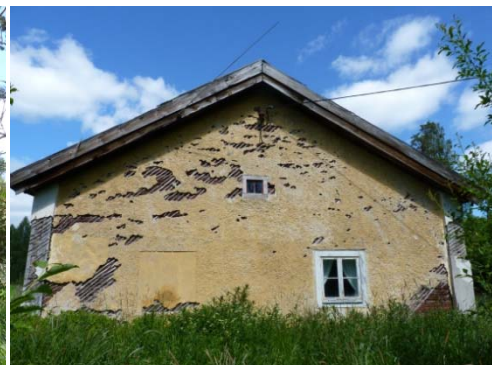
Figur 12. Södra gaveln med större putsbortfall. Foto: Helén Sjökvist.

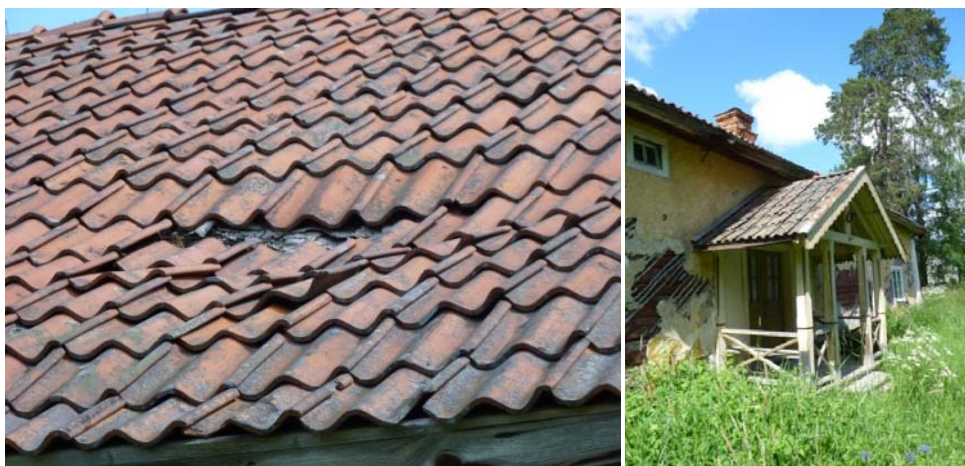
Figur 22. Närbild av takskada, där man även tycks skymta undertaket av näver. Foto: Helén Sjökvist.

Figur 23. Även förstuvkisten har skador på taket. Foto: Helén Sjökvist.

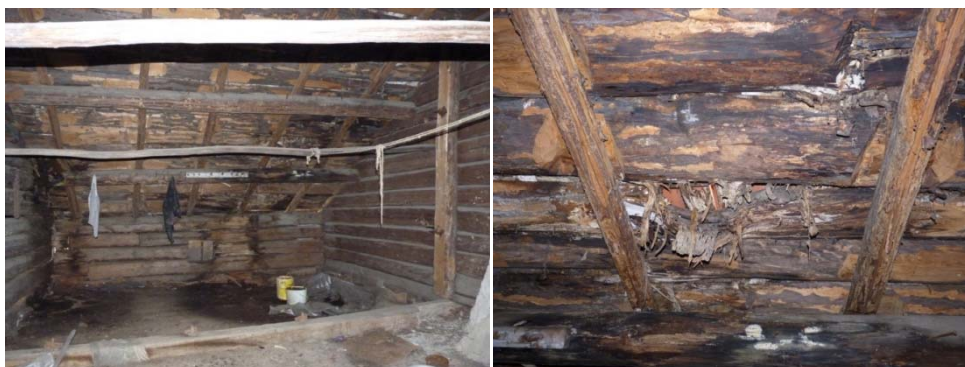
Figur 24 och 25. Exempel på takläckage sett från vinden. Foto: Helén Sjökvist.

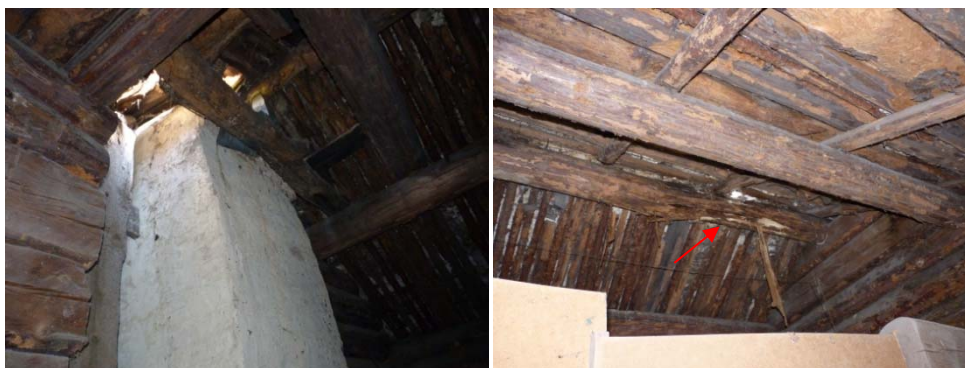
I södra delen av byggnaden kunde man från vinden konstatera attnockåsen är dålig.

Figur 26. Antäckning saknas eller är mycket bristfällig kring den ena skorstenen. Foto: Helén Sjökvist.

Figur 27. Nockåsen är kraftigt rötskadad vid pilen. Foto: Helén Sjökvist.

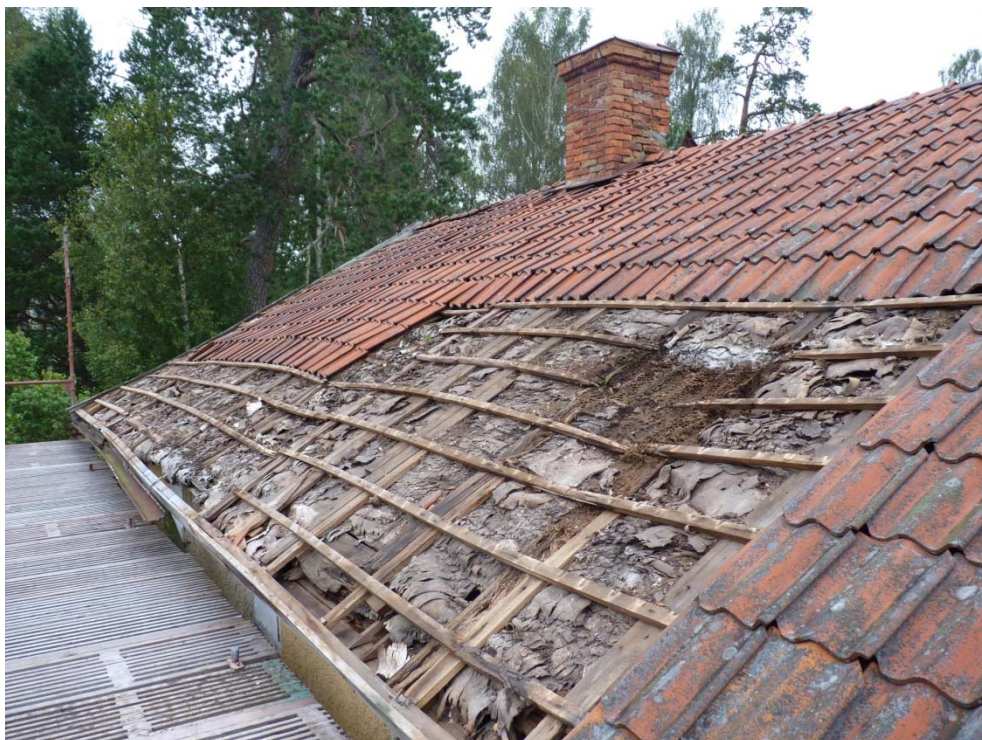
Figur 28. Västra takfallet sett mot norr. Strax till höger om mitten syns ett ställe där takläckaget gått igenom läket, näver och skadat undertaket. Norra skorstenen är i något bättre skick än den södra. Räcker troligen med omfogning. Foto: Helén Sjökvist.

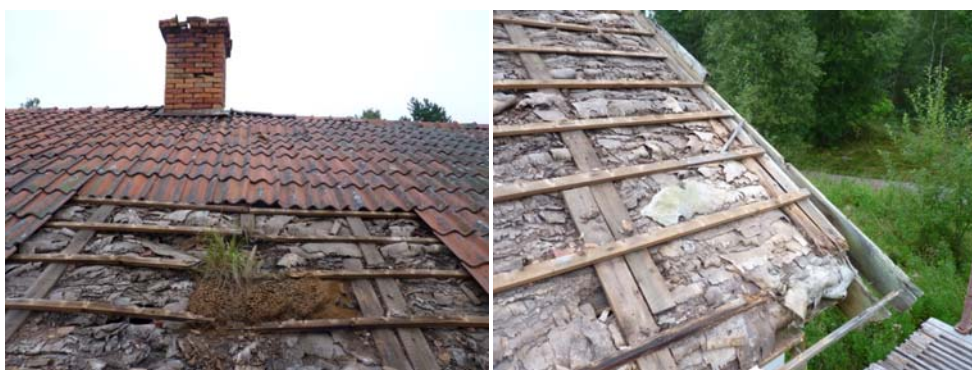
Figur 29. Ytterligare ett ställe på västra takfallet, nedanför den södra skorstenen, där takläckaget gått igenom takets konstruktion. Foto: Helén Sjökvist.

Figur 30. Västra takfallet, nedre södra hörnet. Tjocka lager med näver. Påbyggd vindskåva. Foto: Helén Sjökvist.

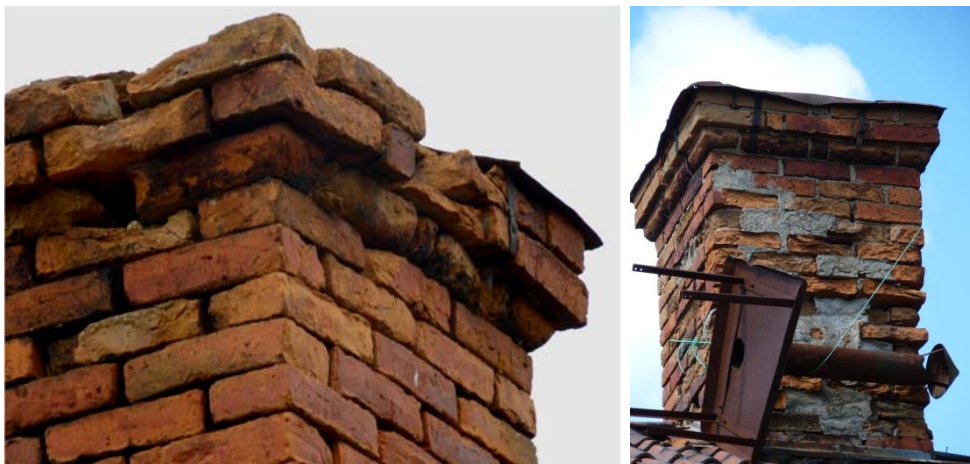
Skorstenarna är i dåligt skick med omfattande frostsprängningar. Den södra är i sämst skick, i synnerhet krönet. Det är osäkert om den rundade delen av krönfrisen är av hugget eller formlaget tegel.

Figur 31. Detalj av den södra skorstenens krönparti. Teglet är skadat och plåtavtäckningen är till större delen borta. Det är osäkert om den rundade delen av frisen är av hugget eller formslaget tegel. Foto: Helén Sjökvist.

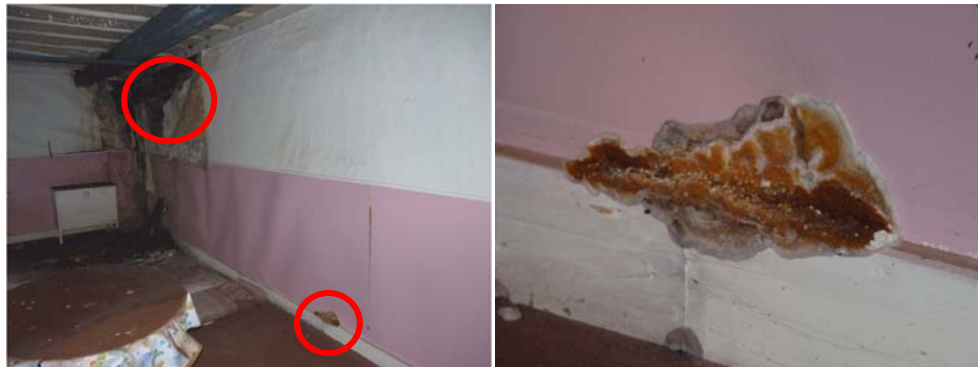
Hussvampen, som först lokaliserats till båda sidorna av mellanväggen i byggnadens mittparti, konstaterades ha spridning i hela byggnaden. Svampkroppar och mycel finns bl.a. i taket i byggnadens sydvästra del samt på flera ställen på vinden, bland annat i en tröskel i norra delen av byggnaden. Det tycks alltså som om svampen etablerat sig i hela byggnaden vilket försvårar en eventuell sanering.

Figur 37. Vägg, mitt i byggnaden, som drabbats värst av takläckaget. Här kunde hussvampsangreppet först lokaliserats (Längst bort till vänster syns västra ytterväggen och till höger innerväggen). Den övre ringen markerar synligt svampmycel, se bild nedan, och den nedre ringen markerar en svampkropp som kommer fram under listen och upp på väggen. Foto: Helén Sjökvist.  
Figur 38. Närbild på den först lokaliserade synliga hussvampskroppen. Foto: Helén Sjökvist.

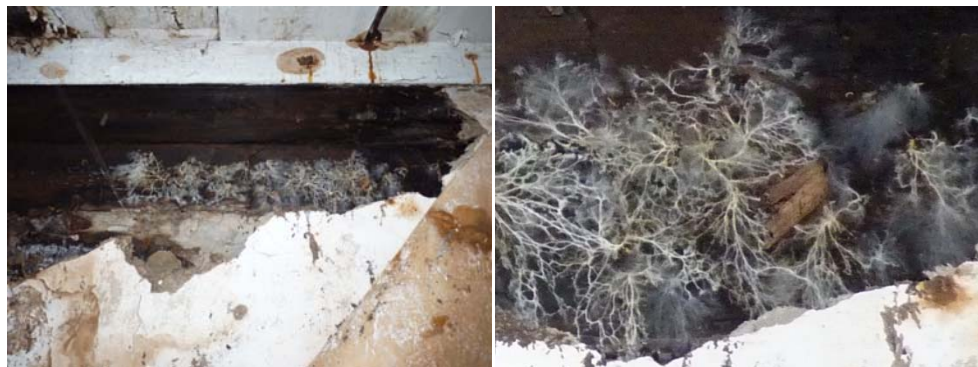
Figur 39. Svampmycel på väggen, delvis dold av lerklining. Till höger syns den p.g.a. fukten nedfallna pappspänningen. Bakomliggande timmer är i dålig kondition. Foto: Helén Sjökvist.  
Figur 40. Närbild av svampmycel. Foto: Helén Sjökvist.

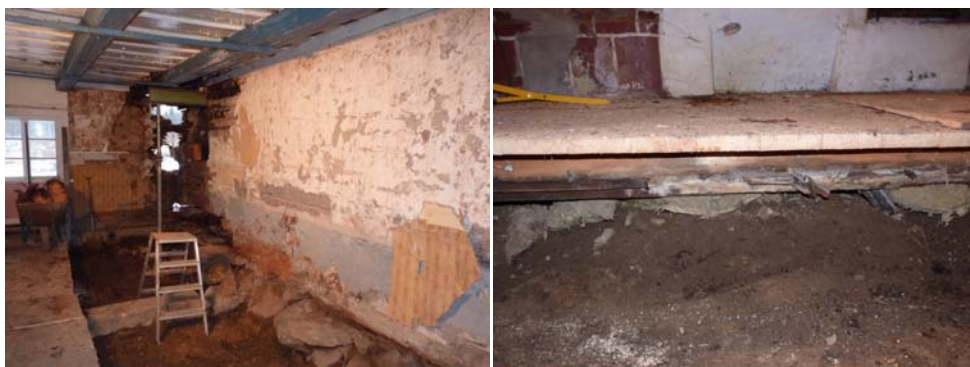
I rummet söder om mellanväggen i byggnadens mittparti är golvet till lite mer än hälften uppbrutet. Svampangreppen syns på bjälkar längre in under golvkonstruktionen. Nuvarande golvkonstruktion är troligen inte så gammal då det under denna finns gjutna ”plintar” som skall bära upp bjälklaget. Bjälkarna, som då lagts tillbaka tycks dock kunna vara de äldre.

Ytterväggen hade så omfattande rötskador att det uppstod stora hål vid rivning av mellanväggens konstruktion. Även den överliggande bärande delen är kraftigt rötskadad.

Figur 41. Rummet söder om den rivna mellanväggen. Golvet delvis upptaget. Rötskadorna har gjort att det uppstått stora hål i ytterväggen där denna varit sammantimrad med mellanväggen. Sedd mot nordväst. Foto: Helén Sjökvist.

Figur 42. Svampangrepp i bjälklag i rummet söder om den rivna mellanväggen. I bakgrunden syns spisen och kakelugnen. Foto: Helén Sjökvist.

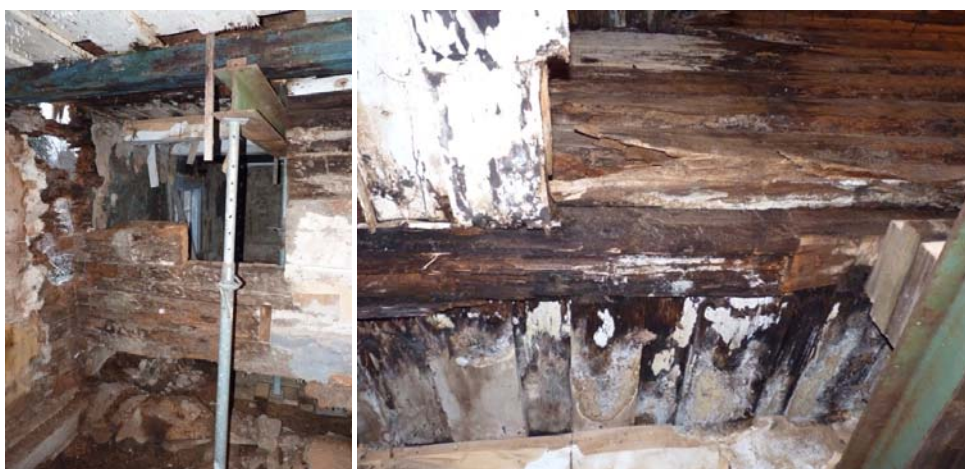
Figur 43. Delar av mellanväggen med svampangrepp är borttagen. Sedd mot norr. Relativt kraftig stengrund under mellanväggen. Foto: Helén Sjökvist.

Figur 44. Vindsbjälklaget. Överliggande bärande bjälke svamp- och rötangripen. Röta orsakad av tidigare takläckage. Locklagt bräddtak på bjälkarna. Sedd mot norr. Foto: Helén Sjökvist.

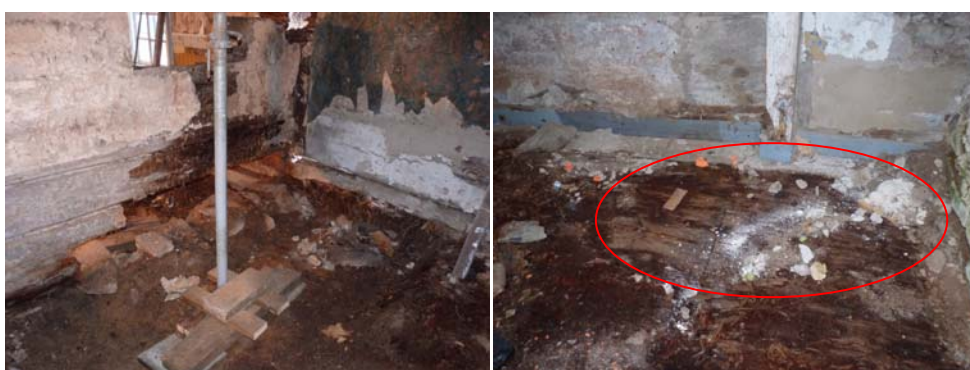
Trägolvet har tagits bort helt från rummet norr om mellanväggen med det först konstaterade hussvampsangreppet. Ett underliggande golv som återfinns är troligen original och kvarstår endast som helt rötangripet virke, i princip helt förmultnat. Överliggande golv och bjälkar var angripna av svamp och virket har bränts. (Fotograferat av Mats Arnelind). Underliggande golv har haft en jordfylld trossbotten, eventuellt med en kalkblandad sandig fyllning.

Figur 45. Borttagen del av mellanvägg sedd från rummet norr om svampangreppet. Foto: Helén Sjökvist.

Figur 46. Spår av underliggande trägolv som ligger med jordfylld trossbotten. Sett mot norr. Foto: Helén Sjökvist.

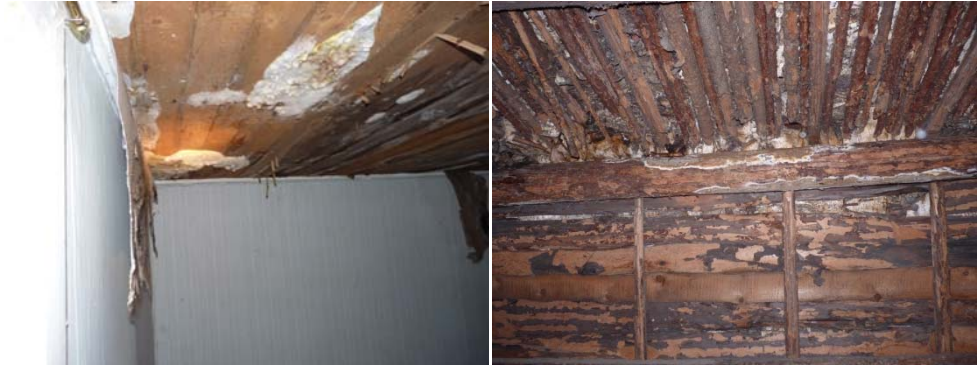
Figur 47. Ett omfattande svampangrepp uppdagades i taket i byggnadens södra del då takpappen revs ned. Foto: Helén Sjökvist.

Figur 48. Svampangrepp pånockåsen. Foto: Helén Sjökvist.

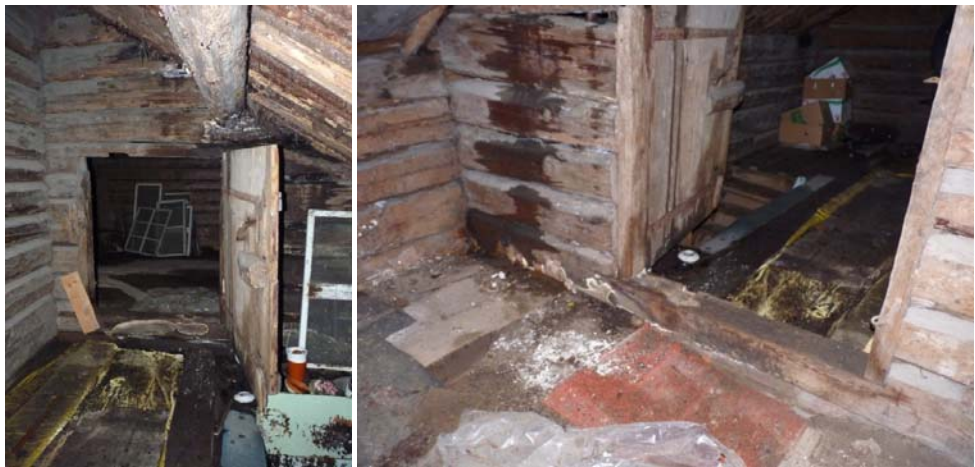
Figur 49. Svampangripen tröskel/bjälke vindens norra del. Sedd mot norr. Foto: Helén Sjökvist.

Figur 50. Svampangripen tröskel/bjälke i byggnadens norra del, sedd mot söder. Foto: Helén Sjökvist.

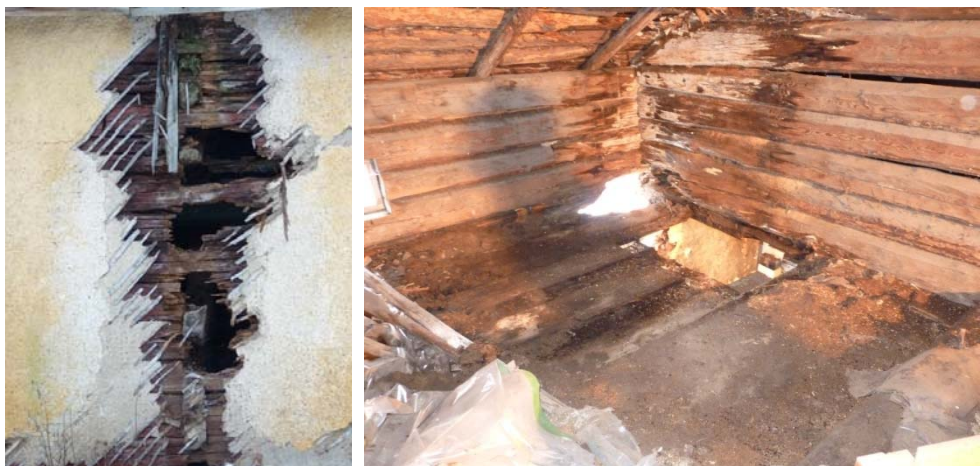
Figur 51. Hål i ytterväggen som uppkommit vid partiell rivning av intimerad mellanvägg. Foto: Helén Sjökvist.

Figur 52. Hål i yttervägg sett från vinden. En del av bjälklaget har tagits upp i samband med kartläggningen av svampen. Foto: Helén Sjökvist.
