# Kumla kyrka

## Ny vattenavledning

Antikvarisk rapport

Kumla Klockargård 1:12  
Kumla socken  
Sala kommun  
Västmanland

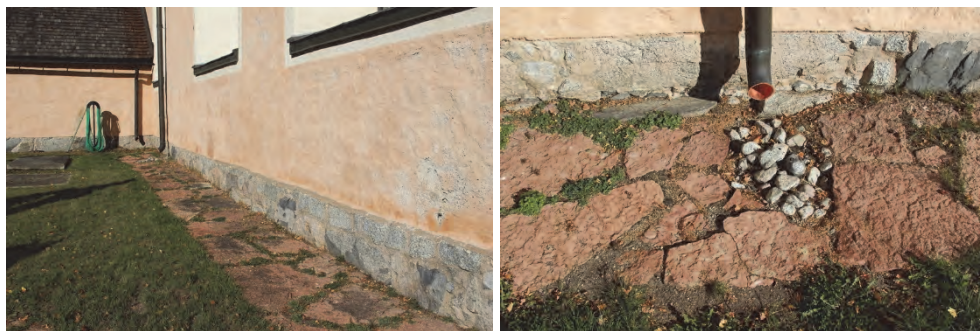
Utmed södra fasaden var marken före åtgärderna belagd med röda, oregelbundna kalkstensplattor. Vattnet från stuprörsutkastarna leddes ned i en synlig dränering av rundade fältstenar. På norra fasaden löpte istället en grusad remsa utmed grunden. Utmed sakristians väggar hade ingen särskild beläggning anordnats, utan gräsmattan fick gå emot grunden.

*Figur 4. Kalkstensplattor lagda utmed södra fasaden. Före åtgärder. Foto: Lisa Skanser.*

Markbeläggningen runt om kyrkan har i stort sett återställts likt tidigare utförande. Kalkstensplattorna utmed södra fasaden har vid demonteringen nummererats för att möjliggöra återläggning i samma läge. Från stuprörsutkastarna leds emellertid vattnet bort till en kupolsilfsförsedd brunn, via en ränna lagd med smågatsten. Samma utförande för vattenavledning finns även på övriga fasader. Norra sidans markbeläggning har emellertid återställts i ett grusad utförande.

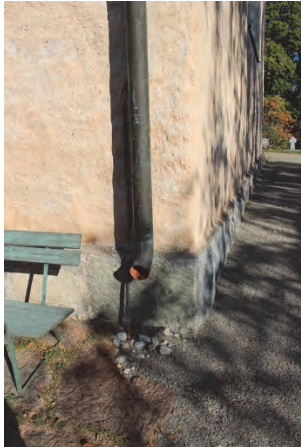
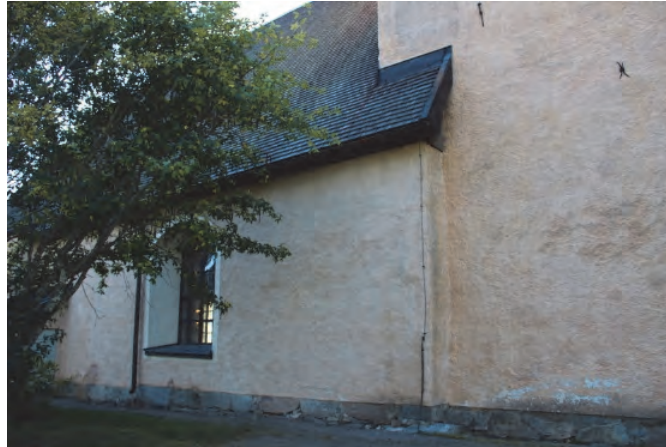
*Figur 5. Stuprörsutkastare på södra fasaden. Vattnet leddes ned i en synlig dränering av fältstenar. Foto: Lisa Skanser.*

Figur 6. Kyrkans sydöstra hörn med stuprörsutkastare och dränering. Foto: Lisa Skanser.  
Figur 7. Kyrkans norra fasad före åtgärder. Foto: Lisa Skanser.

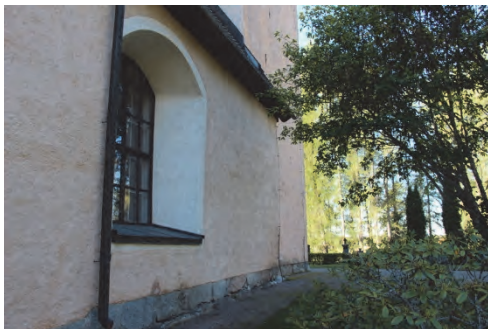
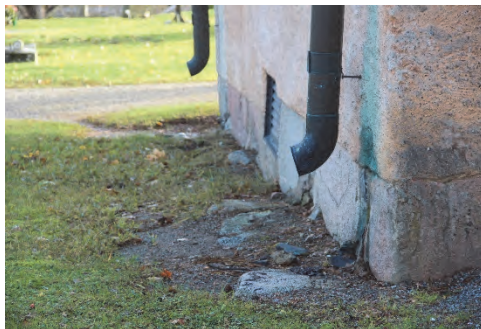
Figur 8. Norra fasaden före åtgärder. Grusad gång invid grunden till skillnad från södra sidans kalkstensbeläggning. Foto: Lisa Skanser.  
Figur 9. Sakristians utkastare före åtgärder. Gräsmattan går emot grunden. Foto: Lisa Skanser.

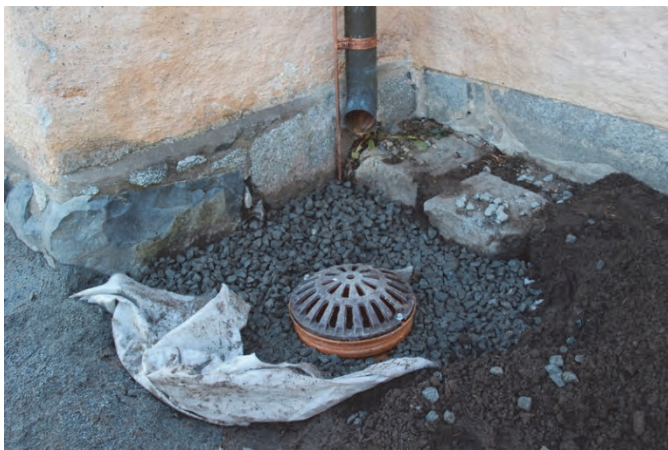
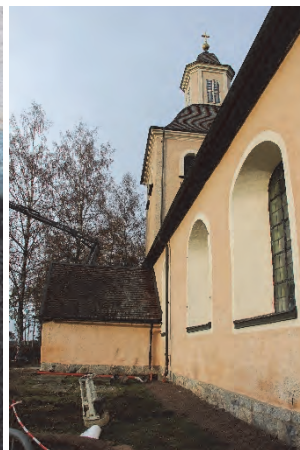
Figur 10. Arbete pågår med brunn med kupolsil samt dränerande singel. Foto: Lisa Skanser.  
Figur 11. Södra fasadens schakt igenfyllt efter grävarbeten. Foto: Lisa Skanser.

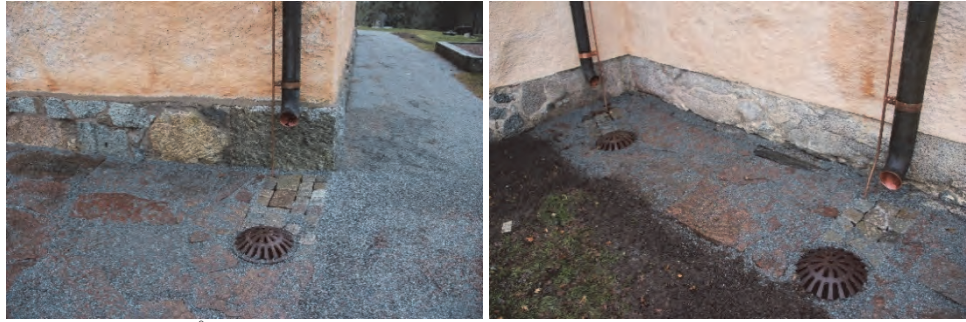
Figur 12 och 13. Aterlagd markbeläggning. Foto: Lisa Skanser.

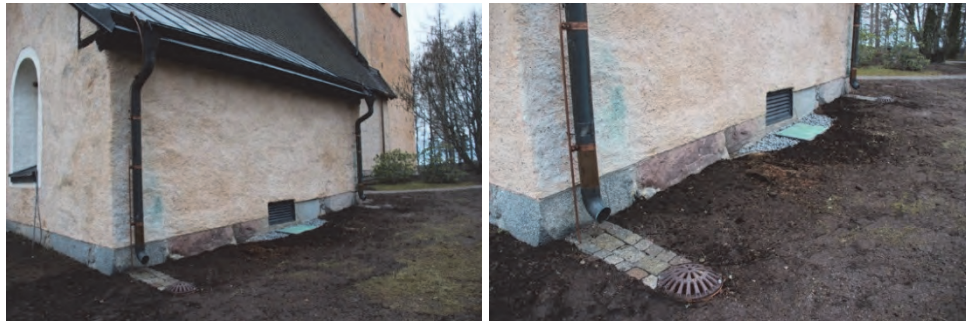
Figur 14. Takavvatning på sakristian efter åtgärder. Foto: Lisa Skanser.

Figur 15. Marken återställd invid saristian efter åtgärder. Ny dragbrunn. Foto: Lisa Skanser.

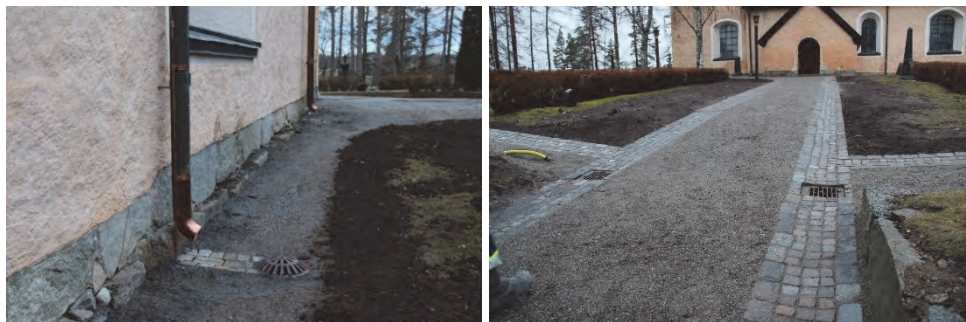
Figur 16. Norra fasaden med stuprör och gatstensbelagd ränna till kupsilsil. Marken är återställd till tidigare grusat utförande. Foto: Lisa Skanser.

Figur 17. Gångarna på kyrkogården har försetts med gatstensbelagda rännदार med brunnar.

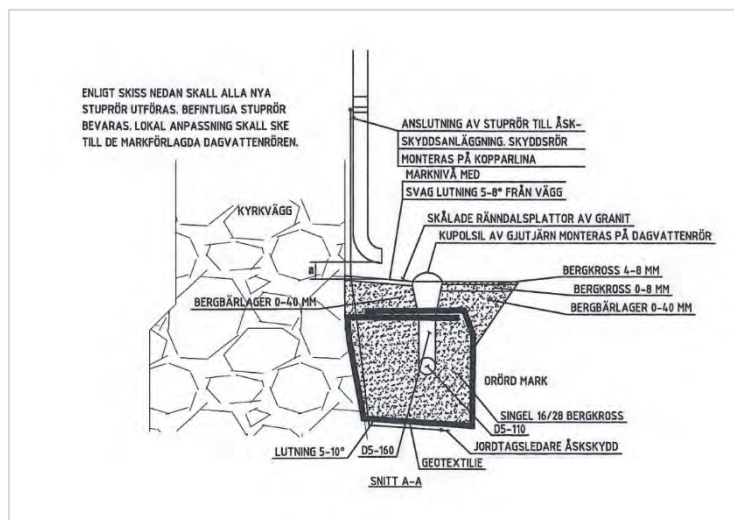
Figur 18. Schaktsnitt som beskriver vattenavledningens principiella uppbyggnad. Ritning: Svensk Klimatstyrning.

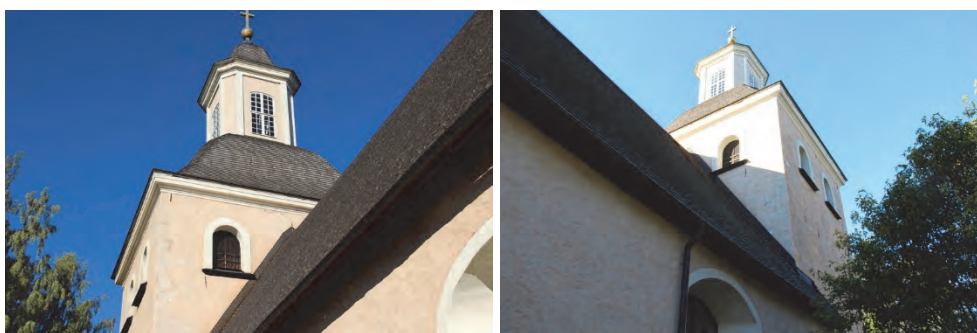
*Figur 19 och 20. Hängrännor och stuprör skall monteras på tornet. Stuprören monteras på östra sidan av tornet. Hängrännor monteras runt om tornhuv. Foto: Lisa Skanser.*

Entreprenaden har även omfattat en komplettering av befintlig takavvattning. Runt tornet samt utmed norra sidan av källarnedgången har nya hängrännor och stuprör monterats. Tornet har försetts med två nya stuprör på dess östra fasad. Befintliga hängrännor och stuprör är utförda i koppar och de nya var även de planerade att utföras i koppar. På grund av att kyrkans tak består av tjärat spån och att tjära fräter på koppar togs beslutet att istället montera hängrännor och stuprör i stål, vilka målades i kulör lik ärgad koppar.

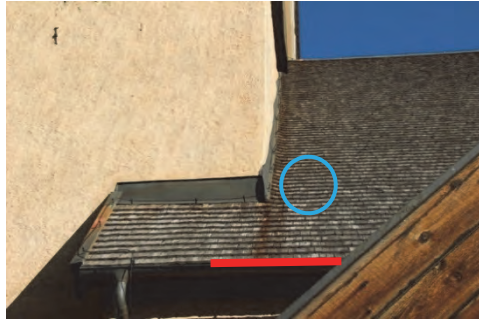
I de ursprungliga handlingarna släpptes takvattnet från tornets nya stuprör ut på långhustaketets spåntäckning. Då detta skulle leda till ett hårt vattentryck på enstaka punkter beslöts att det skulle monteras en skyddsplåt på långhuset på den plats där vattnet leds ut från tornets stuprörsutkastare (se figur 30). Detta för att skydda spåntaket från vattentrycket. Denna svartlackerade skyddsplåt har en yta om 800 x 800 mm. Plåten är placerad över och skruvad i takspånet på kyrkans båda takfall. Ett extra ”överrinningskydd” i koppar har placerats på långhuset hängrännor där takvattnet från tornets takavvattning kommer ned.

Figur 21. Långhustaket före åtgärder. Vattentrycket befarades bli för hårt på en koncentrerad punkt på spåntaket med den föreslagna lösningen där stuprör ledde ned tornets takvatten till långhustaket vid den blå cirkeln. Röd linje markerar behovet av överrinningskydd på hängrännan. Foto: Lisa Skanser.

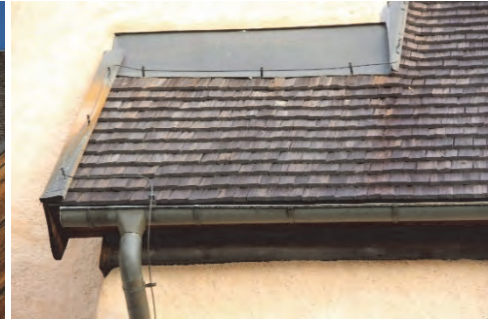
Figur 22. Befintlig åskledarlina och befintlig takavvattning på långhusets södra sida. Foto: Lisa Skanser.

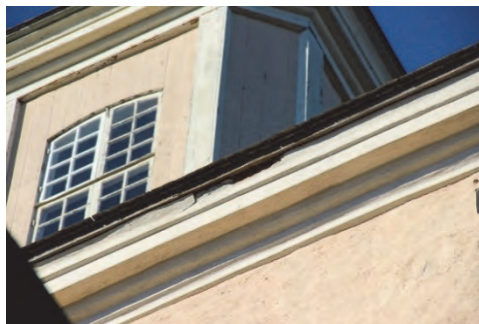
I tornets takgesims finns flertalet putsskador. Inga åtgärder har gjorts på putsen i detta skede, då en exteriör renovering planeras inom de närmaste åren.

Figur 23. En av puts-skadorna i tornets takgesims. Foto: Lisa Skanser.

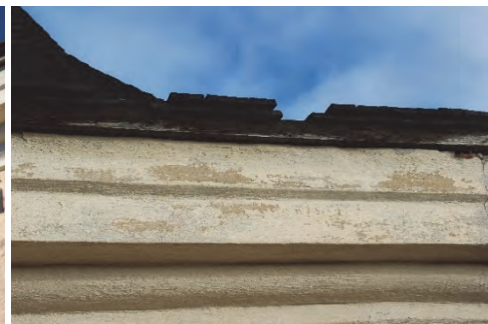
I samband med hanteringen av spån på kyrkans tornhuv, då en ny hängränna skulle monteras, konstaterades att flera spån vid takfoten var av dålig kvalitet och behövde bytas ut. Byggtreprenören har återmonterat takspånen på kyrkans torn efter fastmonteringen av hängrännans rännkrokar. I samband med detta erfordrades även reparation av vissa spräckta spån intill krokarnas infästning. Leveransen av nytt spån kommer från företaget Hälsinge takspån AB.

Figur 24. Skadat spåntak med borttagna spån. Foto: Lisa Skanser.

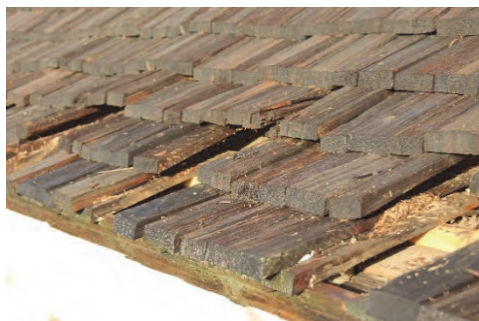
Figur 25. Skadat takspån på tornhuven borttaget inför montering av krokar till hängrännor. Foto: Lisa Skanser.

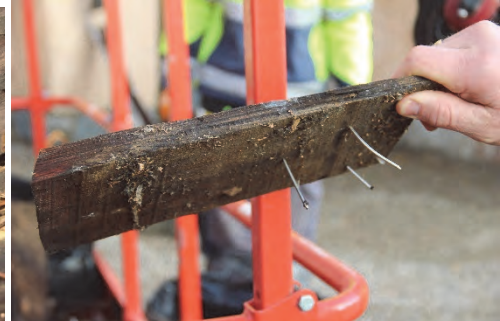
Figur 26. Trädspik i gammalt takspån. Foto: Lisa Skanser.

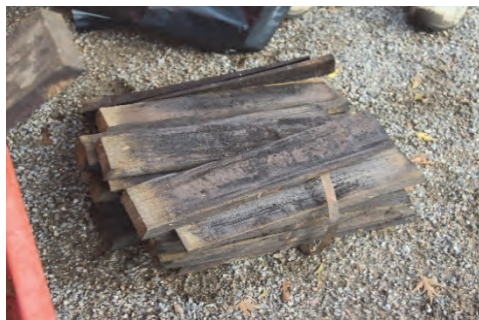
Figur 27. Ersättningspån som fanns på plats. Ytterligare införskaffades från Hälsinge takspån.

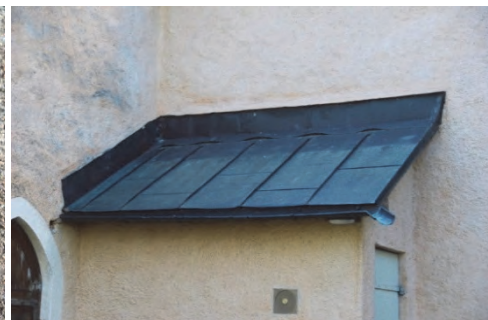
Vid sakristians västra sida finns en utbyggnad, från 1910, med ingång till källare under sakristian. Taket är ett falsat kopparplåttak på utbyggnaden och den befintliga hängrännan har skadats av flera års snötryck. Hängrännan ersattes med en ny, som även den utfördes i koppar. Här kompletterades även med ett stuprör.

Figur 28. Utbyggnad vid sakristians västra sida med befintlig hängränna och utkastare. Foto: Lisa Skanser.

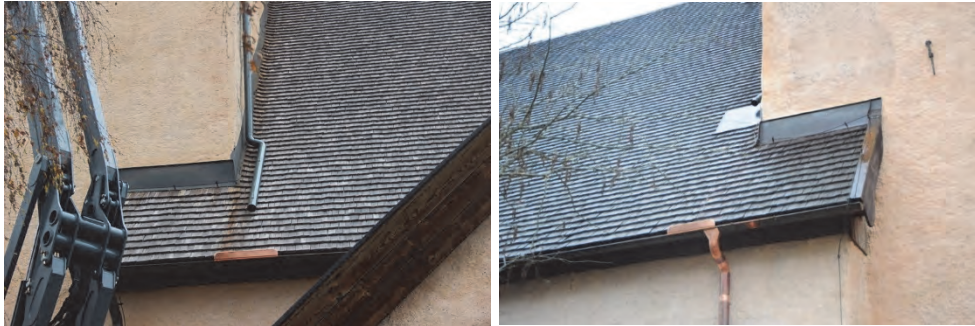
Figur 29. Förkastat förslag till anslutning av tornets stuprör till långhusets hängränna. Foto: Lisa Skanser.

Figur 30. Slutligen kom lösningen att bli en plåt som skyddar takspånet från de stora vattenmängderna vid tornets utkastare samt ett överrinningskydd vid hängrännan. Foto: Svensk Klimatstyrning.

Förslaget att förbinda tornets stuprör med långhustakets hängränna via ett på långhustaket liggande stuprör förkastades. Istället lades en skyddsplåt på det ställe där vatten släpps ut på långhustakets spåntäckning. Det konstaterades att lösningen med plåten var ett ur estetisk synvinkel bättre alternativ och åtgärden är enkelt reversibel samt mindre iögonfallande än ett stuprör på taket. Det hade varit önskvärt att plåten inte var en prelackerad svart plåt, med tanke på att detta material inte förekommer på taket sedan tidigare. Vid de aktuella punkterna möter nu fyra olika material varandra; kopparplåt, målat stuprör, tjärat takspån och den nya svarta plåten. Åtgärden bedöms emellertid som reversibel, d v s, monteringen av plåten har inte orsakat några skador som inte går att återställa, och den kan enkelt demonteras om så önskas. Möjlighet finns att utreda alternativa utformningar i anslutning till att spåntaket i framtiden kommer att behövas åtgärdas.

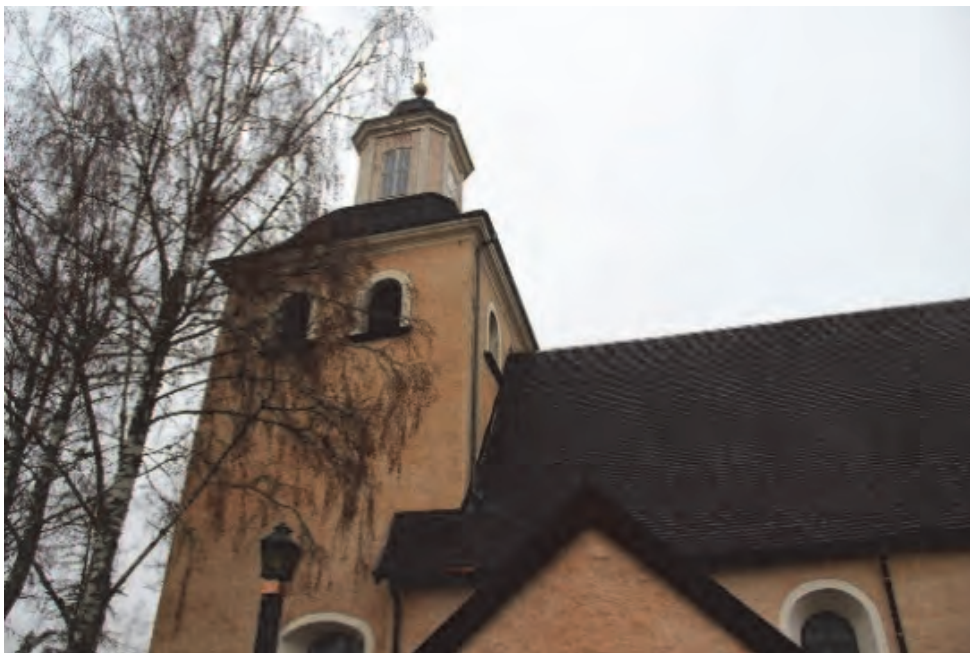
Figur 31. Nyttillkomna stuprör på tornet. Foto: Lisa Skanser.

För materialval till tornets hängrännor och stuprör togs tre alternativ upp; utförande i koppar lika befintlig takavvattning på långhuset, svarta hängrännor kring torn och svarta stuprör, svarta hängrännor och stuprör i fasadfärg. Att man inte valde hängrännor i koppar berodde på att tjäran som lakar ur från taket verkar aggressivt mot kopparmaterialet och att livslängden skulle påverkas negativt. Slutligen beslutades att hängrännor och stuprör målas i en kulör som var tänkt att överensstämja med den nyans befintliga hängrännor och stuprör av koppar har. Den valda nyansen blev emellertid inte helt korrekt då den först blev felbruten från leverantören. Man försökte sedan bryta tillbaka färgen så gott det gick. Vid en jämförelse med andra kopparstuprör tycktes kulören vara godtagbar, men nyansen blev inte helt rätt i jämförelse med Kumla kyrkas.

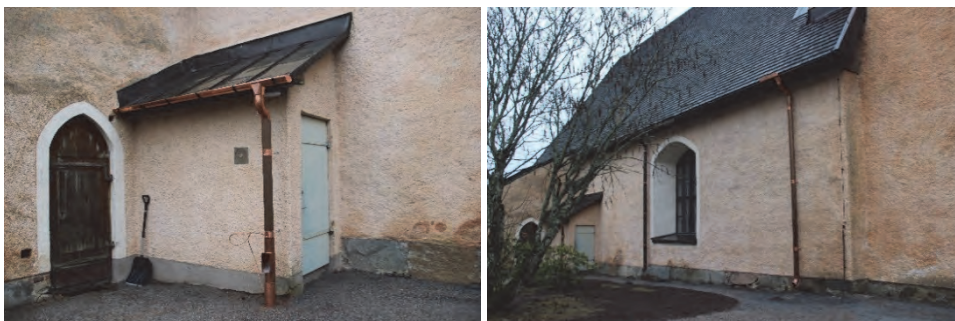
Figur 32. Ny hängränna och stuprör på utbyggnad. Här leds regnvattnet direkt ned till dagvattenanledningen. Foto: Lisa Skanser.

Figur 33. Nytt och gammalt stuprör på norra fasaden. Foto: Lisa Skanser.

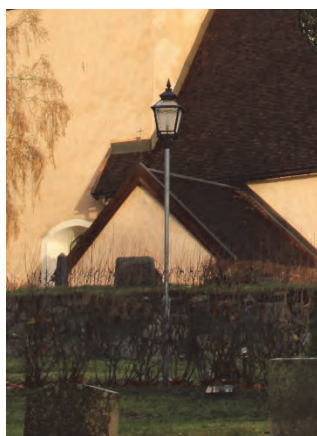
Figur 34. Tidigare belysningsstolpe utan inklädnad. Foto: Lisa Skanser.

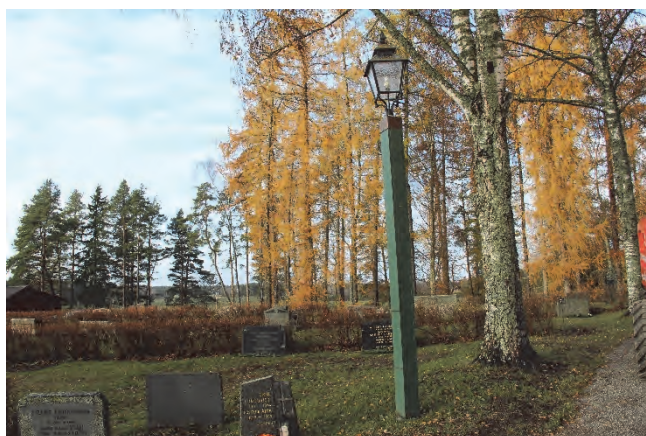
I samband med entreprenaden kompletterades kyrkogårdens belysning. Fem nya belysningsstolpar med fundament monterades omkring kyrkan. De gamla lyktstolparna, vilka ersattes, hade stolpar som klätts in i grönmålat trä. Dessa stolpar var uttjänta och nya metallstolpar i standardutförande monterades. Fördelen med de standardiserade stolparna är att det finns färdiganpassade fundament med säker kabelinföring i botten. Även dessa kläddes in med bräder men till skillnad från tidigare utförande tjärades virket. Äldre lyktor på stolparmaturer demonterades och en plåtslagare byggde om armaturerna. Elinstallationerna i armaturerna renoverades och återmonterades. En kompletterande armatur, med produktnamnet Engsö, har införskaffats från Westal armaturfabrik i Bankeryd. En äldre armatur, monterad vid källartrappan, har flyttats så att armaturen går fri från stupröret vilket har monterats på hörnet av källartrappsutbyggnaden.

Figur 35. Belysningsstolpe med den äldre gröna inklädnaden. Foto: Lisa Skanser.

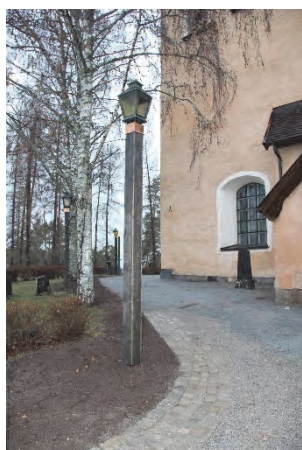
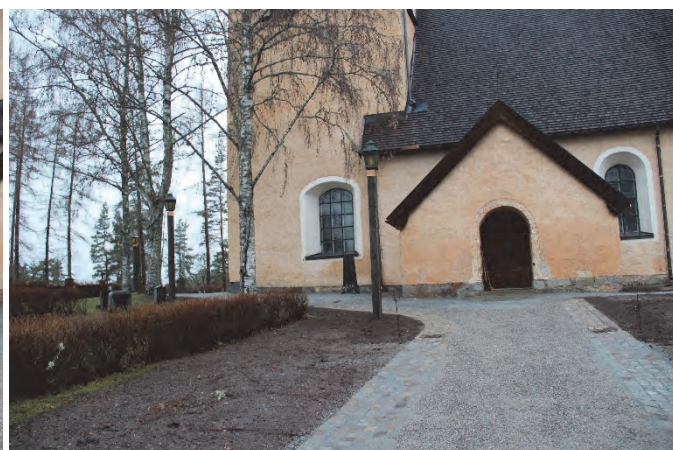
Figur 36 och 37. Nya stolpar för kyrkogårdsbelysningen med nytt kopparfäste och tjärad inklädnad av bräder. Armaturen är renoverad och återanvänd. Foto: Lisa Skanser.
