Övre Bruket vid Bernshammar

Dokumentation av arbetarbostad

Antikvarisk rapport

Valbricka 2:17
Bro socken
Köpings kommun
Västmanland

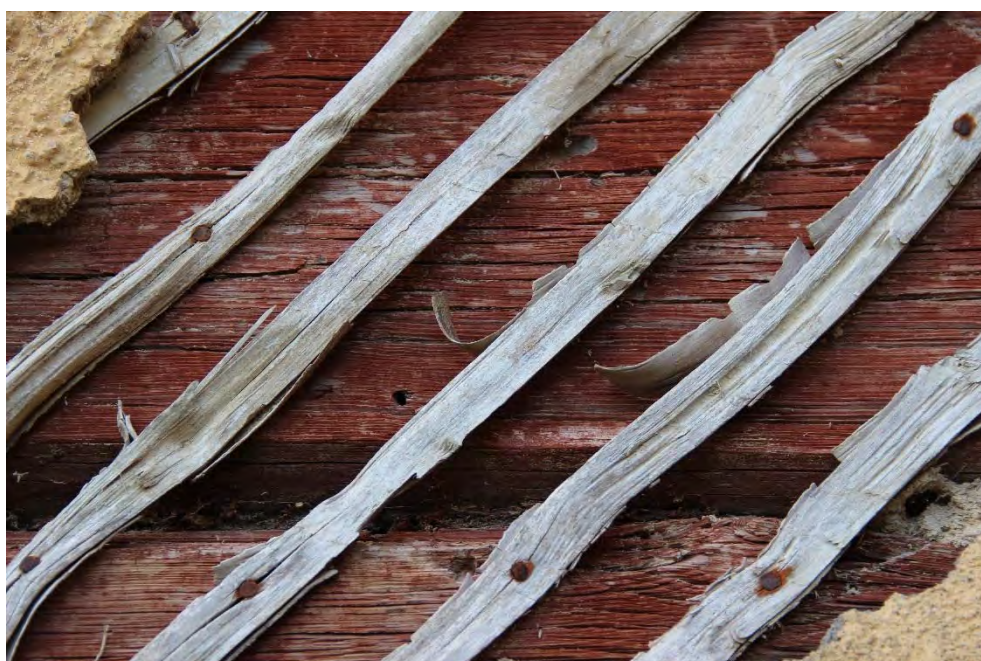
13118_076. Den rödslammade timmerstommen har sekundärt blivit reveterad, här syns de klyvna slanorna som spikats på timret för att reveteringen ska fästa.

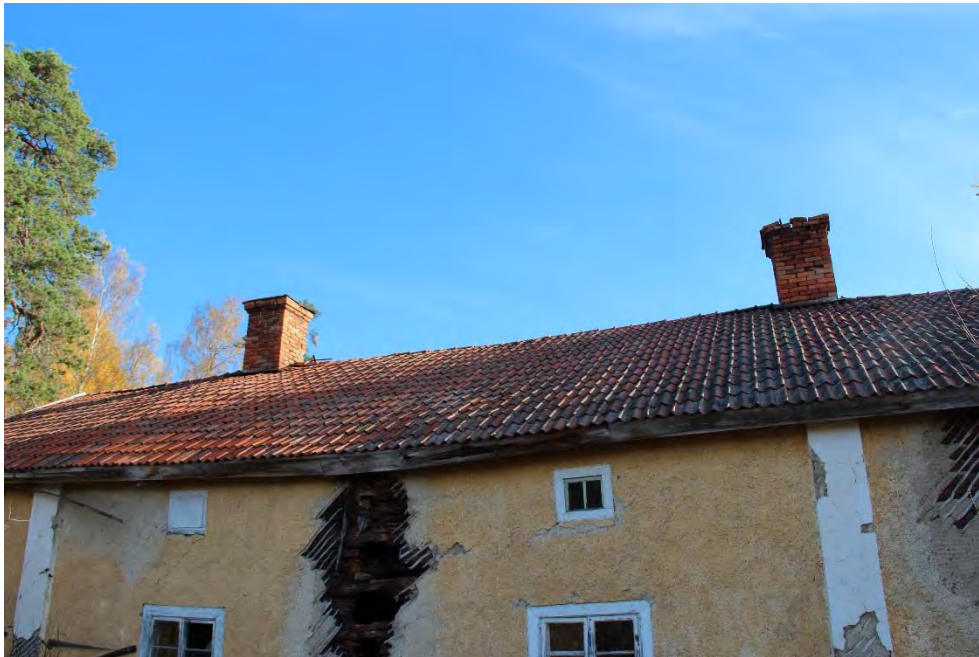
Den aktuella byggnaden vid Övre bruket har länge varit i behov av omfattande byggnadsvårdsinsatser. I januari 2008 gjorde Västmanlands länsmuseum en besiktning där man även upprättade en åtgärdsplan för byggnaden.¹ Denna låg sedan till grund för en ansökan om bidragsmedel för Kulturhistoriskt värdefull bebyggelse hos Länsstyrelsen år 2010.² Man sökte då bidrag för diverse åtgärder för att sätta hela byggnaden i stånd. Bidrag kunde av prioriteringsskäl beviljas först år 2012 och då endast för takarbeten samt skorstenar och takavvattning, vilket man ansåg vara av mest akut karaktär. Skador i taktäckningen hade redan givit upphov till omfattande takläckage, i synnerhet på västra takfallet och i anslutning till västra fasaden.

13118_101. Västra takfallet, en svacka syns där läckaget i taket varit som värst. Förhållandet till den skadade stommen är tydligt.

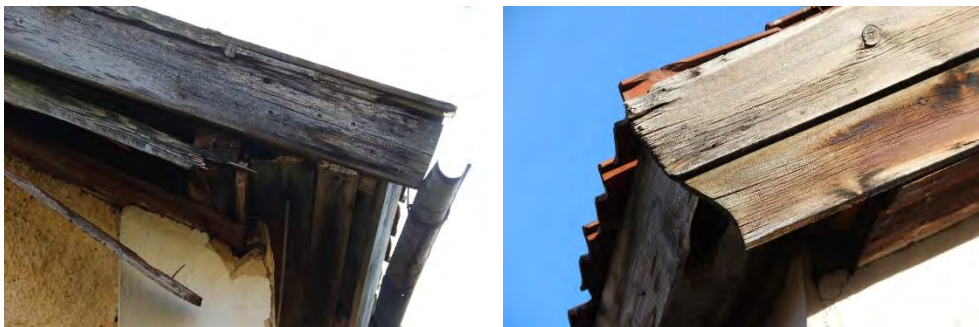
13118_122. Skada i gavelns språng och vindskena på norra gaveln, här syns även en bevarad hängränna.
13118_104. Ornerad vindskena på södra gaveln.

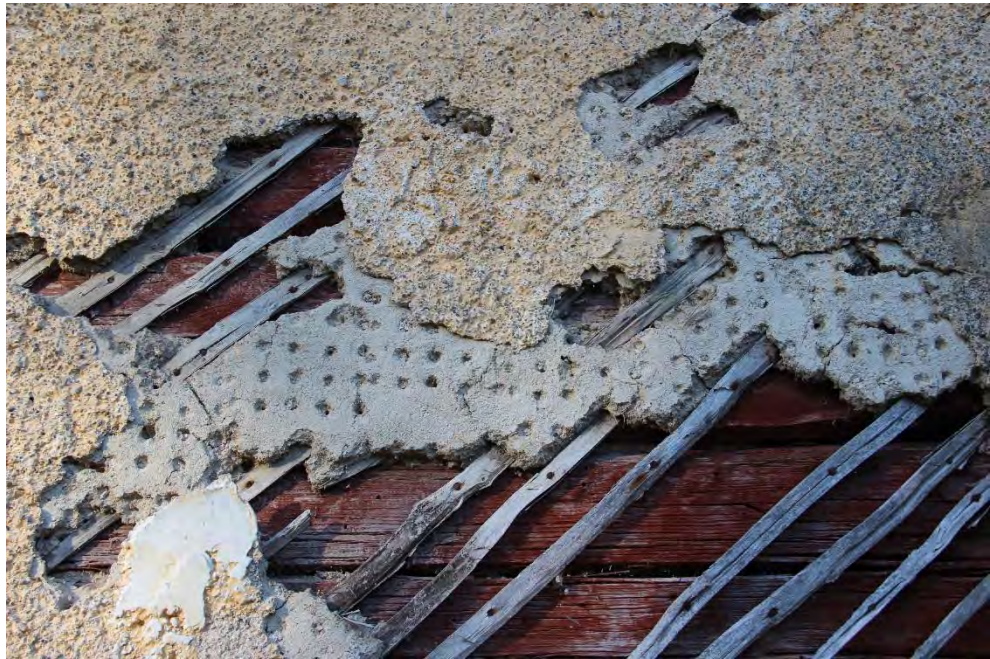
13118_061. Reveteringens uppbyggnad med putsribbor, hålad lerklining och utanpåliggande spritputs.

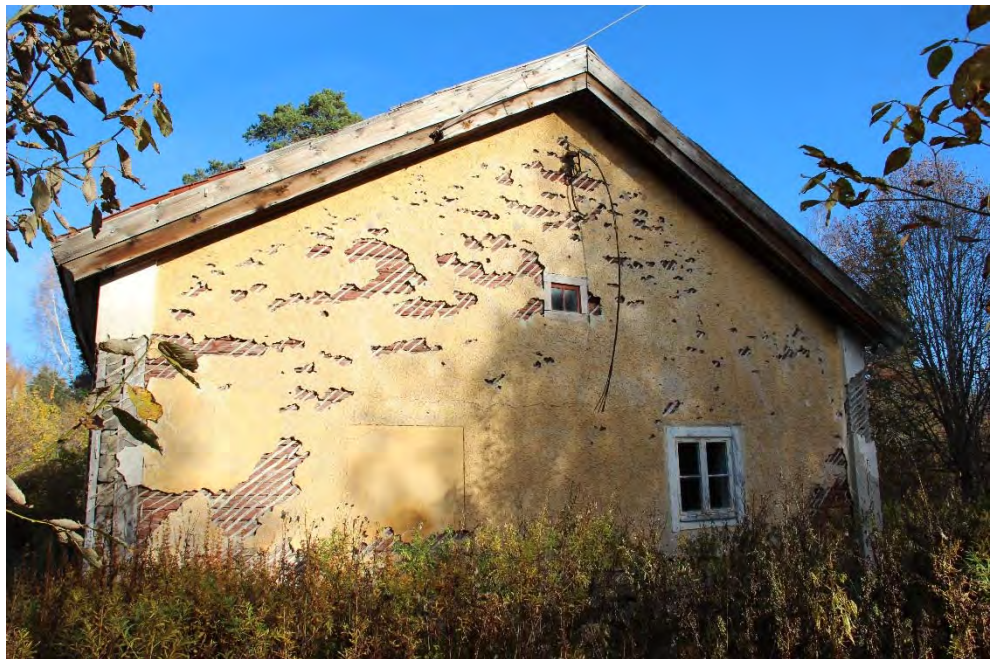
13118_103. Södra gaveln, observera blinderingen på gavelns västra sida.

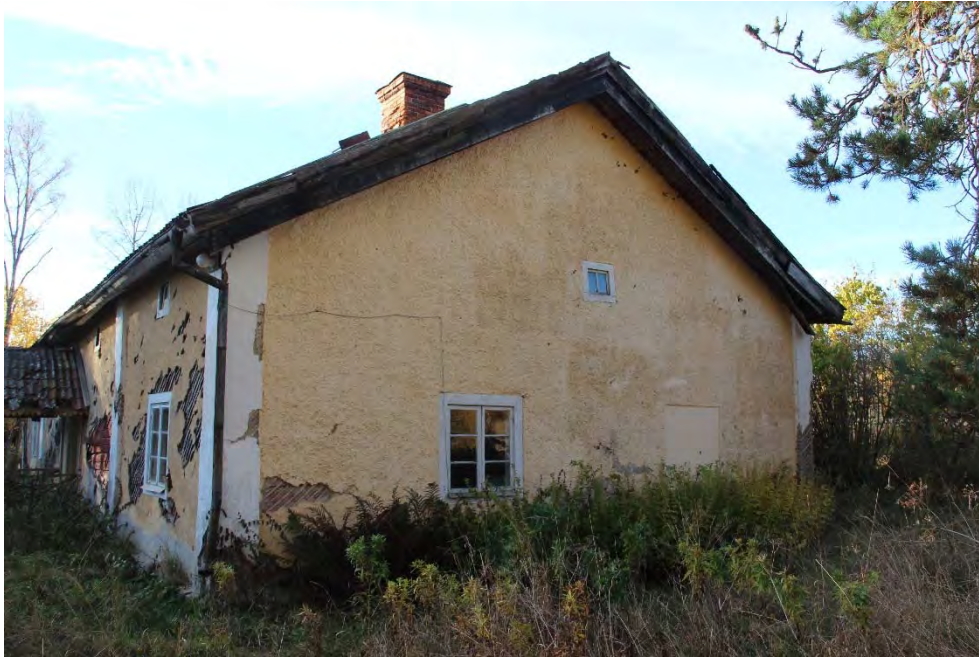
13118_079. Norra gaveln. Blinderingen täcker ett igensatt fönster.

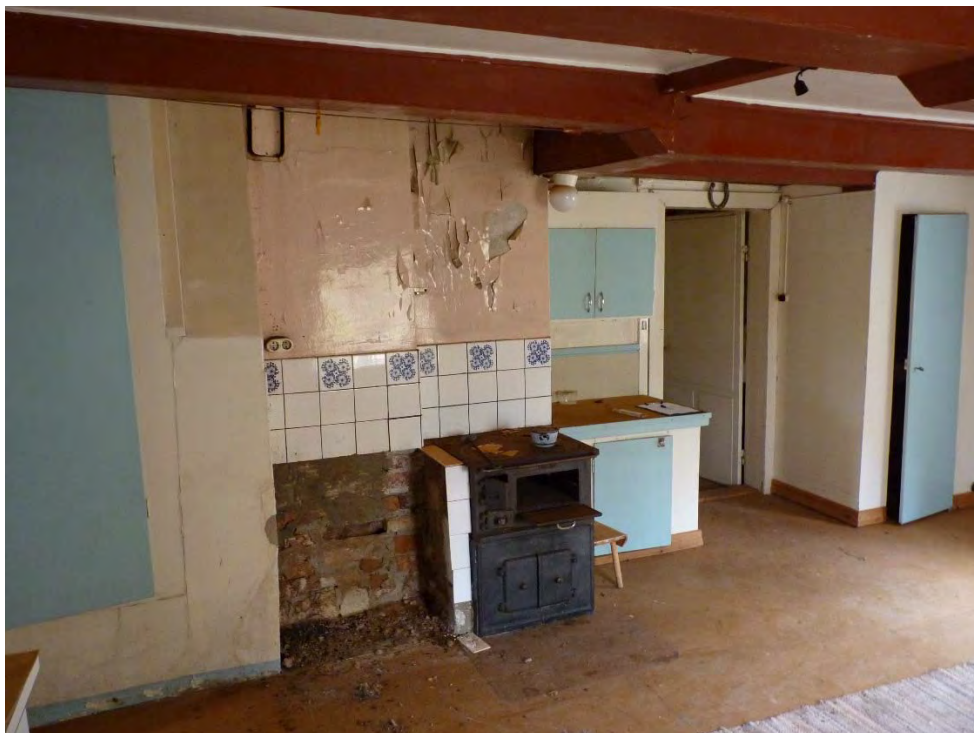
13118_319. Rum 102 mot norr, del av köksutrustningen har försvunnit.

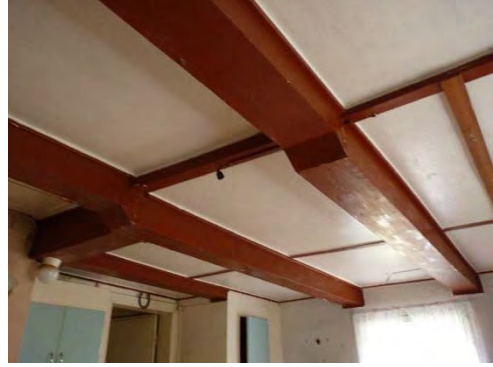
Masonitklätt fältindelad tak och även masoniteinklädda takbjälkar. Rödmålade bjälkinklädningar och fältindelande lister, i övrigt vitmålade. Nivåskillnad indikerar att en skiljevägg tidigare funnits mellan två rum men rivits för att skapa en öppnare yta.

13118_322. Rum 102, taket uppvisar en nivåskillnad vilket kan tyda på att här tidigare har funnits en skiljevägg mellan två rum.

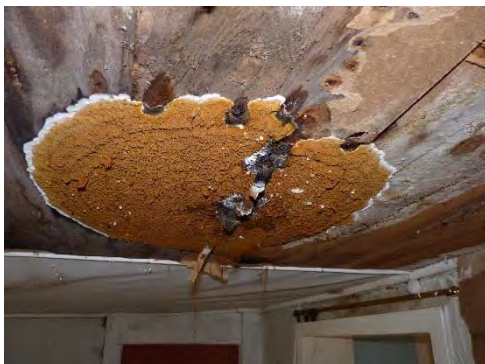
Pappspänt, delvis nedrivet. Ovanför pappen ett ohyvlat brädtak. Svampangrepp med stora utanpåliggande svampkroppar.

13118_371. Rum 103, en av flera kraftiga påväxter av svampkroppar i taket.

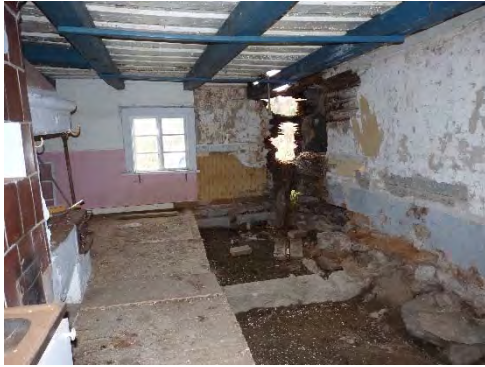
13118_379. Rum 104 mot väster, golvet delvis uppbrutet.

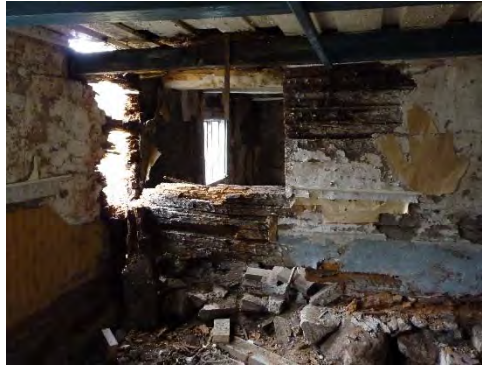
13118_391. Rum 104 mot nordväst, här har väggarna varit kraftigt angripna av bussvamp.

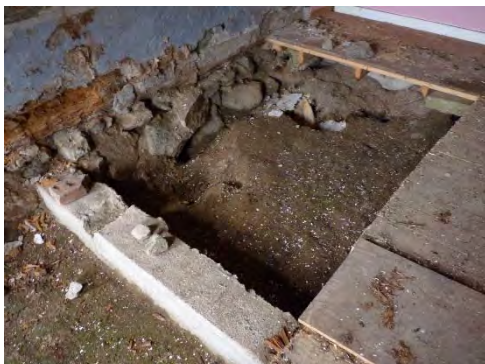
Stora delar av nedervåningens bjälklag har rivits ut och ersatts med betongbjälklag vilket tyder på att problemet med fukt och röta har varit ett återkommande problem.

13118_393. Rum 104, betongbjälklag under det delvis uppbrutna golvet.
