Harakers kyrka

Ny styr- och övervakningsutrustning

Antikvarisk rapport

Harakers prästgård 1:4
Harakers socken
Västerås kommun
Västmanland

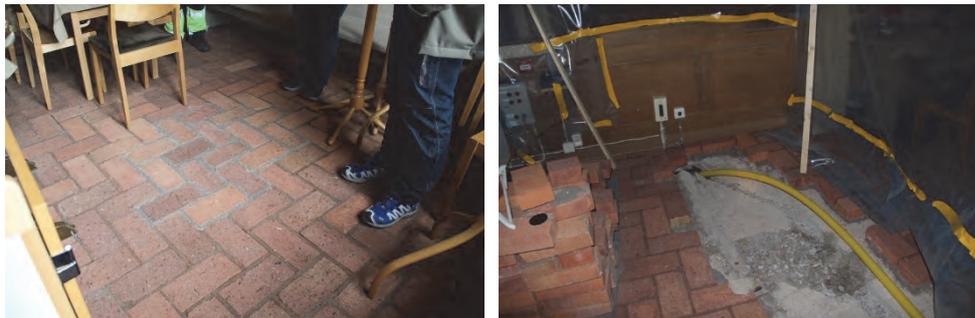
Figur 4. Tegelgolv i långhusets nordvästra del före åtgärder. Golvet var sedan tidigare upptaget för en provgröp i samband med förstudien 2007. Fogarna avvek från äldre fogbruk. Foto: Lisa Skanser.

Figur 5. Upptaget golv sett mot öster. Foto: Lisa Skanser.

Tegelgolvet i kyrkorummets nordvästra hörn togs upp för att förlägga kablar mellan elcentralrummet i vapenhuset och befintlig kulvert i långhuset. Golvteglén har lagts om i sättbruk av luftkalkbruk, Weber 142. I tegelgolvet's fogar har använts luftkalkbruk, Weber 142. Närmast golvytan har istället ett finkornigare luftkalkbruk använts, Weber 144, som pigmenteras till tegelröd nyans. Pigmenteringen har gjorts med torrpigmenten bränd terra och oxidsvart, vilka brutits till tegelröd färg. Därefter patinerades fogarna med pigmenterat vatten. Torrpigmenten grön umbra och oxidsvart ingick i lösningen.

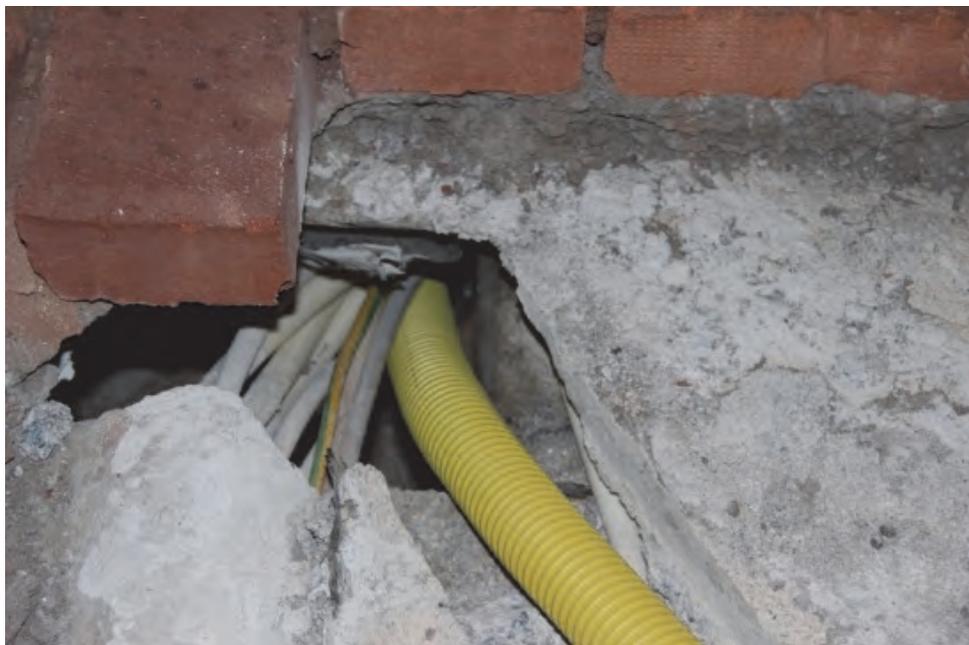
Figur 6. Håltagning och ny slang för kabeldragning. Foto: Lisa Skanser.

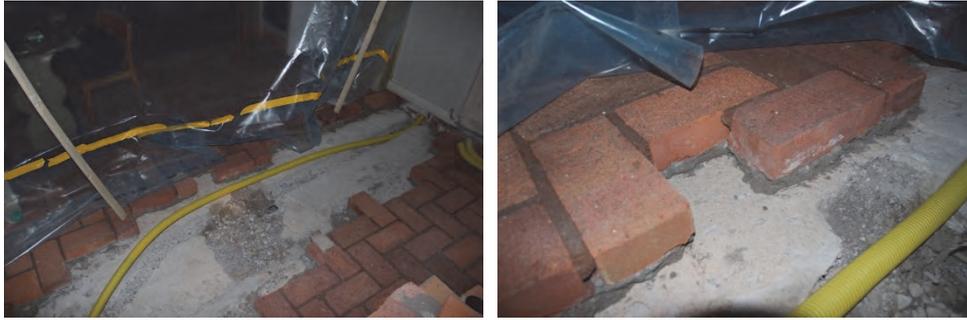
Figur 7. Upptaget golv sett mot sydväst. Foto: Lisa Skanser.

Figur 8. Återläggning av golv. Foto: Lisa Skanser.

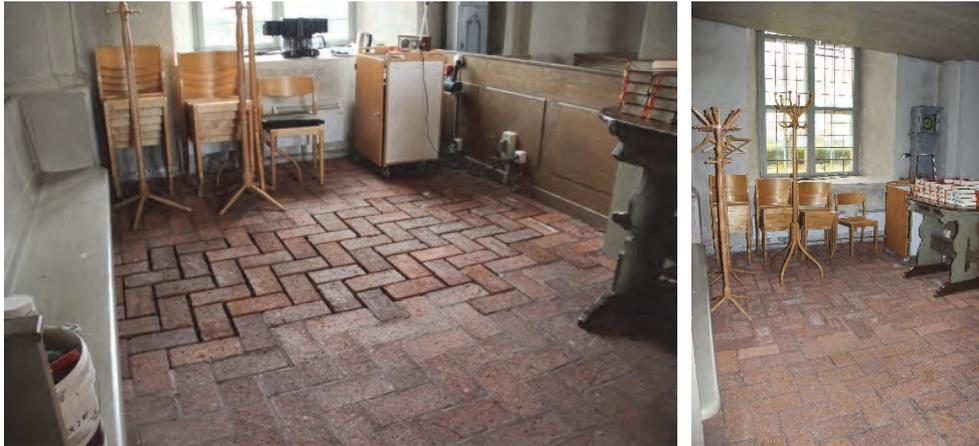
Figur 9. Golvet i långhusets nordvästra del ännu ofogat. Foto: Lisa Skanser.

Figur 10. Omfogat golv. Foto: Helén Sjökvist.

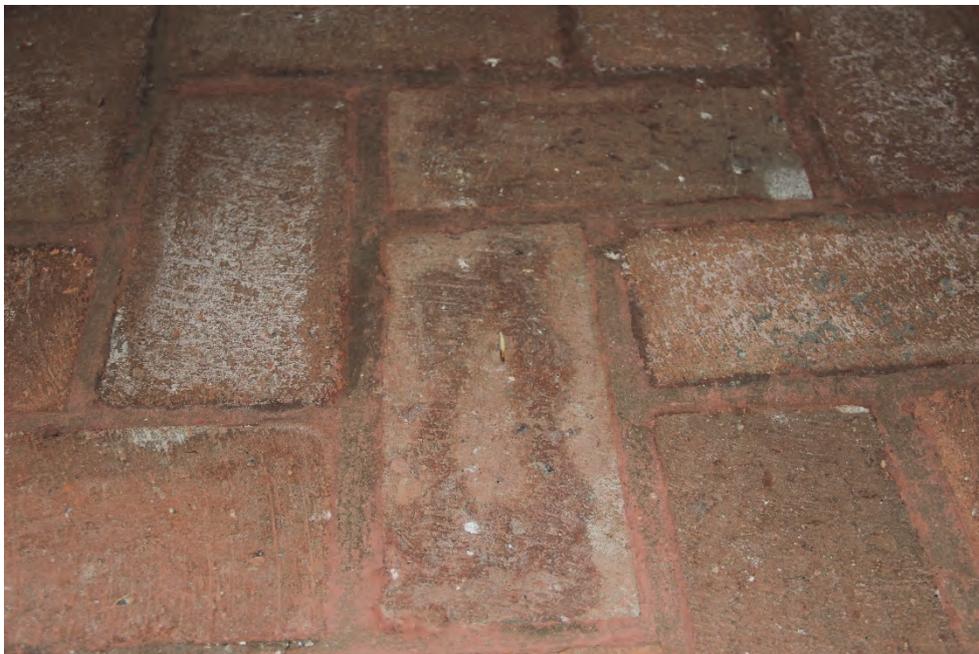
Figur 11. Infärgade fogar i återlagt golv. Foto: Helén Sjökvist.

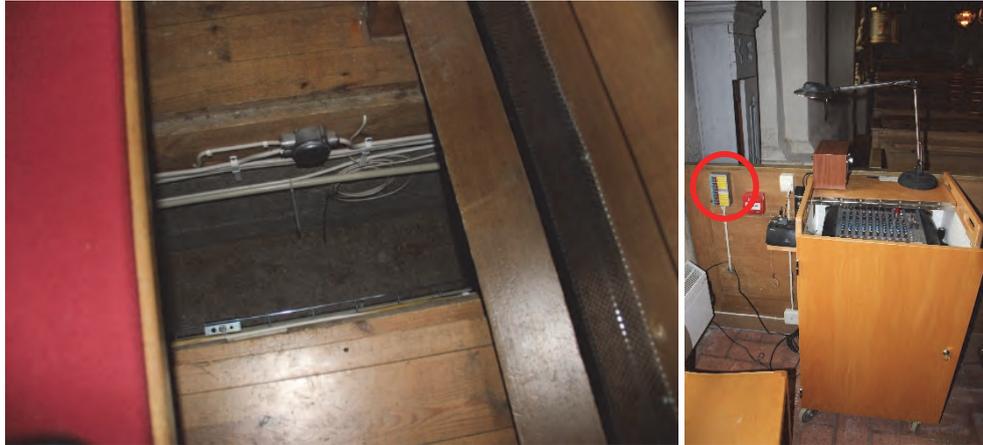
Figur 12. Trägolvt demonterat i norra bänkkvarteret för att komma åt underliggande kabelkanal. Foto: Lisa Skanser.

Figur 13. Manöverpanel monterad vid manöverpulpit inringad. Foto: Helén Sjökvist.

I norra bänkkvarteret har trägolvet tagits upp för att komma åt kabelvägarna. Golvbrädorna har därefter återmonterats lika befintligt.

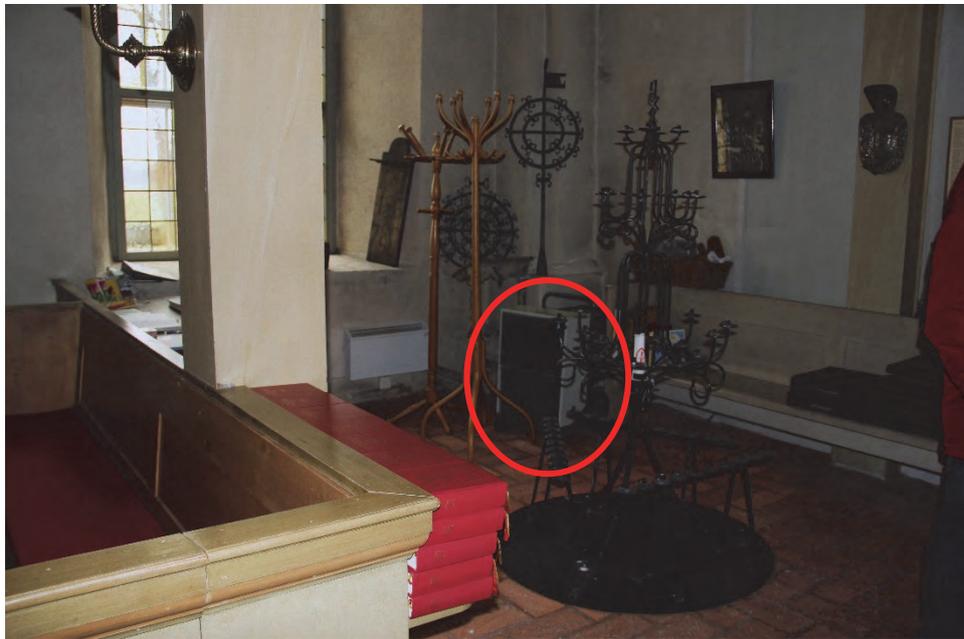
Figur 14. Avfuktaren inställd löst under läktarens södra del. Foto: Helén Sjökvist.

Placeringen av en avfuktare under läktaren är inte särskilt lyckad ur estetisk synvinkel. Detta skall vägas mot att klimatet för orgeln kan bli för torrt och att ingreppen i läktarens bjälklag för att komma fram med rör blev komplicerade. Eftersom det sydvästra hörnet av långhuset idag tenderar att vara lite rörigt, kan det vara bra att rensa upp något för att avfuktaren inte skall bli ännu en installation bland många. Förhoppningen är att de dräneringsåtgärder som tidigare gjorts runt om kyrkan, tillsammans med de nya styråtgärderna, på sikt skall innebära att behovet av avfuktaren minskar eller försvinner. Annars bör man på sikt se om man kan lösa placeringen bättre.

Avfuktaren i långhuset var planerad att ställas på läktaren. På grund av att man riskerade att skapa ett lokalt för torrt klimat för orgeln har avfuktaren ställts under läktaren på södra sidan om mittgången. För närvarande töms avfuktaren manuellt men anslutningen till avloppet förenklas av denna placering. Istället för att dra en anslutning till avloppet via orgelläktarens bjälklag, med tillkommande relativt komplicerade håltagningar, kan man göra en enkel anslutning genom den moderna väggen i väster in till utslagsbacken i förrådet i vapenhuset. Denna åtgärd är emellertid ännu inte genomförd.

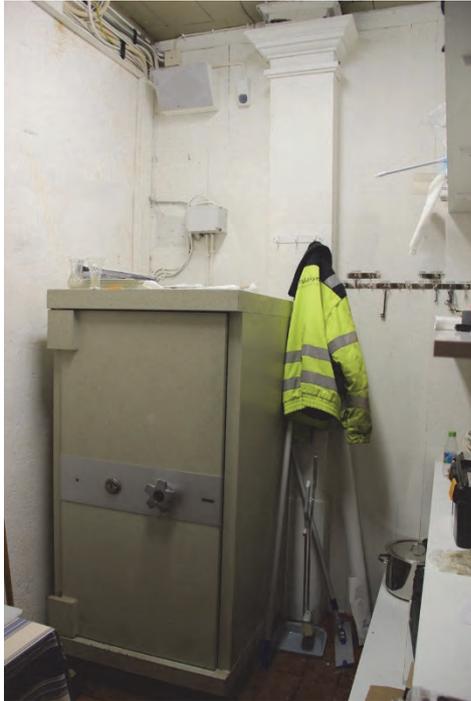
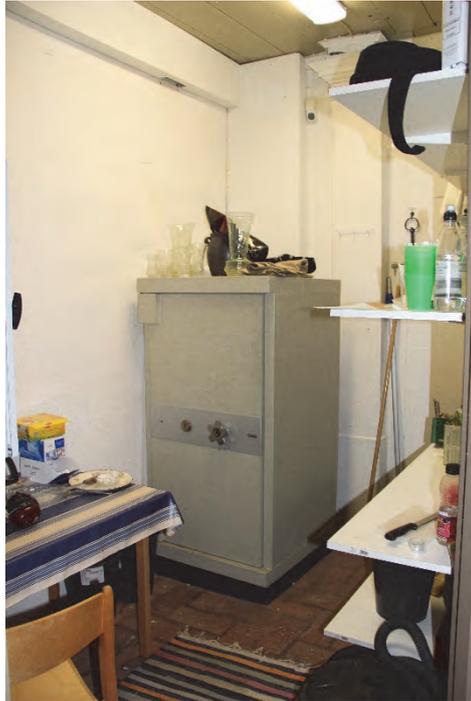
Figur 15. Förråd i vapenhus. Bakom kassaskåpet har befintligt hål utökats för kabeldragningarna mellan vapenhus och långhus före åtgärder. Foto: Lisa Skanser.

Figur 16. Befintliga kabeldragningar tillsnyggade till i samband med att nya tillkommit. Foto: Helén Sjökvist.

I det förråd som är placerat i vapenhusets nordöstra hörn har ett nytt hål om 200 mm borrats och ett befintligt hål utökats för kabelförläggning genom väggen mellan vapenhus och långhus.

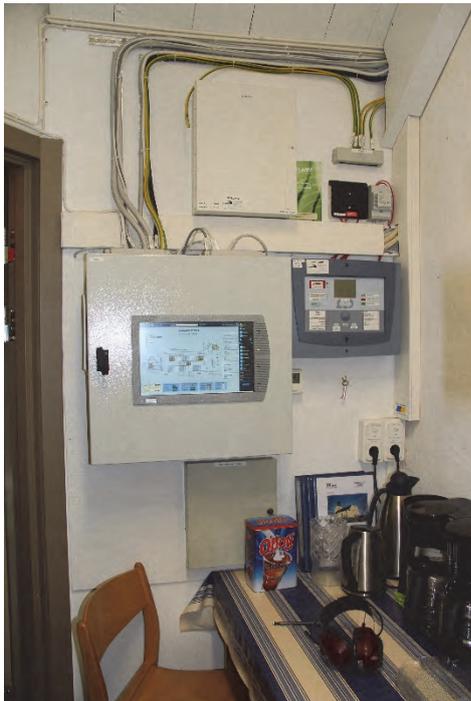
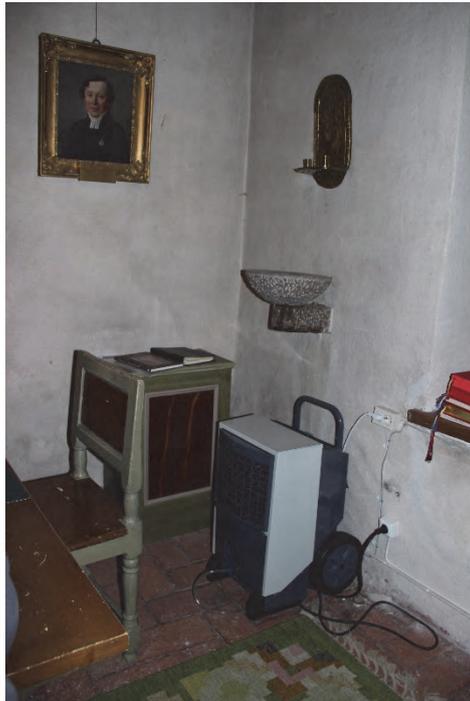
Figur 17. Förrådsutrymme i vapenhusets nordöstra del. Foto: Helén Sjökvist.

Figur 18. Anfuktare i sakristian töms via slang som går i tidigare upptagen håltagning ner till källaren. Foto: Helén Sjökvist.

I sakristian har en löst stående avfuktare placerats. Ett befintligt hål har kunnat utnyttjas för avfuktarens anslutning till dagvattenssystemet, genom sakristians golv ner till underliggande källare och pumpgrop.

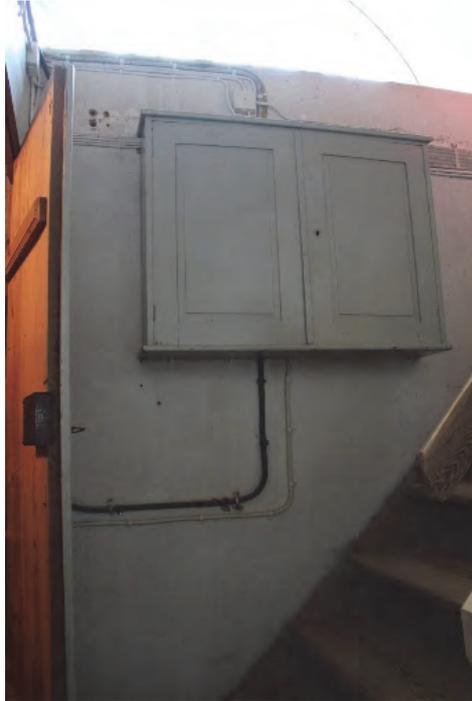
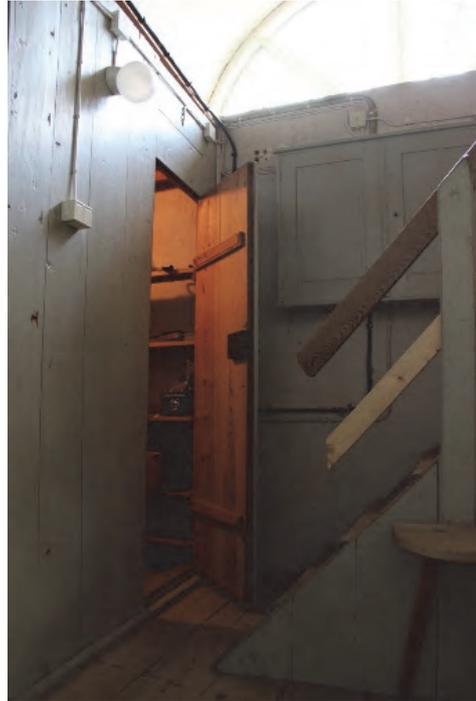
Figur 19. Befintligt skåp för elcentral är placerat i trappan i tornrummet. utrustningen innanför luckorna har demonterats. Foto: Lisa Skanser.

Figur 20. Förrådsutrymme i tornrummet vid torntrappan. Foto: Lisa Skanser.

I tornrummet har det förråd som är placerat i det sydvästra hörnet utnyttjats för att inrymma nytt elskåp. Den gamla elcentralen som var dolt bakom ett träskåp i anslutning till trappan upp till tornet har demonterats. Även befintliga rör har behållits med eldragningarna i dem är nya liksom dosorna. Träskåpet får sitta kvar och kan användas till annat ändamål. I förrådet har golvet plockats upp för att komma fram med eldragningar till det nya skåpet. Golvet har sedan lagts tillbaka lika befintligt.

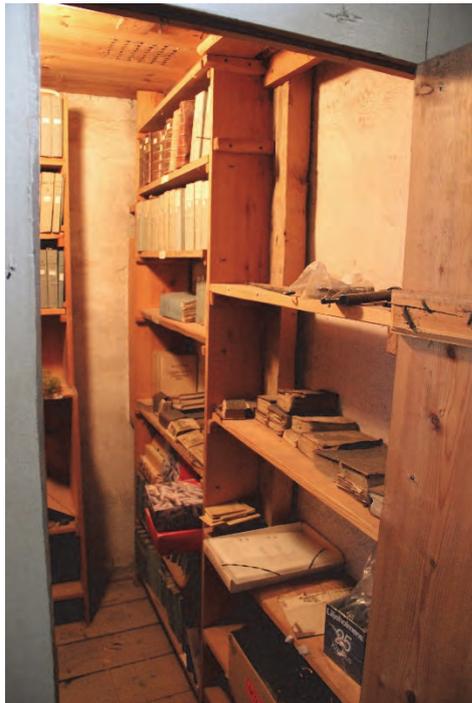
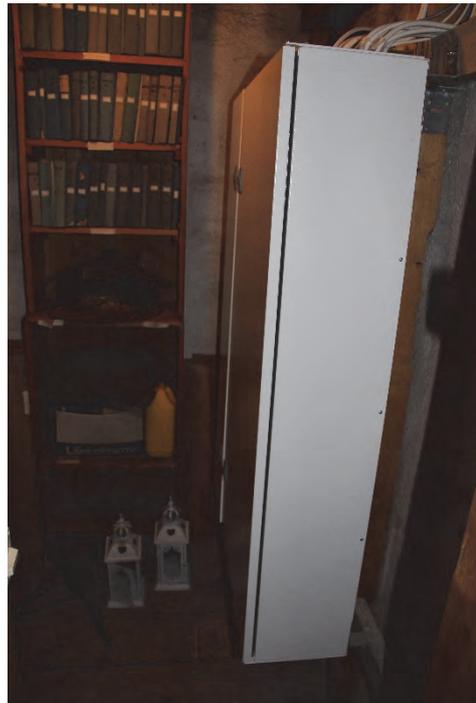
Figur 21. Förrådsutrymme i tornrummets sydvästra del före åtgärder. Foto: Lisa Skanser.

Figur 22. Elskåp placerat inne i förrådsutrymmet. Foto: Helén Sjökvist.

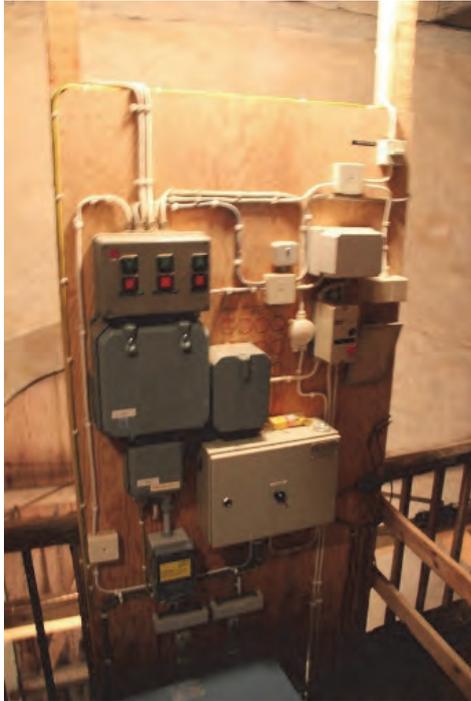
Figur 23. Tornets elcentral före åtgärder. Foto: Lisa Skanser.

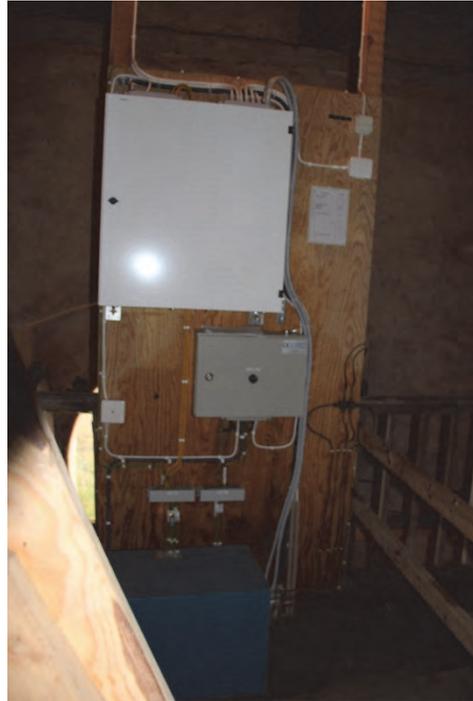
Figur 24. Tornets elcentral efter åtgärder. Foto: Helén Sjökvist.

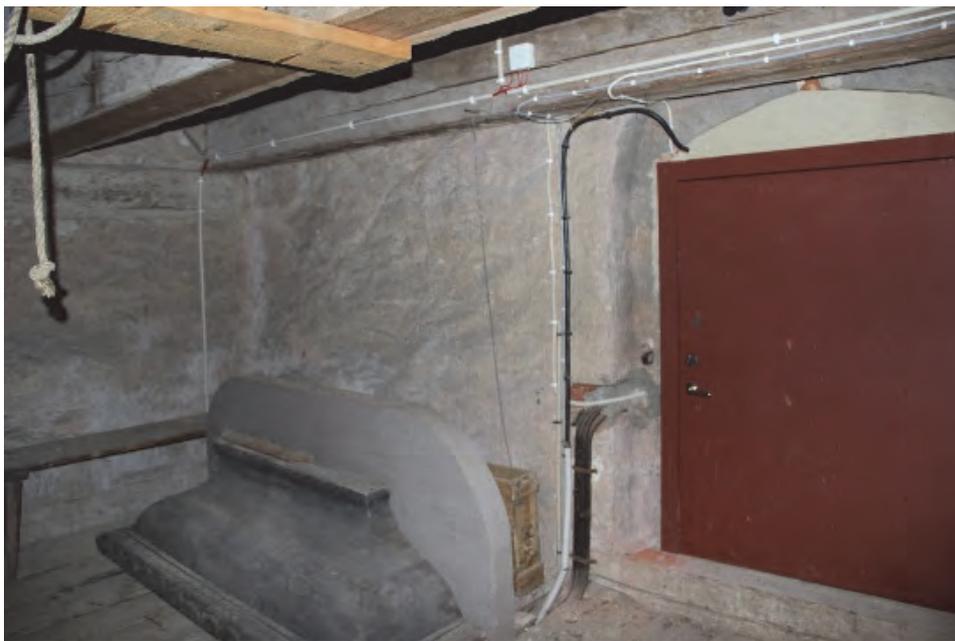
Figur 25. Tornplan 3. Äldre eldragningar. Foto: Lisa Skanser.

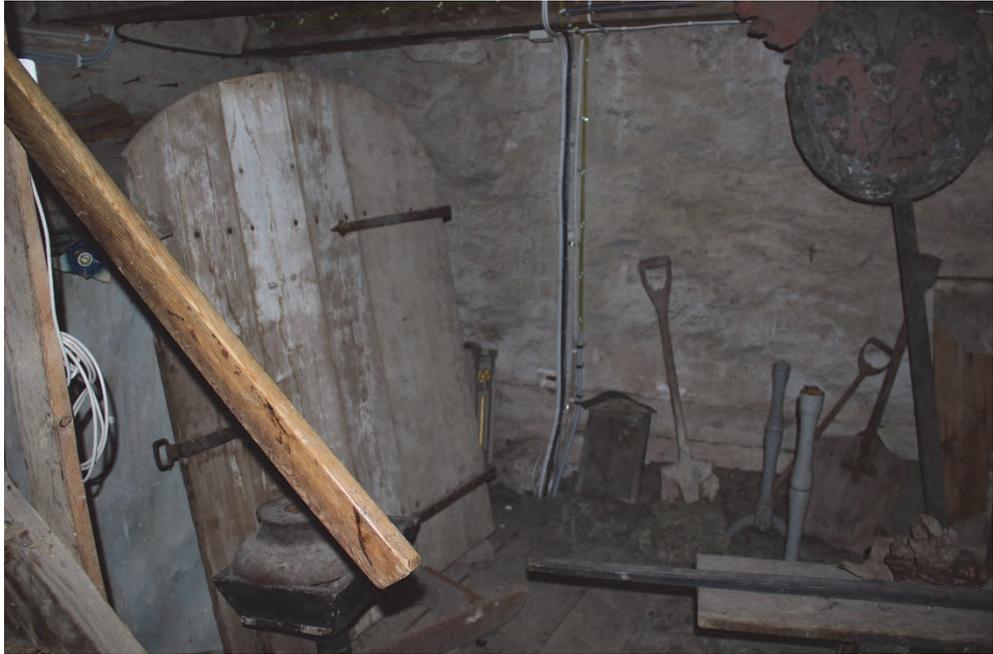
Figur. 26 Delvis nya eldragningar på tornets västvägg. Har utnyttjat en tidigare upptagen håltagning. Tornplan 3. Foto: Helén Sjökvist.

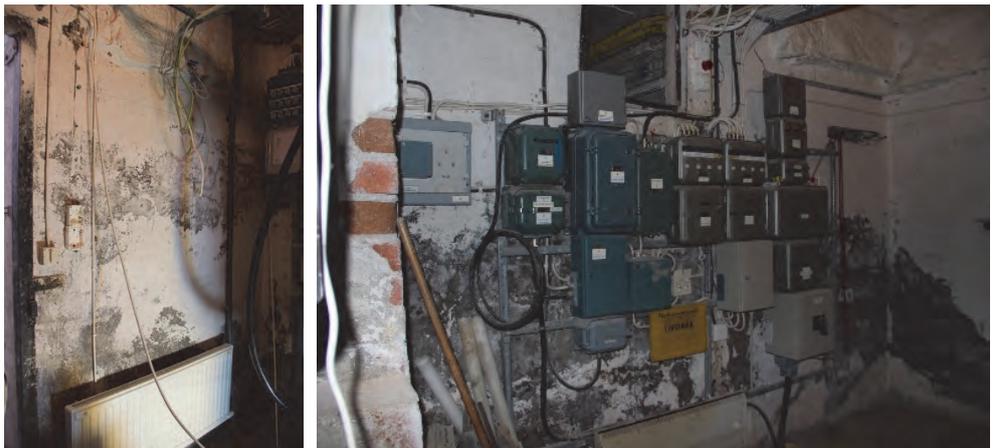
Figur 27. Källaren under sakristian före åtgärder. Foto: Lisa Skanser.

Figur 28. Källaren under sakristian, sedd mot söder. Foto: Lisa Skanser.

I källaren som är inrymd under sakristian har transformatorn och annan äldre elutrustning demonterats. Nytt elskåp och styrskåp har tillkommit, ett vägghängt och ett golvstående. Eftersom det har förekommit problem med översvämningar i källaren har en betongklack gjutits under det golvstående skåpet. Väggarna har avfärgats vita.

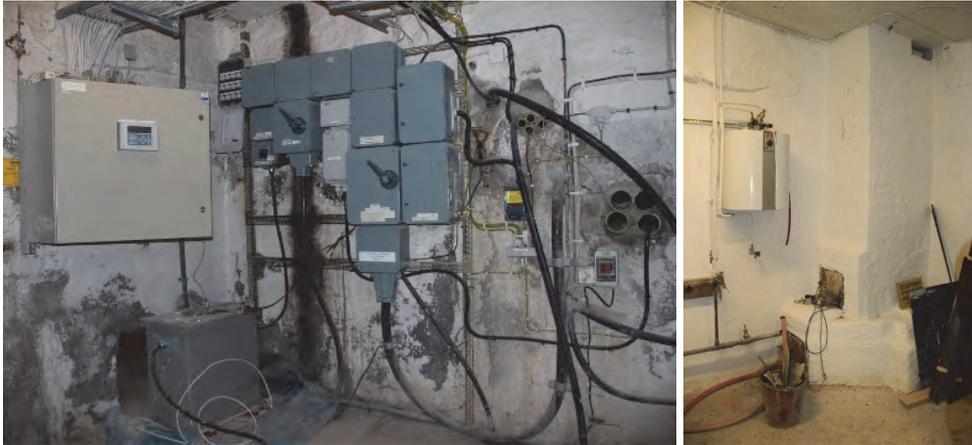
Figur 29. Källaren under sakristian. Svärtningen av väggen beror på att någon vid något tillfälle tagit bort röret för piscinan som leddes ned från sakristian till pumpgropen. Under lång tid rann alltså det vin man hällde i piscinan ned på elskåpet. Foto: Lisa Skanser.

Figur 30. Källarens väggar har anfärgats vita. Foto: Helén Sjökvist.

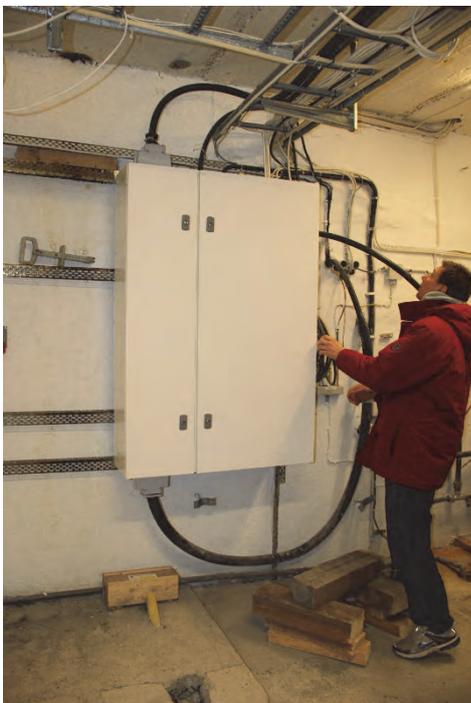
Figur 31. Källaren under sakristian sedd mot öster efter åtgärder. Foto: Helén Sjökvist.

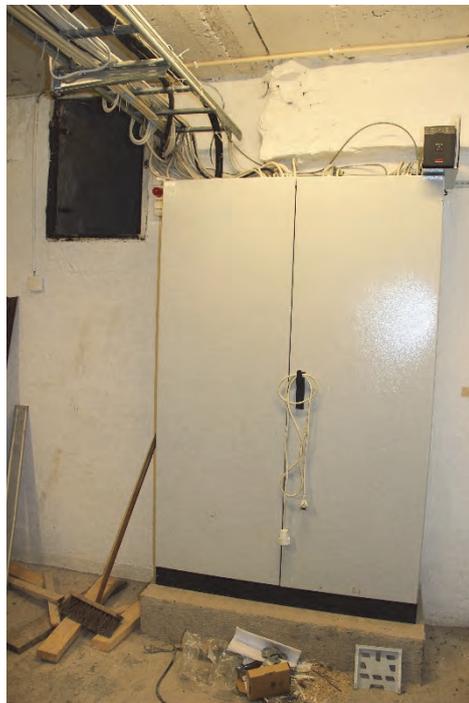
Figur 32. Källaren sedd mot söder efter åtgärder. Skåpet är placerat på en nygjuten betongklack. Luckan till kanalen in till kyrkan är ännu inte återmonterad. Foto: Helén Sjökvist.
