Dingtuna kyrka

Fönsterrenovering 2013

Antikvarisk rapport

Dingtuna kyrkby 1:14
Dingtuna socken
Västerås kommun
Västmanland

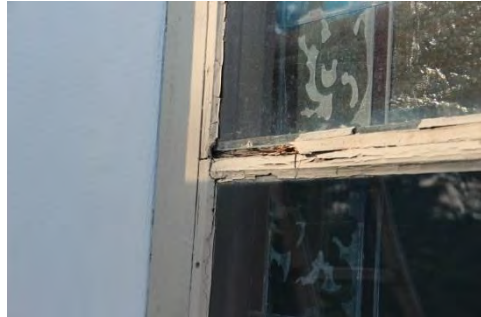
I princip samtliga fönsterbågar var i ett dåligt skick före åtgärder. I synnerhet tornets fönster och korfönstret hade omfattande skador. Särskilt var virket bakom hörnjärnen dåligt. Skruvarna fäste inte längre i virket. Korfönstret behövdes tas ur och helrenoveras.

Figur 5. Röttskador på spröjs. Korfönster. Foto: Lisa Skanser.

Korfönstren var lappade och lagade sedan tidigare och lagningarna hade gått isär. Flera rötskador fanns i snickerierna. Det runda korfönstret var i så dåligt skick att stora delar nytillverkades. Det gamla plåtblecket var uppklippt och inte tätt vilket föranledde att ny plåtavtäckning monterades.

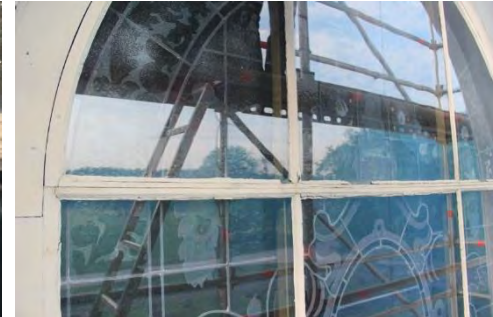
Figur 6. Spröjs på korfönster. Foto: Lisa Skanser.

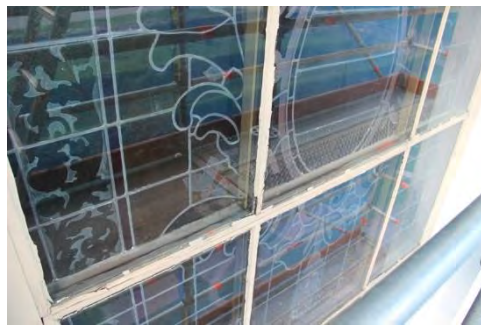
Figur 7. Löst sittande och sprucket kitt. Korfönster. Foto: Lisa Skanser.

Fönsterbågar och karmar har skrapats rena till fast grund. Delar av de äldre färglagren satt mycket hårt och bågarna behövde därför inte skrapas träreana. Delar av kittet var sprucket och löst och har då tagits bort och ersatts med nytt. I vissa fall såg kittet ut att vara sämre än vad det var. Sprickor hade uppkommit mitt på kittningen, men detta satt ändå mycket hårt. Istället för att byta kitt lade man på olja och nytt kitt i sprickan. Dörrar och fönster har målats med linoljefärg enligt Wibos system. Först har uttorkat trä oljats med Jupexolja. Därefter har bågarna strukits med Wibos gammaldags linoljefärg.

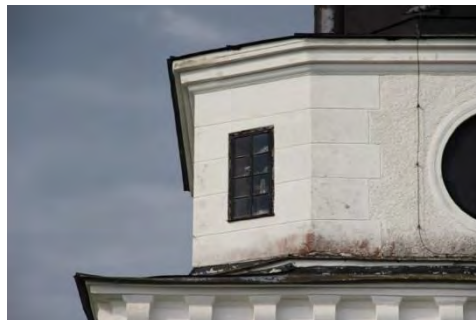
Figur 9. Tornets övre del före åtgärder. Foto: Lisa Skanser.

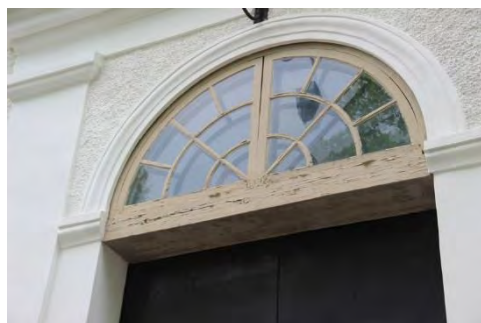
Figur 11. Överljusfönster över västporten före åtgärder. Foto: Lisa Skanser.

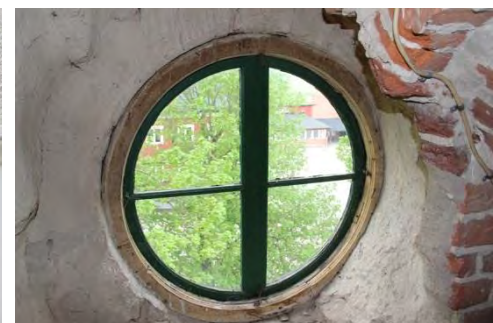
Figur 12. Tornfönster före åtgärder. Foto: Lisa Skanser.

De översta rektangulära tornfönstren var i så dåligt skick att de nytillverkades. Handtag har monterats på bågarinsida.

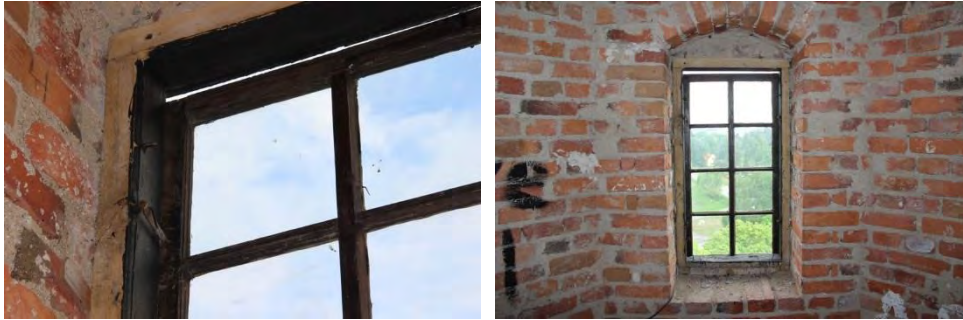
Figur 13. Tornfönster med glipa. Foto: Lisa Skanser.

Figur 14. Tornfönster med glipa. Foto: Lisa Skanser.

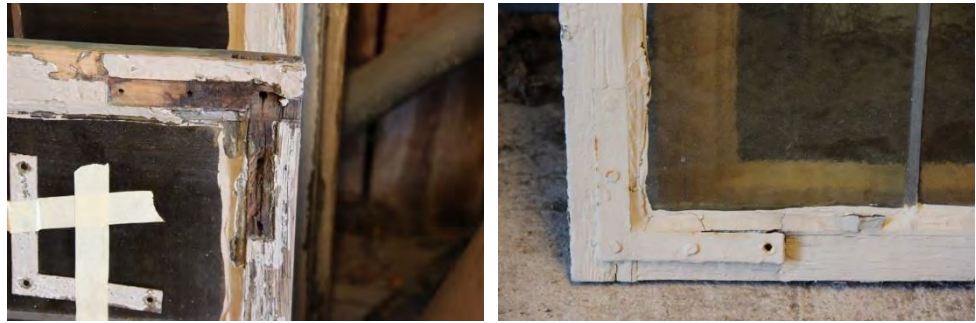
Figur 15. Träskador i bågens bottenstycke och i slitsen i nedre delen av sidostycke. Foto: Lisa Skanser.

Figur 16. Hörnjärnet släpper från underlaget på grund av rötskador i virket. Löst sittande och sprucket kitt. Foto: Lisa Skanser.

De fönsterbågar som var i behov av trälagningar åtgärdades av Mälardalens finsnickeri. Målsättningen har varit att bevara så mycket som möjligt av originalmaterial. Skarvar har utförts så att vatten ej kan rinna in i lagningen. Virke till lagningar och nytillverkade fönster har valts av tätvuxet furu. Hålen för hörnjärnen behövde borraras upp och pluggas för att få bort skadat trä och rost.

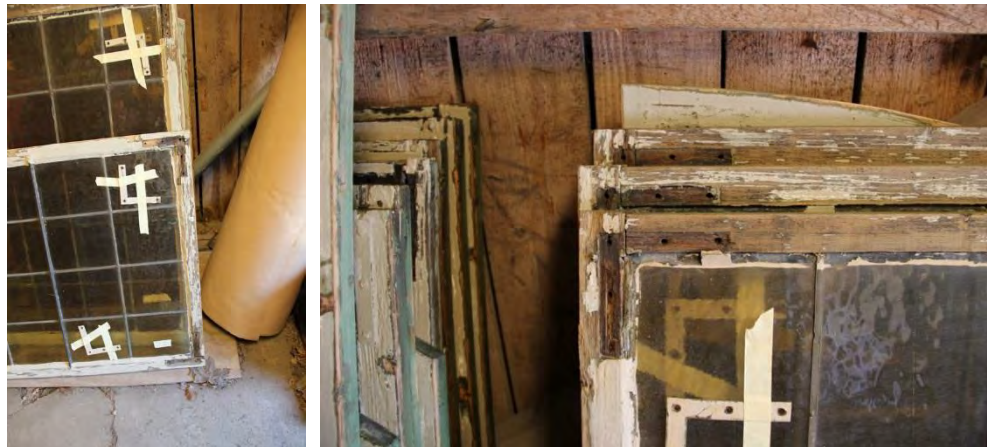
Figur 17. Skadat bottenstycke. Foto: Lisa Skanser.

Figur 18. Rötskador bakom flertalet hörnjärn. Foto: Lisa Skanser.

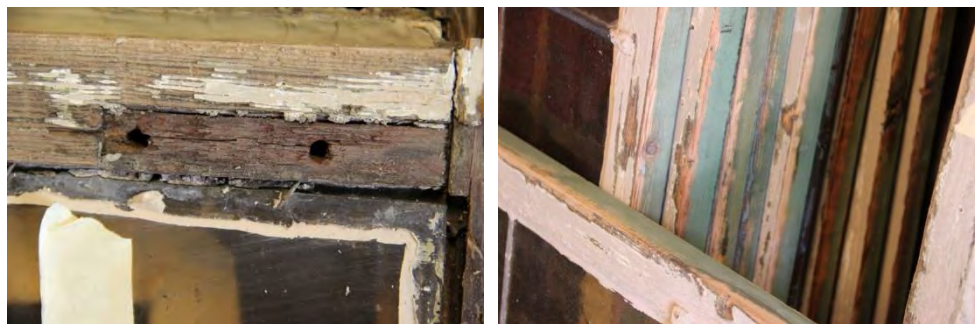
Figur 19. Hålen för hörnjärnen behövde borras upp och pluggas för att få bort skadat trä och rost. Foto: Lisa Skanser.

Figur 20. Äldre kromoxidgrön färgsättning på bågarinsidor. Foto: Lisa Skanser.

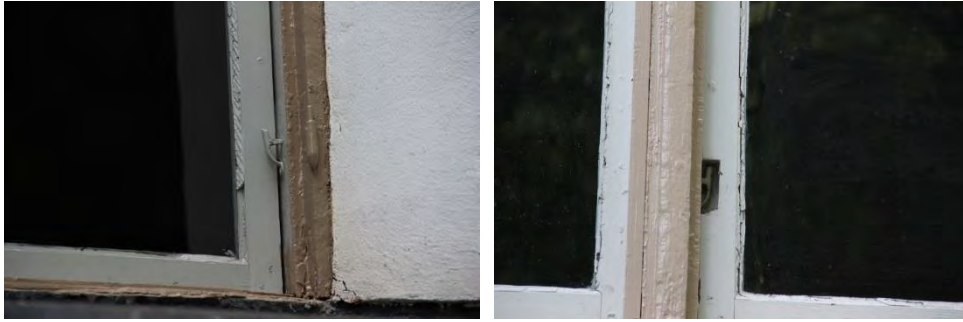
Figur 21 och 22. Kitt saknas, glaset målat före åtgärd. Nu kittades de vid renoveringen Foto: Lisa Skanser.

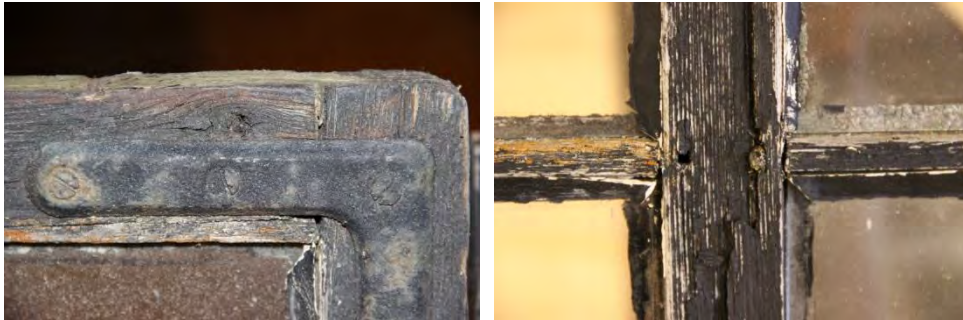
Figur 23. Uttorkat virke på vindsfönster. Foto: Lisa Skanser.
 Figur 24. Spröjsmöte yttersida tornfönster. Foto: Lisa Skanser.

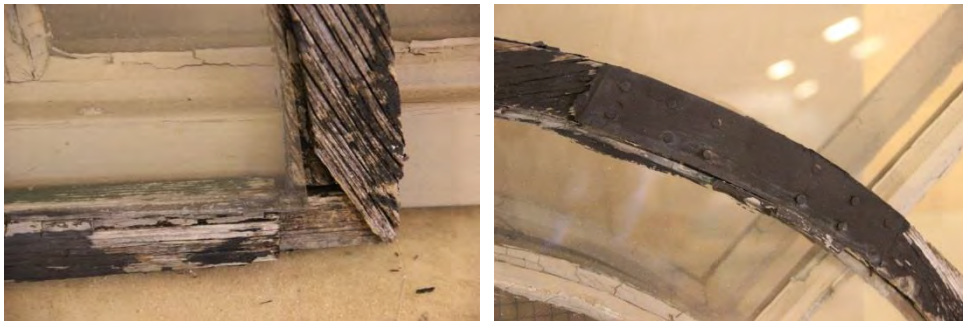
Figur 25. Skador i del av runt tornfönster. Foto: Lisa Skanser.
 Figur 26. Äldre lagning av runt tornfönster. Foto: Lisa Skanser.

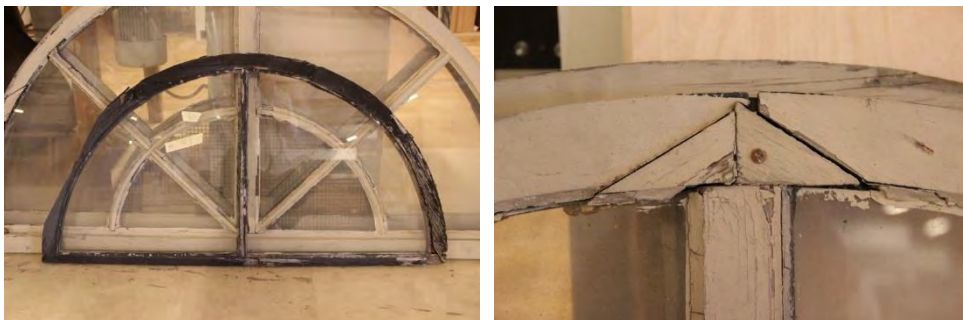
Figur 27. Del av runt tornfönster (främst) samt korfönster (bakgrund). Foto: Lisa Skanser.
 Figur 28. Äldre lagning på korfönster. Foto: Lisa Skanser.

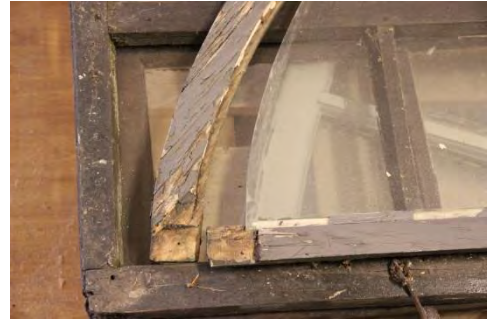
Figur 30. Tapp har gått isär i tornfönster. Foto: Lisa Skanser.

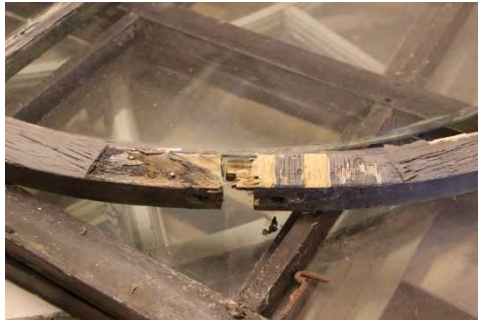
Figur 31. Äldre sammanfogning som gått isär. Foto: Lisa Skanser.

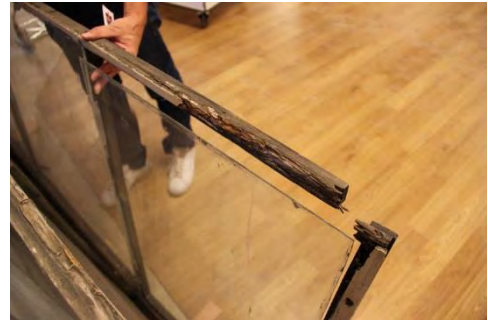
Figur 32. Rötskador i sidostycke på korffönster. Foto: Lisa Skanser.

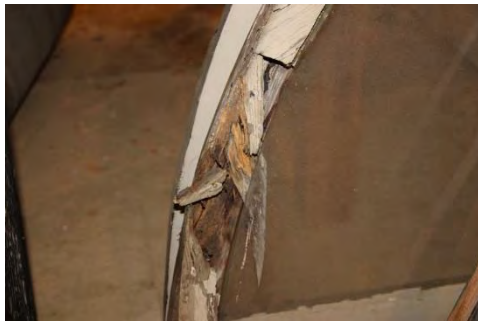
Figur 33. Skador i korffönster. Foto: Lisa Skanser.

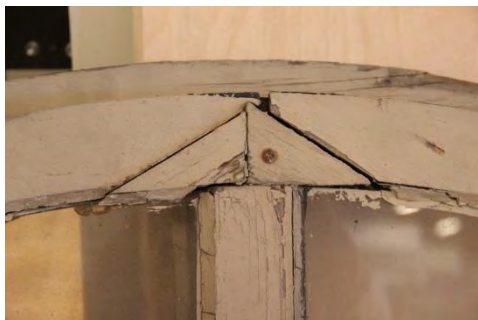
Figur 35. Äldre lagning korffönster. Foto: Lisa Skanser.

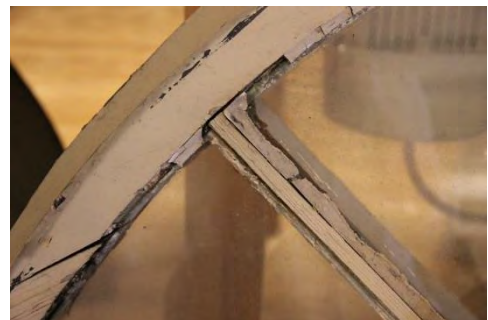
Figur 36. Sprucket kitt korffönster. Foto: Lisa Skanser.

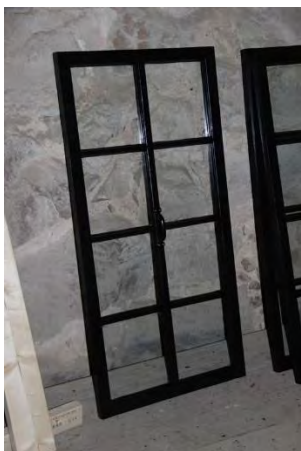
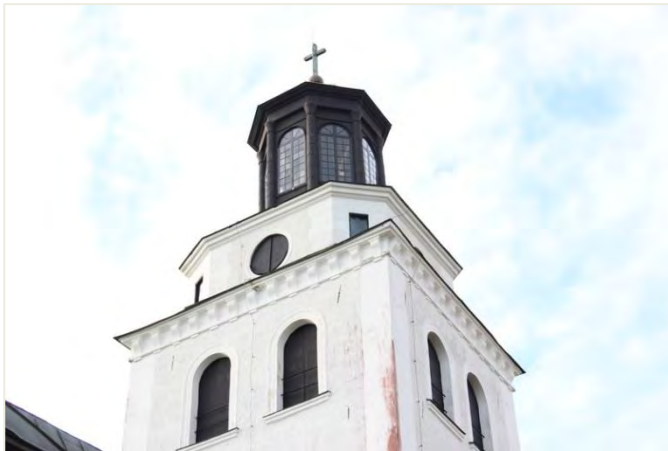
Figur 39. Nyttillverkade tornfönster försedda med handtag för att förenkla urtagning. Foto: Lisa Skanser.

Figur 40. Lanterningfönster och tornfönster färdigställda. Foto: Lisa Skanser.

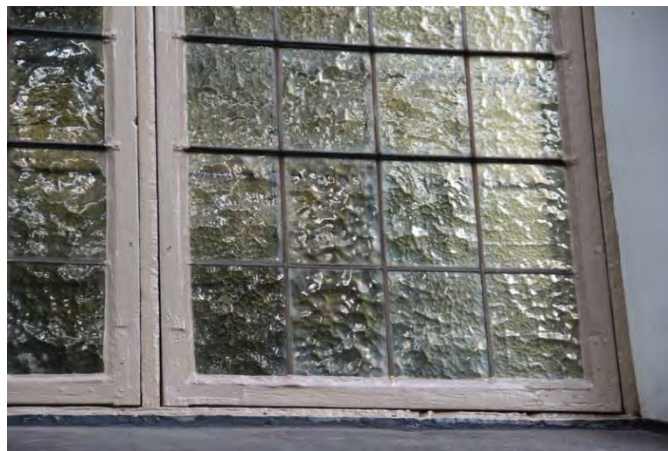
Figur 50. Fönsterbåge med lagningar i karmbottenstycke och kittfals. Foto: Lisa Skanser.

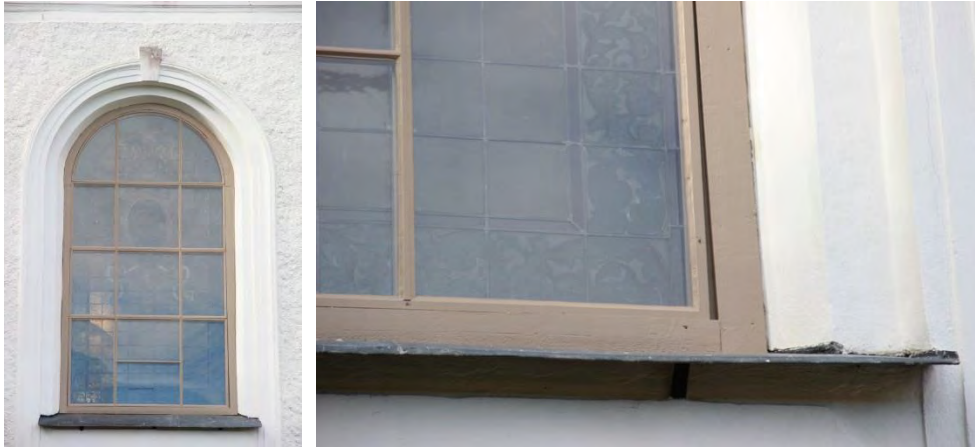
Det större korffönstret har till största delen nytillverkats. Några delar i bågens övre del kunde återanvändas. De gamla bågar var i nedre delen ej vinkelräta på grund av att karmen inte var det. Vid nytillverkningen gjordes kopior som var något för vinkelräta, och en springa finns nu på vardera sidan om bågen, mot karmen.

Figur 51. Korfönstret färdigställt. Foto: Lisa Skanser.

Figur 52. Den nya bågen till korfönstret har tillverkats vinkelrätt till skillnad från det äldre. Därmed har en glipa uppstått mellan båge och karm i nedre delen. Foto: Lisa Skanser.

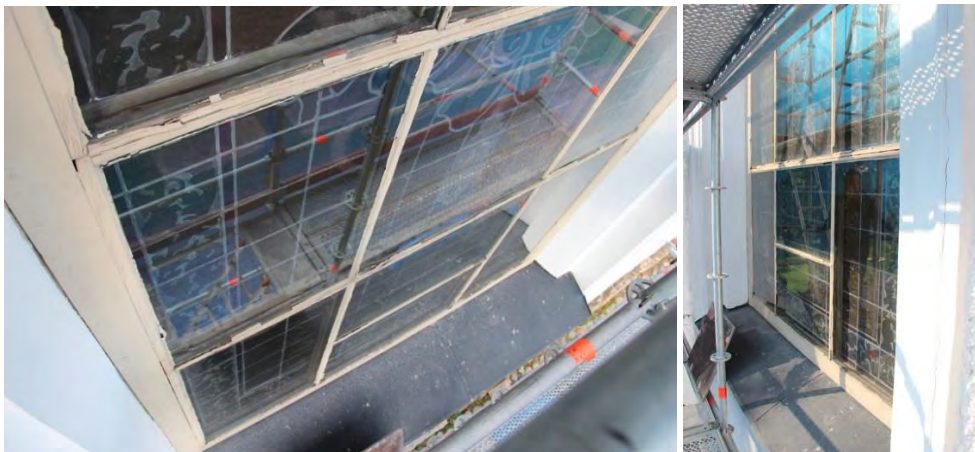
Figur 53 och 54. Korfönstret före åtgärder, bågen sluter bättre an mot karmen. Foto: Lisa Skanser.

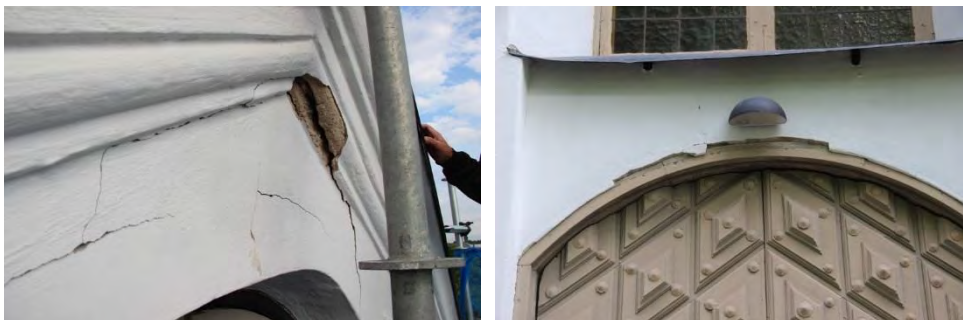
Figur 55. Puts-skador på östra gaveln, över vindsfönster. Foto: Lisa Skanser.

Figur 56. Puts-skador över södra entrén. Foto: Lisa Skanser.

Några små puts-skador har åtgärdats. Över södra entrén fanns en mindre skada och på östra gaveln fanns lite sprickbildningar och ett mindre putsbortfall på listverket. Lagningar utfördes med kalkbruk från Weber. Avfärgning utfördes med Kulturkalkfärg i obruten, vit kulör. En mindre bomyta knackades bort från listverket. Ytan var emellertid så liten att ingen ny profilmall behövde tillverkas. Listen kunde istället ”passas ut” med vattenpass och bräda.

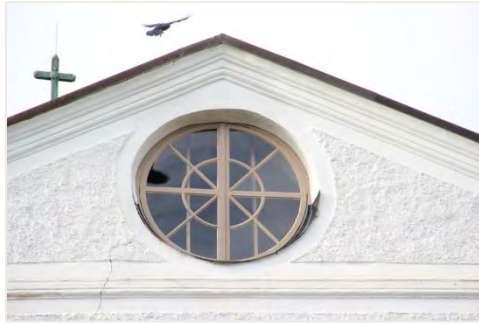
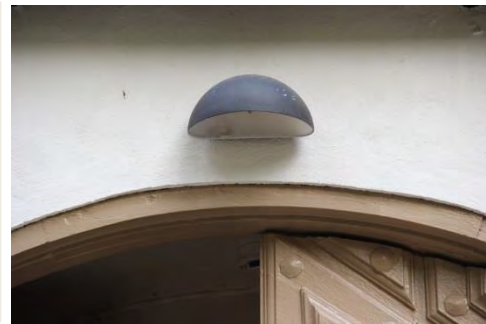
Figur 57. Vindsfönster mot öster samt puts-skada åtgärdade. Foto: Lisa Skanser.

Figur 58. Putslagat parti över södra porten. Foto: Lisa Skanser.

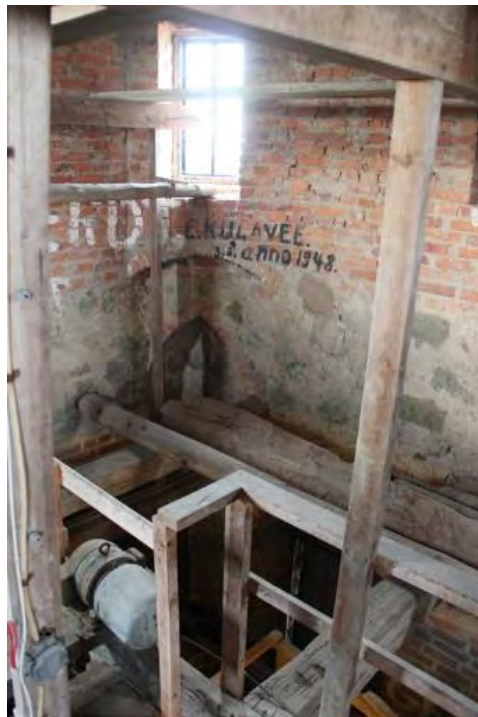
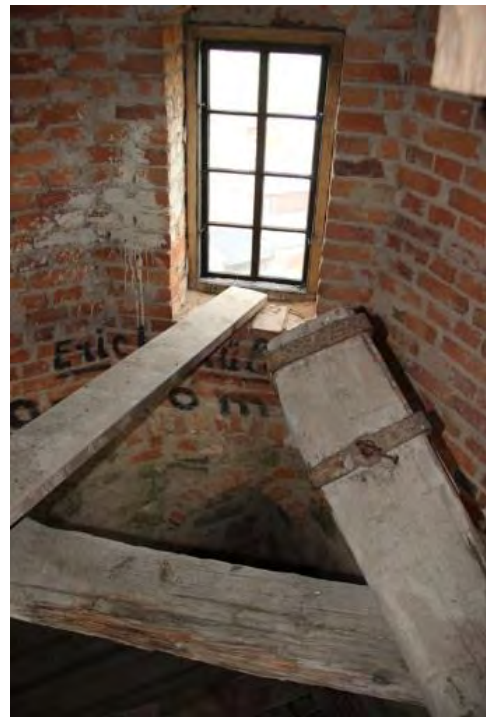
Tillgängligheten till fönstren i tornet har varit ett problem. Ett sekundärt golv finns redan framför två av fyra fönster. Behov fanns av att förbättra framkomligheten till de andra två fönstren, både i samband med denna entreprenad och inför kommande underhållsåtgärder. Utformningen av nya plattformar skulle göras så att man fick minsta möjliga påverkan på bjälklag och murverk. De nya plattformarna lades därför direkt på bjälkarna och stagades mot bjälklaget utan direkta infästningar.

Figur 59. Fönstren i tornet är mycket otillgängliga. Foto: Lisa Skanser.

Figur 60. Enkla spänger till fönster. Foto: Lisa Skanser.

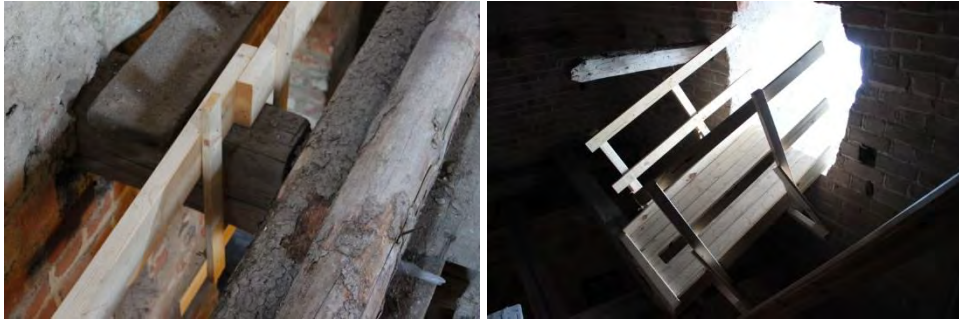
Figur 61. Gångbrygga till övre, runt tornfönster. Foto: Lisa Skanser.

Figur 62. Upphängning för gångbrygga stagad i bjälke utan infästning. Foto: Lisa Skanser.

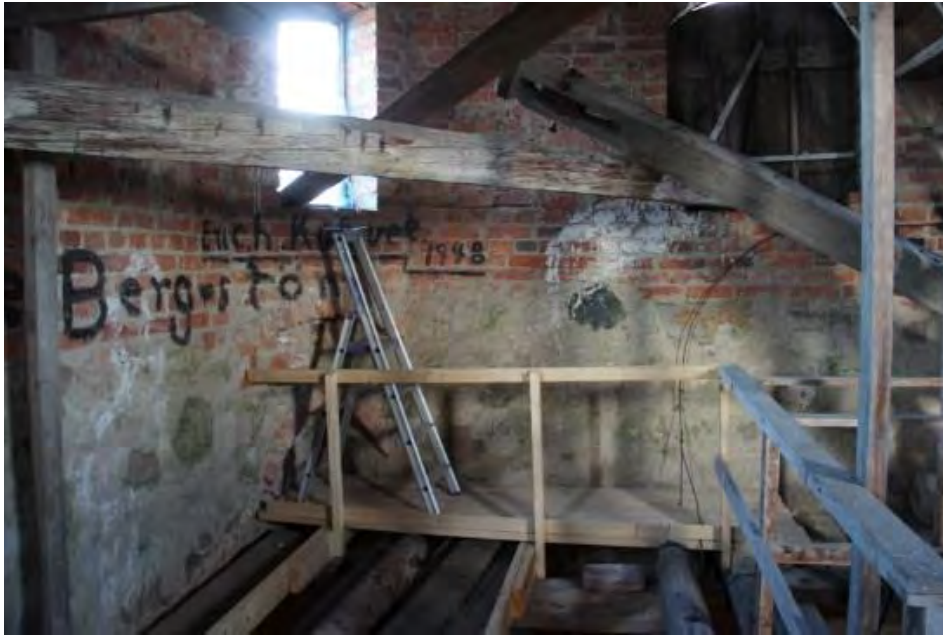
Figur 63. Gångbrygga till vertikalt tornfönster. Foto: Lisa Skanser.
