Gillberga kyrka

Reparation av stegtak

Antikvarisk rapport

Gillberga kyrka 1:1
Gillberga socken
Eskilstuna kommun
Södermanland

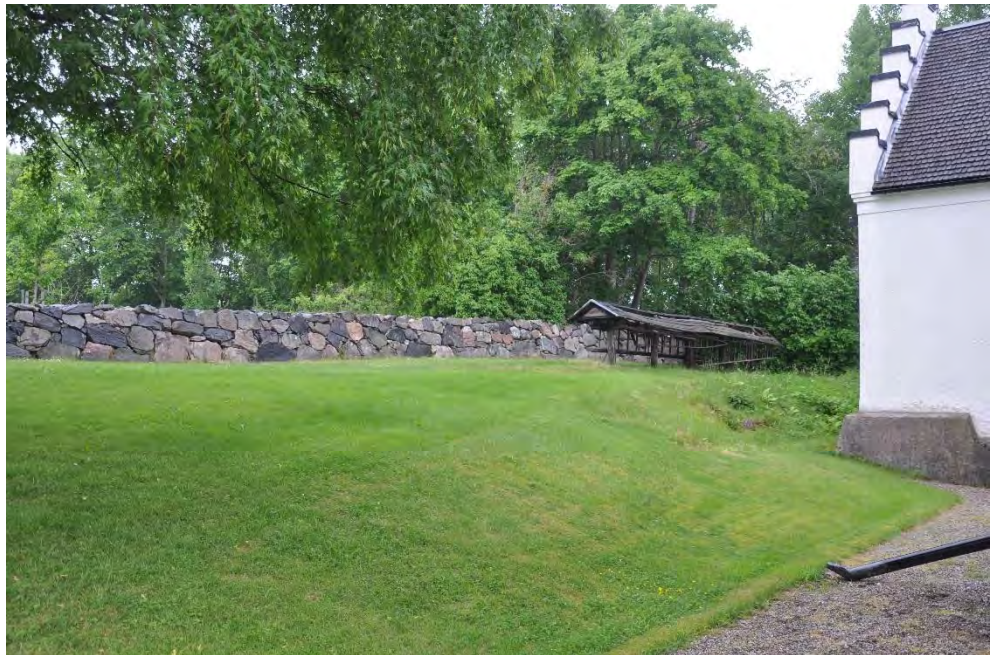
Figur 4. Stegtaket är placerat något undanskynt i kyrkogårdens nordöstra hörn. Foto: Tobias Mårud.

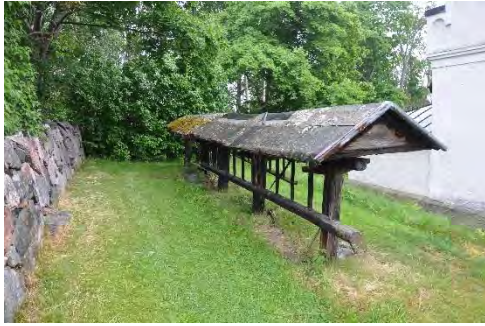
Själva taket var i dålig kondition med stora hål till följd av rötskador. Takets kondition hade även lett till rötskador i underliggande takstolar, ok och delvis i stolpar. Konstruktionen var även, trots stöttorna, instabil och skev.

Figur 5. Sett från väster, innan åtgärd. Foto: Tobias Mårud.

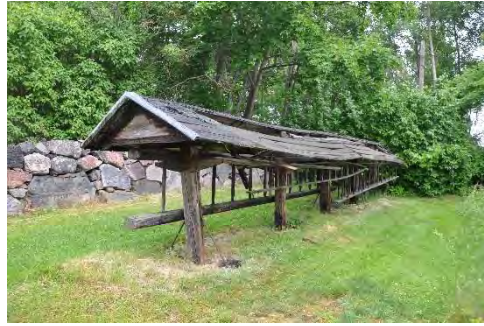
Figur 6. Sett från sydväst, innan åtgärd. Här framgår att stegtaket var skevt och att södra takfallet var i dåligt skick. Foto: Tobias Mårud.

Virket i stegtaket ersattes helt med nytt i dimension efter befintligt, 160x160 mm stolpar av obehandlad ek, takstolar av 50x100 mm ohyvlad furu, tak av spontad furu 22x120 mm klätt med underlagspapp Icopal Macoflex samt helklistrad ytpapp Icopal Topsafe. Gavelsprången kläddes med plåt, den täcker dock inte nedre kanten. Stolparna placerades i befintliga hål och stadgades med de befintliga smidda järnstöttorna på samma sätt som tidigare. Tillägg gentemot den tidigare konstruktionen är; snedsträvor mellan de ytterst placerade stolparnas övre del och innanför placerad stolpes nedre del, två förstärkande sparrar på jämnt avstånd mellan takstolarna, en fotplåt på vardera takfallet samt att stolparnas förankring i mark förstärkts med cementbruk.

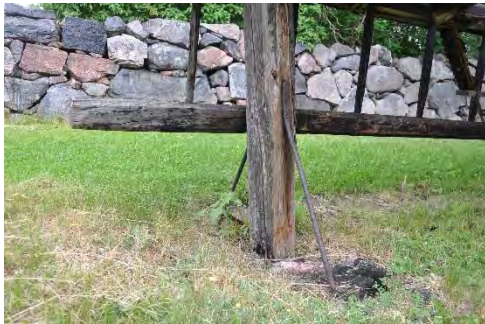
Figur 7. Exempel på stagning av konstruktionen, här stolpen längst åt väster. Foto: Tobias Mårud.

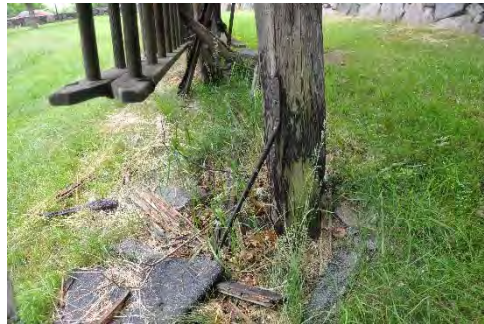
Figur 8. Stolpen längst åt öster var stagad i hörnet. Foto: Tobias Mårud.

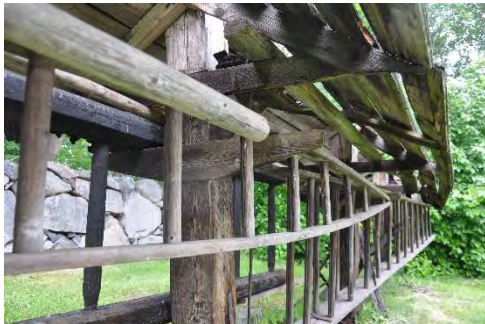
Figur 9. Bilden visar ett av oken som bär stegarna, samt en av takstolarna. Foto: Tobias Mårud.
