# Virsbo kyrka

## Renovering av fönster, fasadpanel och mark

Antikvarisk rapport

Virsbo 2:3  
Ramnäs socken  
Surahammars kommun  
Västmanland

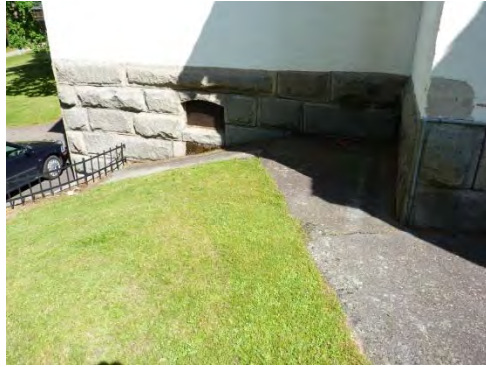
Källaren under gravkoret på kyrkans västra sida har haft ett visst fuktproblem. Marken på gravkorets södra sida har sluttat in mot fasaden vilket tillsammans med avsaknad av takavvattningslett till vatteninträning i murverket. Åtgärden innebar att marklutningen justerades för att förhindra vattnet att rinna mot fasaden samt, utanför detta ärende, montering av stuprör vid västra hörnet av gravkorets södra fasad och hängränna på gravkorets södra takfall samt på vapenhusets västra takfall.

Figur 5. Det för markarbeten aktuella området innan åtgärd. Foto: Tobias Mårud.

Markarbeten: Då takavvattning i form av stuprör och hängrännor har satts upp (inte inkluderat i detta ärende) utfördes ingen dränering utan endast en förändring av lutningen på den asfalterade ytan intill byggnadens sydvästra del. Befintlig asfalt avlägsnades delvis, ny asfalt lades och lutningen anpassades för att leda vatten bort från fasaden.

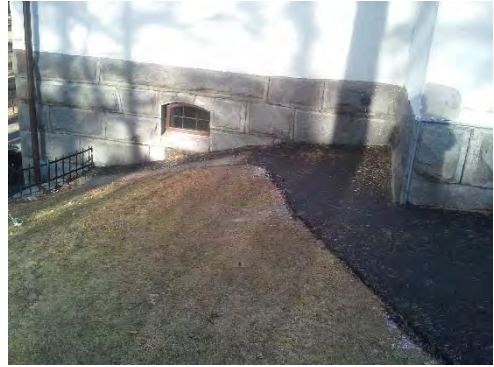
Figur 6. Asfalten lades delvis om med justerad lutning från fasad. Foto: Mathias Nordin.

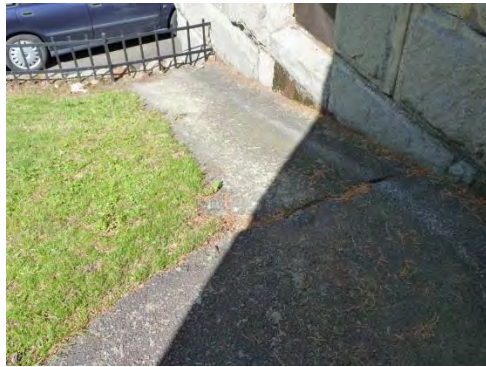
Figur 7. Del av området innan åtgärd. Foto: Tobias Mårud.

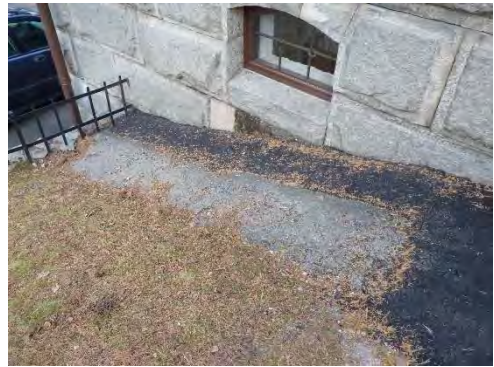
Figur 8. Här lades endast ny asfalt intill fasad. Foto: Tobias Mårud.

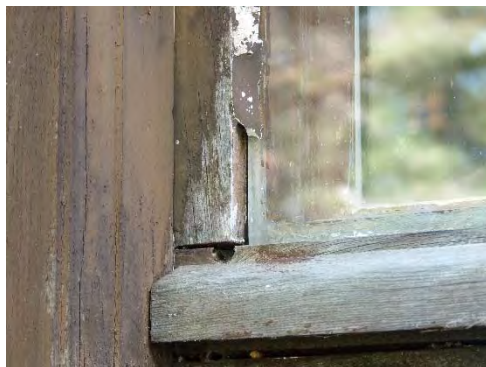
Figur 9. Detalj av fönster, både karmar och bågar var i stort behov av underhåll. Färgen var på många ställen helt försvunnen. Foto: Tobias Mårud.

Fönster: Karmar och bågar rengjordes med målartvätt samt vid behov Decomax alg och mögeltvätt. Lös färg och kitt avlägsnades, trärena ytor oljades med Jupex 45, Kinesisk träolja, därefter kittades bågarna med Dana lim Linoljekitt. Fönstren målades med Wiboline Gammaldags Linoljefärg i kulör NCS S 8010-Y10R. Fönstret i gravkorets gavelröste var tidigare målat i vit kulör men fick nu samma kulör som de övriga. Dessvärre målades även de äldre fönsterblecken av koppar. Färgen togs senare bort från fönsterblecken, dock med en viss påverkan på utseendet.

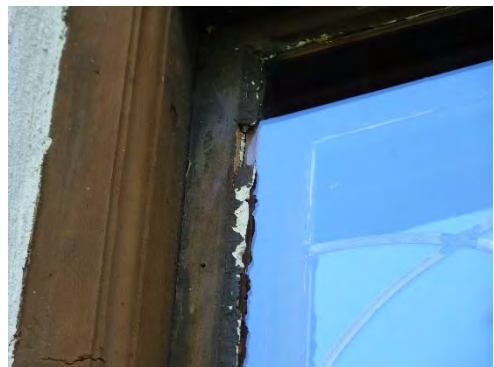
Figur 10. Fönstren var även i stort behov av omkittning. Foto: Tobias Mårud.

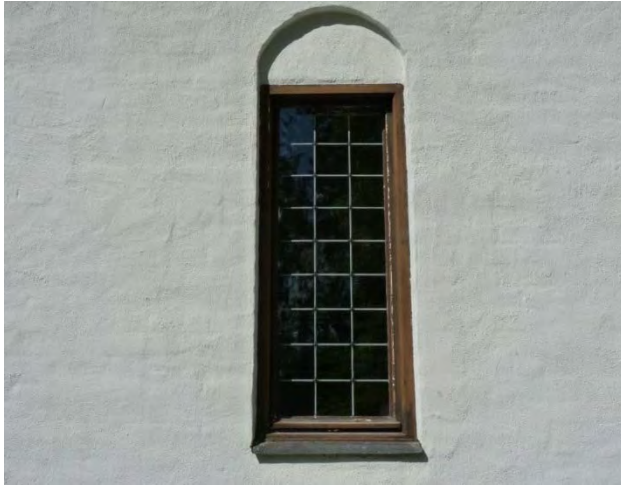
Figur 11. Ett av fönstren innan åtgärd (fönstret längst norrut i östra fasaden). Foto: Tobias Mårud.

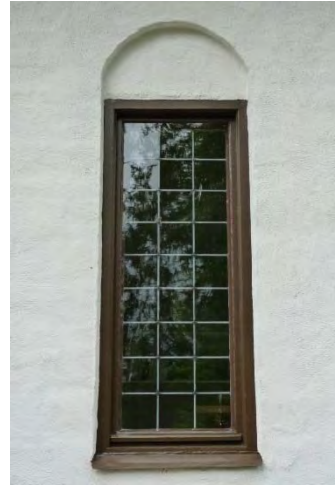
Figur 12. Samma fönster efter åtgärd. Foto: Tobias Mårud.

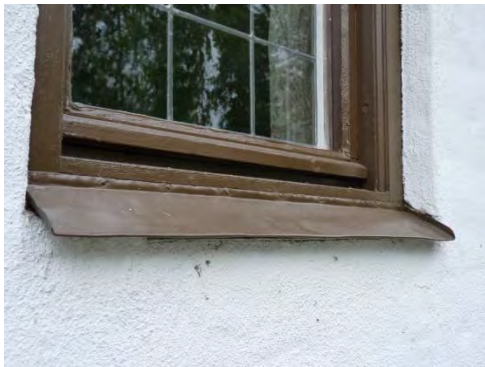
Figur 13. Fönsterblecken av koppar målades av misstag. Foto: Tobias Mårud.

Vindskivor och takfotsbrädor målades med alkydoljefärg istället för linoljaefärg som var muntlig överenskommen. Fönsterbleck i koppar målades av misstag, färgen avlägsnades men med vissa skador som följd. Vidare så målades fönstren igen så att de inte går att öppna. Färgstänk från målningen av gavelröstena är kvar på fasader och sockel.

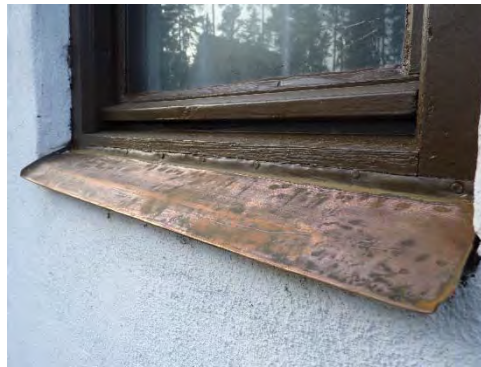
Figur 14. Färgen avlägsnades men inte helt utan åverkan. Foto: Tobias Mårud.

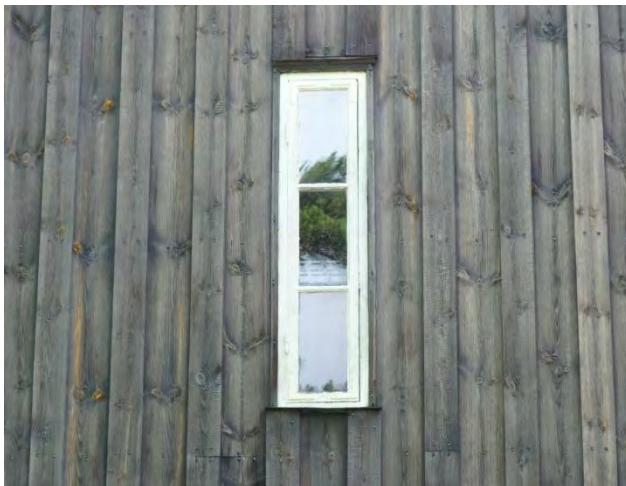
Figur 15. Fönstret i gravkorets gavelröste var målat i vit kulör. Bilden visar även gavelröstets panel innan ommålning. Foto: Tobias Mårud.

Fönstret i gravkorets gavelröste målades inte vitt likt befintligt utan istället likt övriga fönster, i brun kulör. Den vita kulören tillkom sekundärt och ändrades till brun främst av estetiskt skäl efter samråd med antikvariskt medverkande.

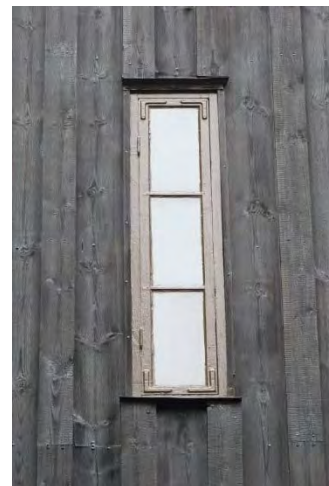
Figur 16. Fönstret i gravkorets gavelröste målades i samma kulör som de övriga. På bilden är även panelen ommålad. Foto: Tobias Mårud.

Gavelrösten: Panelens brädor rengjordes med målartvätt samt vid behov Decomax alg och mögeltvätt. Lös färg avlägsnades och panelen målades med Nordsjö Tixett 517, brunsvart lasyr. Även två plåtar som skyddar övergången mellan södra gaveln och vapenhusets tak har målats likt gavelrösternas panel.

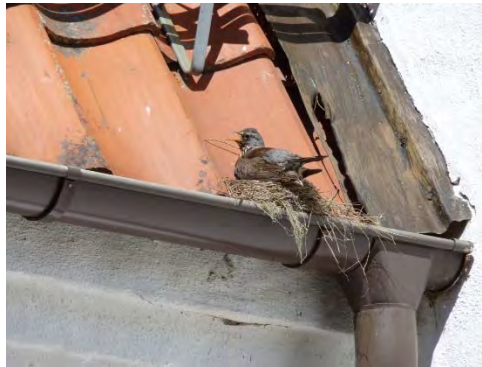
Figur 17. Täckeplåten mellan södra gaveln och vapenhuset innan åtgärd. Foto: Tobias Mårud.

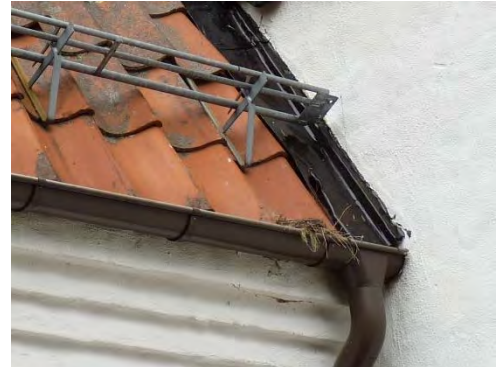
Figur 18. Plåtarna, på båda takfallen, målades i samma kulör som gavelrösternas panel. Foto: Tobias Mårud.

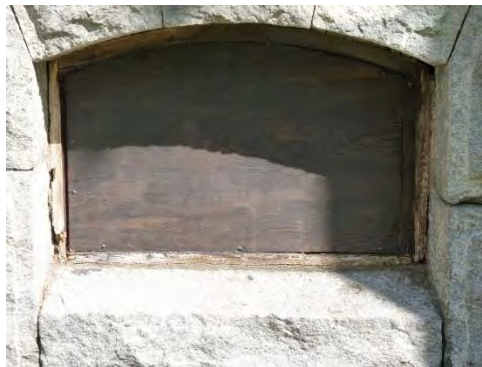
Källarfönstret i gravkorets södra fasad var igensatt och karmen var delvis rötskadad. En ny båge tillverkades och större delen av karmens virke ersattes. Karm och båge har målats efter övriga fönster samt vid sinsemellan olika tillfällen och avviker något från varandra i kulör.

Figur 19. Källarfönstret i gravkorets södra fasad innan åtgärd. Foto: Tobias Mårud.

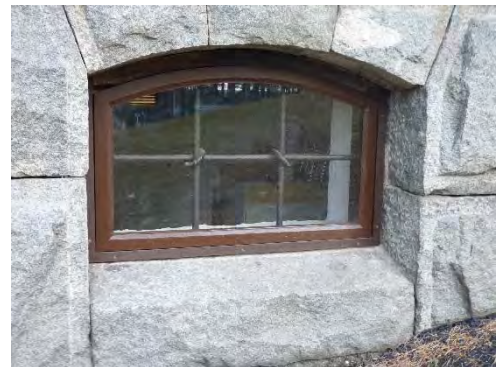
Figur 20. Ett nytt fönster tillverkades och karmen ersattes, med undantag av överstycket. Foto: Tobias Mårud.

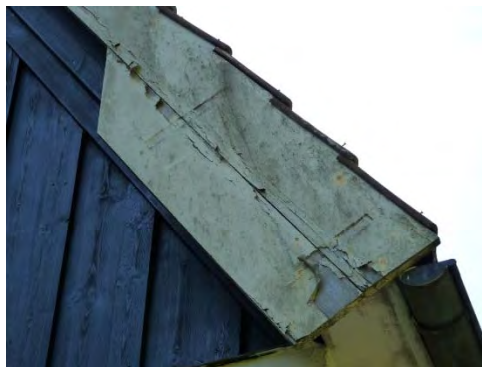
Figur 21. Färgen på vindskivor och i viss mån takfotsbrädor flagade kraftigt. Foto: Tobias Mårud.

Vindskivor och takfotsbrädor: Ytorna rengjordes med målartvätt samt vid behov Decomax alg och mögeltvätt. Lös färg avlägsnades och vindskivorna grundades med Tinova utegrund därefter målades vindskivor och takfotsbrädor med Nordsjö Tinova oljetäckfärg, i kulör NCS S 0502-Y.

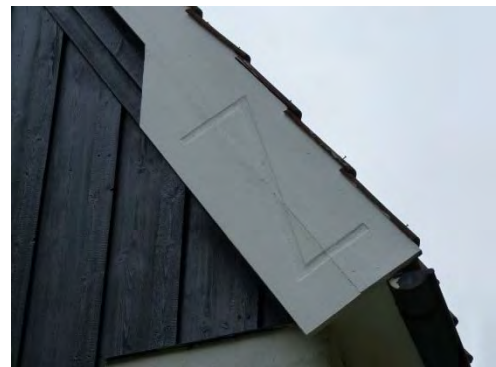
Figur 22. Samma vindskiva efter åtgärd. Observera den stilfulla Z-orneringen. Foto: Tobias Mårud.
