# Hubbo kyrka

## Restaurering av stigluckor

Åtgärdsprogram

Hubbo Prästgård 1:5  
Hubbo socken  
Västerås kommun  
Västmanland

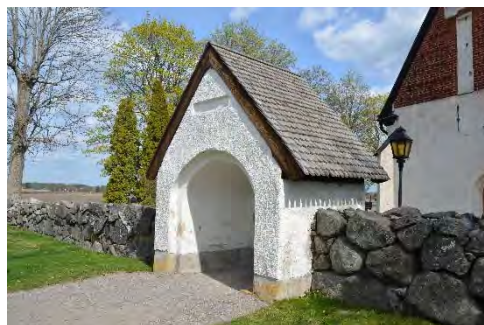
Figur 7. Från sydväst. Observera algerna på sockeln. Foto: Tobias Mårud.

Sockel	<p>Algpåväxt. Putsavfall. Sprickor i puts. Mekaniska skador i putsen. Missprydande lagningar.</p>	<p>Överväg att åter dra ned putsen över den sedan 1951 markerade sockeln för att återgå till ett mer ursprungligt utseende. om så görs, avlägsna den cementhaltiga putsen och putsa likt fasad. Efter putsningen borttas bruket längst ner, för att få en skarp putskant som slutar strax ovanför marknivå. Åtgärden sker för att motverka kapillär fukt.</p>	<p>Se under "Fasader"</p>

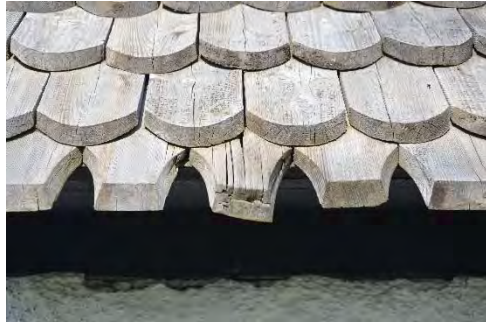
Figur 12. Exempel på ett av få skadade takspån, detta på södra takfallet. Foto: Tobias Mårud.

Västra stigluckan			
Byggnadsdel	Skada	Åtgärd	Material/metod
Tak	Båda takfallens spån är torra och i behov av tjärstrykning. Så ävennockbrädor, vindskivor och i viss mån takfoten på båda sidor. Ett fåtal trasiga spån på båda takfallen.	Skadade spån ersätts om de bedöms utgöra en risk för vatteninträning.  Takfallen rengörs, i det här skicket räcker det med att borsta, eventuellt skrapa vissa partier samt skura av taket. Använd inte högtryck. Därefter måste spånen torka, virket måste vara väl uttorkat innan det tjärstryks. Troligen krävs två strykningar med ca 2 veckors torktid emellan. Även nockbrädor, vindskivor och takfot tjärstryks.	Skadade spån byts ut till nya av samma träslag, kvalitet, form och utseende. Det är viktigt att hela det trasiga spånet tas bort för att hindra läckage. (Specialverktyg måste användas vid demontering av enstaka spån).  Behandla omsorgsfullt i torr och varm, gärna solig väderlek, helst under sommaren, med outspädd dalbränd trätjära av god kvalitet. Vid tjärbehandling bildas en film på ytan som hindrar fibrerna i ytan från att luckras upp. Spädes tjäran försämrar skyddet. Eftersträva konstant temperatur, max 70°C, på tjäran vid strykningstillfället för att ytan skall bli så jämn som möjligt. Tjäran penselstryks, lämpligen med hornsugga eller en mindre plafondpensel med långa borst, om sprutning ändå skulle genomföras görs efterstrykning med pensel.  Behandlingen måste upprepas med ca 5 års mellanrum för att skyddet skall vara tillfredsställande. Utsatta partier, exempelvis södervända ytor, behöver behandlas med kortare tidsintervall.

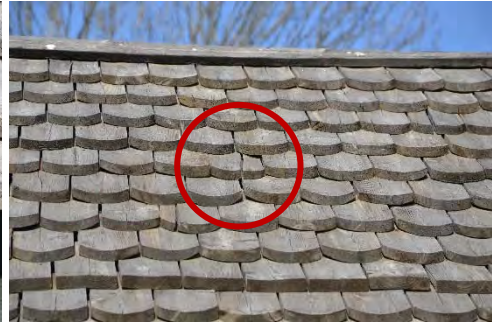
Figur 13. Sprucket takspån, även detta på södra takfallet. Foto: Tobias Mårud.

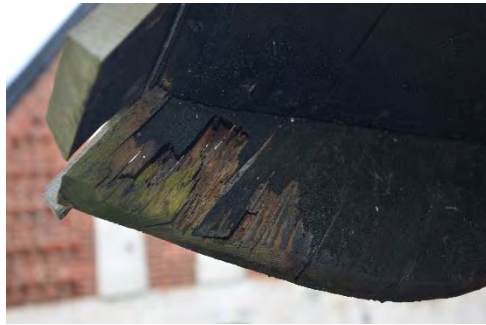
Figur 14. Rötskada i nordöstra vindskivans avslut. Foto: Tobias Mårud.

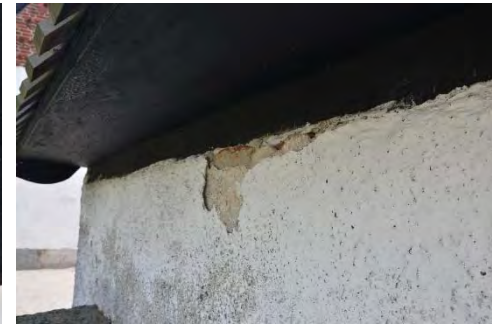
Figur 15. Mötet mellan puts och takfot är normalt ett problemområde, här exempel från norra fasaden. Foto: Tobias Mårud.

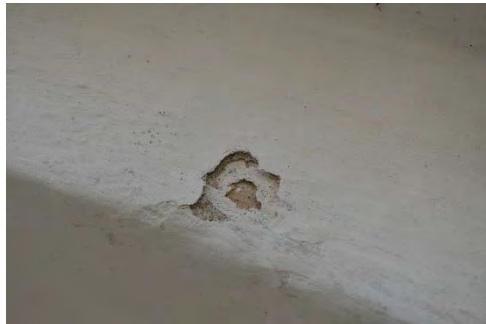
Figur 16. Putsskada som visar på minst nio skikt med puts och avfärgning. Foto: Tobias Mårud.

Fasader	Putsen har skador och bom på flera ställen, på såväl slätputsade som spritputsade partier. Smuts på framför allt de spritputsade partierna.	Rengör fasaderna från smuts och alger. Avlägsna lös färg och puts som riskerar att lossna. Lös kalkputs behöver sällan avlägsnas om inte bomytan är stor, ca 0.3 m <sup>2</sup> eller mer, och putsen inte fjädrar då man trycker på den. Avlägsna lämpligen	Borstning av smutsade fasadytor eller vid behov försiktig högtryckstvättning med rent vatten. Normalt rengörs med stålborste. Spritputs kan behöva rengöras skonsamt med våt- eller vattenblästring. Löst sittande färg avlägsnas till fast underlag.  Bristfälliga putsytor (skador, större bomytor, cementputs m.m.) lokaliseras och avgränsas lämpligen genom sågsnitt med kapskiva, för att hindra vibrationerna från nedknackningen att sprida sig till friska putsytor.

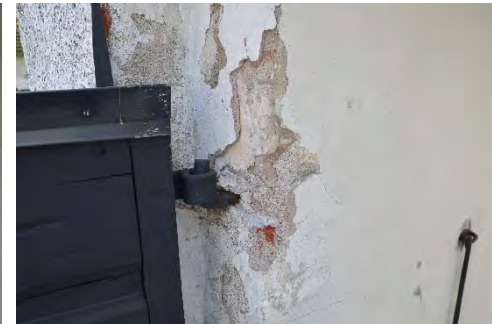
Figur 17. Rörelse och frostsprängningar är ett problem vid dörrbladens samtliga infästningar. Observera den rosa kulören på underliggande puts. Foto: Tobias Mårud.

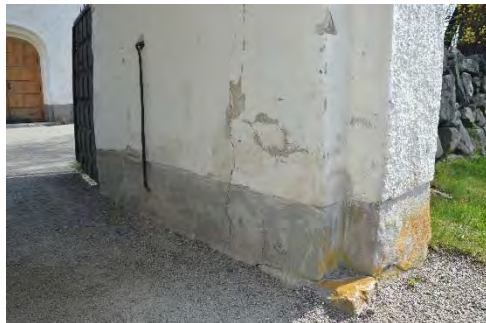
Figur 18. KC-putsen i sockeln orsakar skador i det övre väggfältets kalkputs. Foto: Tobias Mårud.

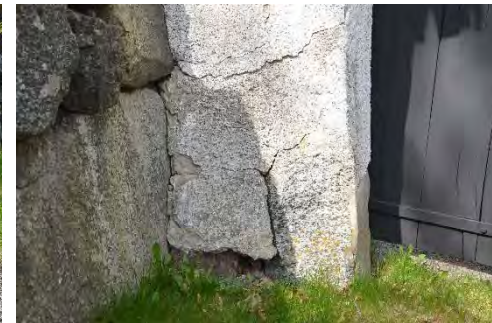
Figur 19. Detalj från sydöstra hörnet, sprickor i sockelns puts. Foto: Tobias Mårud.

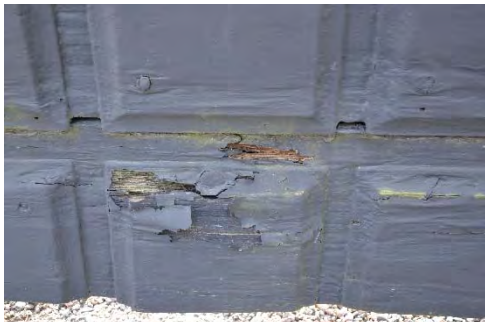
Figur 24. Detalj av södra dörrbladets utsida med färg som skapar bubblor och släpper samt underliggande (torr) rötskada. Foto: Tobias Mårud.

<p>Port</p>	<p>Norra dörrbladet delvis bytt. Det södra rötskadat men torrt. Insektsangrepp.</p> <p>Det yttre färgskiktet är inte lämpat för träkonstruktioner. Färgen bildar en hinna utanpå virket som hindrar fuktvandringar och bidrar till rötan.</p> <p>Mekaniska skador i trä och på metalldetaljer.</p> <p>Bristande upphängning.</p>	<p>Restaureringen bör ledas av träkonservator och utföras av finsnickare med gedigen erfarenhet av arbete i kulturhistoriskt värdefulla miljöer.</p> <p>Den felaktiga färgen avlägsnas och rötskadat trä ersätts. Utgångspunkten i arbetet är att behålla så mycket av äldre material som möjligt.</p> <p>Behandla smidesdetaljer.</p> <p>Måla dörrbladen.</p> <p>Justera upphängningen.</p>	<p>Allt nytt virke ska vara av högkvalitet med dimension, egenskaper och utformning likt tidigare befintligt.</p> <p>Smidesdetaljerna rengörs med stålborste, tidigare målade delar rostskyddsbehandlas och målas, linoljebaserad färg i alla steg. Omålade delar behandlas efter rengöring med rå linolja upphettad till ca 60°C.</p> <p>Ny färg ska vara traditionell linoljefärg, om det inte visar sig att befintlig underliggande färg är oförenlig med linoljefärg. I så fall bortses från följande instruktion och ommålning anpassas efter färgsorten.</p> <p>Skrapa bort löst sittande färg och tvätta ytan, antingen med rent vatten eller med diskmedel i vatten (inte målartvätt eller soda) även ammoniak kan användas. Eventuella mögelangrepp behandlas med ett icke basiskt mögelmedel.</p> <p>Det är väldigt viktigt att underlaget är rent och torrt. Ytan skall hålla en fuktighetskvot på högst 16 %. Slipa lätt och shellackera kvistar på nytt trä. Man bör inte måla vid risk för regn eller i direkt solsken. Färgskiktet skall byggas upp med väl utstrukna, tunna strykningar så att varje strykning får bra kontakt med luftens syre och kan stabiliseras genom oxidation innan nästa strykning.</p> <p>Grundmåla först trärena partier med en blandning av 35 % färg, 50 % rå linolja och 15 % terpentin. Om spackling ska ske görs det med linoljespackel. Måla sedan med utspädd färg alternativt färg utspädd med 10-20% terpentin. Låt torka minst 2-3 dygn. Slutmåla med utspädd färg. För jämnare utflytning och glans späd slutstrykningens färg med ca 5-10% kokt linolja alt soloxiderad linolja eller linoljelack.</p>

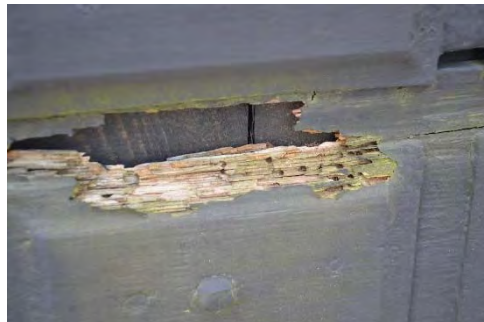
Figur 25. Äldre rötskada med synliga insäktsangrepp på södra dörrbladets utsida. Foto: Tobias Mårud.

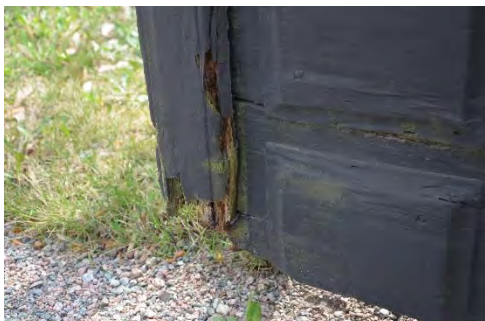
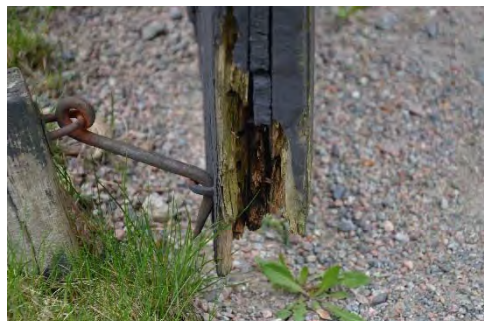
Figur 26. Rötskada i nederkant på södra dörrbladets utsida. Foto: Tobias Mårud.

Figur 27. Samma skada sedd från sidan. Foto: Tobias Mårud.

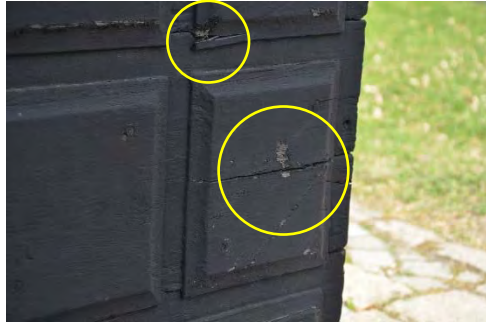
Figur 28. Mekanisk skada på norra dörrbladets utsida. Foto: Tobias Mårud.

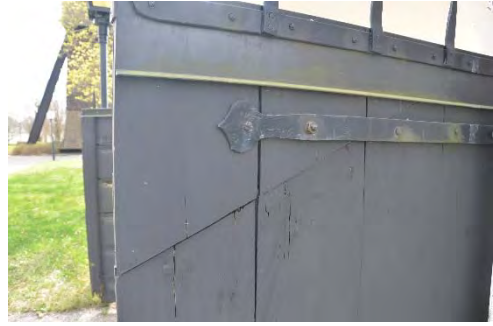
Figur 29. Norra dörrbladets insida med sentida lagning. Foto: Tobias Mårud.

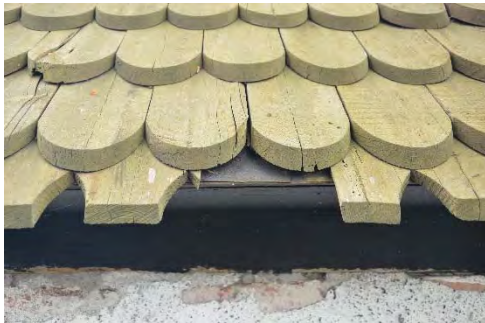
Figur 38. Det är främst i nederkant av taket som skadade spån förekommer, här på östra takfallet. Foto: Tobias Mårud.

<b>Norra stigluckan</b>			
<b>Byggnadsdel</b>	<b>Skada</b>	<b>Åtgärd</b>	<b>Material</b>
Tak	Båda takfallens spån är torra och i behov av tjärstrykning. Så ävennockbrädor, vindskivor och i viss mån takfoten på båda sidor. Ett fåtal trasiga spån på båda takfallen.	Skadade spån ersätts om de bedöms utgöra en risk för vatteninträning. Takfallen rengörs, i det här skicket räcker det med att borsta, eventuellt skrapa vissa partier samt skura av taket. Använd inte högtryck. Därefter måste spånen torka, virket måste vara väl uttorkat innan det tjärstryks. Troligen krävs två strykningar med ca 2 veckors torktid emellan. Ävennockbrädor, vindskivor och takfot tjärstryks.	<p>Skadade spån byts ut till nya av samma träslag, kvalitet, form och utseende. Det är viktigt att hela det trasiga spånnet tas bort för att hindra läckage. (Specialverktyg måste användas vid demontering av enstaka spån).</p> <p>Behandla omsorgsfullt i torr och varm, gärna solig väderlek, helst under sommaren, med outspädd dalbränd trätjära av god kvalitet. Vid tjärbehandling bildas en film på ytan som hindrar fibrerna i ytan från att luckras upp. Spädes tjäran försämrar skyddet. Eftersträva konstant temperatur, max 70°C, på tjäran vid strykningstillfället för att ytan skall bli så jämn som möjligt. Tjäran penselstryks, lämpligen med hornsugga eller en mindre plafondpensel med långa borst, om sprutning ändå skulle genomföras görs efterstrykning med pensel.</p> <p>Behandlingen måste upprepas med ca 5 års mellanrum för att skyddet skall vara tillfredsställande. Utsatta partier, exempelvis södervända ytor, behöver behandlas med kortare tidsintervall.</p>

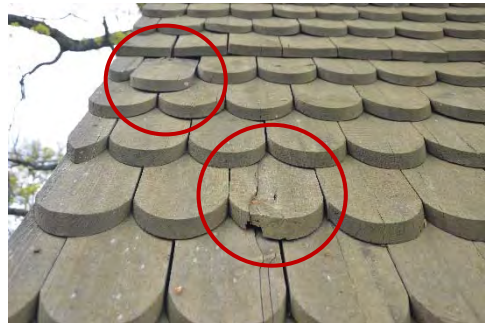
Figur 39. Ett sprucket spån och ett spån som lossnat, östra takfallet. Foto: Tobias Mårud.

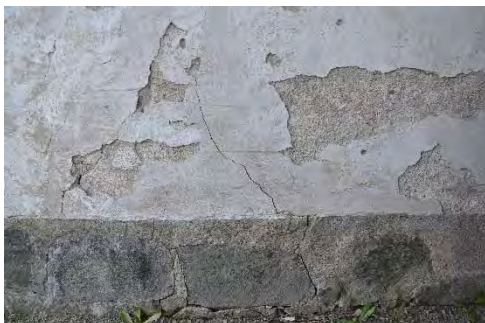
Figur 42. Detalj av inre östra fasaden visar putsavfall och sprickor. Foto: Tobias Mårud.

Fasader	Putsen har skador och bom på flera ställen, på såväl slätputsade som spritputsade partier, kraftigare murskada vid västra dörrbladets insida, sprängning från dörrbladets infästning samt	Rengör fasaderna från smuts och alger.  Avlägsna lös färg och puts som riskerar att lossna. Lös kalkputs behöver sällan avlägsnas om inte bomytan är stor, ca 0.3 m <sup>2</sup> eller mer, och putsen inte fjädrar då man trycker på den. Avlägsna lämpligen även	<p>Borstning av smutsade fasadytor eller vid behov försiktig högtryckstvättning med rent vatten. Normalt rengörs med stålborste. Spritputs kan behöva rengöras skonsamt med våt- eller vattenblästring.</p> <p>Löst sittande färg avlägsnas till fast underlag.</p> <p>Bristfälliga putsytor (skador, större bomytor, cementputs m.m.) lokaliseras och avgränsas lämpligen genom sågsnitt med kapskiva, för att</p>

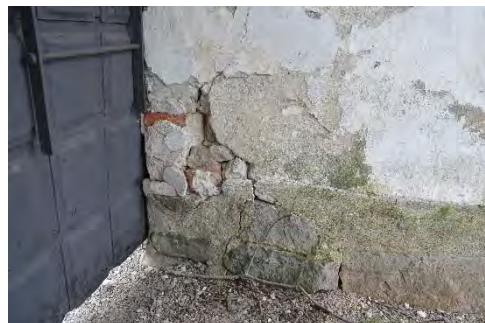
Figur 43. Kraftigare skada i murverket på inre västra fasaden södra hörn. Troligen orsakat av dörrens infästning och av att dörrbladet ligger dikt an mot fasaden (vilket binder fukt i puts och murverk). Foto: Tobias Mårud.

<p>algpåväxt, främst på södra gavelns fasad.</p>	<p>eventuella äldre lagningar med cementhaltig puts.</p> <p>Lösa stenar muras på plats. Spräckta stenar och lagningar med modernt tegel ersätts med ny sten.</p> <p>Dörrbladets infästning åtgärdas.</p> <p>Putsa skadade, frilagda ytor och större sprickor. Avfärga fasaderna.</p>	<p>hindra vibrationerna från nedknackningen att sprida sig till friska putsytor.</p> <p>Avlägsna därefter löst bruk ned till fast underlag, borste är att föredra men trycktvätt med rent vatten utan tillsatsmedel är ofta den effektivaste metoden. Metoden är dock vanskelig då den riskerar att fläka bort även oskadad puts om man är oförsiktig. Genom att variera avståndet mellan sprutmunstycket och underlaget kan man variera den mekaniska "brytkraften".</p> <p>Ersättande sten ska vara av liknande bergart och kvalitet som murverket i övrigt, den ska även vara utan mejselspår eller spår från andra bearbetnings- eller lyftverktyg.</p> <p>Lös sten, och ersättande sten, muras med kalkbruk, eventuellt med svagt hydrauliskt kalkbruk beroende på val av grundningsbruk.</p> <p>Infästningen av dörrbladet, vilket orsakat sprängning i murverket, fästs i nytt kalkbruk.</p> <p>Putslagningar utförs genomgående med kalkbruk i grundning, utstockning och ytputs. Sammansättning och ytstruktur på puts samt dimension på sprit sten utförs likt tidigare befintlig puts. Det är viktigt att lagningen har samma tekniska funktionssätt och utseende som omliggande puts.</p> <p>Grundning kan behöva utföras med svagt hydrauliskt kalkbruk.</p> <p>Laga sprickor om de är genomgående eller där man kan konstatera att de hotar att orsaka skada, genom exempelvis fuktinträning.</p>

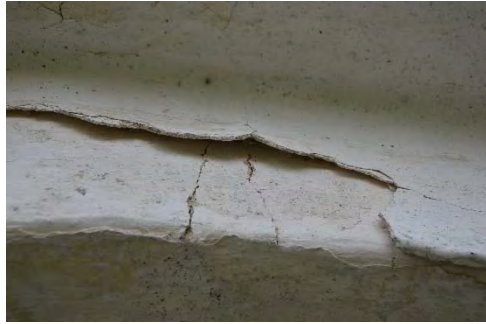
Figur 44. Avfärgning släpper från slätputsade ytor. Foto: Tobias Mårud.

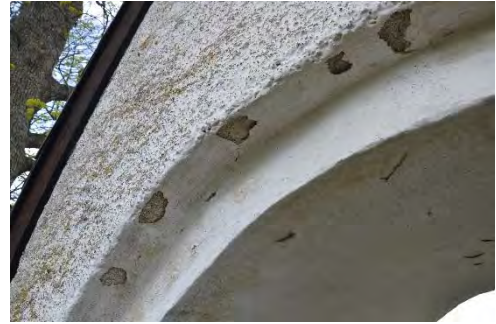
Figur 45. Putsskador i valvbåge. Foto: Tobias Mårud.

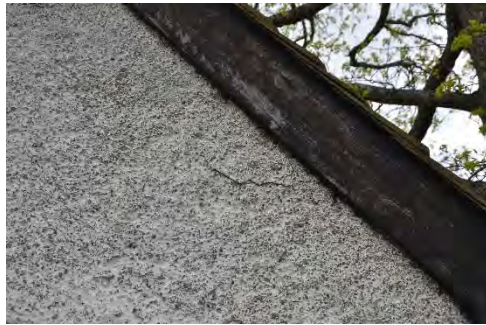
Figur 46. Spricka i södra gavelns spritputs. Foto: Tobias Mårud.

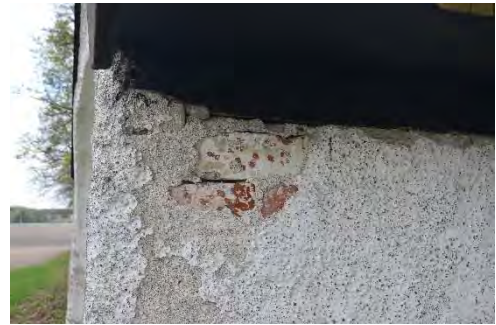
Figur 47. En av få skador i spritputsade partier, visar stortegel i murverk. Foto: Tobias Mårud.

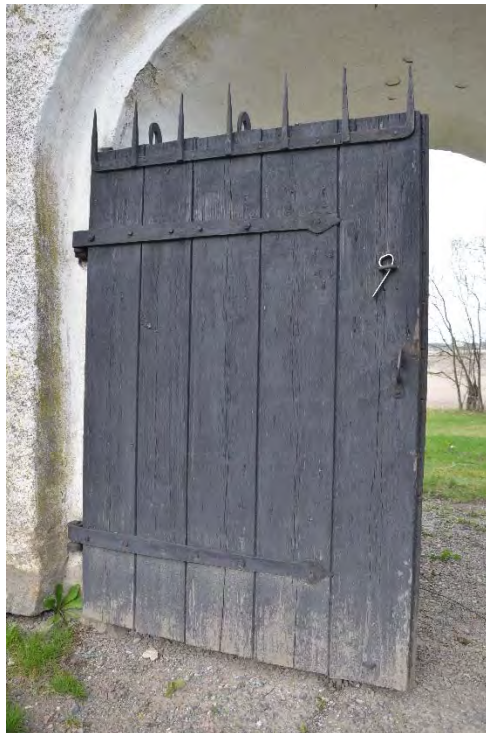
Figur 48. Västra dörrbladets insida. Observera smutsningen från regnstänk i nederkant. Foto: Tobias Mårud.

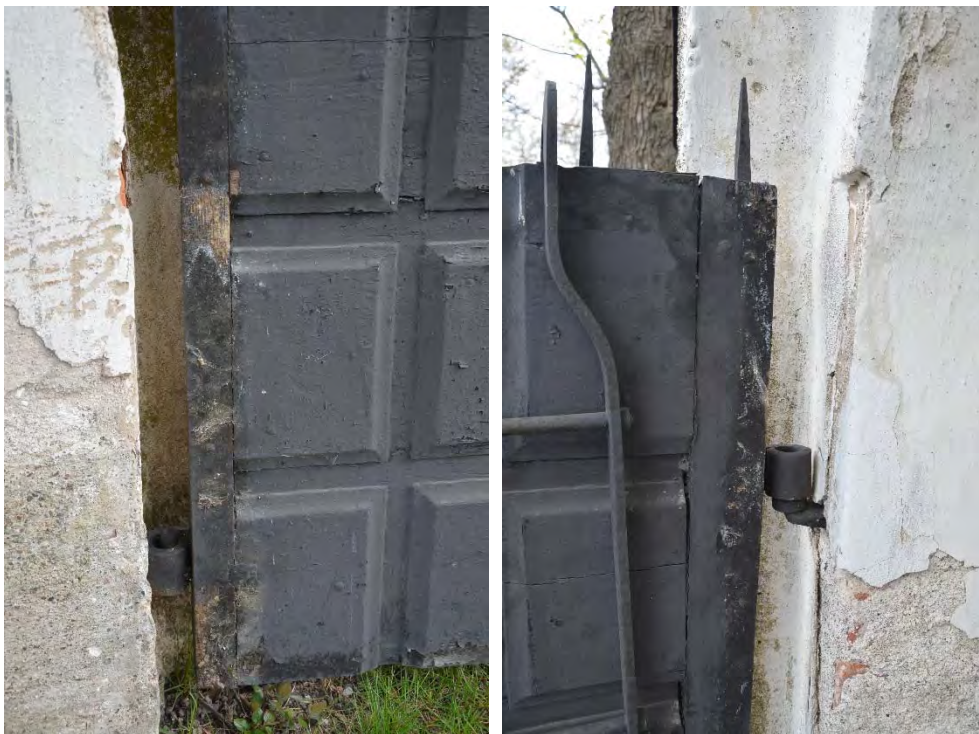
Figur 51. Mögel och rost från kontakt med fasaden, östra dörrbladet. Foto: Tobias Mårud.

Måla dörrbladen.	<p>fuktighetskvot på högst 16 %. Slipa lätt och shellackera kvistar på nytt trä. Man bör inte måla vid risk för regn eller i direkt solsken. Färgskiktet skall byggas upp med väl utstrukna, tunna strykningar så att varje strykning får bra kontakt med luftens syre och kan stabiliseras genom oxidation innan nästa strykning.</p> <p>Grundmåla först trärena partier med en blandning av 35 % färg, 50 % rå linolja och 15 % terpentin. Om spackling ska ske görs det med linoljespackel. Måla sedan med utspädd färg alternativt färg utspädd med 10-20% terpentin. Låt torka minst 2-3 dygn. Slutmåla med utspädd färg. För jämnare utflytning och glans späd slutstrykningens färg med ca 5-10% kokt linolja alt soloxiderad linolja eller linoljelack.</p>
Övrigt	Dörrbladen ligger mot putsen i smygen när de är stängda. Det orsakar mögel, färgflagning och kan leda till röta.	Skapa ett mellanrum mellan dörrblad och smyg, antingen genom att justera upphängningen av dörrbladen eller genom tunnare putsskikt.	För justering av putsskikt se material och metod under "Fasader". Om dörrbladens upphängning justeras får inte dörrens funktion bli lidande på annat sätt. Infästningen i murverket måste utföras noggrant och med traditionella material som inte riskerar att spränga eller på annat sätt negativt påverka materialen i murverket.

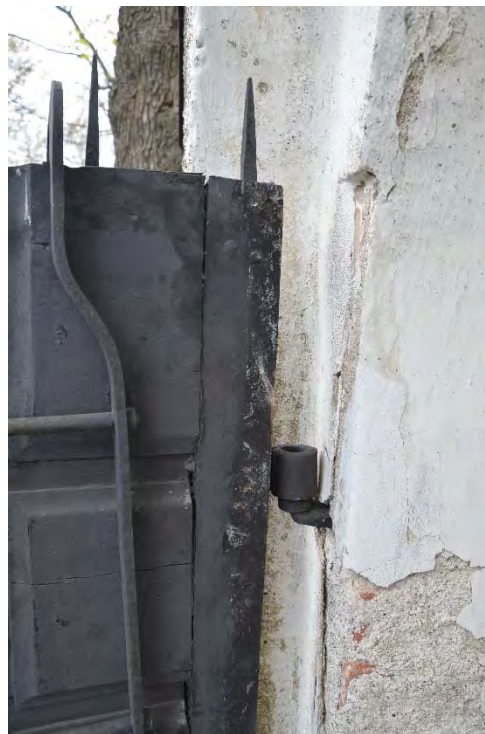
Figur 52. Samma problem med västra dörrbladet. Foto: Tobias Mårud.

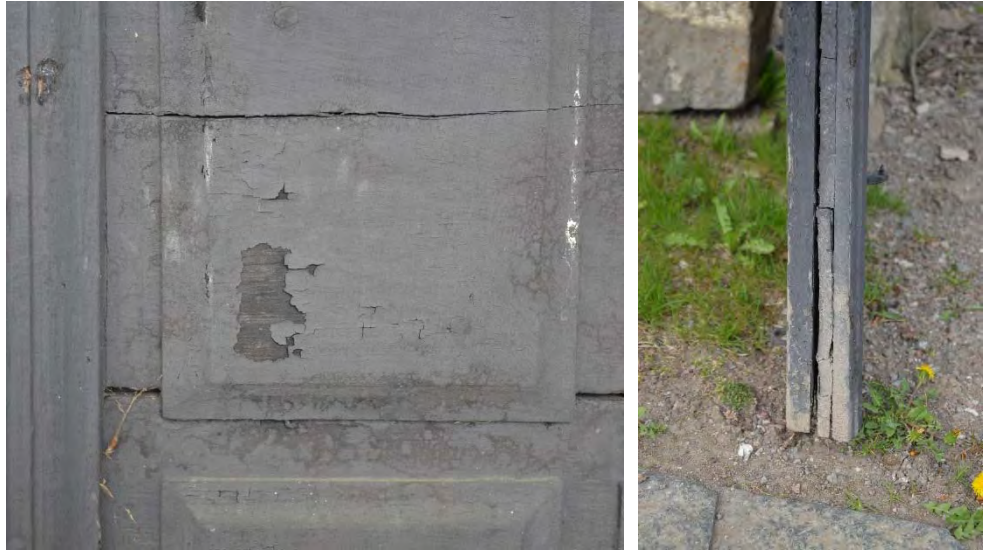
*Figur 53. Torr och flagnande färg samt en torrspricka i träet. Dörren i norra stigluckan har inte målats med samma opassande färg som dörren i västra stigluckan. Här är underhåll betydligt enklare och angrepp av röta som synes obefintligt. Foto: Tobias Mårud.*
