Hovdestalunds begravningsplats

Ny belysning samt förnyad allé

Antikvarisk rapport

S:t Ilians socken
Västerås kommun
Västmanland

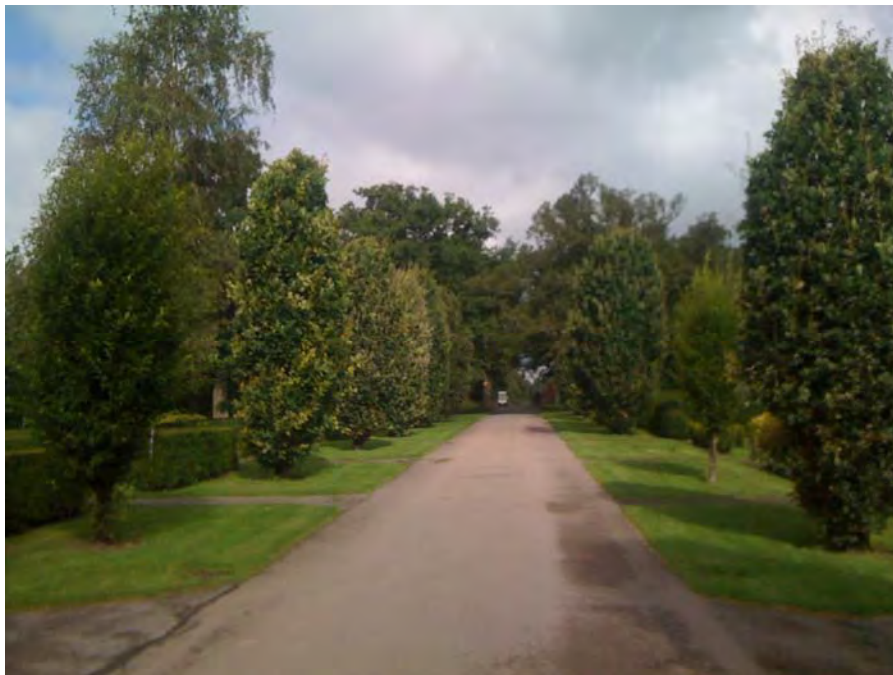
Pelarekarna i allén har under senare år börjat gå bort. Vissa luckor finns i allén och vissa borttagna träd har ersatts med pelarbokar. Samtliga 28 träd i allén har nu tagits bort och enhetligt ersatts med pelarek. I samband med att stubbar grävts och frästs bort kunde fundament och elkabel för den nya belysningen grävas ned.

Bild 7. I pelarekallén finns vissa luckor och vissa träd hade ersatts med pelarbok, se trädet närmast till vänster och andra på höger sida. Foto: Helén Sjökvist.

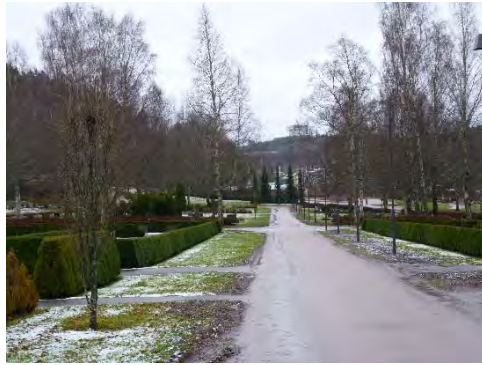
Figur 10. Flertalet pelarekar borttagna. Foto: Helén Sjökvist.

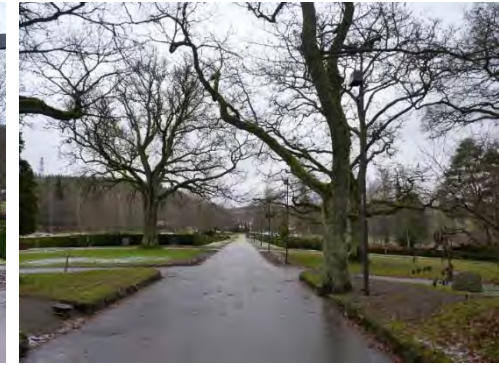
Figur 11. Flertalet pelarekar är borttagna. Foto: Helén Sjökvist.

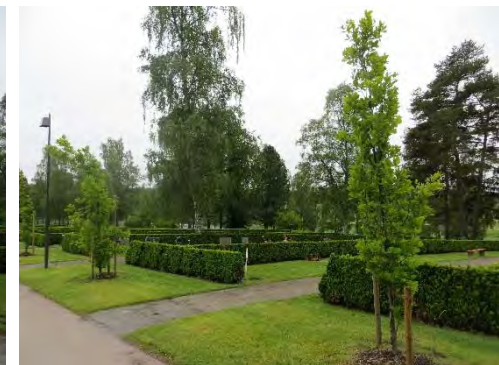
Figur 13. Samtliga träd är ersatta med nya pelarekar. Foto: Helén Sjökvist.

Vad gäller förnyelsen av allén har denna gjorts med växtmaterial som motsvarar det ursprungligt tänkta.

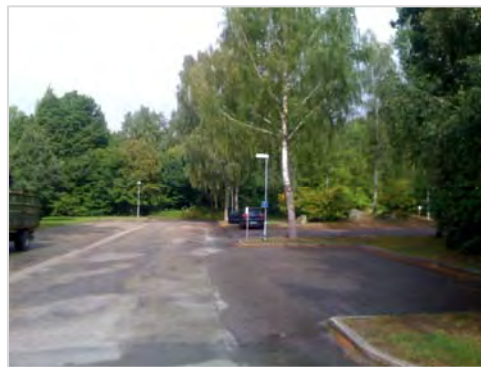
Vid den stora parkeringsplatsen har det sedan tidigare suttit belysning som ej varit tillräcklig i omfattning. Det har där tillkommit fler armaturer.

Figur 16. Parkeringen norr om krematoriebyggnaden före åtgärder. Foto: Helén Sjökvist.

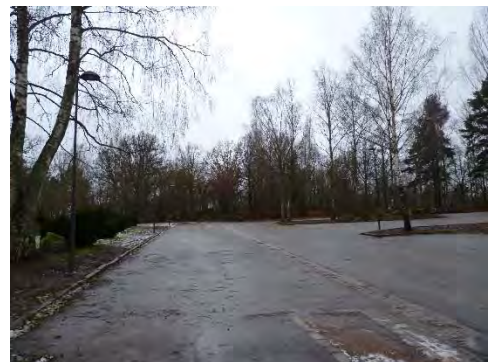
Figur 17. Parkeringen har fått förbättrad belysning med fler armaturer. Foto: Helén Sjökvist.

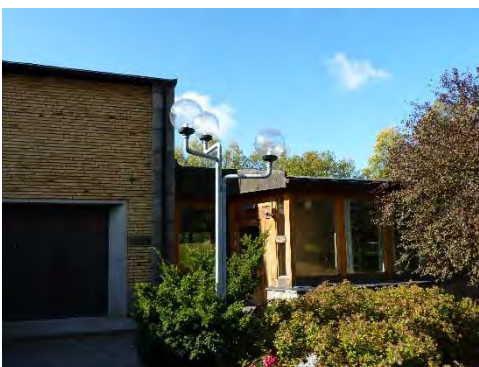
Figur 22. Armaturen vid kapellet med flera armar med glasglobber behövs men får annan ljuskälla. Foto: Helén Sjökvist.

Vid Hoppets kapell har bland annat entrén och pergolan fått ny och förnyad belysning. Även fasaden har belysts. Vissa armaturer har behållits av antikvariska skäl men fått ny ljuskälla. Pergolan belyses numer även uppifrån, men har kvar sina äldre armaturer på pelarna. Den stolpe med en grupp av glober som står norr om kapellet har behållits men fått nya ljuskällor.

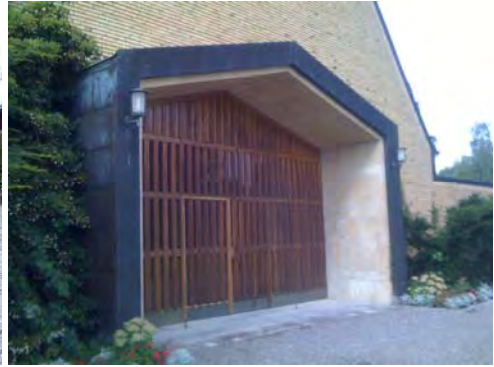
Figur 24. Stora entrén belyses inifrån för att undvika uppsättning av nya armaturer exteriört. Foto: Helén Sjökvist.

Entrépartiet till kapellet har belysts inifrån med hjälp av ljuslister för att inte skada entrépartiets antikvariska värden.

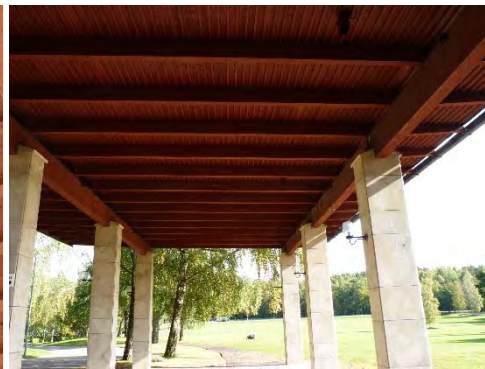
Figur 31. Kompletterande armatur i taket ans högst upp till höger i bild. Armaturer på pelare är bevarade. Foto: Helén Sjökvist.

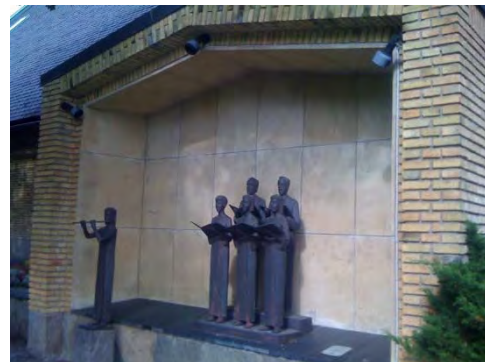
Figur 33. Äldre gråsvarta spotlights i vid kören. Foto: Helén Sjökvist.

Konstverket Kören, som är integrerat i kapellets södra fasad, har fått nya spotlights med fokus på kör och solist, istället för som tidigare dirigenten.

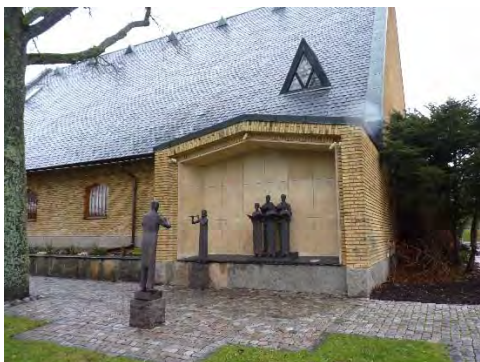
Figur 34. Nya spotlights monterade i samma läge som tidigare. Foto: Helén Sjökvist.
