Västermo kyrka

Renovering av fasad och tak

Antikvarisk rapport

Västermo kyrka 1:1
Västermo Socken
Eskilstuna Kommun
Södermanland

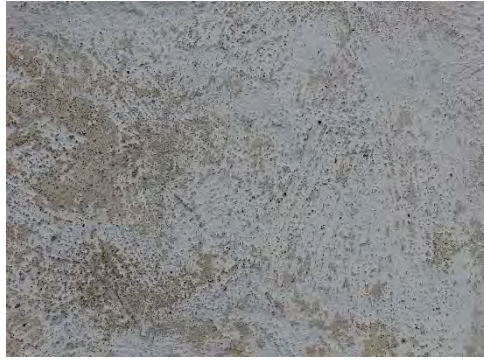
Figur 8. Under fasadens vita anfärgning finns en mer gultonad puts. Foto: Lisa Skanser.

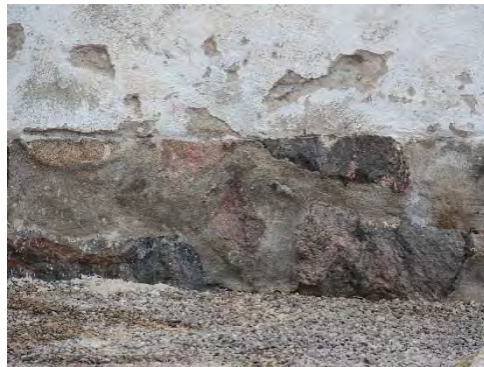
Sockeln består av gråsten i 1-2 relativt jämna skift vilka var fogade med cementbruk. Den sydöstra utbyggnaden, den f.d. värmekammaren, har sockel av gjuten betong vilken är slätputsad och målad i grå kulör.

Figur 9. Sockeln innan åtgärd (bild till vänster). Foto: Lisa Skanser.

Efter att arbetet med fasaden avslutats och byggställningen monterats ned vidtog restaurering av sockeln. Löst fogbruk knackades ned, sockeln på utbyggnaden i sydost skrapade ren från lösa färgskikt varefter lös puts knackades bort. Till lagning av puts och fog på sockeln användes hydrauliskt kalkbruk från Finja 3 mm, med ballast av natursand och tillsats av cementbruk, Finja murbruk B.

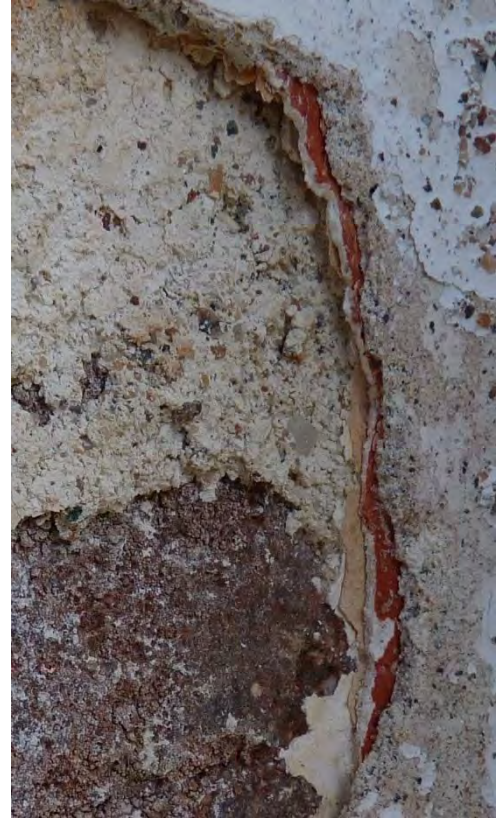
Figur 10. Flera lager med olika kulörer av rödtonad anfärgning intill vapenhusets portal (bild till höger). Foto: Tobias Mårud.

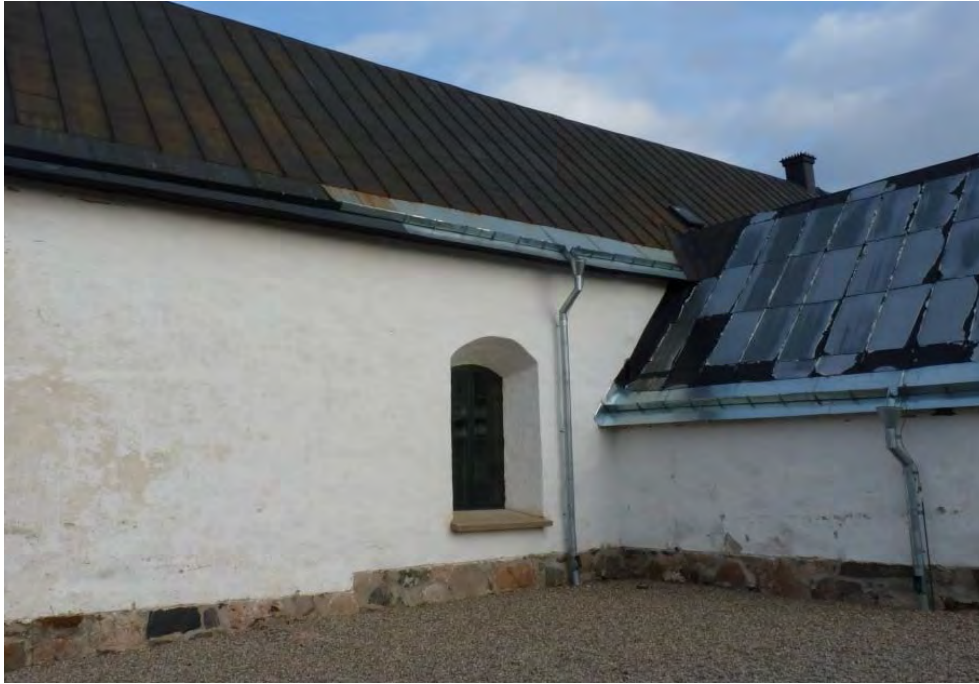
Figur 11. Innan åtgärd var fasaderna avfärgade i en relativt neutral vit ton. Foto: Helén Sjökvist.

Efter friläggning högtryckstvättades murverket varefter håligheter lagades i med tegel som fogades med Weber Nordic lufthårdnande kalkbruk 1:1. Därefter grundades murverket med Weber cal 109 hydraulisk kalkgrund, applicerat med spruta. Utstockning gjordes med Weber Nordic lufthårdnande kalkbruk 1:1 som applicerades med spruta och bredrävs. Bruket valdes ur antikvarisk synpunkt då dess sammansättning är mer likt ett medeltida kalkbruk än nutida konventionella. Putsen byggdes upp till en tjocklek av minst 30 mm. Den tidigare kvastade ytan frångicks till förmån för en slät yta men med tanke på murverkets struktur förespråkades en slevdragen puts ur antikvarisk synvinkel. Efter putsprover och viss anpassning av metoden rent praktiskt kom ytskiktet att dras med slev och därefter finborstas.

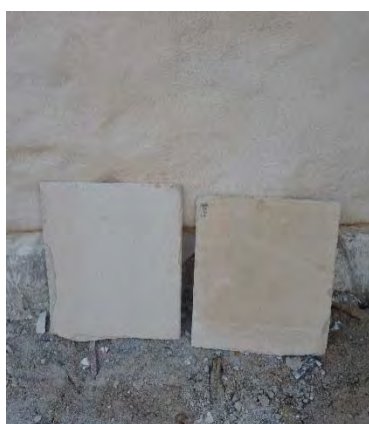
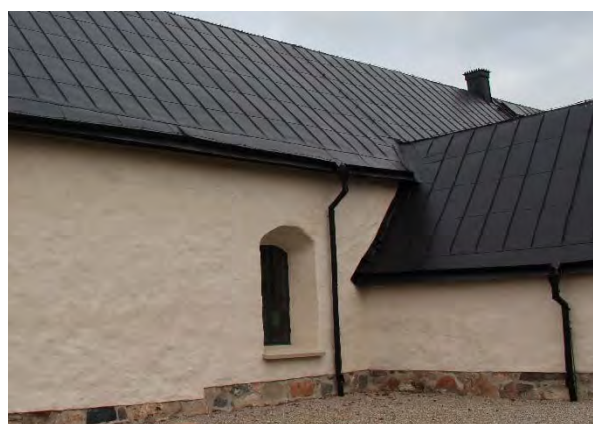
Figur 13 & 14. Uppstrykningsprover mot avfärgad fasad med fyra strykningar. Den högra skivan har färgnyansen med 200 gram guldocke. Skillnaden mot fasad är tydlig, resultatet är blekare än beräknat. Bilden till höger visar fasaden efter femte strykningen då ytterligare 25 gram guldocke användes per 25 kg kalkpasta. Foto: Tobias Mårud.

Församlingen önskade en varmare, mer gulaktig ton på fasaderna än tidigare. En av kyrkans äldre avfärgningar, dokumenterat till vad som närmast motsvarar NCS S 1515-Y40R ansågs lämplig. För anpassning till pigment lämpliga för traditionell kalkfärg översattes färgnyansen NCS S 1515-Y40R till närmast liggande kalkfärgsprov i provsamlingen KALKFÄRG 90, vilket är 96:4Lj (LÅDA A Grupp 31 Rad 4) bestående av 900 g ljus rödocker beräknat på 25 kg kalkpasta. Denna nyans drar dock något mer åt rött och efter en provstrykning avfärdades nyansen. En ny provstrykning gjordes istället med färgnyans 94/100:13, vilket består av 200 g 94 Guldocker och 175 g 100 Bränd Umbra beräknat på 25 kg kalkpasta, vilket godkändes. Till avfärgningen användes Gotlandskalk – våtsläckt kalkpasta 90. Efter fyra strykningar hade full täckning uppnåtts men kulören var blekare än önskat varför en femte strykning genomfördes, men med 25 gram mer 94 Guldocker än i föregående fyra strykningar sålunda 25 Kg kalkpasta, 225 g 94 Guldocke och 175 g 100 Bränd Umbra. Slutresultatet blev ändå något blekare än färgprovet men var till samtligas belåtenhet och godkändes.

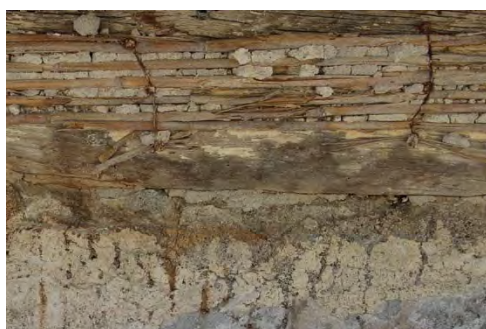
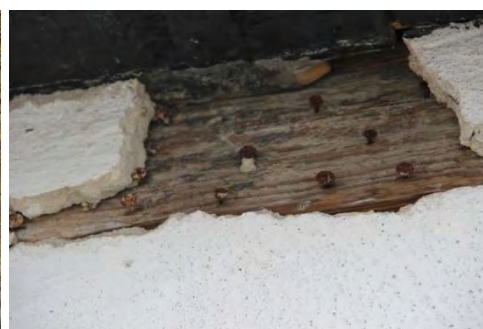
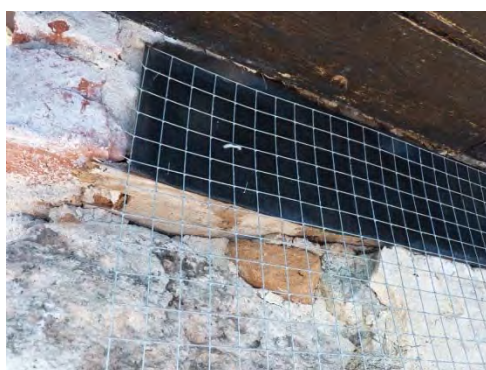
Figur 15, 16 & 17. Utmed takfoten i fasadernas överkant löper putsbärare i form av träreglor. Dessa var innan åtgärd antingen klädda med en vassmatta (bilden till vänster) eller så var spikar inslagna för att få fäste för putsen (bilden till höger). Här hade putsen drabbats av omfattande sprickbildning. Träreglarna frilades från vassmattan, spikarna avlägsnades, virket täcktes med byggpapp och armeringsnät varefter det putsades. Foto: Lisa Skanser & Tobias Mårud

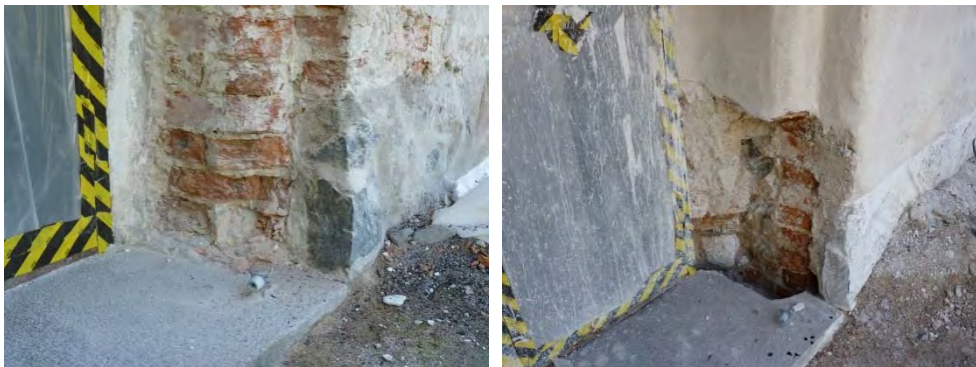
Till följd av fuktangrepp och saltutfällningar var tegelmurverket i kyrkans västportal och vapenhusets portal skadat genom omfattande vittring. Tegelmurverket sträckte sig ner under marknivå och utsattes på så vis för stora mängder fukt vilken kapillärt transporterades vidare uppåt och söndervittrade även skiften närmast ovan markytan. Skadat tegel avlägsnades och profilhuggna sockelstenar av granit murades in i nedre delen av portalerna. Där över murades med nytt profilformat tegel vilket putsades och avfärgades likt fasaderna i övrigt.

Figur 18 & 19. Västportalens södra sida efter friläggning av murverket (bilden till vänster). Högra bilden visar samma del efter avlägsnande av skadat tegel. Foto: Tobias Mårud.

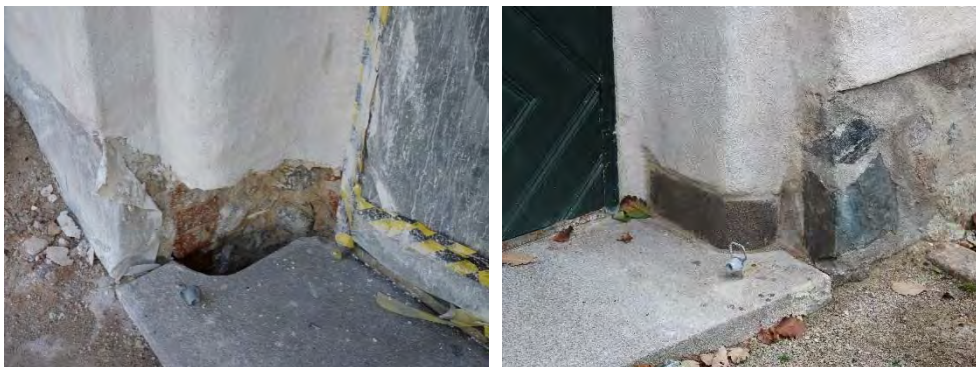
Figur 20 & 21. Västportalens norra sida efter avlägsnande av skadat tegel (bilden till vänster). Den profilhuggna sockelstenen sitter på plats och murverket är putsat. Foto: Tobias Mårud.

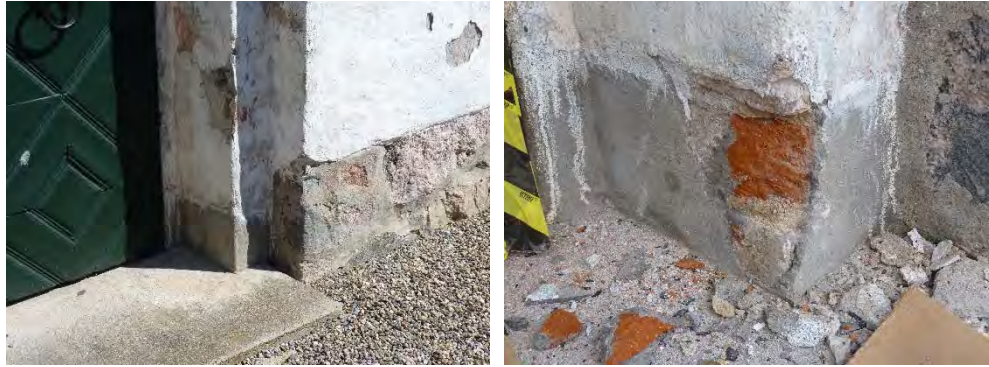
Figur 22 & 23. Vapenhusets portal hade samma problem som västportalen, här östra sidan med en hård cementputs på sockeln vilket ytterligare bidrar till kapillärsugning av fukten. Foto: Tobias Mårud.

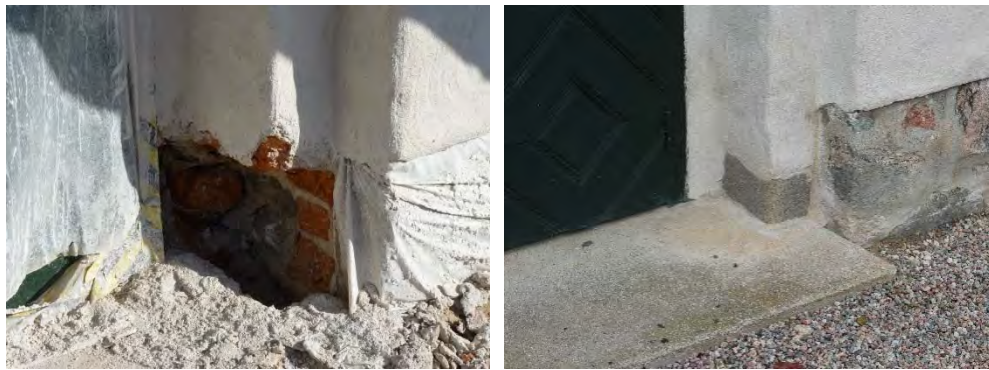
Figur 24 & 25. Östra sidan av vapenhusets portal efter avlägsnande av skadat tegel och efter genomförda åtgärder. Foto: Tobias Mårud.

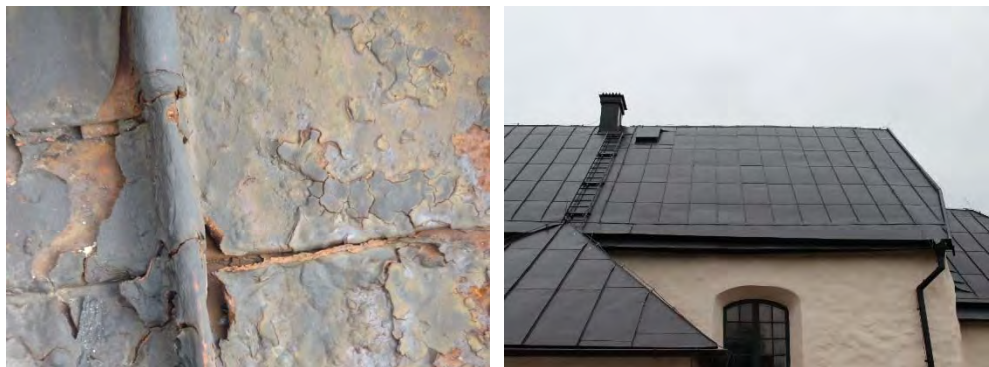
Figur 26 & 27. Detalj av takplåten innan åtgärd (vänster bild). Det omlagda taket, med sakristian skymtande till höger och vaktmästarkontorets södra takfall i förgrunden till vänster. Foto: Helén Sjökvist och Tobias Mårud.

Arbetet inleddes med långhusets södra takfall där all plåt avlägsnades, den delvis lösa underlagspanelen spikades fast och täcktes med mineralfiberfilt av märket Icopal flexilight. Därefter täcktes taket med galvaniserad och primerlackad plåt av märket Ruukki. Plåten var tänkt att enkelfalsas likt tidigare utförande men efter diskussioner där entreprenören hävdade tekniska skäl godtogs, relativt motvilligt, att plåten dubbelfalsades med minsta möjliga förskjutning mellan tvärfalsarna. Plåten färdigmålades på plats och slutströk med pensel. Målning utfördes med svart Isotrol taktäck som är en alkydförstärkt linoljebaserad färg.

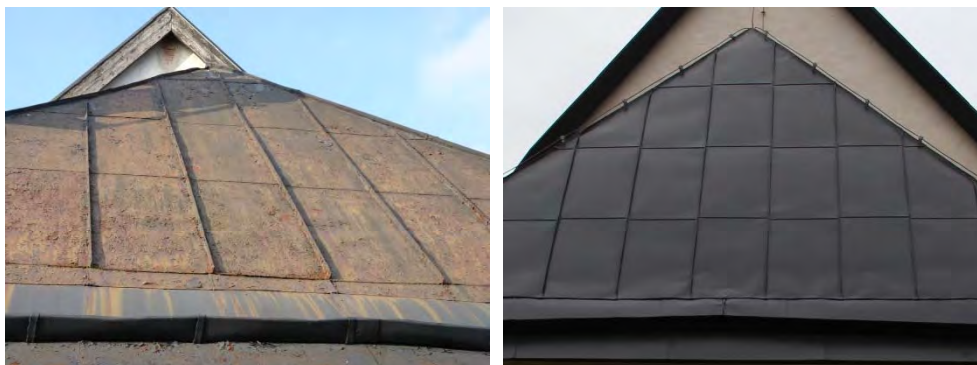
Figur 28 & 29. Sakristians östra takfall (del av) innan och efter åtgärd. Foto: Helén Sjökvist och Tobias Mårud.

Sakristians tak åtgärdades med samma tillvägagångssätt dock var takets underlagspanel, bestående av 200-300 mm bräder på förvandring, i god kondition och lämnades utan åtgärd. Plåten på vaktmästerikontorets takfall blåstrades rena från gammal, löst sittande färg och målades med svart Isotrol taktäck.

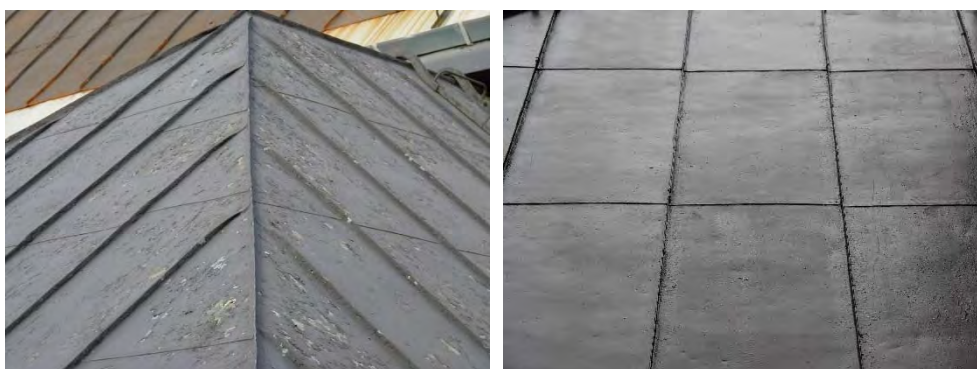
Figur 30 & 31. Vaktmästarkontorets tak innan åtgärd, sett från sydöst, och del av det östra takfallet efter åtgärd. Foto: Helén Sjökvist och Tobias Mårud.

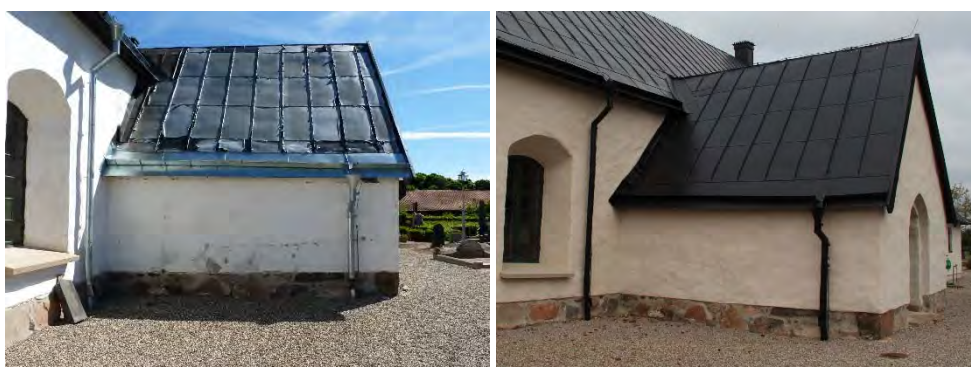
Under projektets gång upptäcktes att plåttaket på vapenhuset lagts utan falstäningsmedel och lades därför om. I västra takfallet, närmast gaveln, ersattes ca 10-15 meter rötskadad underlagspanel. De ramsågade panelbrädorna ersattes med spåntade bräder. Även här lades underlagsspapp av märket Icopal flexilight och plåten målades med Isotrol taktäck i svart kulör.

Figur 32 & 33. Vapenhusets västra takfall innan och efter åtgärd. Foto: Tobias Mårud.

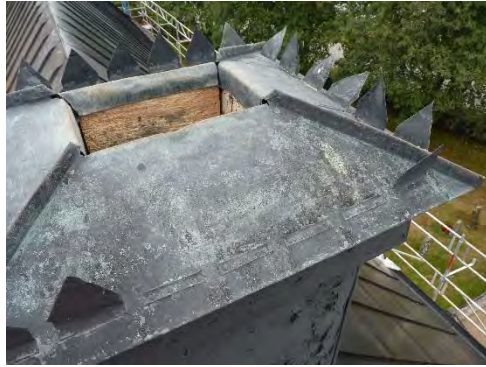
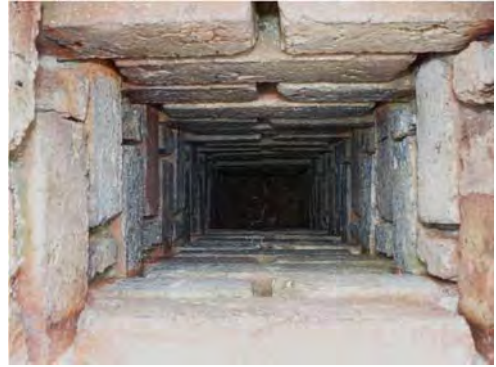
Figur 34 & 35. Plåtbeslagningen av skorstenens krön uppvisade en del mekaniska skador och glipande skarvar. Den invändigt nedtill igenmurade röckanalen saknade nästan helt fogbruk och rester av fågelreden fanns i botten. Foto: Tobias Mårud.

Skorstenens plåtinklädnad ersattes med ny i utförande likt tidigare befintlig med skillnaden att skorstensöppningen täcktes.

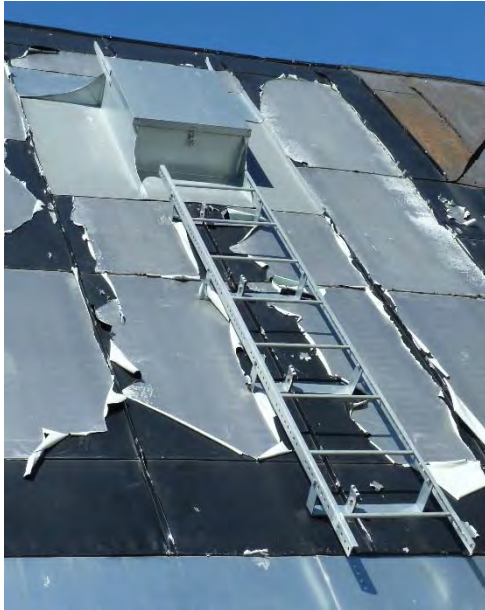
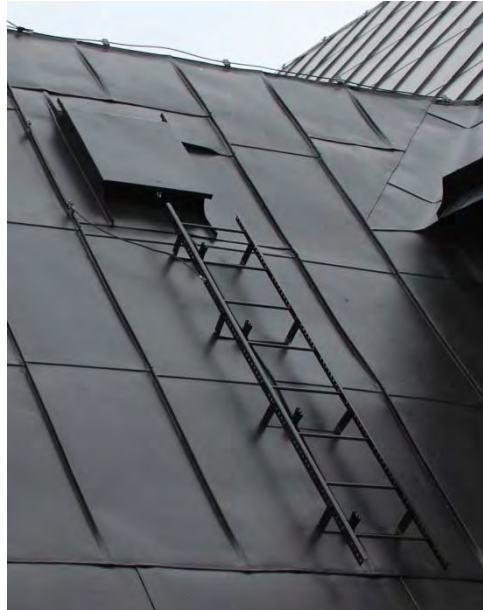
Takluckan på vapenhusets östra takfall monterades 2010 med opassande hög sarg. Konstruktionen visade sig även vara klen och ersattes med en stilmässigt bättre anpassad lucka med lägre och kraftigare ram, sargen höjd är numera 120 m.m. Även takluckan vid skorstenen på långhusets södra takfall ersattes med en ny och den nedre takluckan på samma takfall, strax ovanför vapenhuset, sattes igen. Takstegen på långhusets södra fasad ersattes med en ny av säkerhetsskäl, stegen på vaktmästeriets östra takfall ersattes av samma anledning med en ny, dock monterad på västra takfallet. Takstegen på sakristians östra takfall behölls men målades svart i kulör likt taket.

Figur 38 & 39. Takluckan på vapenhusets östra takfall var försedd med en opassande hög sarg, detta åtgärdades, resultatet syns på högra bilden. Foto: Tobias Mårud.

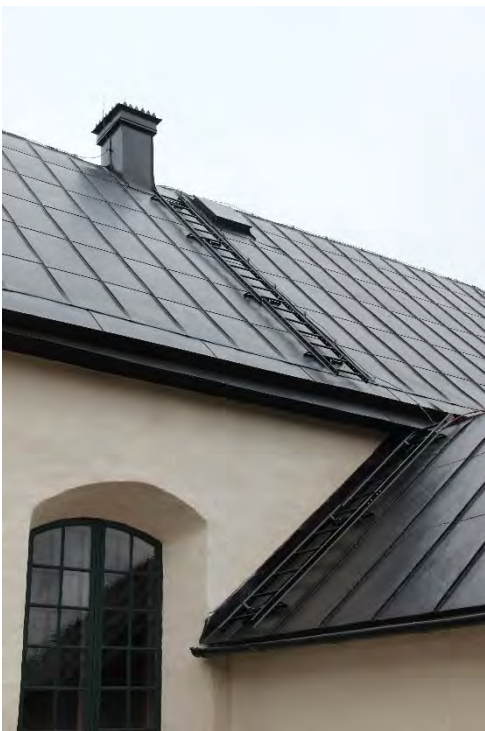
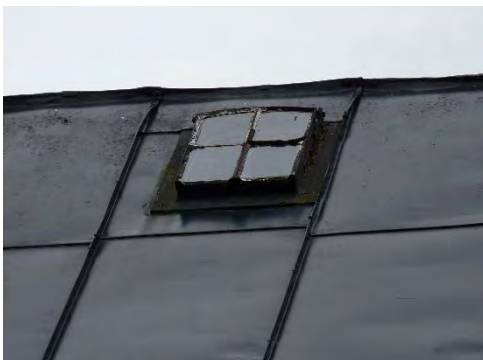
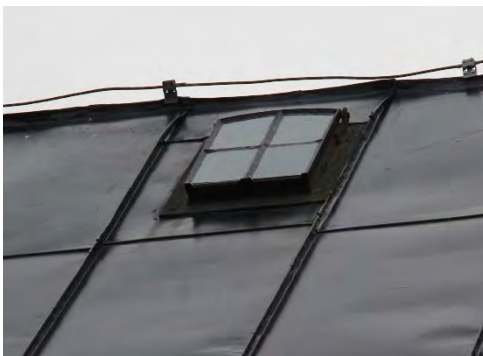
Figur 40, 41 & 42. Ny takstege monterades på vaktmästarkontorets västra takfall, stegen på östra takfallet togs bort, och en ny stege ersatte den tidigare på långhusets södra takfall (vänstra bilden). Ett av långhusets två äldre takfönster på norra takfallet, innan och efter åtgärd (de två bilderna till höger). Foto: Tobias Mårud.

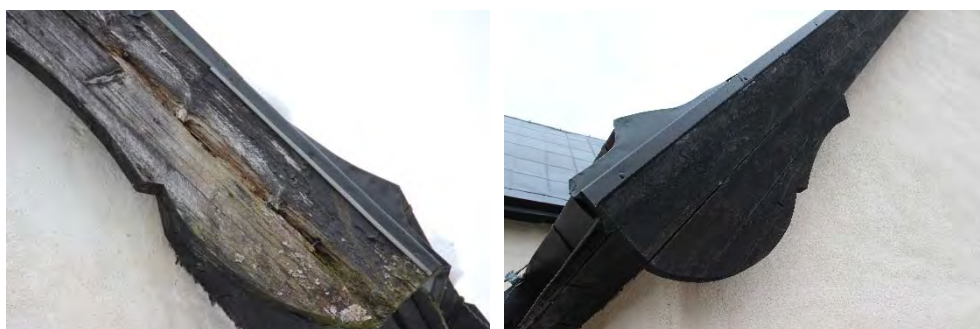
Långhusets och vapenhusets vindskivor var delvis i mycket dåligt skick och samtliga målade med en för trä opassande syntetisk färg. Vindskivorna skrapades fria från syntetisk färg så att underliggande skikt av trätjära frilades. Vindskivorna på långhusets östra gavel var i så dåligt skick att de ersattes med nytillverkade. Friska delar av de kasserade vindskivorna återanvändes för restaurering av västra gavelns vindskivor. Samtliga vindskivor ströks två gånger med svartpigmenterad trätjära av märket Auson. Pigmenterad tjära valdes för att skillnaden mellan gammalt och nytt virke inte skulle bli så påtaglig samt för att underhållsperioden är längre. Även den brädklädda takfoten ströks efter rengöring och viss virkeslagning med svartpigmenterad trätjära av märket Auson.

Figur 43 & 44. Exempel på vindskivor innan och efter åtgärd. Vänstra bilden visar vindskivan från norra sidan av långhusets östra gavel innan åtgärd och högra bilden vindskivan på västra sidan av vapenhusets gavel efter åtgärd. Foto: Tobias Mårud.

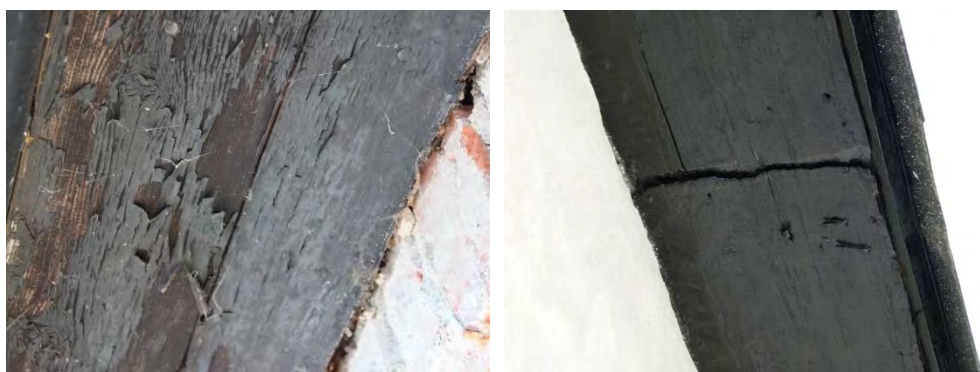
Figur 45 & 46. Takfotsbräda målad med felaktig färg (vänster bild) vilken skrapades bort varefter de målades med pigmenterad tjära (höger bild). Foto: Tobias Mårud.

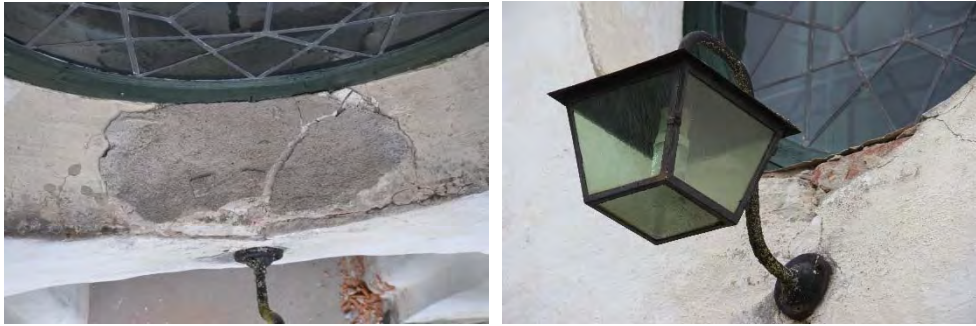
Figur 47 & 48. Nederdelen av fönsteröppningen i västra gaveln är en naturlig ansamlingspunkt för vata med frostsprängning och fuktskada som följd (vänstra bilden). Armaturen nedanför fönstret var i behov av underhåll, bland annat växte lavar på metallen (högra bilden). Foto: Tobias Mårud.

Ett fönsterbleck monterades i underdelen av den runda fönsteröppningen på kyrkans västra gavel. Plåten målades av estetiskt skäl grön, i kulör NCS S 8010-G10Y, likt fönstret, istället för som ursprungligen planerat svart likt takplåten. Armaturen strax under fönsteröppningen demonterades och restaurerades på verkstad. Glasen plockades ur, rost avlägsnades, metallen grundmålades med rostskyddsfärg och därefter med linoljefärg i svart kulör. Armaturen återmonterades efter att fasaden avfärgats.

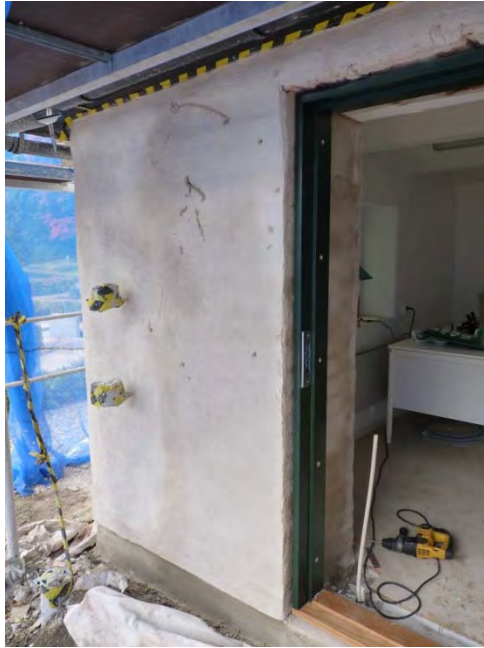
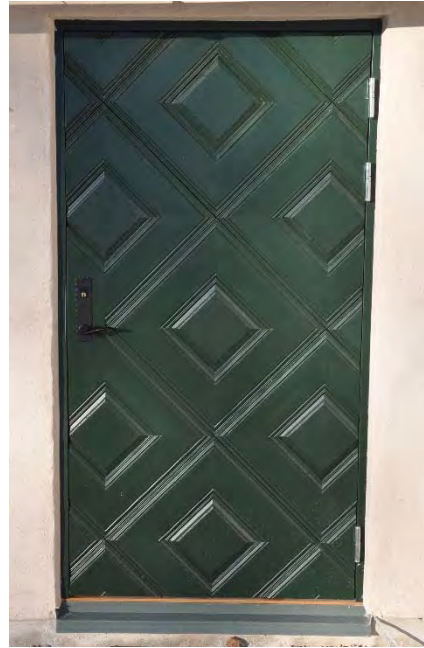
Figur 50 & 51. Södra delen av dörröppningen i vaktmästarkontorets östra fasad var tidigare igensatt med en trävägg, den revs och istället uppfördes en murad vägg av tegel i samma bredd som murverket i övrigt. I den egentliga dörröppningen monterades en ny dörr utformad med tanke på kyrkans andra två entréer. Foto: Tobias Mårud.

Vaktmästeriet försågs med ny ytterdörr, belägen i östra fasaden. Dörren utformades likt kyrkans två portar med profilerad panel lagd i mönster av snedställda kvadrater och målades med linoljefärg i kulör motsvarande NCS S 8010-G10Y. Öppningen för dörren justerades genom att den sedan tidigare igensatta södra delen av dörröppningen murades igen och putsades likt fasaden i övrigt. Nytt lås och trycke beställdes från Tveit smie i Norge. Det befintliga säkerhetslåset återanvändes. På fasaden söder om ingången monterades en vägglampa, modellen Glasgow 730B, från Norlys. På fasad norr om ingången demonterades ett vägguttag vilket återmonterades efter att fasaden avfärgats.

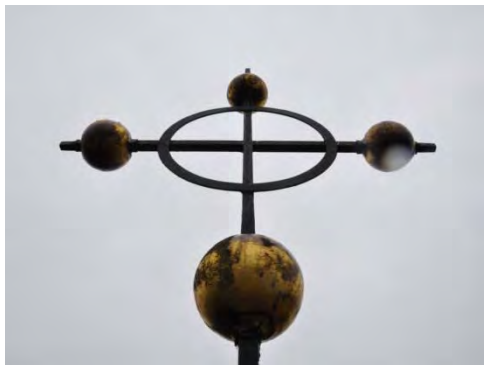
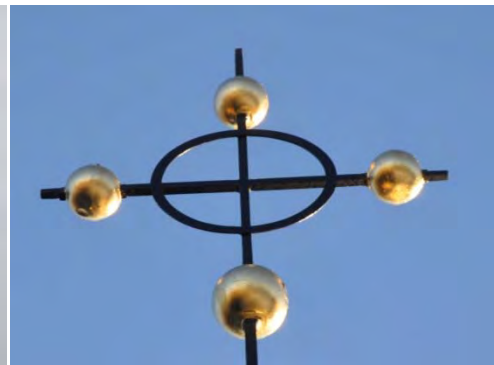
Figur 52 & 53. Nockprydningen över västra gaveln före (vänstra bilden) och efter (högra bilden) restaurering. Foto: Tobias Mårud.

Nockprydningen på västra gaveln, som utgörs av ett kors i svartmålat smidesjärn med fyra kulor av förgylld koppar, restaurerades. Nockprydningen monterades ned och forslades till verkstad där kulorna monterades loss och förgylldes, delarna av järn blåstrades, rostskyddades med blymönja och målades två gånger med svart linoljefärg. Delarna återmonterades i verkstaden.

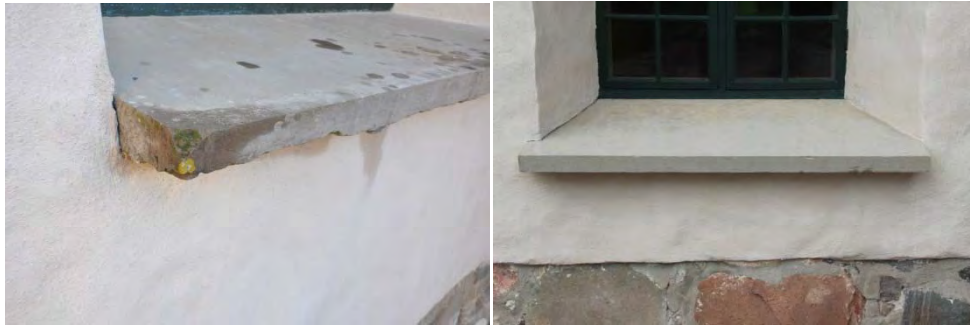
Figur 54 & 55. Samtliga solbänkar rengjordes. Bilderna visar fönstret väster om vaktmästarkontoret i långhusets södra fasad, innan och efter rengöring. Foto: Tobias Mårud.

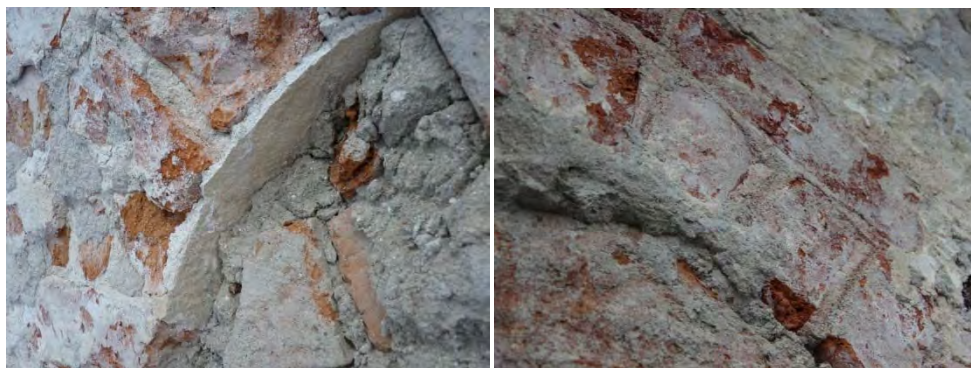
Figur 63 & 64. Puts-skikt från tidigare omfattning på befintligt fönster (vänster bild). Omfattningen till det igenmurade fönstret i långhusets södra fasad uppvisar stora likheter med omfattningen till vapenhusets portal med åsfogar, ristningar och kvadermålad puts. Foto: Tobias Mårud och Lisa Skanser.
