Karmansbo Bruk

Vård- och underhållsplan

Karmansbo 1:4 och Täkten 1:47
Hed socken
Skinnskattebergs kommun
Västmanland

Antikvarisk rapport

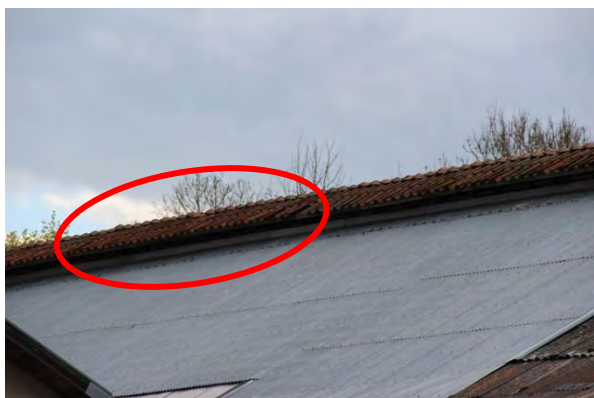
Skadade och lösa takpannor inom markering

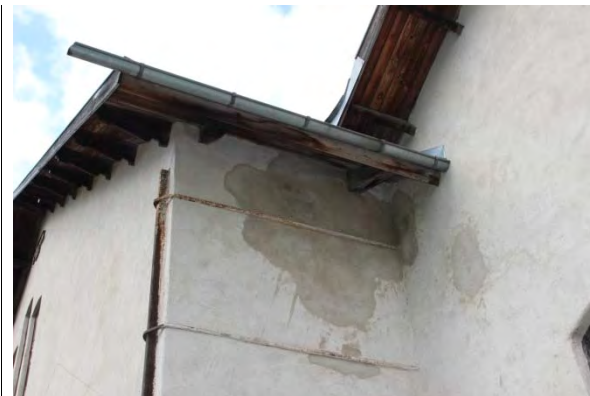
Putslagning med avvikande kulör, sydöstra gavelns nordöstra fasad

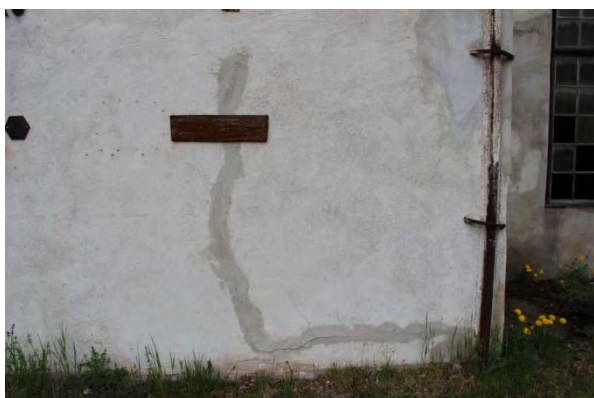
Pågående sprickbildning, sydöstra gaveln

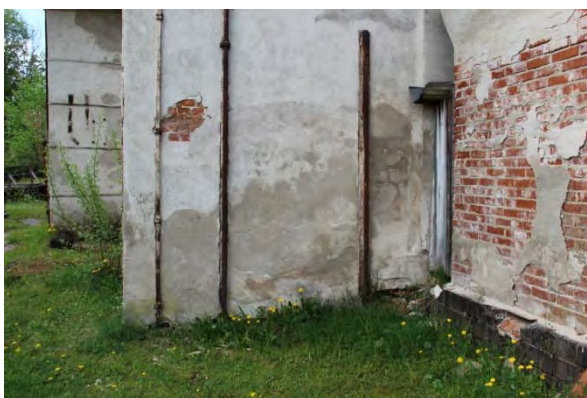
Hörnan vid fundamentet till skorstenen har problem med fukt

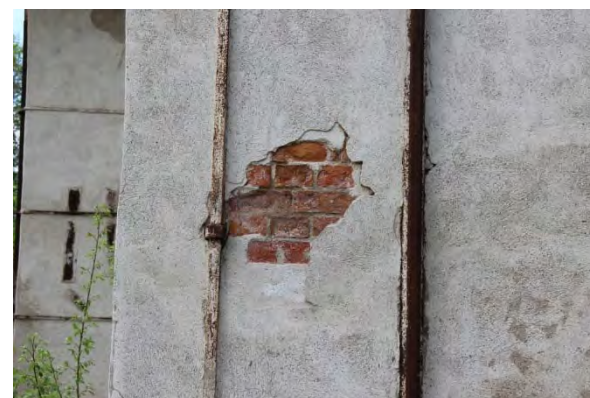
Putsskada på nordöstra fasaden.

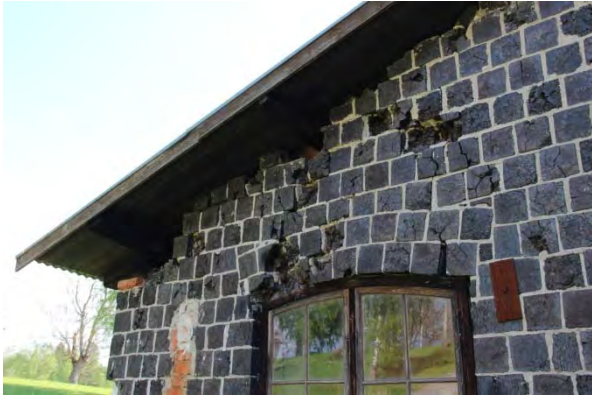
Kraftig spricka i östra inlastningsrummets nordvästra gavel

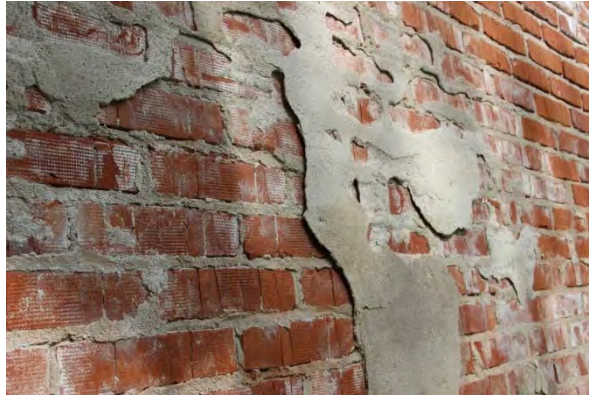
Stora problem med att få putsen att fästa på skorstensfundamentets och rökgångens murverk

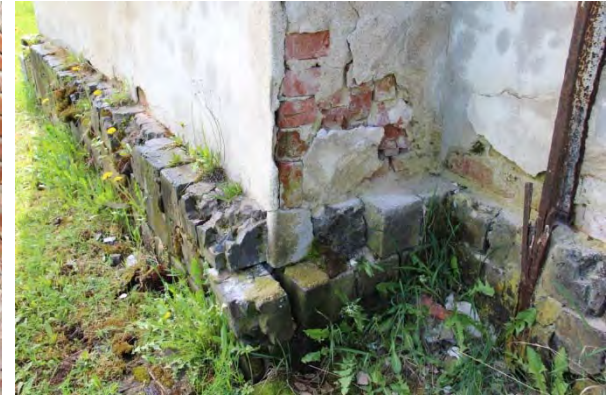
Diverse skador på rökgång och skorstensfundament

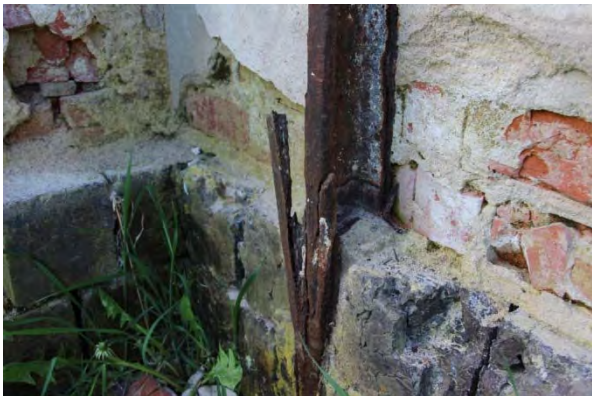
Kraftigt rostangripet järn

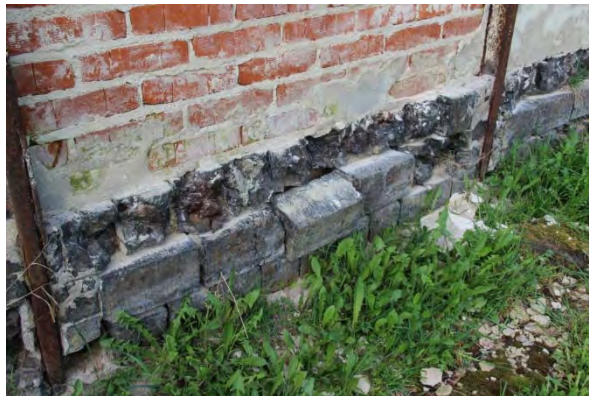
Slaggsten på väg ut ur grundmuren

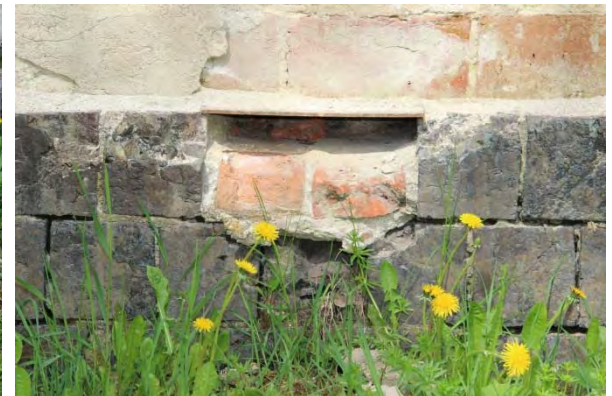
Lagning med tegel i skorstenens kondenskanal

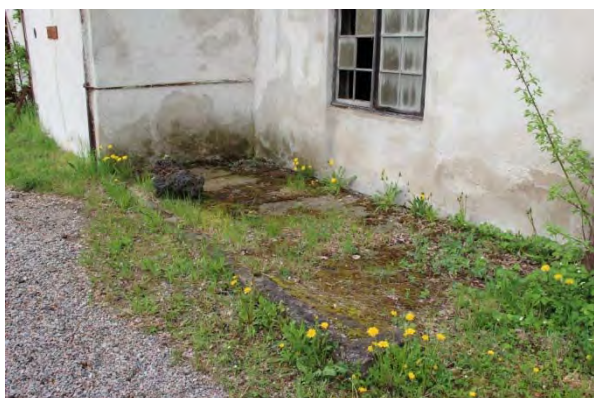
Gjuten platta vid sydöstra gaveln

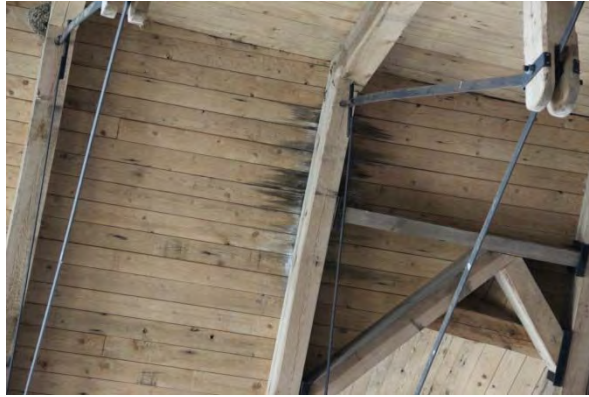
Fuktskada i blåsmaskinshusets tak

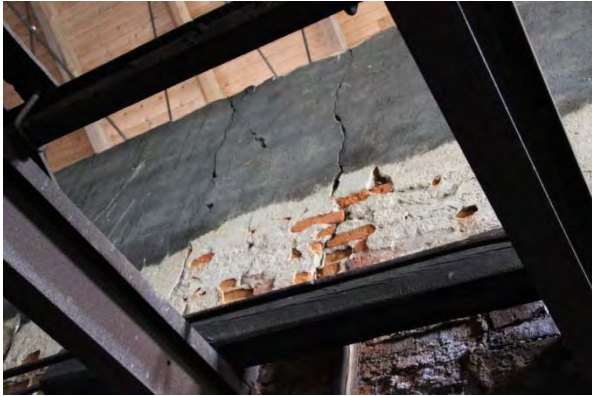
En av flera sprickor i nordöstra ugnsdelens murverk

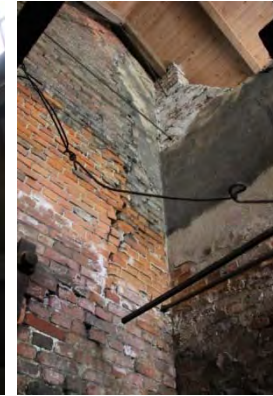
Spricka i nordöstra ugnsdelens murverk

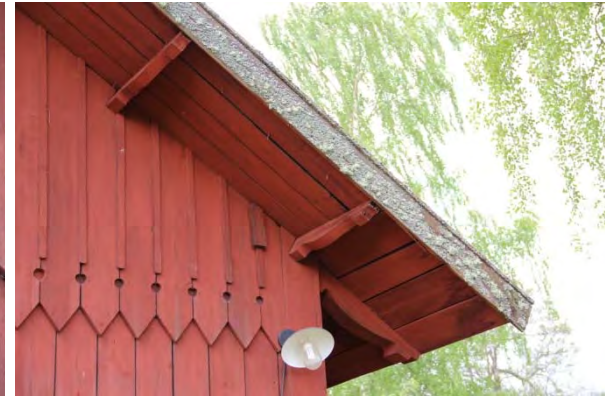
Lav på vindskiva och armatur på nordöstra gaveln

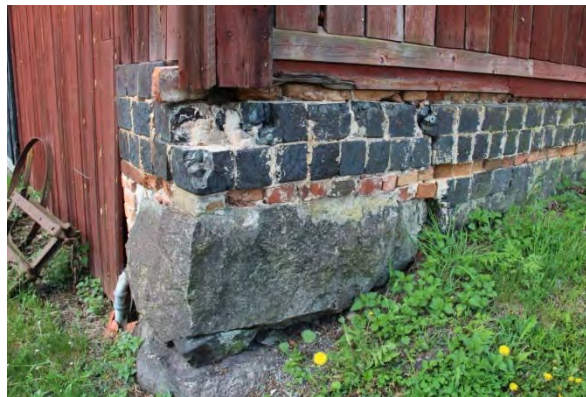
Hörnstenar synliga mot nordöst. Skador i grundmur
Spricka i grundmur på nordöstra gaveln
och felaktig konstruktion av syllbräda

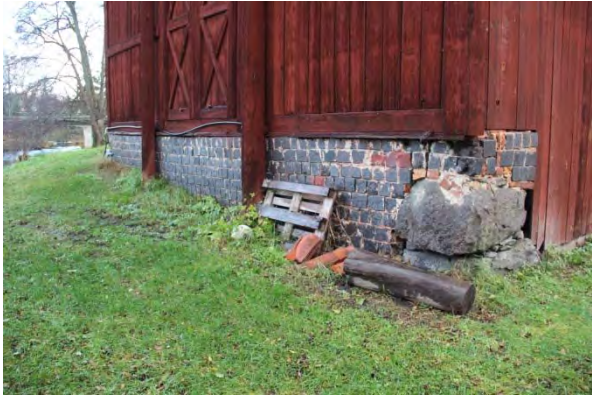
Sydvästra gavelns grundmur, skador vid hörnsten

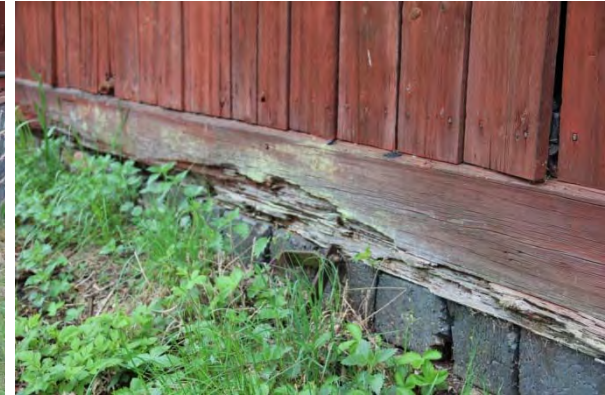
Fuktproblem och förhöjd marknivå vid nordvästra fasaden har lett till rötskador i vatt- och syllbräda

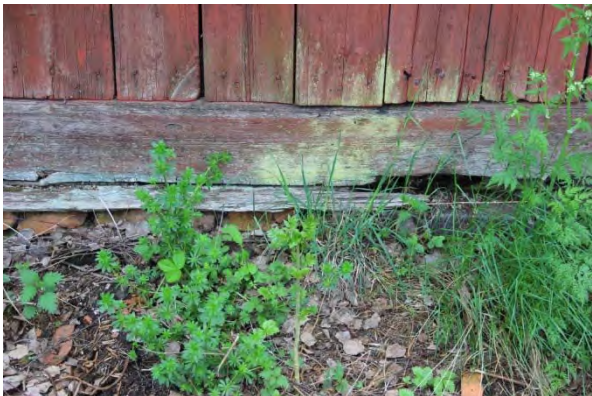
Grundmuren är delvis helt täckt av den höjda marknivån

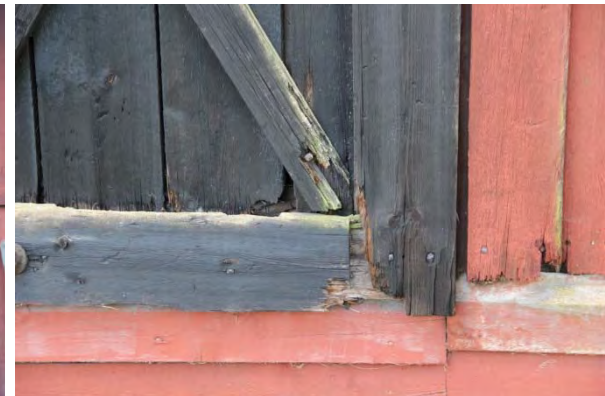
Skador i ändträ, här nordöstra gaveln

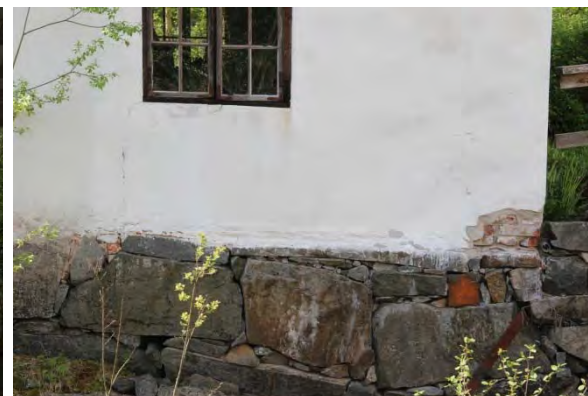
Del av nordöstra fasaden, spricka under fönster och putskada i nedre hörnet

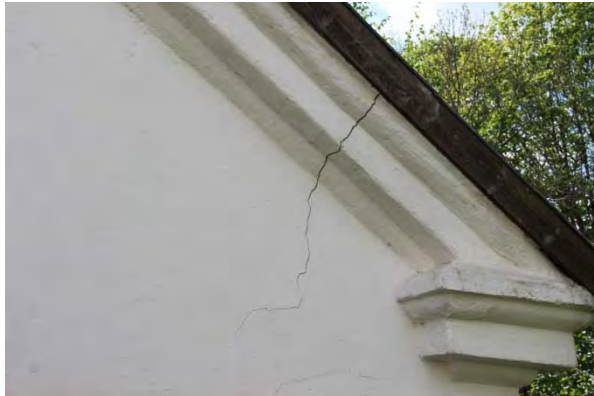
Spricka i nordvästra gaveln

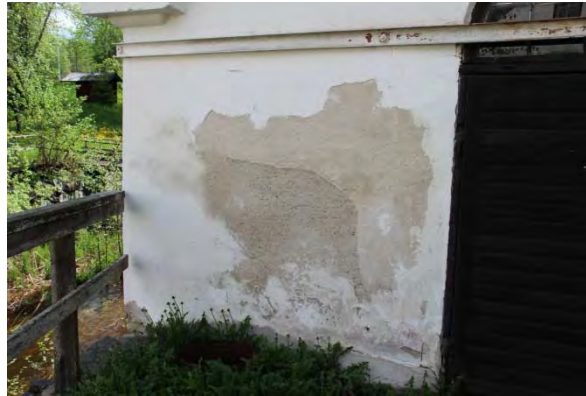
Dåligt fäste av avfärgningen på nordvästra gaveln

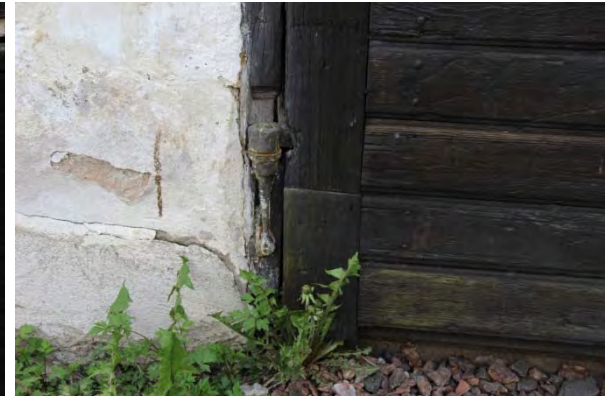
Lagning på dörr och putssläpp på fasad

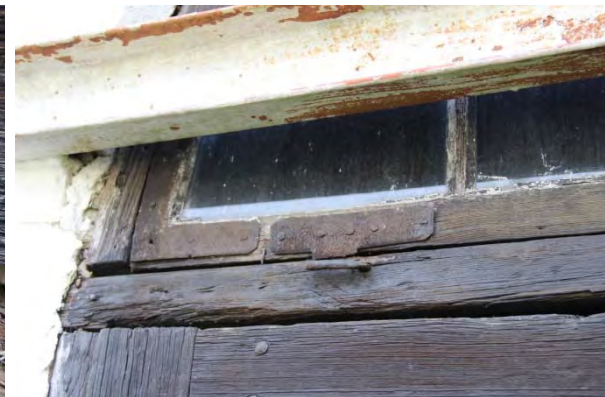
Metallbeslag som delvis förlorat sin funktion, lunettfönster i nordvästra gaveln

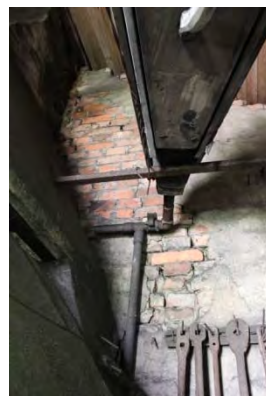
Spricka i sydöstra väggen

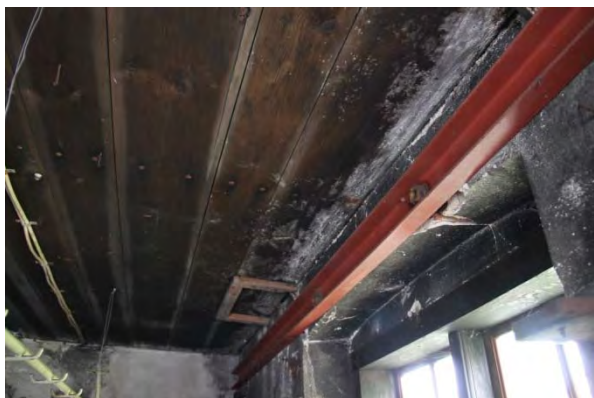
Utfällningar i tak och skada i fönsteröppning från infästning av u-balk
