Romfartuna kyrka

Takrenovering

Antikvarisk rapport

Romfartuna prästgård 1:3
Romfartuna socken
Västmanland

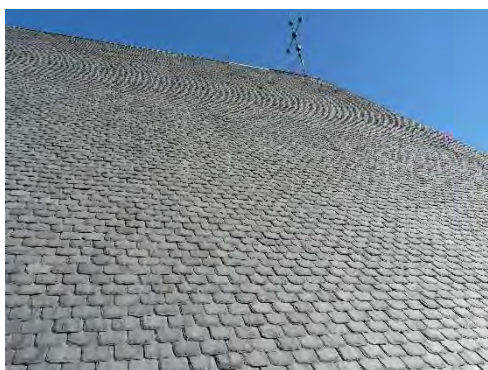
Figur 6. Södra takfallet innan åtgärd. Foto: Tobias Mårud.

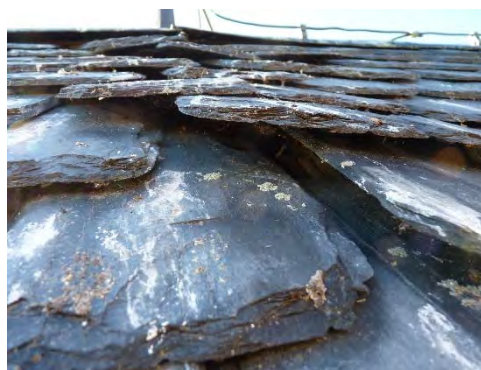
Figur 7. Otät läggning i anslutning till fäste för nockprydning. Foto: Tobias Mårud.

Nockprydnaden över östra gaveln återmonterades, med tupp i spiran. Stagen monterades i fästen för att minska risken för rötskador, inte direkt i råsponten som tidigare. Fästena målades i kulör lik skiffrets.

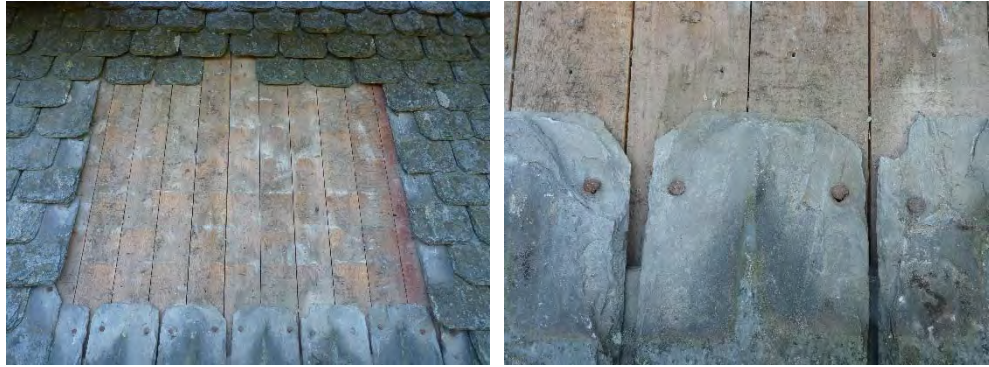
Figur 8 & 9. Provruta på norra takfallet. Skiffern är fästade direkt i räsponenten med spik som angripits hårt av rost. Foto: Tobias Mårud.

Det nedplockade skiffret lades tillbaks. Skiffern fästes med rostfri spik och kompletterades med Grythytteskiffer. Kompletterande skiffer lades i första hand på sakristia och vapenhus.

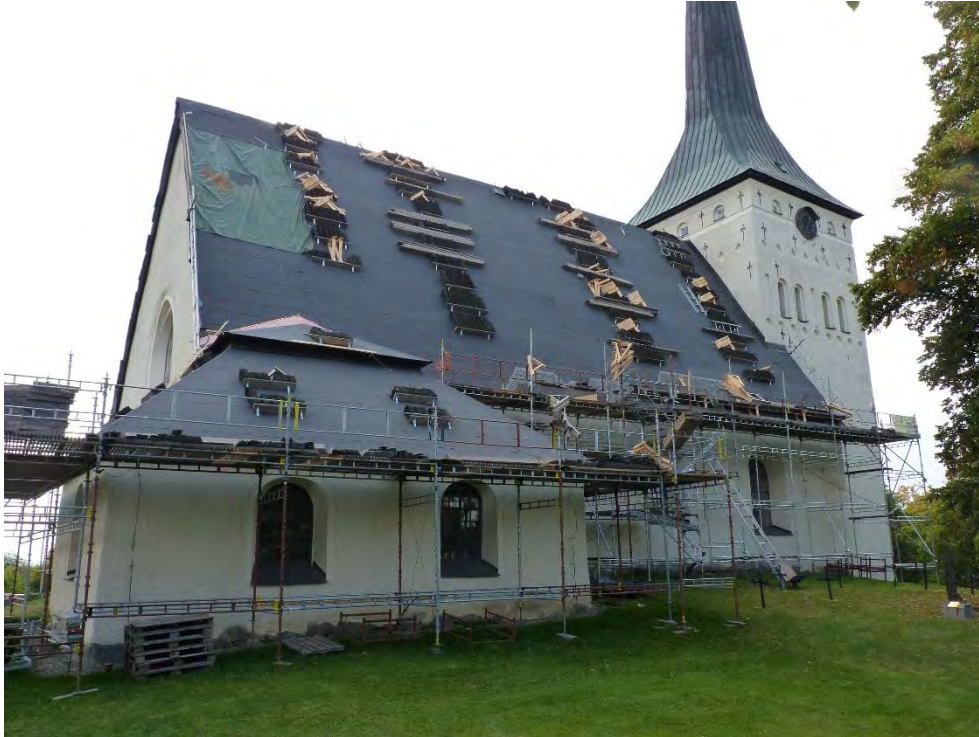
Figur 13. Pappen är lagd. Området över den rötskadade takstolen har lämnats öppet, ingen plywood eller papp har lagts där, och täcks temporärt med en presenning. Foto: Tobias Mårud.

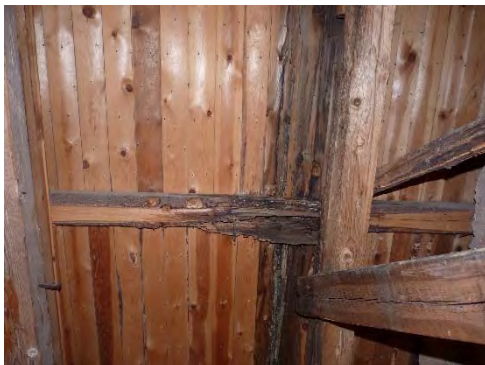
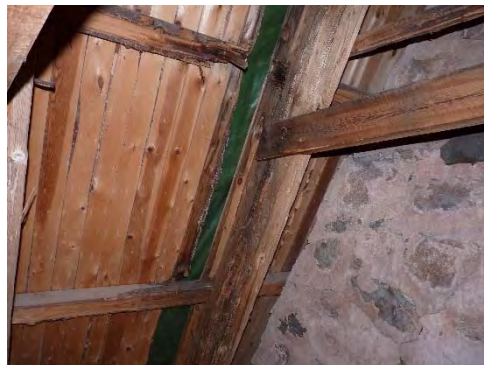
Figur 14 & 15. Rötskada i norra takfallets östra del. Skadad råspont avlägsnades och området täcktes i väntan på beslut om hur den delvis rötskadade takstolen skulle åtgärdas. Foto: Tobias Mårud.

Takstolen direkt väster om långhusets östra gavel har rötskadats till följd av läckage genom nockprydnadens infästningar. Framst är övre delen av högbenet mot norra takfallet skadat. Takstolens högben förstärktes genom att en träregel spändes fast på östra sidan av högbenet med stålbyglar och gängad bult. Även några de tvärgående åsarna var rötskadade, två fick delvis bytas och en ås förstärktes.

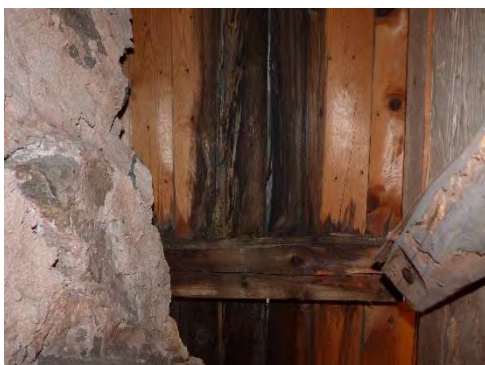
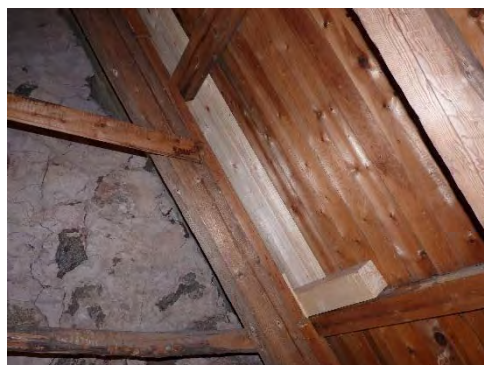
Figur 16 & 17. Även södra takfallets östra del uppvisade rötskador i underbrädningen, dock inte i samma omfattning. Infästningen av underbrädningens ersatta råspont fick stödjas med balkar. Foto: Tobias Mårud.

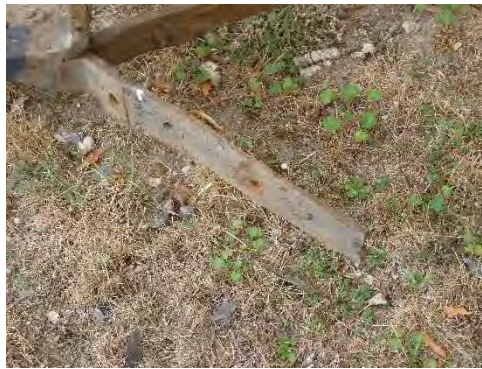
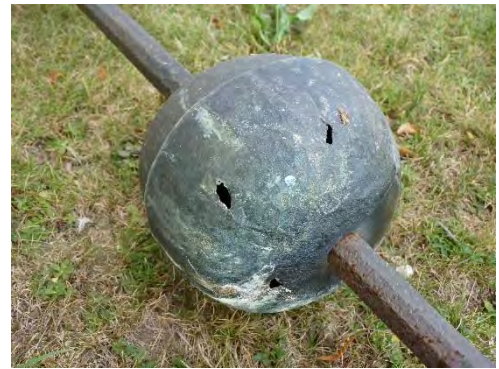
Figur 19 & 20. Nockprydnadens ena fäste var av och kloten i behov av underhåll. Foto: Tobias Mårud.

Allt skiffer plockades ned på samtliga tak. Nockprydningen över östra gaveln, som utgörs av ett kors i smidesjärn med fyra kulor av koppar, monterades ned och restaurerades. Själva järnkorset rengjordes, lagades av smed och blev därefter linoljebränt. Kloten rengjordes försiktigt och skador löddes. Låsspikar byttes, nya smidda järnspikar trädde i hålen i ändarna på korsarmen och nya kopparspikar sattes i låsen till kloten. Rötskadad råspont i underbrädningen avlägsnades och ersattes med ny av samma dimension på södra takfallets östra del. På norra takfallets östra del avlägsnades delar av den rötskadade råsponten medan resten lämnades och täcktes med en presenning i avvaktan på beslut om hur den rötskadade takstolen skulle tas om hand. Med undantag av nämnda yta på östra delen av norra takfallet spikades plywood på samtliga takfall vilken därefter täcktes med underlagspapp (YEP 2500). Snart därefter åtgärdades även ytan på norra takfallets östra del, efter att all skadad råspont ersatts med ny och rötskadade delar på två åsar kapats, över nästföljande takstol, och ersatts med nytt virke av samma dimension.

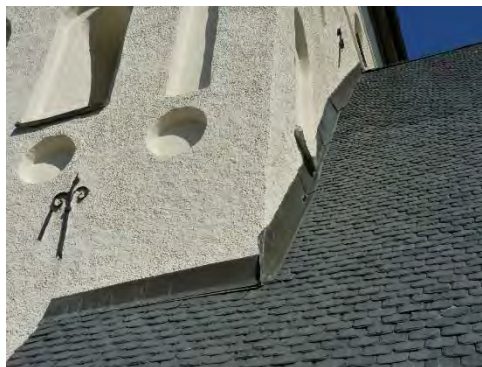
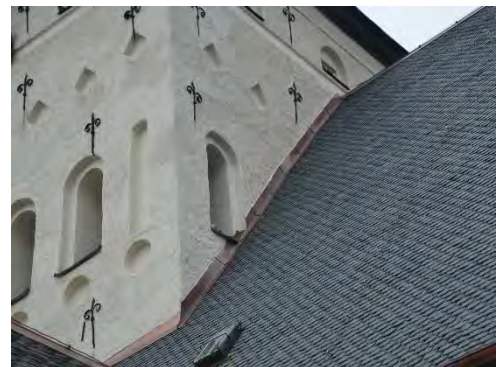
Figur 21 & 22. Den befintliga plåten ersattes med ny, här ståndplåten mot sydöstra delen av tornet. Foto: Tobias Mårud.

Nya ståndplåtar tätades med silikonbaserad fogmassa i överkant mot fasad, ett för byggnadsverket mindre passande tillvägagångssätt och med mindre lämpligt material. Bakgrunden till detta är att entreprenören ursprungligen ville fästa en skyddsplåt över ståndplåten vilken skulle täcka glipan som ofta uppstår mellan ståndplåtens överkant och fasaden. Detta nekades då det hade haft allt för stor påverkan på utseendet.

Befintlig plåt på långhustaket, sakristians tak och på vapenhusets tak ersattes med ny koppar, undantaget plåten över vindskivorna på långhusets östra gavel. På sakristian tillkom en ny fotplåt i koppar och på grund av att plywooden bygger upp fästes en mindre kopparplåt ovanpå samtliga vindskivors övre kant. En äldre plåttäckt skorstensöppning sattes igen och täcktes med skiffer.

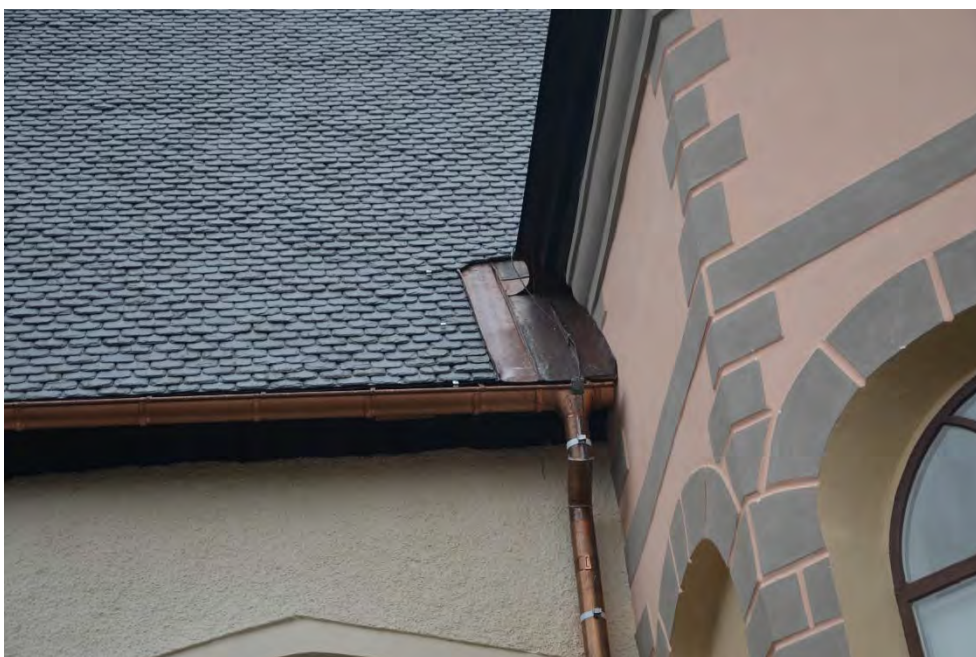
Figur 25. Den tillkommande plåten vänster om de ursprungliga, på västra sidan av gravkoret. Foto: Tobias Mård.

Gravkorets plåttak går ned till rännedal av koppar på långhuset. Mellanlägg av bly finns men det är inte en optimal lösning och bör observeras vid årlig översyn.

Intill mötet mellan gravkorets tak och långhuset sattes en extra plåt, ca 25-30 cm bred, för avvattningen på var sida då plåten tidigare var för snålt tilltagen. I mötet mellan gravkorets plåttak och rännviden av koppar på långhuset lades mellanlägg av bly för att förhindra bimetallkorrosion.

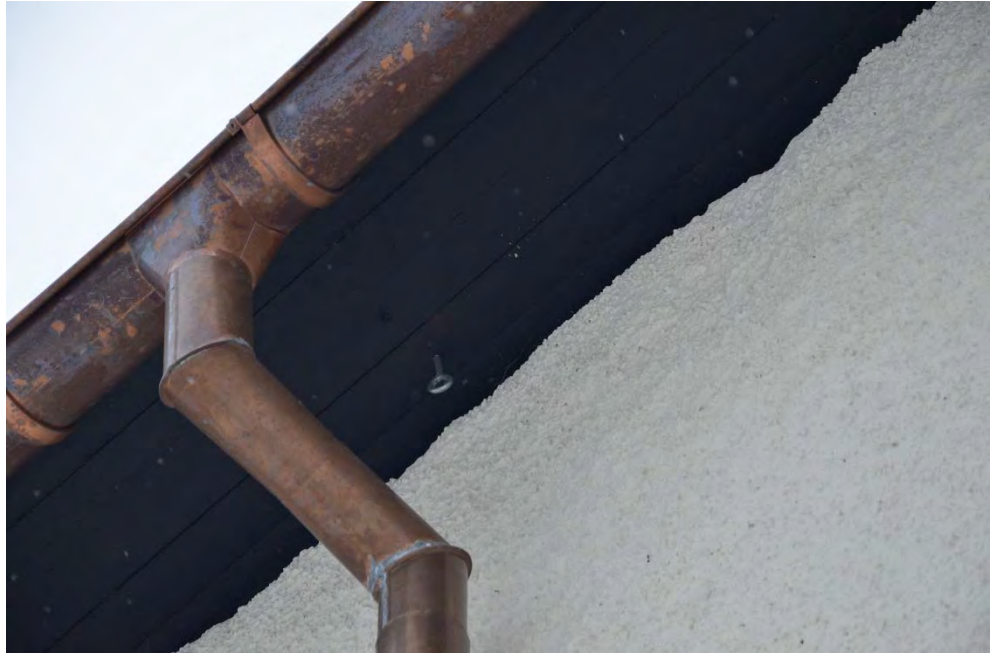
Figur 26. Avvattning i koppar, stuprör med skarpa böjar. Foto: Tobias Mårud.

Efter att hängränna och stuprör monterats på prov, på södra takfallets östra del, under en längre period godkändes monteringen på långhuset. Hängrännor och stuprör av koppar sattes upp på långhusets båda takfall. Hängrännor har dimensionen 150 mm och stuprör 110 mm, skarpa böjar och icke markanslutna utkastare.

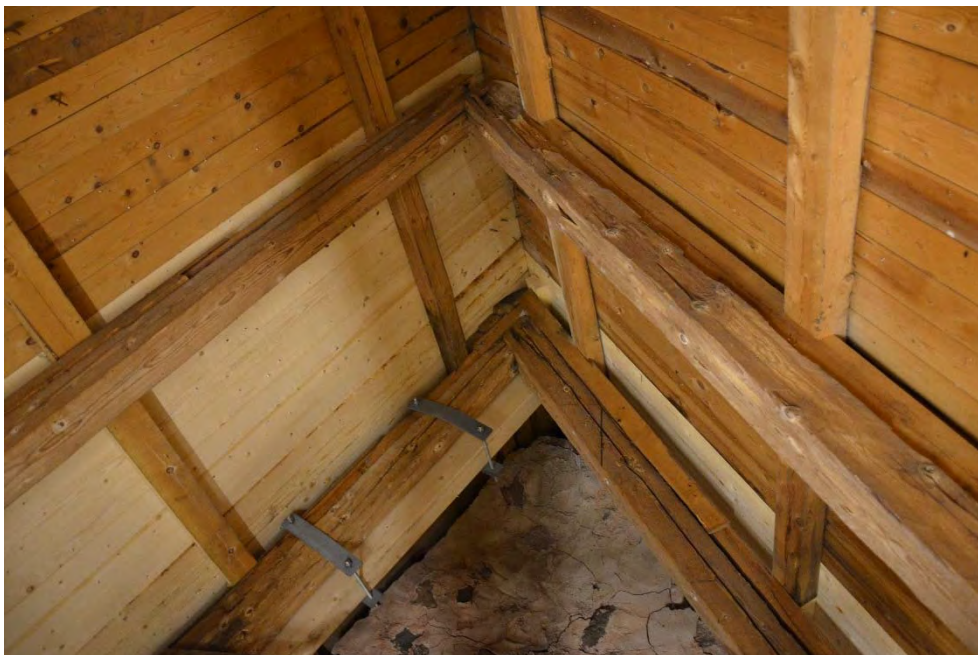
Figur 28. Östra delen av långhusvindens tak efter genomförda åtgärder. En större del av underbrädningen ersattes på norra takfallet i jämförelse med det södra. Högbenets förstärkning syns i form av stålbyglar, bult och regel. Foto: Tobias Mårud.

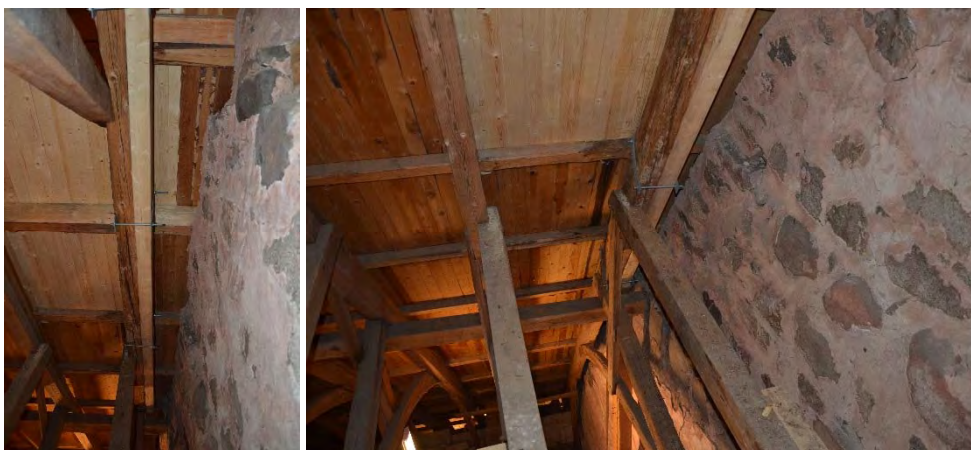
Figur 29 & 30. Skadad råspont har kapats vid närmaste ås för att kunna fästas. Foto: Tobias Mårud.

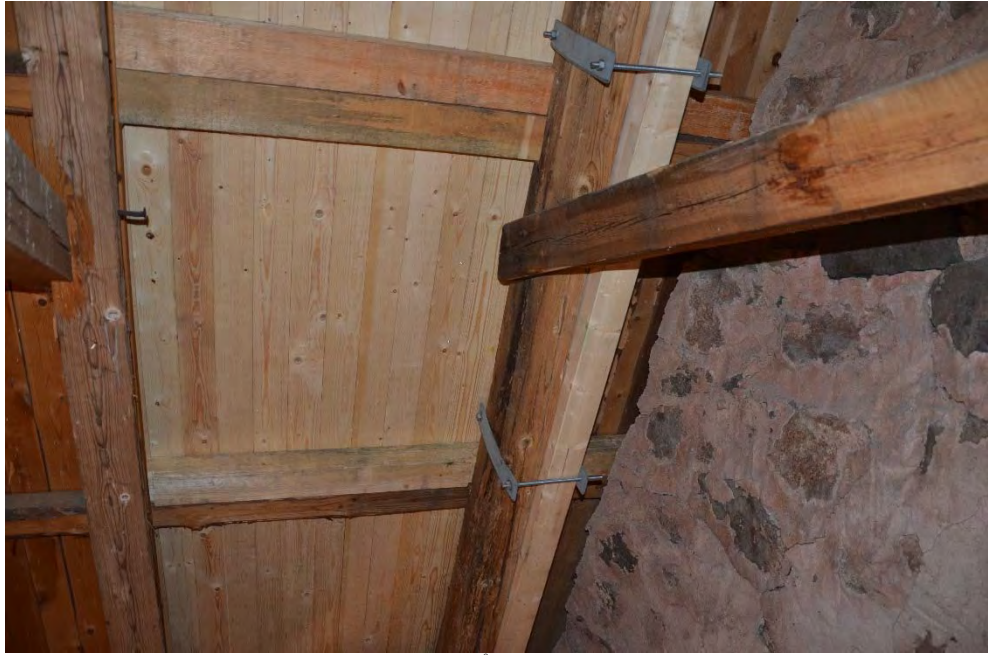
Figur 31. Två åsar fick delvis bytas, en förstärktes. Åsen i övre delen av bilden är bytt, kapad över andra takstolen österifrån, men även förstärkt. Den i bildens nedre del är förstärkt, huvudsakligen för att kunna fästa skarven för råsponten öster om högbenet. Foto: Tobias Mårud.

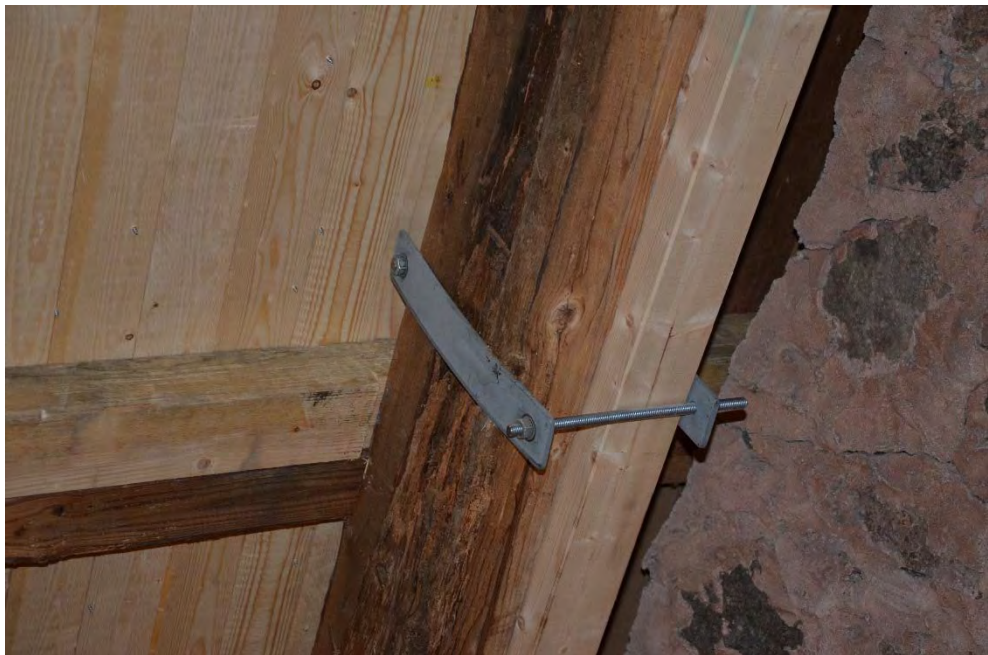
Figur 32. Det skadade högbenet stagades genom en regel fäst längs östra sidan med hjälp av sex stycken skruvförband. Foto: Tobias Mårud.

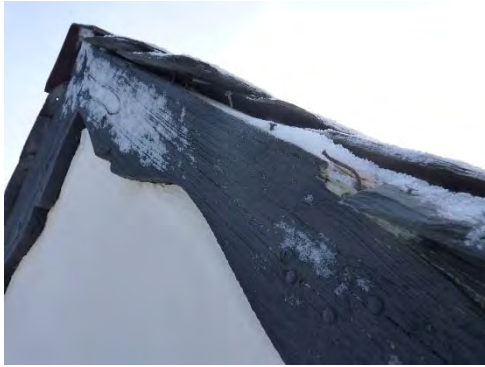
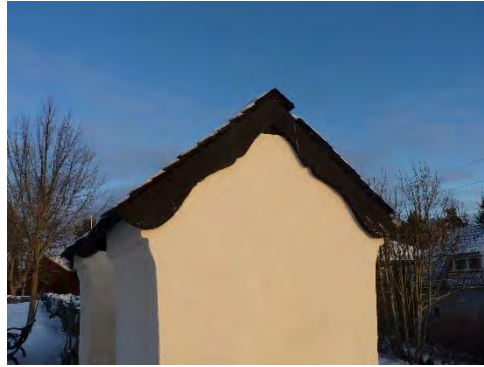
Figur 33 & 34. Grindstolparnas trädetaljer var delvis skadade. Exempel innan åtgärd. Foto: Tobias Mårud.

Kyrkogårdens nordöstra och södra grindstolpar, tillkomna på 1790-talet, är klädda med skifferbelagda huvar. Huvorna åtgärdades på samma sätt som kyrkans tak, med plywood, underlagspapp och omläggning av skiffer. Skadat virke ersattes. Fotplåtar i koppar tillkom och skadade nockplåtar ersattes med nya av koppar.

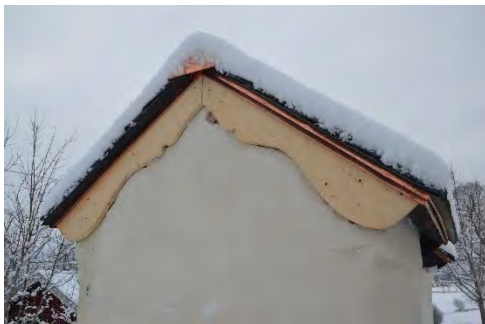
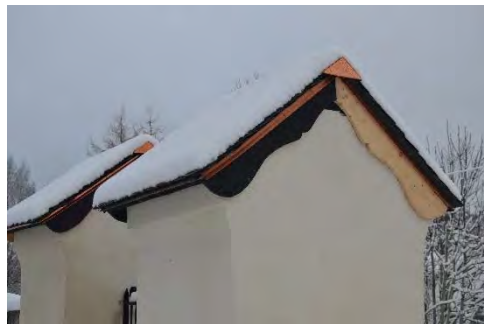
Figur 35 & 36. Huvarna åtgärdades på samma sätt som kyrktaket, resultatet blev en mer påtaglig visuell förändring då ytan på respektive huv är så liten. På bilderna har de bytta trädetaljerna ännu inte tjärats. Foto: Tobias Mårud.
