Gillberga kyrka

Klimatstyrt textilskåp

Antikvarisk rapport

Gillberga kyrka 1:1
Gillberga socken
Eskilstuna kommun
Södermanland

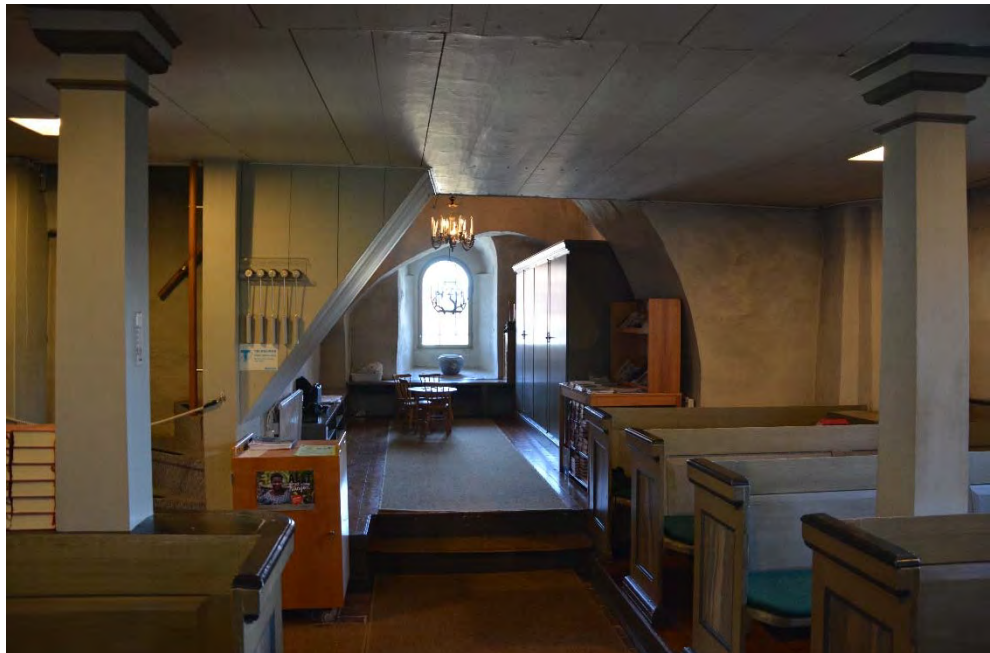
Figur 7. Skåpets placering, utefter norra väggen i tornrummet. Foto: Tobias Mårud.

En ny stående förvaring med dubbla skåp för mässhakar och antependier har uppförts utefter norra väggen i tornrummet på bottenvåningen, samma placering som de tidigare förvaringsskåpen.

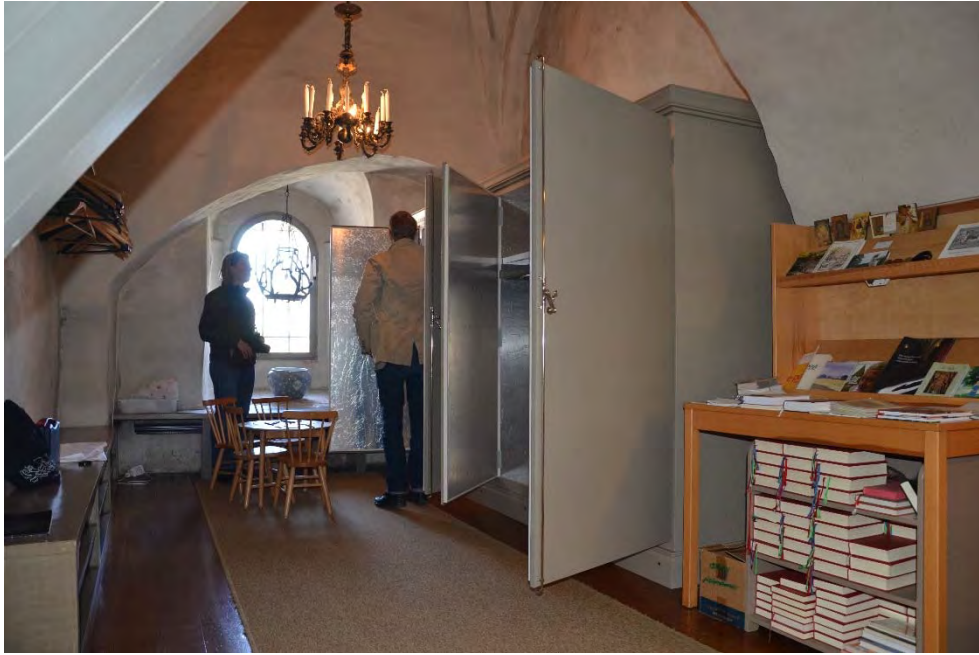
Figur 8. Skåpet är indelat i två separata sektioner. Foto: Tobias Mårud.

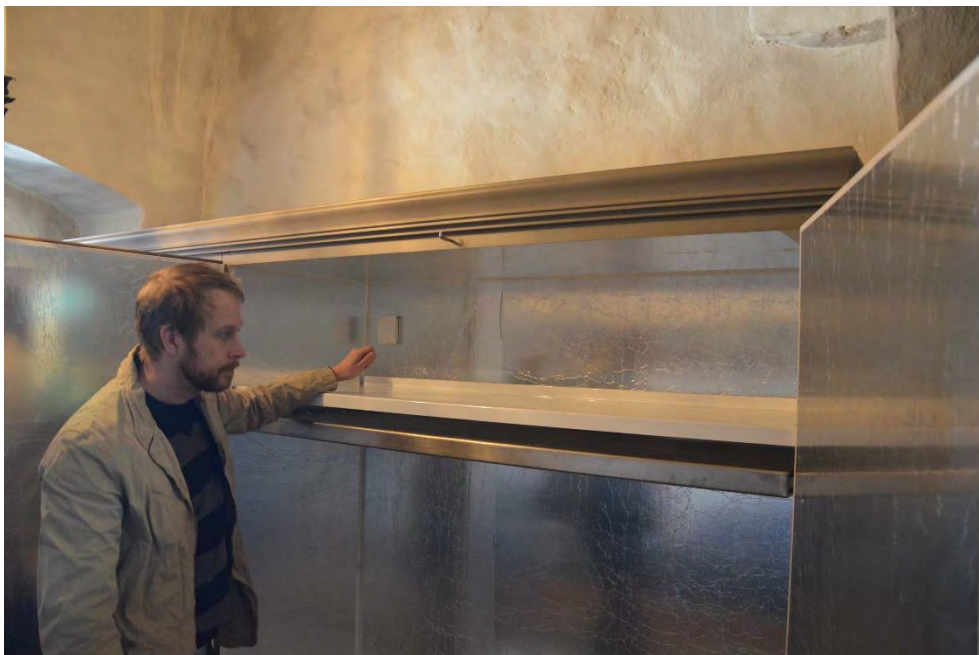
Figur 9. Henrik går igenom skåpets konstruktion och funktion. Spärrfolien täcker samtliga ytor invändigt. Foto: Tobias Mårud.

Innerskalet är bärande i konstruktionen och utfört med furulamellskiva samt stabiliserande reglar av massiv furu. Isoleringsmaterial mellan det inre och det yttre skalet är en tunn skiva av polyetylenskum samt mot golv en 30 mm stenullsskiva under en hygrostatstyrd värmefolie. Tätning av ytor in mot innerkammare är utförd med spärrfolie av märket Marvel Seal 360 för att skydda textilierna mot skadliga emissioner (träsyror). Hygrostaten styrs mot RF börvärden 35 – 50 % (max 60 %), relativ fuktighet (RF) för textil. Vid behov justeras fukten genom en elfiber i botten av skåpet. Inredningsmaterialen i innerkammaren är kemiskt inerta.

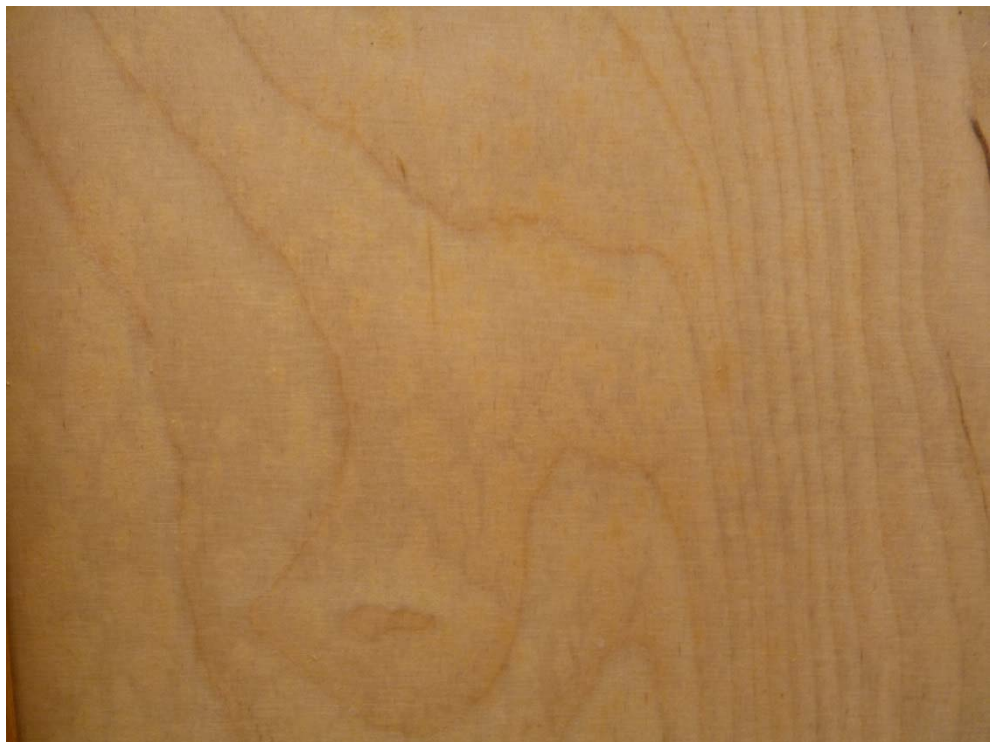
De tidigare förvaringsskåpen för mässhakar och antependier i Gillberga kyrka var i behov av anpassning. Antependierna hängde för trångt med följd att ändarna på textiliernas upphängningskanaler skadades. Det fanns troligen även problem med fukt och ventilering i lådorna i skåpens underdel. Ursprungligen var tanken att bygga om befintliga skåp, flytta antependierna till det något rymligare skåpet där mässhakarna förvarades och vice versa efter att skåpen anpassats för klimatstyrning. Intentionen förkastades när det visade sig finnas spår av mikroorganismer i skåpen och istället tillverkades helt nya skåp.

Figur 11. Spår av microorganismer i de äldre skåpen, på bilden synliga som ljusare skiftningar i träytan, ledde till att ett nytt skåp tillverkades istället för ombyggnation av de befintliga. Foto: Tobias Mårud.

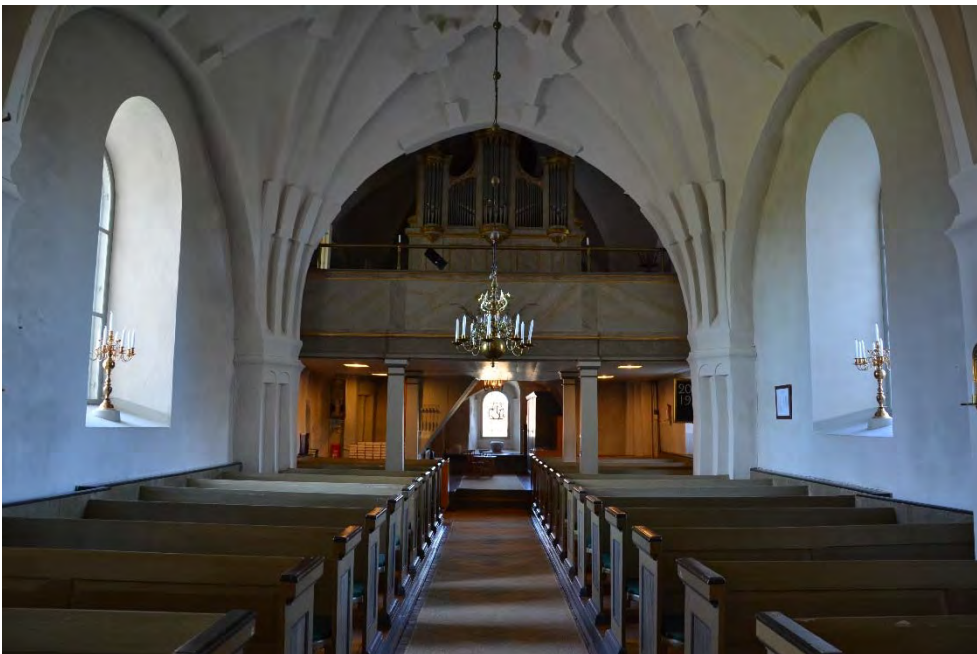
Figur 13. Kyrkans interiör sedd från öster. Tornrummet i fonden, med nytt förvaringskäp Foto: Tobias Mårud.

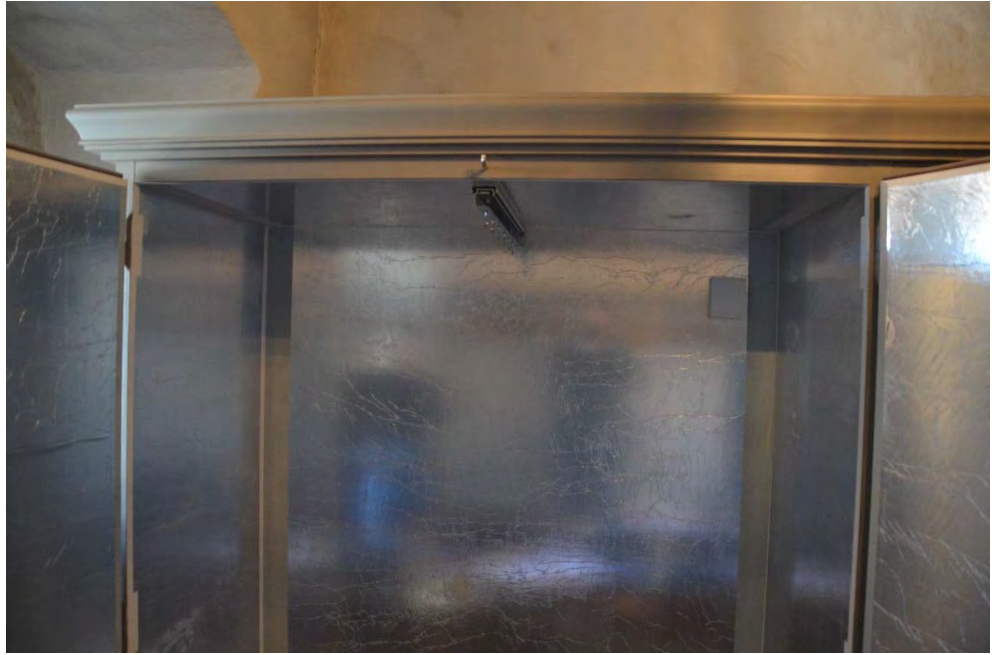
Figur 14. Västra delen av skåpet med upphängningsanordning för mäsrbakar. Foto: Tobias Mårud.

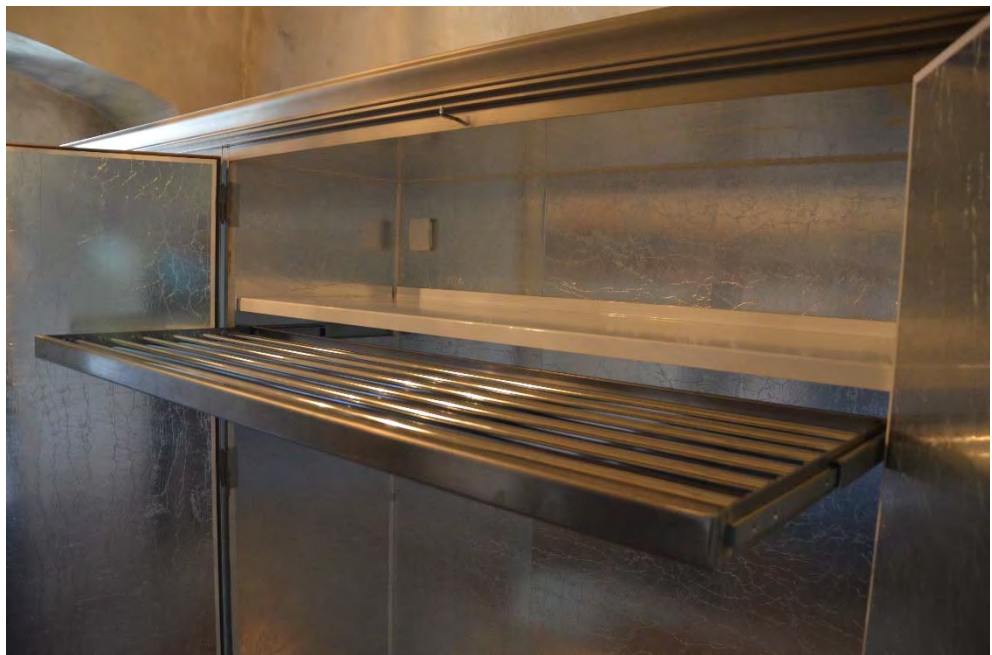
Figur 15. Den östra delen av skåpet är primärt utformat för upphängning av antependier. Foto: Tobias Mårud.

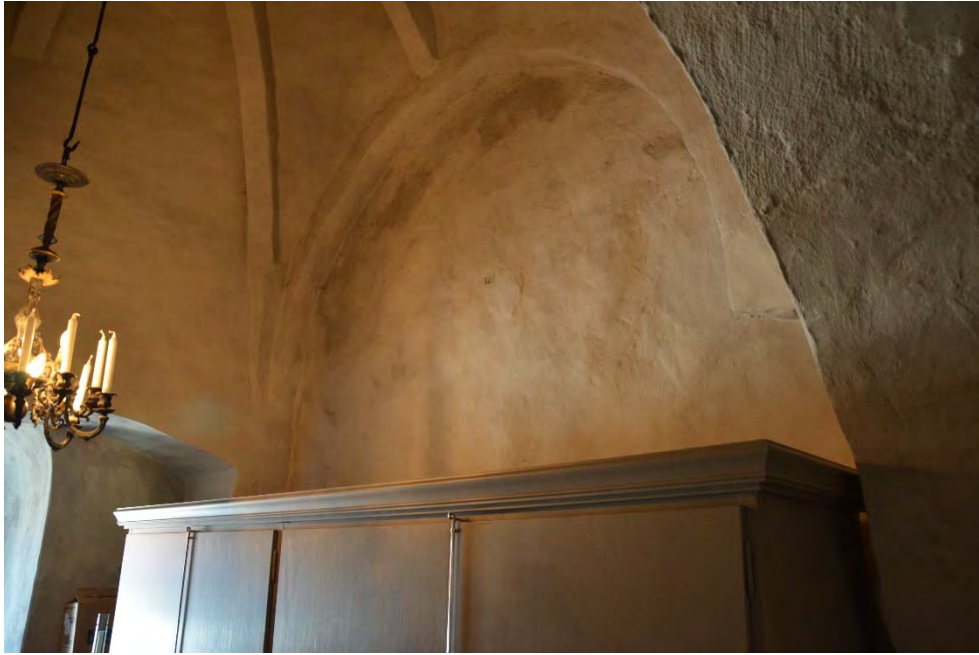
Figur 16. Skåpet fick anpassas något för att rymmas på platsen. Foto: Tobias Mårud.

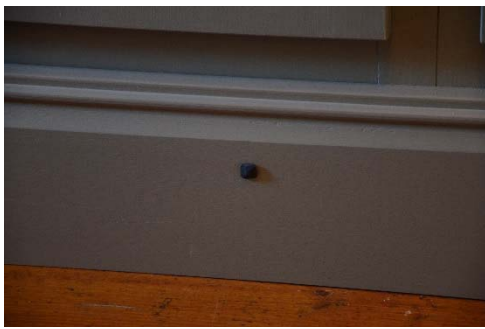
Figur 17. Det nya skåpet försågs inte med lådor likt de tidigare. Handsmidd spik i sockeln. Foto: Tobias Mårud.

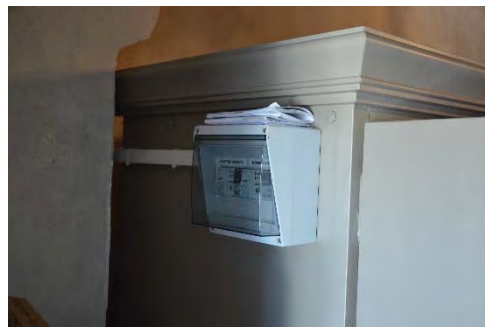
Figur 18. Reglaget för klimatstyrningen är placerat på skåpets västra gavel. Foto: Tobias Mårud.

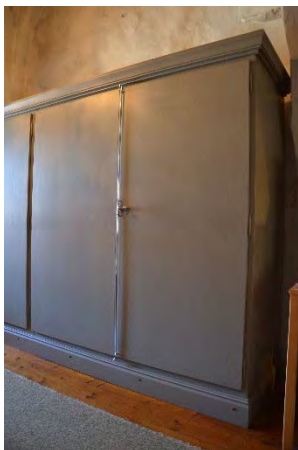
Figur 19. Skåpet har en lågmäld utformning med ornering av under- och överstycke som enda dekor. Kulören samstämmer på ett harmoniskt sätt med kyrkorummets befintliga färgsättning. Foto: Tobias Mårud.

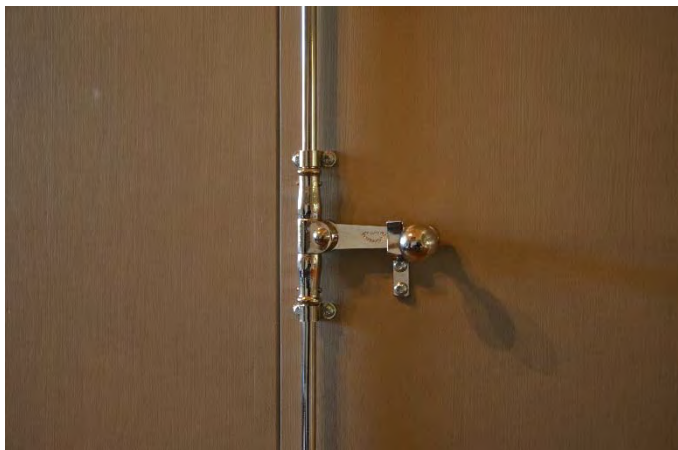
Figur 20. Utvändigt spanjolett för öppning och reglering av dörrarna. Foto: Tobias Mårud.

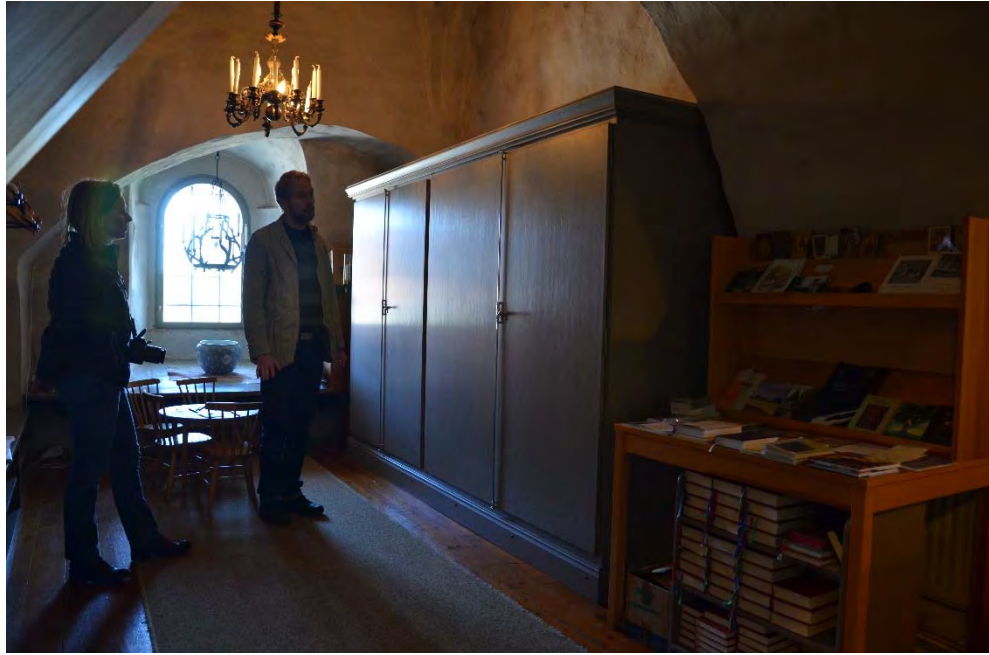
Figur 21. Skåpet på plats i tornrummet. Foto: Tobias Mårud.

Den nya textilförvaringen i Gillberga kyrka är väl utförd och följer villkoren i Länsstyrelsens tillstånd. Utformningen smälter väl in i omgivningen och är estetiskt tilltalande.
