# Lillhärads kyrka

## Nytt styr- och övervakningssystem

Antikvarisk rapport

Lillhärads prästgård 1:3  
Lillhärads socken  
Västerås kommun  
Västmanland

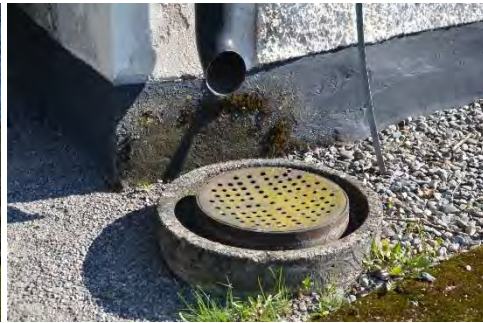
Figur 9. Brunn vid kyrkans sydvästra hörn före åtgärder. Foto: Tobias Mårud.

Åskledaren har förnyats och försetts med ringledare runt om kyrkan. Även klockstapeln har kopplats till åskskyddet. Ringledaren har föranlett schaktning runt om hela kyrkan. Schaktningen stod under arkeologisk antikvarisk kontroll vilken redovisas i stiftelsen Kulturmiljövårds rapport 2015:12.<sup>4</sup> Man fick samtidigt möjlighet att kontrollera hur dagvattenbrunnen vid kyrkans sydvästra hörn var uppbyggd. Eftersom vattnet endast rann ner i brunnen och stod kvar där, gjordes bedömningen att det var bättre att helt avlägsna brunnen och låta vattnet rinna ned i gruset.

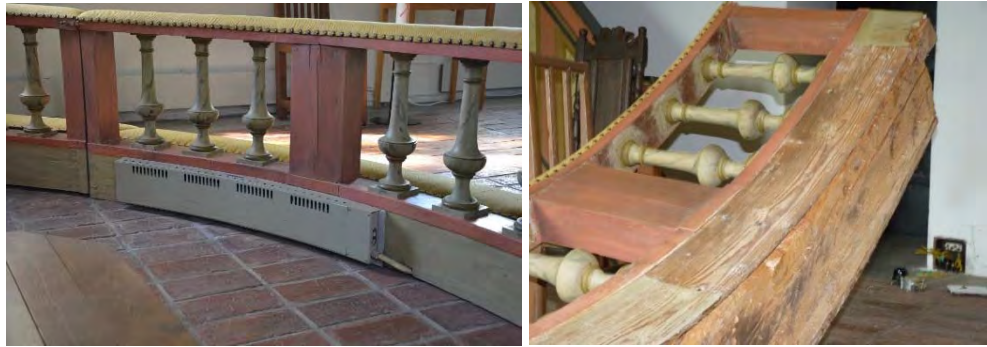
Figur 13. På altarringens insida fanns två äldre radiatorer. Foto: Tobias Mårud.  
Figur 14. Radiatorerna bortmonterade. Trärent bakom. Foto: Helén Sjökvist.

Två radiatorer under läktaren i kyrkans västra del har ersatts med vardera två mindre fläktkonvektorer. Bakom de befintliga radiatorerna satt eternit, vilken sanerades bort. Även i koret byttes befintliga, väldigt låga radiatorer mot nya fläktkonvektorer. Altarringen hade tidigare två radiatorer på insidan, vilka demonterades. Vid demonteringen visade det sig att ytan bakom var omålad. Retuschering utfördes i samråd med Västerås pastorats konservatorer.

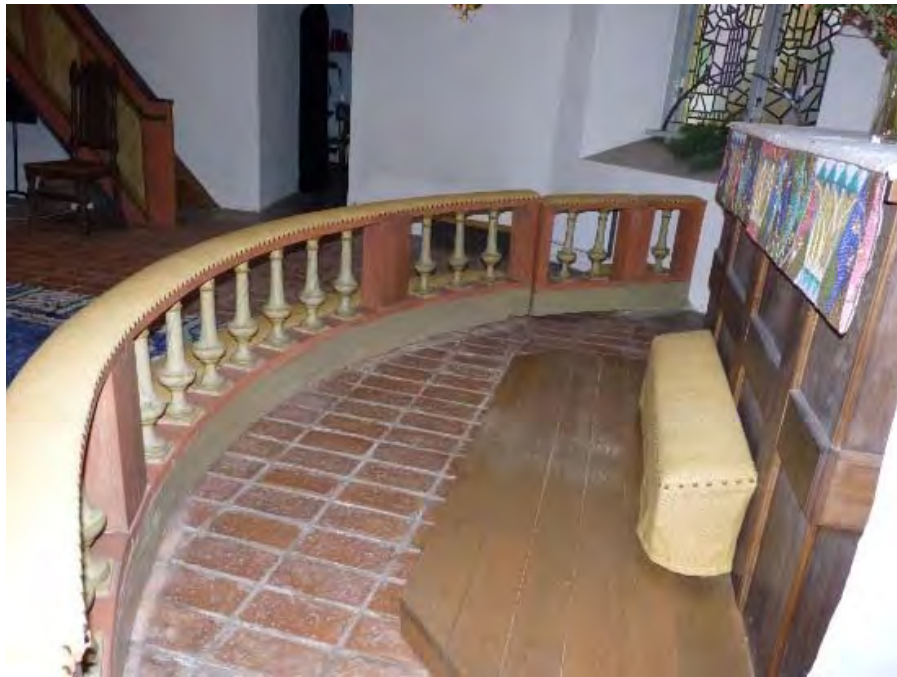
Figur 15. Altarringen med återställd yta. Foto: Helén Sjökvist.

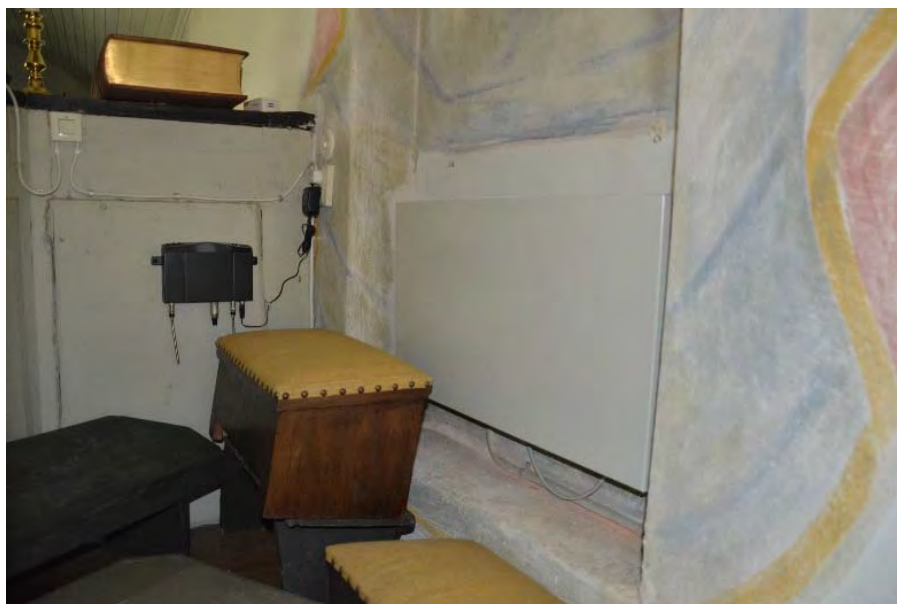
Figur 16. Radiator i predikstol, före åtgärder. Foto: Tobias Mårud.

Vissa putsläpp uppkom vid demonteringen av radiatorerna och bakomliggande eternit. Lagning utfördes med kalkbruk och ytorna avfärgades med kalkfärg. På norra muren, uppe i predikstolen, fanns ytterligare en radiator vilken demonterades. Vid denna utfördes emellertid inga lagningar då de gränsade till den draperimålning som finns i anslutning till predikstolen. Lagningarna fick därmed anstå till nästkommande inre renovering, då en konservator kan anlitas. Målningarna har troligen tillkommit vid renoveringen i mitten av 1950-talet då även elektrisk uppvärmning installerades. Bakom radiatoren fanns inte något måleri.

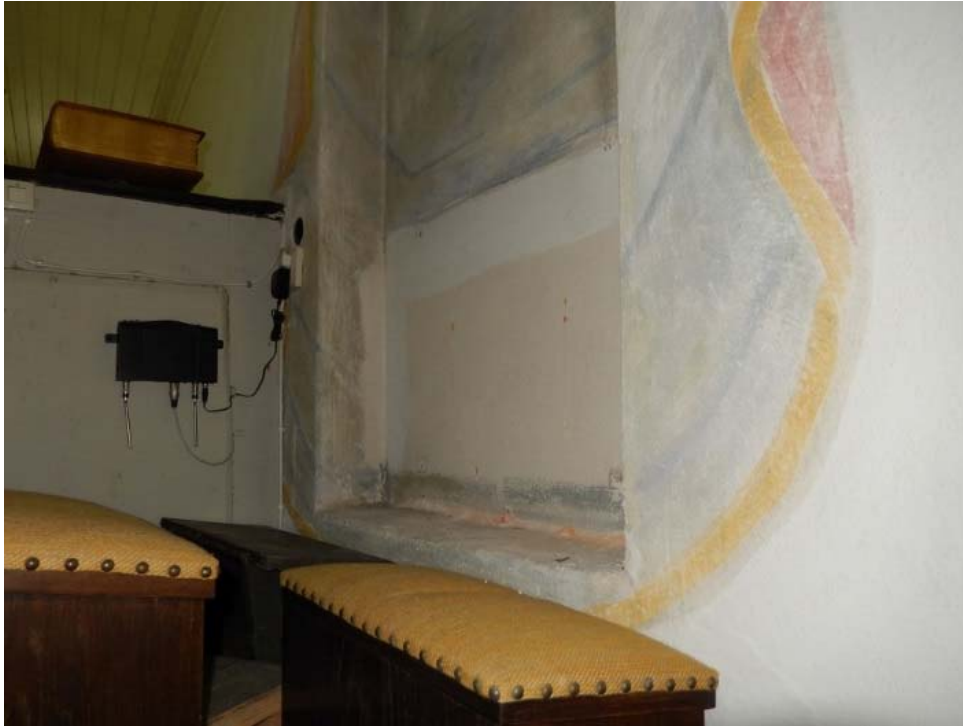
Figur 17. Radiatorn är demonterad men de gamla skruvhålen finns kvar i väggen. Foto: Svensk Klimatstyrning.

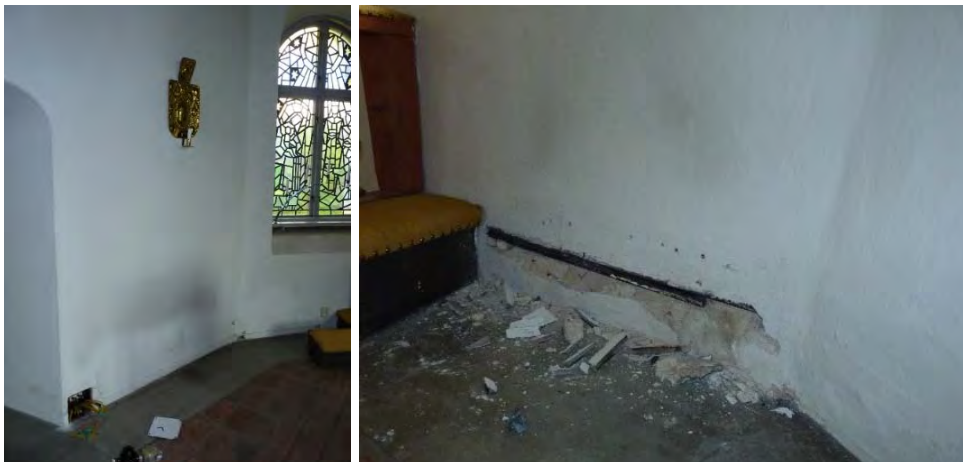
Figur 20. Radiator på korets norra sida demonterad. Sotiga ytor. Foto: Helén Sjökvist.

Figur 21. Radiator demonterad i koret med puts-skador som följd. Foto: Helén Sjökvist.

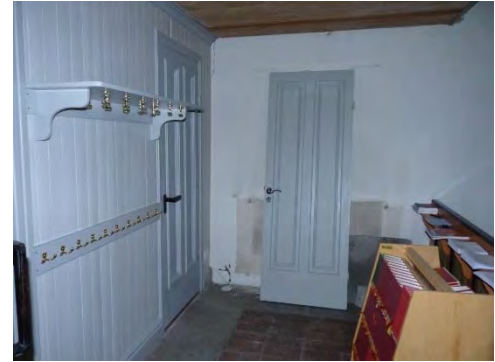
Figur 23. Radiator på norra väggen demonterad. Smutsigt parti anas bakom dörrbladet. Foto: Helén Sjökvist.

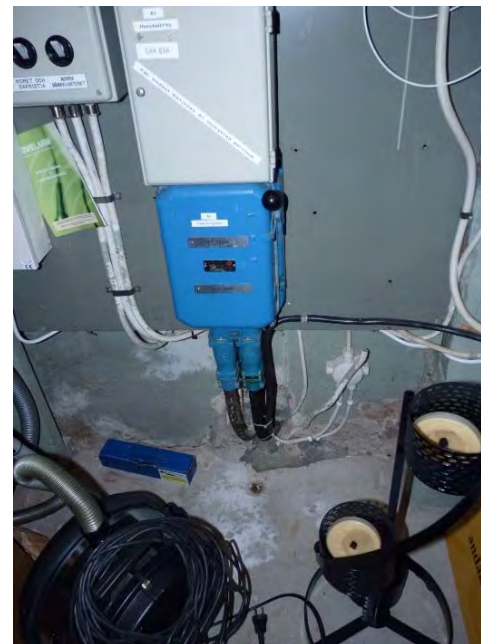
Figur 32. Äldre håltagning genom grundmur, ilagad med betong. Foto: Helén Sjökvist.

I elcentralen avlägsnades den cementgjutning som fanns i anslutning till den befintliga håltagningen genom grundmuren, för att se hur stort utrymme som redan fanns. Nya hål borrades under mark. Befintligt hål låg delvis över marknivå, Man putsade igen delar och använde en mindre del av detta.

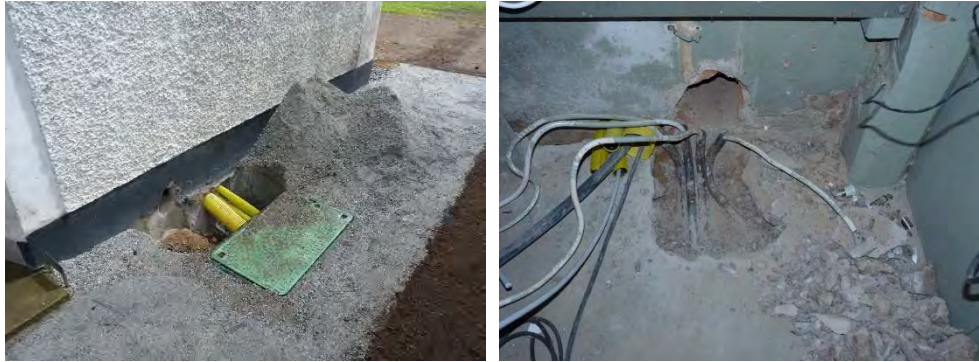
Figur 33. Nya hål borrade genom grundmuren, snett under den äldre håltagningen. Foto: Helén Sjökvist.

Figur 34. Värmeledningskablarna frambilade i etrummet. Foto: Helén Sjökvist.

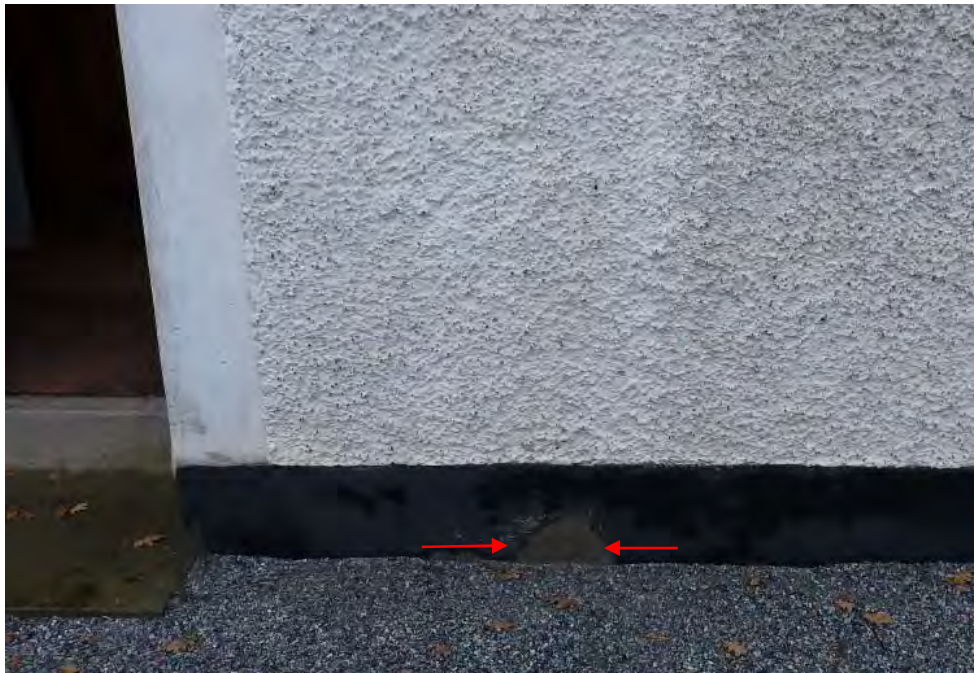
Figur 35. Lagning efter äldre håltagning ovan mark, ej inmålat. Foto: Helén Sjökvist.

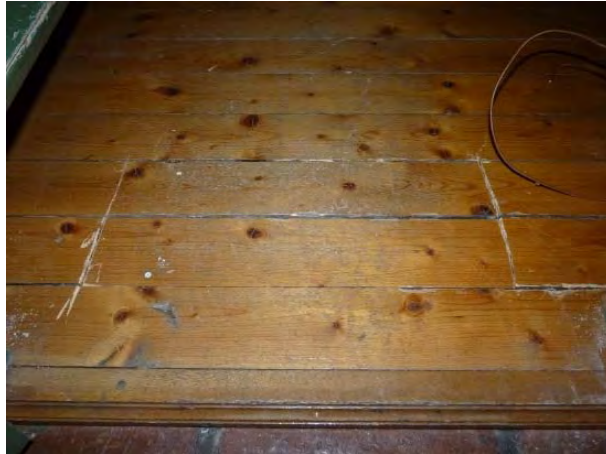
En lucka togs upp i golvet i det södra bänkkvarteret för att möjliggöra åtkomst till äldre eldragningar. Snitten blev ojämna och behöver tonas in något för att inte bli alltför framträdande.

Figur 39. Ojämnt utförd sågning för lucka i golvet. Foto: Helén Sjökvist.

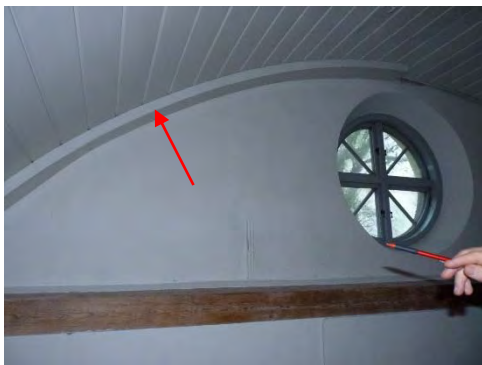
Figur 40. Ny träläda döljer kabeldragningar på västväggen. Foto: Helén Sjökvist.

För att dölja eldragningarna som gjordes på västra väggen utfördes en kabellåda i trä. Det diskuterades om denna skulle förlängas över hela västväggen för att uppnå symmetri. Samtidigt skulle den ursprungliga tanken med anslutningen mellan tunnvalvet och västvägen då gå förlorad. Eftersom lådan inte är väl synlig från kyrkorummet beslöts att inte utföra en förlängning.

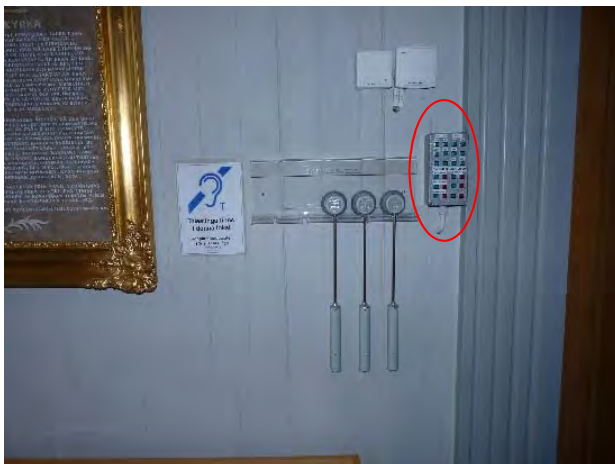
Figur 42. Manöverpanelen kom att placeras lite olyckligt vid omfattningen till västra entrén.. Foto: Helén Sjökvist.

En manöverpanel kom att placeras lite olyckligt in mot kyrkorummet, vid omfattningen till västra entrén. Den har efter slutbesiktning försetts med en vikbar plåtlucka, samt målats in i väggkulör, för att bli mindre framträdande.

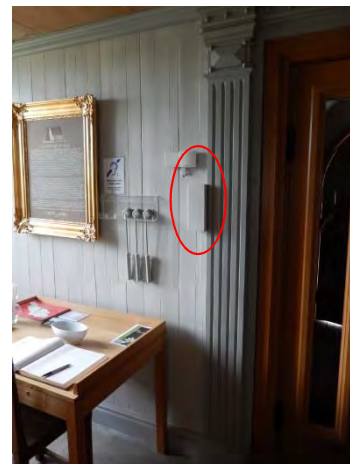
Figur 43. Panelen har efter besiktningen försetts med en lucka som målats in i väggkulör. Foto: Svensk Klimatstyrning.

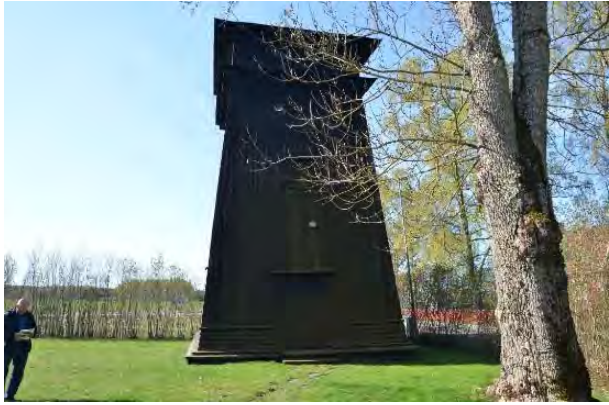
Figur 48. Klockstapel före åtgärder. Den stensatta gången framträder svagt.  
 Figur 49. Befintligt åskskydd. Foto: Helén Sjökvist.

Den stensatta gången fram till klockstapeln var i det närmaste övervuxen. I samband med markarbetet togs denna åter fram i marknivå.

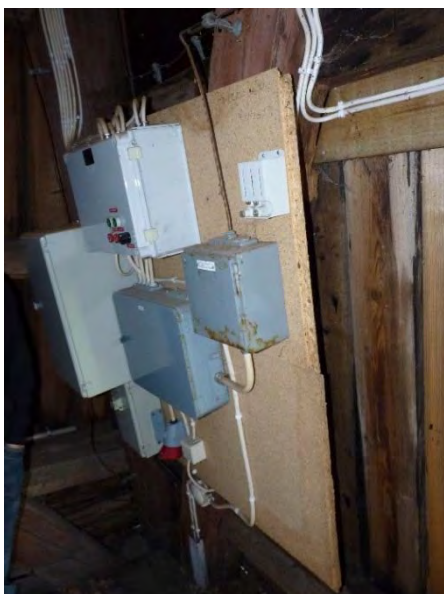
Figur 52. Befintliga installationer på spånskiva. Foto: Helén Sjökvist.  
 Figur 53. Nya installationer efter åtgärder. Foto: Helén Sjökvist.

I klockstapeln satt tidigare utrustningen monterad på en spånskiva. Spånskivan är utbytt mot nytt skivmaterial i samband med att övriga komponenter bytts ut. Klockstapeln har försetts med ny kraft-signal-åskskydd. Klockmotorer är bytta och man har fått ett nytt klockringningsautomatikkåp.
