Tortuna kyrka

Ny larmanläggning

Antikvarisk rapport

Tortuna prästgård 1:9
Tortuna socken
Västerås kommun
Västmanland

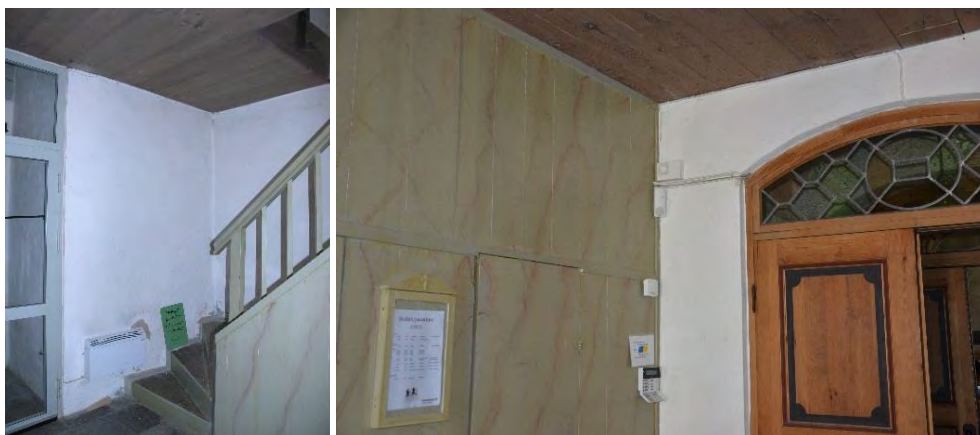
Figur 4. Norra läktartrappan före åtgärder. Foto: Helén Sjökvist.

Figur 5. Vapenhusets nordöstra del före åtgärder. Foto: Helén Sjökvist.

Två genomförbara alternativ togs fram. Alternativ ett var att gå via taket och borra sig igenom detta med ett hål på cirka 2 cm i diameter, för att sedan gå ner på väggen till skåpet. Alternativ två var att borra sig igenom panelen i golvnivå, vid skrubbens sydvästra hörn, och placera en list, motsvarande golvlisten, utmed första sättsteget på trappan. Vapenhuset är särskilt nämnt i kyrkans karakterisering då det utgör en välbevarad 1800-tals interiör. Därmed är det särskilt viktigt att åtgärder så långt som möjligt är reversibla. Taket är omålat och har en vacker, handhyvlad yta. Nyttillkomna borrhål i denna panel kan vara svårt att återställa. Därmed tycktes det som om alternativet med dragning utmed första sättsteget var det bästa. En liten kabellåda i trä byggdes för att dölja kablarna. Befintliga kablar som går i trapploppet rensades bort och flyttades.

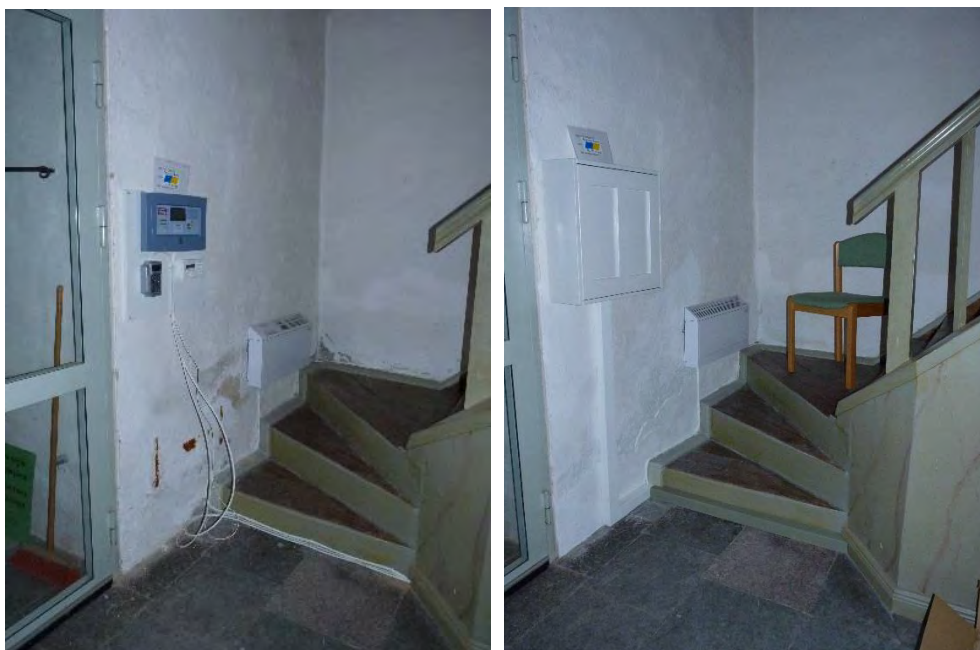
Figur 6. Pågående installation i vapenhusets nordvästra del. eldragning gjord utmed nedersta sättsteget. Radiator flyttad. Foto: Helén Sjökvist.

Figur 7. Ett nytt träskåp har monterats och skadorna i putsen har lagats. Foto: Helén Sjökvist.

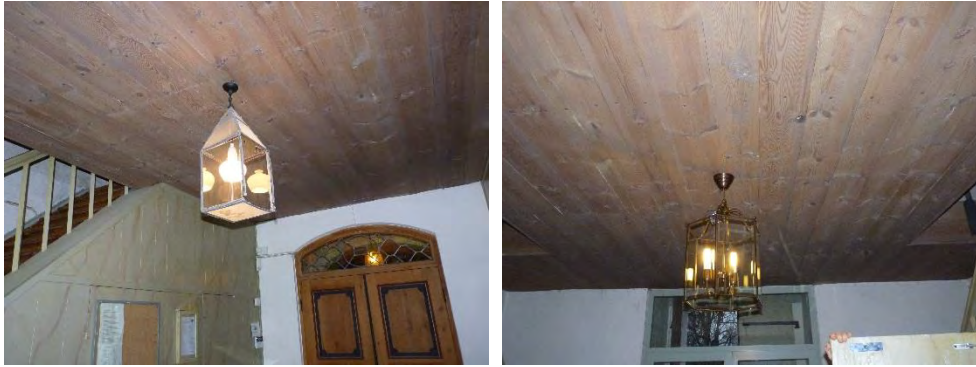
Figur 8. Äldre armatur i sakristian med förkomna glas och uppbrutna blyinfattningar. Foto: Helén Sjökvist.

Figur 9. Modern armatur uppsatt i sakristian. Foto: Helén Sjökvist.

Armaturen i vapenhuset har bytts ut. Ur antikvarisk synvinkel ansågs det önskvärt att reparera den gamla lampan som saknade glas och hade fått skador i blyinfattningen. Detta ansågs inte vara möjligt utan armaturen byttes istället mot en modern. Den gamla armaturen förvaras i tornrummet.

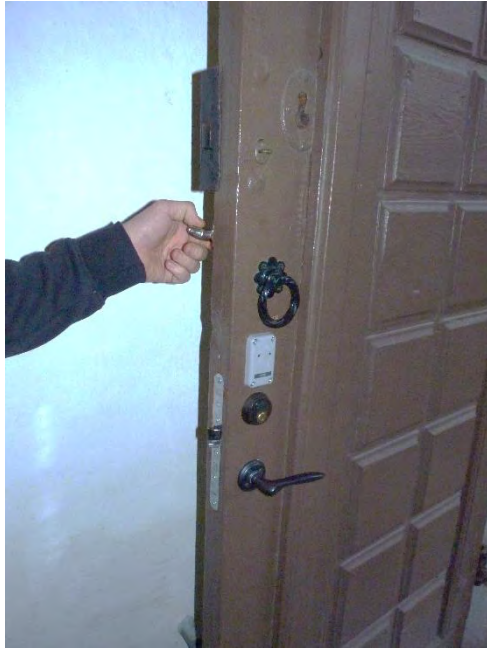
Figur 14. Västportens utsida efter åtgärder. Den ljusgrå läsaren skall målas in i samma bruna kulör som dörrbladet. Foto: Helén Sjökvist.

En läsare, stor som en tändsticksask, har även placerats på västra porten. Man har bytt befintlig, modern, låskolv till elektriskt lås med spindel som gör att man kan öppna dörren med handtag inifrån. Man har även satt nytt handtag på in och utsida för att slippa panikregel och öppn knapp vilket annars behövs av utrymningskäl.

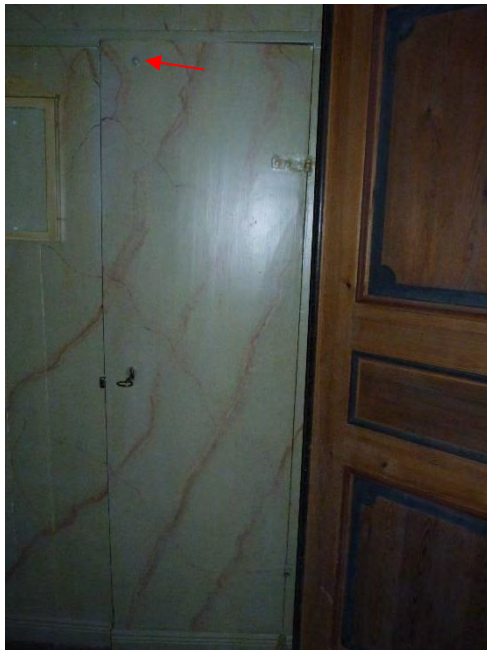
Figur 16. En av dörrarna under norra läktartrappan. Vid pilen syns ett ingrepp för dörrstängaren. Foto: Helén Sjökvist.

Magnetlås och dörrstängare har satts på de två dörrarna under norra läktartrappan. Läsaren till dessa dörrar har placerats i skåpet med manöverpaneler på västväggen. Dörrstängaren innebar ett ingrepp som är negativt ur antikvarisk synvinkel. Den metalldetalj som bildar mothåll för magneten gjordes genomgående genom dörrbladet övre del. För att ingreppet skulle bli mindre framträdande fick metalldetaljen målas in.

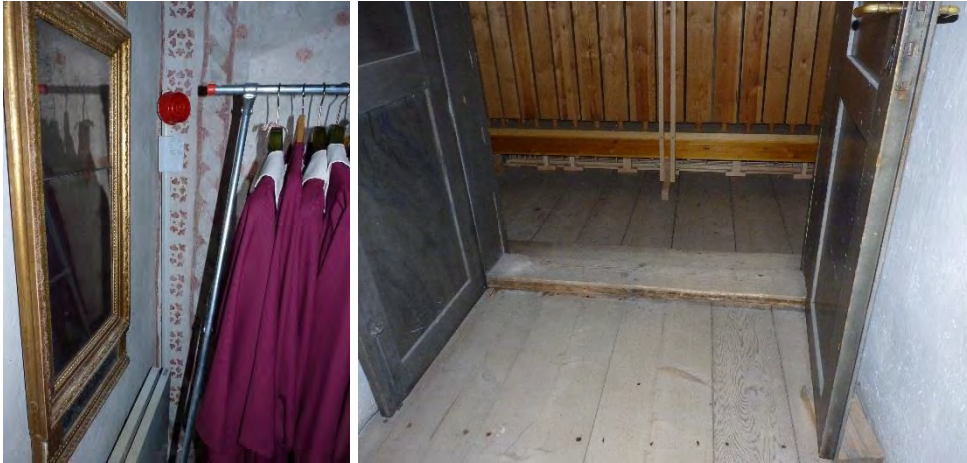
Figur 26. Lärmdonet är placerat på en stål stolpe på läktaren. Foto: Helén Sjökvist.

Figur 27. Den befintliga listan framför tröskeln mellan läktare och tornrum hade brustit. Denna skall därför ersättas. (Bortmonterad på bilden). Foto: Helén Sjökvist.

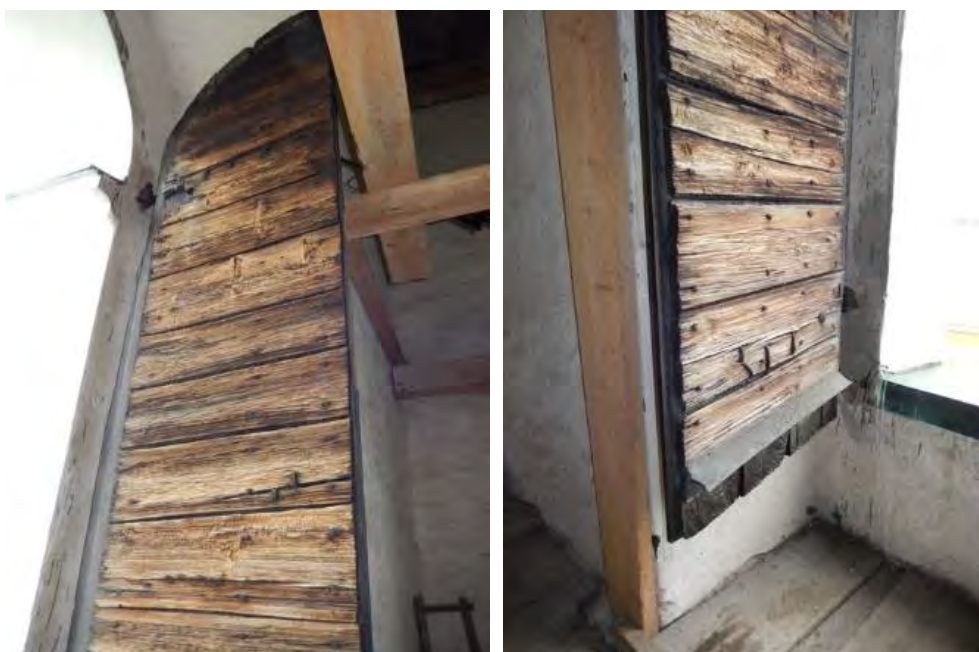
Figur 37 och 38. Ljudluckor före tjärning. Foto: Svensk Klimatstyrning.

Ljudluckorna är strukna med tjära upp till fyra gånger. Man hade omfattande insugning av tjäran i träet. Tjäran kommer från Ausons och är färdigpigmenterad med svart pigment. För att tjäran inte skall rinna i solen och orsaka vanprydande rinningar på putsen har man lagt på mycket tunna lager.

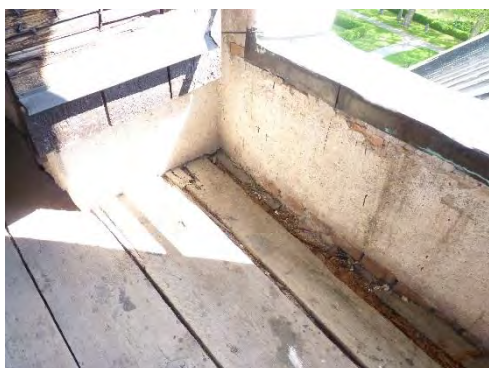
Under ljudluckan mot öster har fyra plank bytts mellan två takstolar. De rötskador som låg över muren var i sig inte så problematiska, medan de som fanns längre in utgjorde en viss säkerhetsrisk. Planken var omkring 55 mm tjocka och med breda bredder. Ersättningsvirke återfanns bland de plank som låg i golvet över lanterninplanet samt någon från den äldre landgången på vinden. Spikar behölls och återanvändes.

Figur 41. Brädan närmast östra ljudluckan var mycket rötskadad. Foto: Helén Sjökvist.

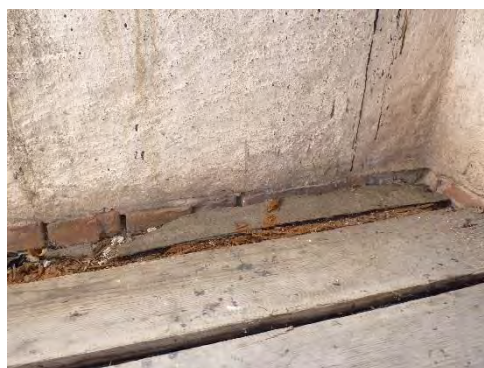
Figur 42. Brädan närmast östra ljudluckan var mycket rötskadad. Foto: Helén Sjökvist.

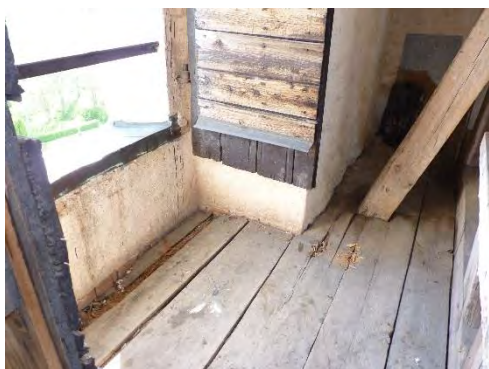
Figur 43. Rötskador i golv vid östra ljudluckan. Foto: Helén Sjökvist.

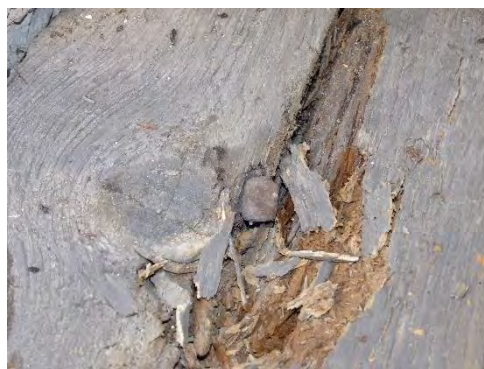
Figur 44. Rötskada tredje brädan från ljudluckan räknat. Foto: Helén Sjökvist.

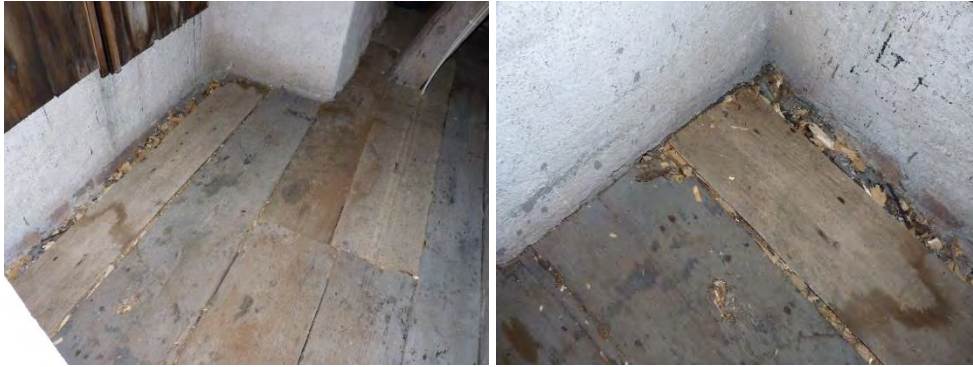
Figur 45. Lagning av golv vid östra ljudluckan. Foto: Helén Sjökvist.

Figur 46. Lagning av golv under ljudluckan. Foto: Helén Sjökvist.

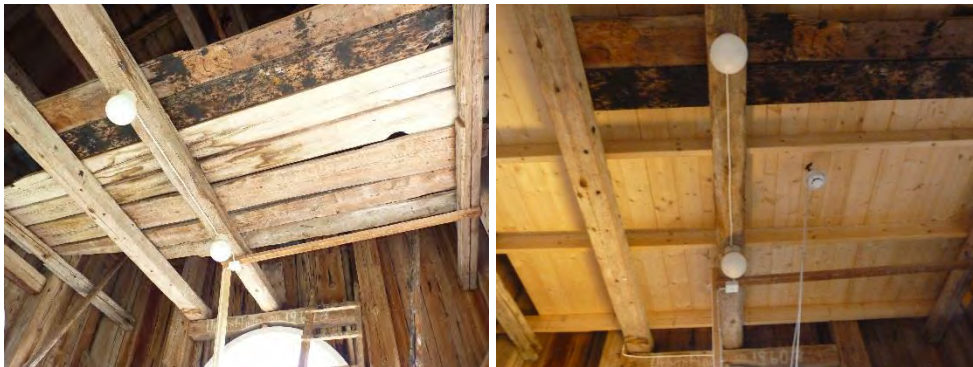
Figur 47. Äldre bjälklag i tornlanterninen med löst utlagda plankor. Foto: Helén Sjökvist.

Figur 48. Kompletterat bjälklag med nytt och återamvänt virke. Foto: Helén Sjökvist.

I tornlanterninens övre del fanns ett bjälklag med löst utlagda plankor. Detta har kompletterats för att vara säkert att beträda. Befintligt virke ligger kvar men har kompletterats med nytt virke.

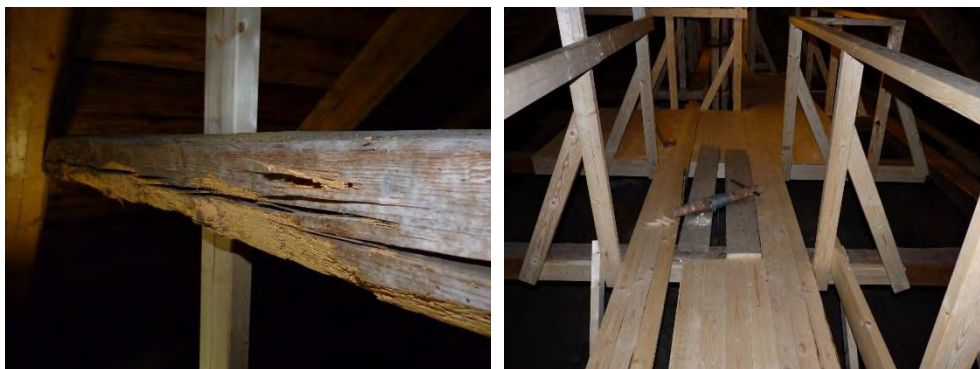
Figur 51. Rötskada i bjälke har ej åtgärdats. Foto: Helén Sjökvist.

Figur 52. Upphängningsanordningen för triumferucifixet har byggts in i den nya landgängen för att vara tillgänglig. Längre fram ansas hur landgängen vinklas för att komma förbi den gamla murstocken. Foto: Helén Sjökvist.

Den befintliga höj- och sänkbara upphängningsanordningen för triumfkrucifixet ställer till problem för framkomligheten på landgången. Man diskuterade därför möjligheten att göra en lucka eller ett nytt spel. Då det skulle kräva mycket resurser för att säkra krucifixet inför en sådan åtgärd genomfördes detta inte. Istället har anordningen byggts in i den nya landgången för att vara tillgänglig.

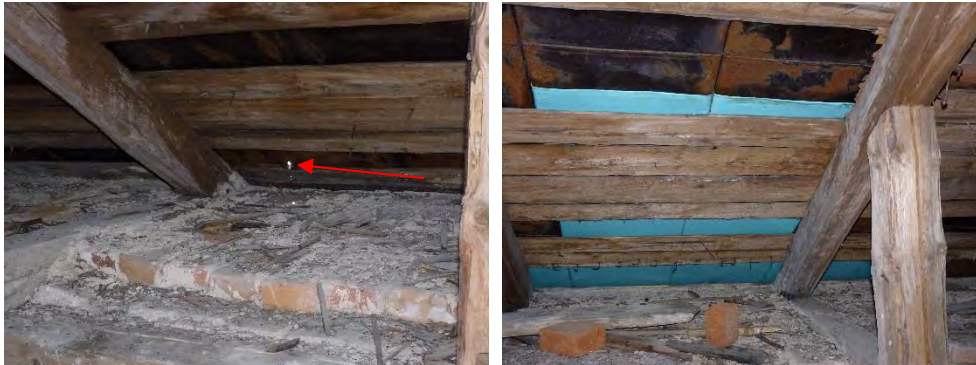
Figur 54. Vid pilen anas en ljusstrimma från ett hål i tornkransens plåttak. Foto: Helén Sjökvist.

Figur 55. Sedan tidigare utbytt plåt i tornkransens tak. Foto: Helén Sjökvist.

Hål har lokaliserats på tornkransens tak mot väster, öster och norr. Lagningar har utförts och i några fall har hela plåtar bytts ut.

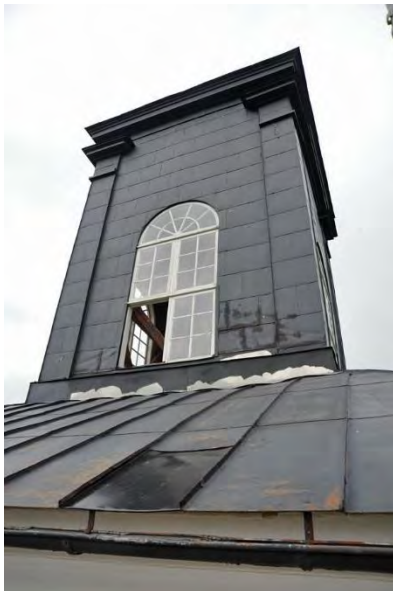
Figur 56. En plåt i framkanten är utbytt 2014. Foto: Svensk Klimatstyrning.
