Sura nya kyrka

Montering av trappräcke

Antikvarisk Rapport

Västsura 10:1
Sura socken
Surahammars kommun
Västmanlands län

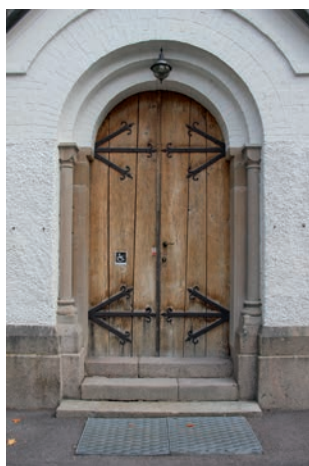
Figur 2. Västra gavelns entré, utan trappräcke. Foto: Tobias Mårud.

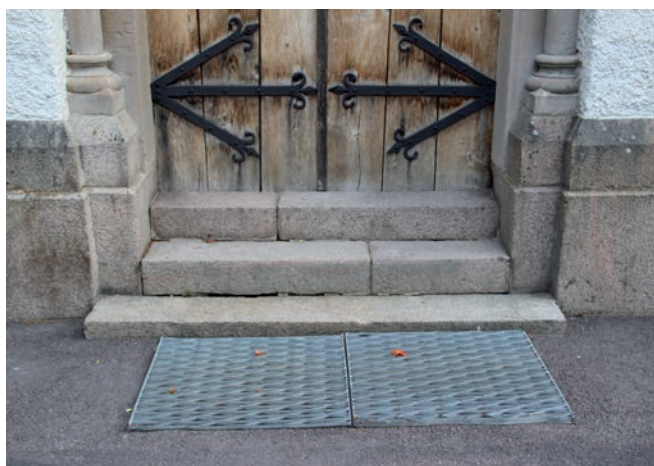
Figur 3. Entrén har en relativt kort trappa, endast tre steg. Foto: Tobias Mårud.

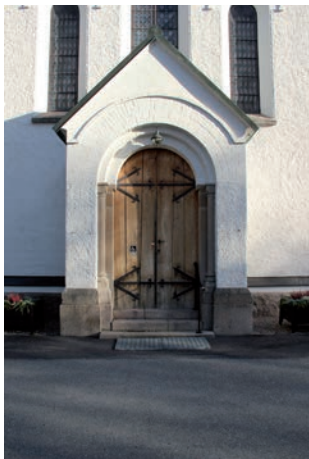
Figur 6. Västra gavelns entré, med trappräcke. Foto: Tobias Mårud.

Trappräcket placerades utmed södra sidan av trappan upp till västra entrén och består av två stolpar och en handledare.

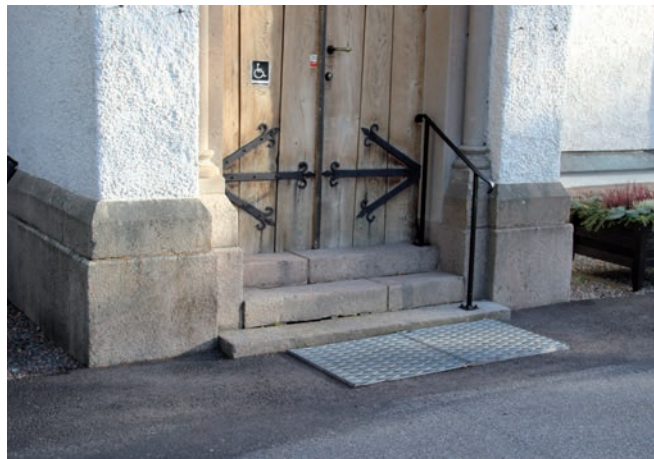
Figur 7. Trappräcket följer portalens södra nisch. Foto: Tobias Mårud.

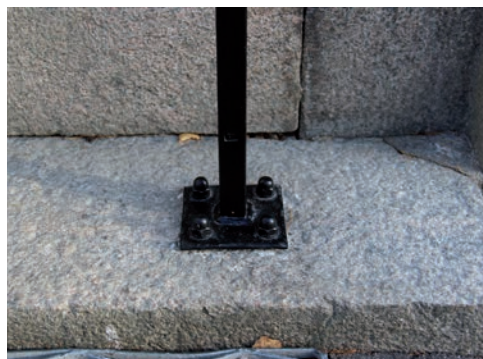
Figur 8. Trappräckets stolpar är fästa i stentrappan med kvadratiska plattjärn... Foto: Tobias Mårud.

Trappräcket fästes i befintlig stentrapp med ankarmassa, typ Hilti HYT, varmförzinkad gängstång M12 och kupolmuttrar M12.

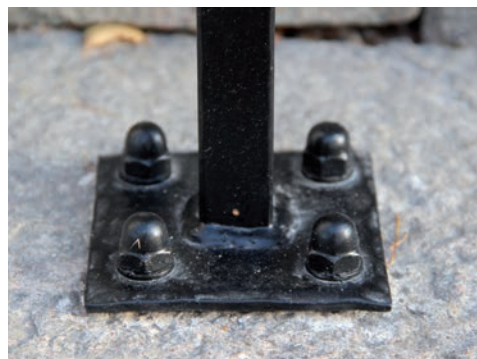
Figur 9. ...och varmförzinkad gängstång med kupolmuttrar Foto: Tobias Mårud.

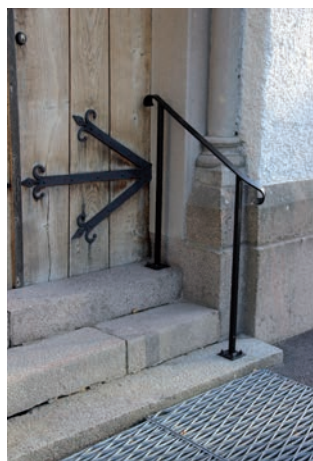
Figur 10. Trappräcket följer portalens södra nisch. Foto: Tobias Mårud.

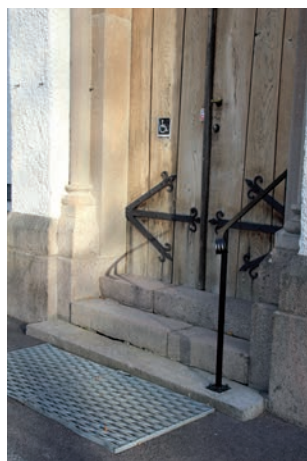
Figur 11. Trappräckets placering sedd från sydväst. Foto: Tobias Mårud.

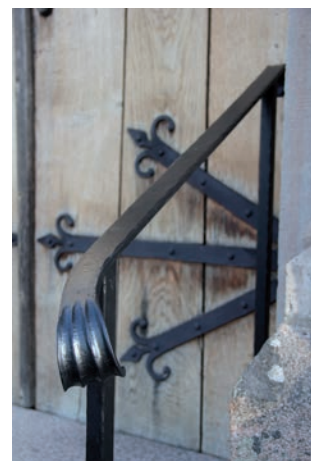
Figur 12. Handledaren har "lejonassformade" avslut. Foto: Tobias Mårud.

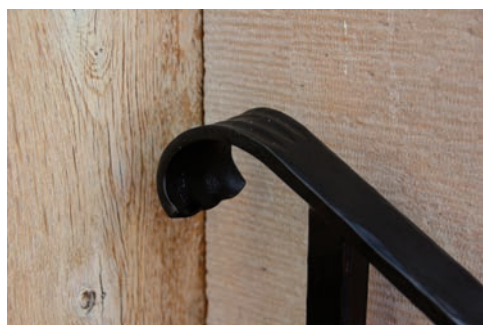
Figur 13. Även det övre avslutet är format likt en lejonass. Foto: Tobias Mårud.

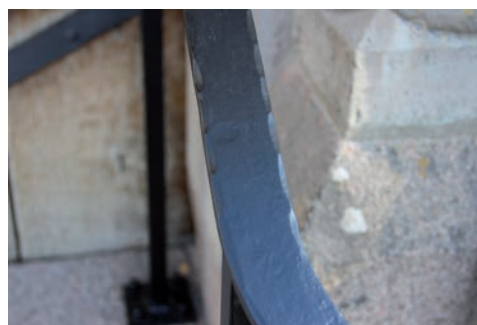
Figur 14. På handledaren syns tydligt kanternas smidda avfasningar. Foto: Tobias Mårud.

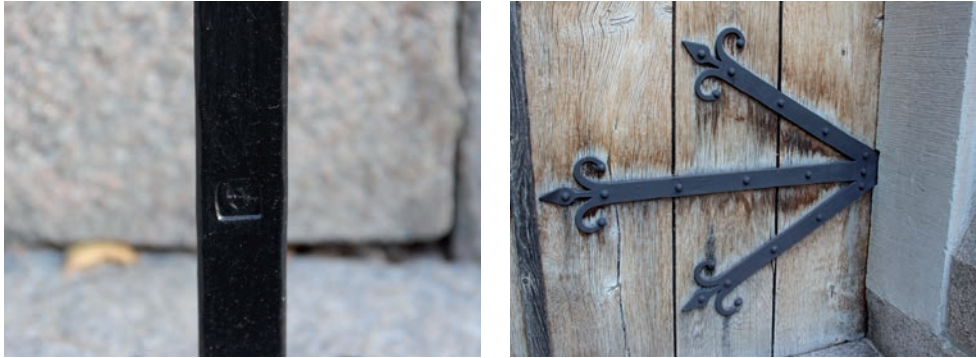
Figur 15. Smeden har satt sin stämpel på trappräckets stolpar. Foto: Tobias Mårud.

Figur 16. Trappräckets utformning har sin utgångspunkt i framför allt portens detaljer. Exempelvis bandgångjärnens utformning med artikulerade spikskallar. Foto: Tobias Mårud.
