Tillberga kyrka

Vattenavledning

Antikvarisk rapport

**Tillberga by 7:1
Tillberga socken
Västerås kommun
Västmanland**

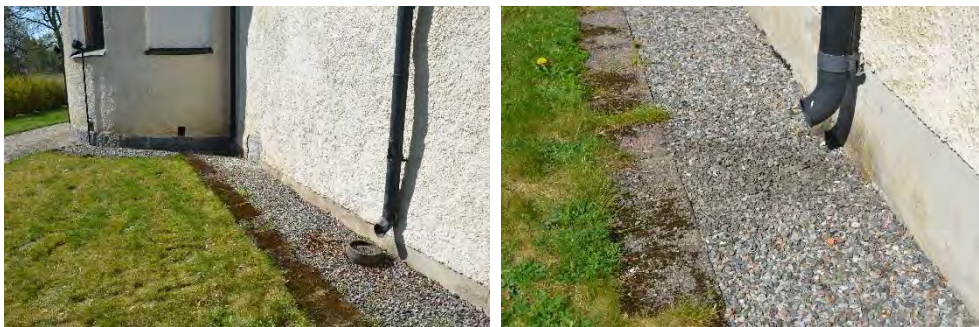
Figur 8. Sakristians östra sida sedd mot korabsiden före åtgärder. Foto: Tobias Mårud.

Figur 9. Stupröret mynnar direkt mot singeldike. Avgränsning mot gräsytor med betongplattor.

Mjuka böjar på stuprör. Foto: Tobias Mårud.

Tidigare avgränsades det singeldike som fanns kring kyrkan av en kant med betongplattor mot gräsytor. Dessa betongplattor demonterades och ersattes med kantsten av bohusgranit. Den nya singelbädden är cirka 50 cm bred inklusive kantstenen.

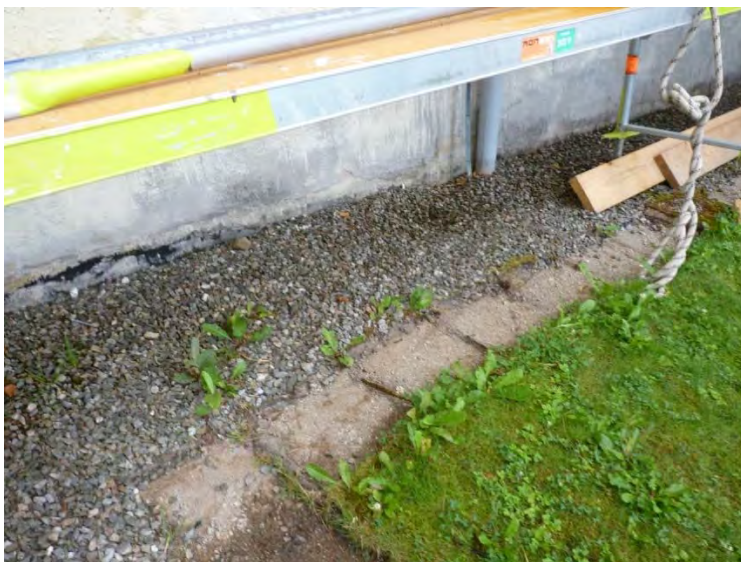
Figur 10. Äldre avgränsning mellan gräsyta och singeldike med betongplattor, tornets norra sida.

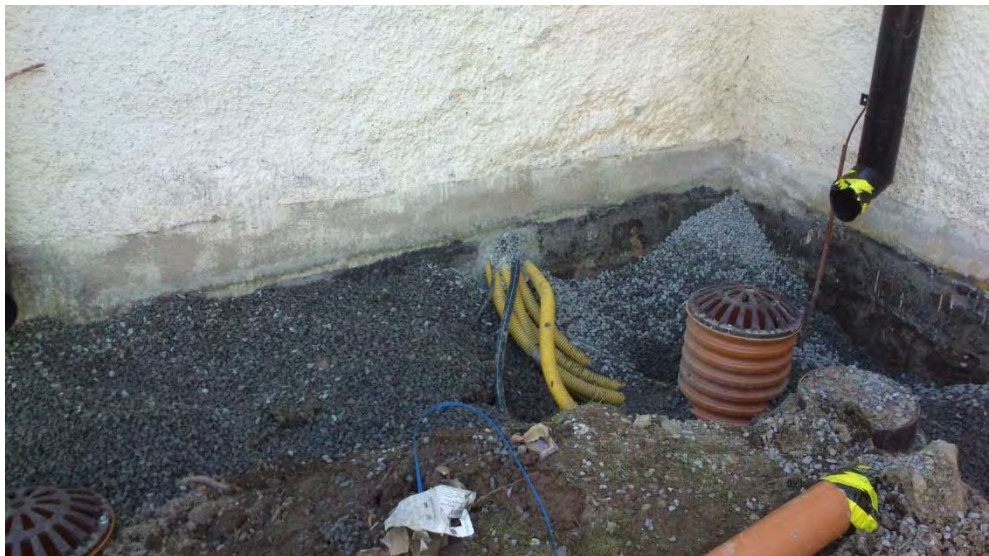
Figur 15. Förstorad håltagning till sakristian. Nya kupolsilar till vattenavledningen. Nytt stuprör med skarpa vinklar. Foto: Helén Sjökvist.

På sakristians västra sida har en ny murgenomförning gjorts för en permanent luftavfuktare, vilken är placerad inne i sakristian. Håltagningen har utförts under marknivå. Arbetet medförde att textiltörvaringen i sakristian tillfälligt behövde flyttas. Avfuktaren är placerad fritt inne i sakristian. Den måste stå fritt för att ge bra effekt, men kan även rullas undan. Förhoppningsvis kommer den förbättrade dagvattenavledningen så småningom minska behovet av avfuktaren.

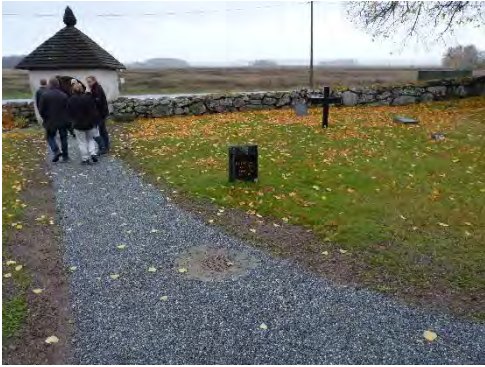
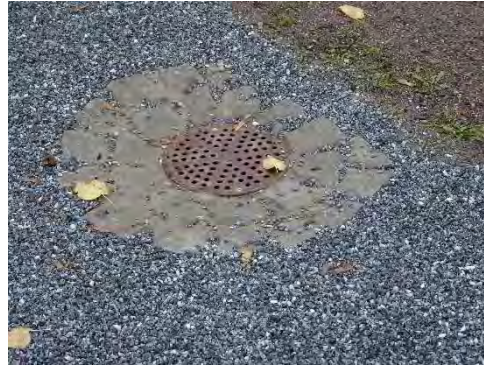
Figur 16. Gång mot den västra stigluckan. Nyanlagd brunn. Foto: Helén Sjökvist.

Figur 17. Detaljbild av brunnen i gången mot västra stigluckan. Stensättning kring silen är utförd med smågatsten. Foto: Helén Sjökvist.

I grusgången mot västra stigluckan har man tidigare haft omfattande problem med erosion. Man har därför kompletterat dagvattenavledningen med en brunn i detta läge. Runt om gjutjärnssilen är en dubbel rad med smågatsten lagd. Placeringen var avhängig att man behövde få tillräckligt sandfång.

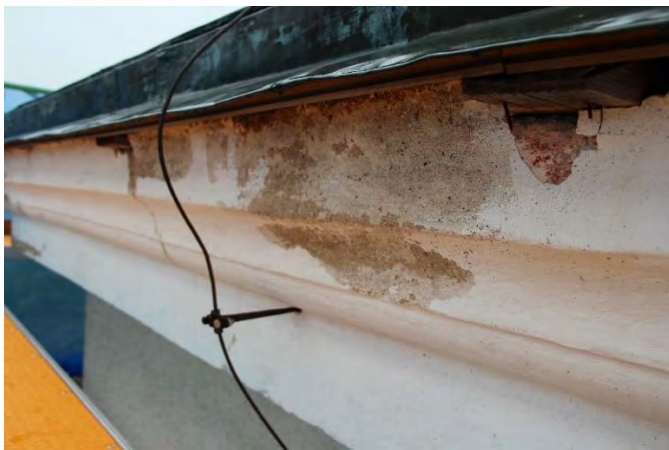
Figur 25. Puts- och färgsläpp från tornets gesims. Foto: Tobias Mårud.

I tornets takgesims uppdagades omfattande sprickbildningar, vilka har åtgärdats. Sprickorna fanns i huvudsak i hörnen. Lagning av tornets slätputsade gesims och listverk har utförts med lufthårdnande kalkbruk 3 mm. Hela takfoten har avfärgats med vit Gotlandskalk. Djupare lagningar har utförts med hydrauliskt kalkbruk, med sammansättningen 55/45/800.

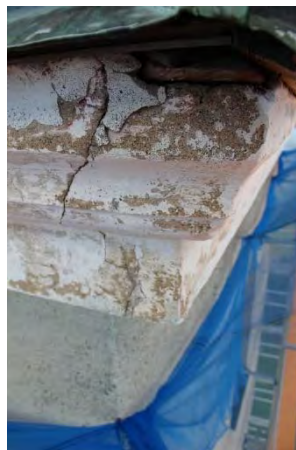
Figur 26. Hörn med tydlig sprickbildning. Foto: Tobias Mårud.

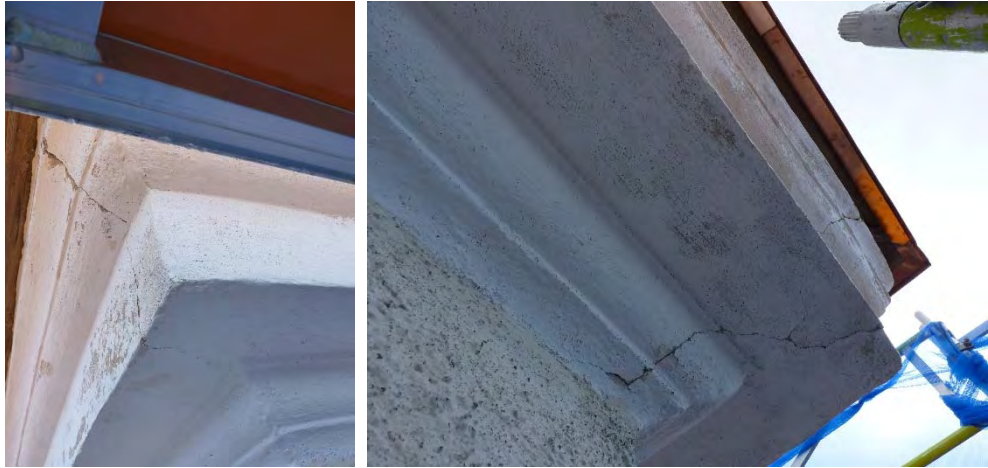
Figur 27. Spricka nordvästra hörnet på torngesimsen. Foto: Helén Sjökvist.
Figur 28. Spricka i sydöstra hörnet av torngesimsen. Foto: Helén Sjökvist.

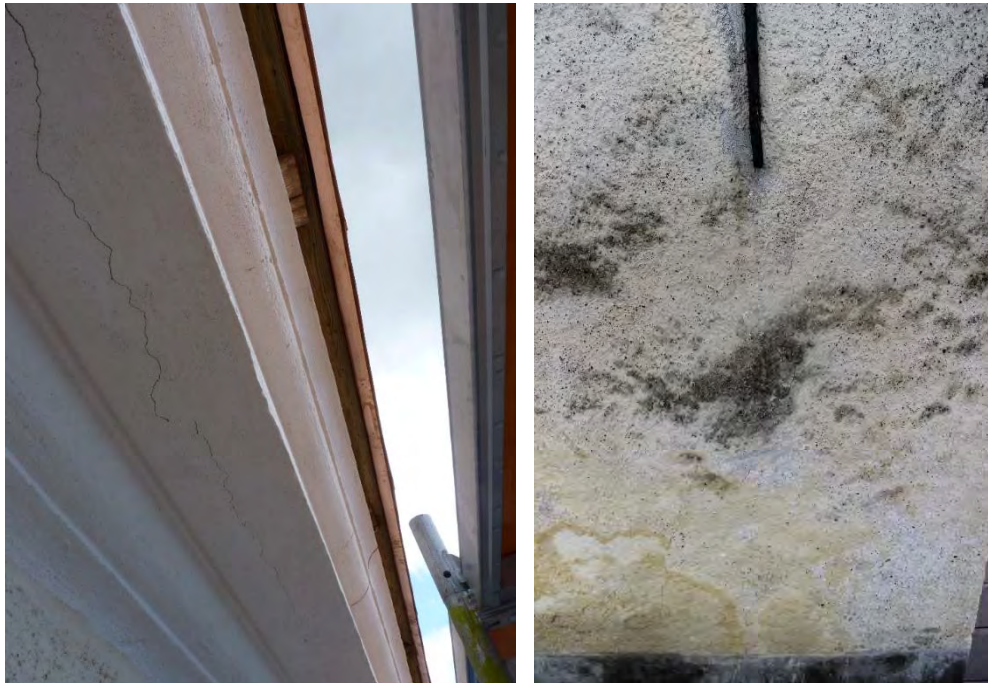
Figur 29. Spricka i gesims på tornets södra sida.
Figur 30. Puttskador och missfärgningar på tornets norra sida. Foto: Tobias Mårud.

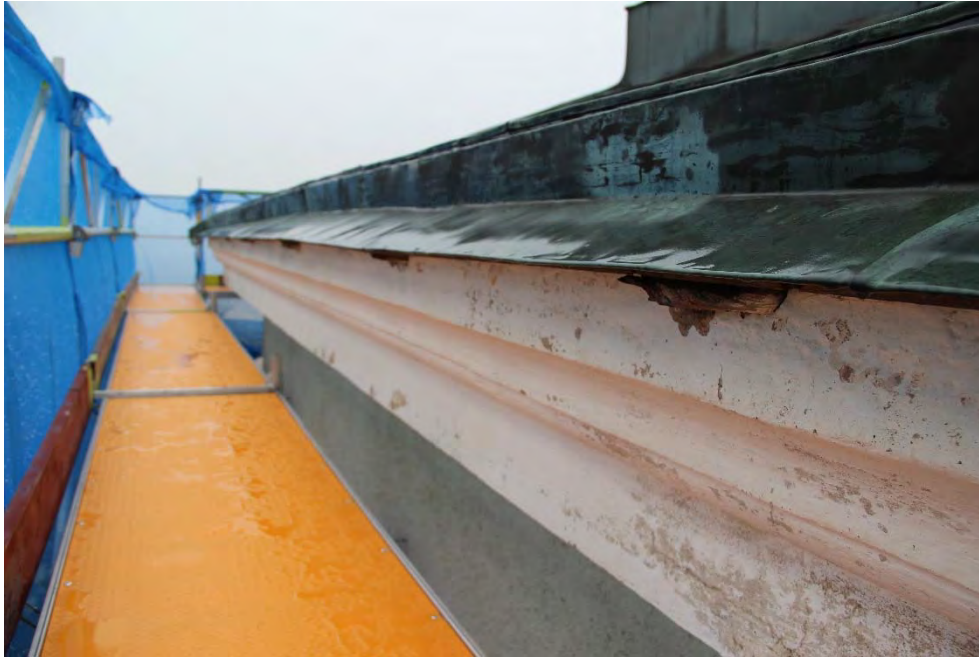
Figur 31. Befintlig ståndränna på tornets östra sida. Foto: Tobias Mårud.

Tornet har försetts med nya stuprör på östra sidan och de tidigare vattenutkastarna från torntakets östra sida togs därmed bort. Torntakets gamla ståndränna var inte heller anpassad för att fungera ihop med stuprören varför hela den nedersta delen av tornets kopparbeläggning lades om.

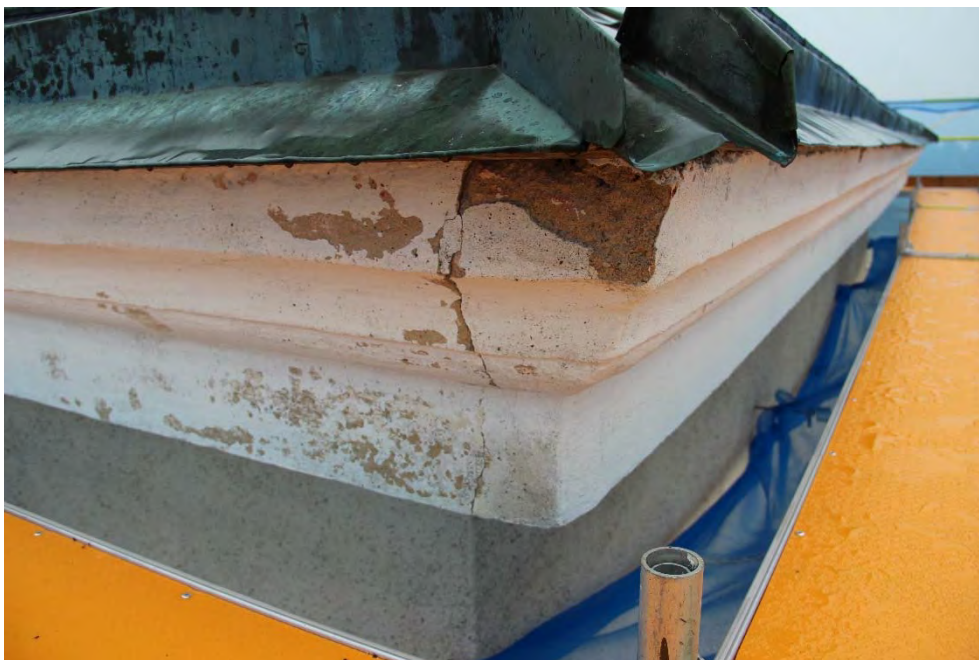
Figur 32. Befintlig utkastare från tornetaket. Den bristfälliga vattenavledningen har lett till skador i gesimsen. Foto: Tobias Mårud.

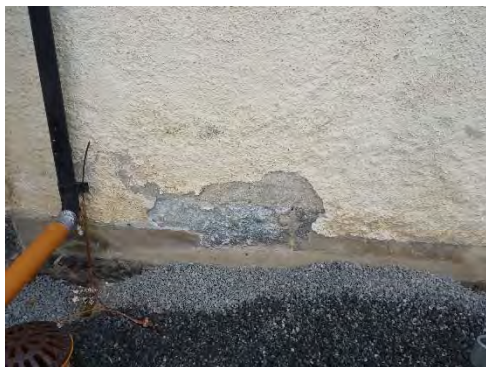
Figur 37. Putsbortfall på sakristians östra sida.

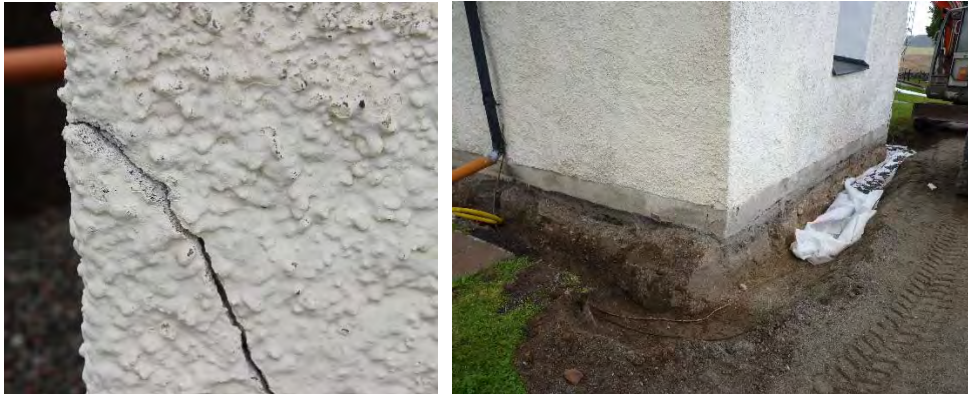
Sakristians nordöstra hörn hade en tydlig sättningsspricka som löpte från cirka en meters höjd över hörn och ned. Spår fanns av tidigare lagningar varför man får anta att den är återkommande. Vid schaktningen visade det sig att grundläggningen tycks vara stabil. Eftersom orsaken till sprickbildningen inte var helt tydlig gjordes inte någon ytterligare åtgärd än att den lagades. Lagning av fasadputs utfördes med färdigblandat lufthårdnande spritputsbruk 1+4. Avfärgning skedde med platsblandad kalkfärg, pigmenterad med 6 dl guldocker + 3 dl obränd terra + 1 dl bensvart/100 l kalkmjölk.

Figur 39. Sättningspricka i sakristians nordöstra hörn. Foto: Tobias Mårud.

Figur 40. Åtgärdad spricka. Lagningen infärgad i fasadkulör. Foto: Helén Sjökvist.

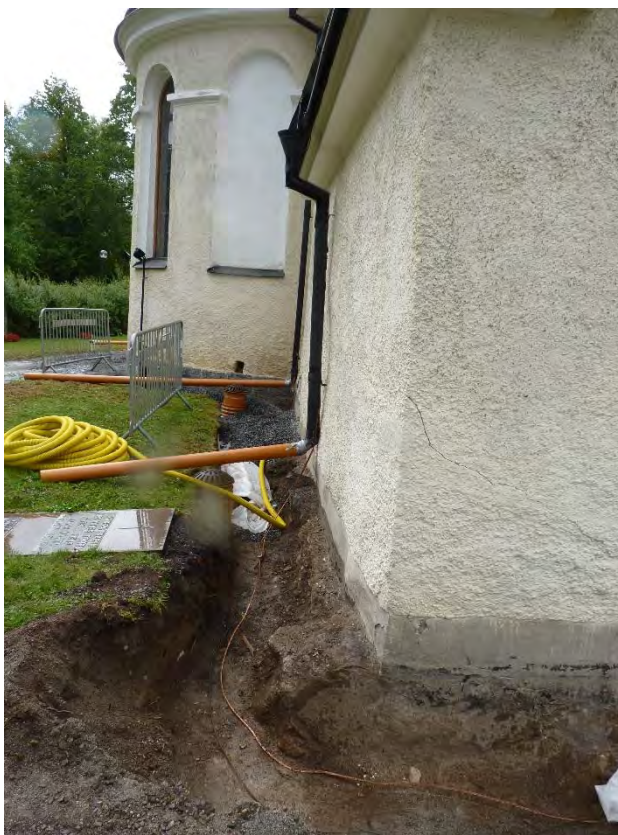
Figur 41. Grunden under sättningsprickan tycks vara relativt stabil. Man anar även den tjärning och stenkolsbetrykning av grunden som nämns i historiken. Foto: Helén Sjökvist.

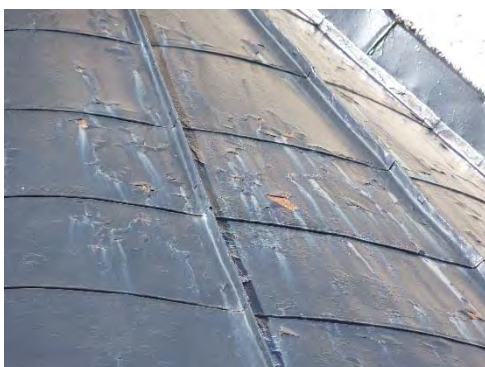
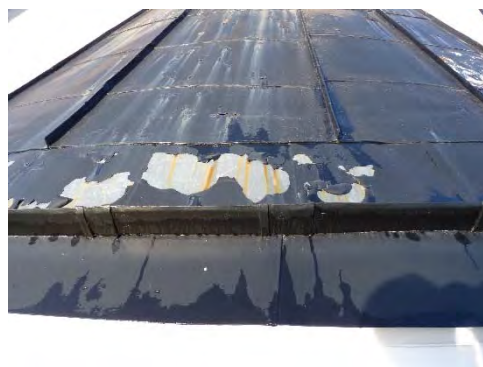
Under projektet tillkom även ommålning av korets plåttak. Detta målades senast i samband med takomläggningen 2010. Trots detta fanns redan stora färgsläpp och omfattande rostgenomträngning. Vid 2010 års arbeten gav länsstyrelsen ej tillstånd till byte av detta tak, till skillnad från skeppets tak, vilket byttes i sin helhet.⁷ Istället åtgärdades taket med försiktig skrapning samt behandling med zinkmönja och två strykningar med svart linoljefärg. Frågan om byte uppkom återigen 2014, med anledning av det dåliga resultatet. Efter besiktning och test av försiktig blästring med mycket fin sand kom man fram till att det ändå skulle vara möjligt att behålla plåttaket. Målning är utförd med grundfärg och täckfärg i ett alkydbaserat system. Arbetet ansågs vara underhåll då man inte bytte plåten och krävde därmed inte tillstånd eller antikvarisk medverkan.

Figur 49. Färgbortfall, vita rinningar och rostangrepp på kortaket. Foto: Helén Sjökvist.

Figur 50. Färgbortfall från kortaket. Foto: Helén Sjökvist.
