Himmeta kyrka

Nyinstallation av elanläggning

Antikvarisk Rapport

Sticklinge 11:1
Himmeta socken
Köpings kommun
Västmanland

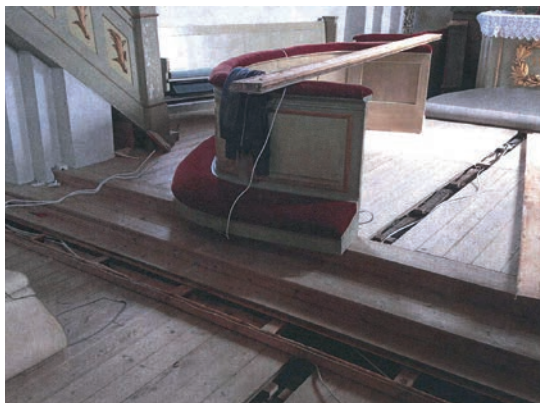
Figur 6 (Övre bilden). Kabelkanalen synlig i mittgång, kor och tvärgående i steg till koret. Foto: Eskilssons El AB.

De befintliga ledningarna var till stor del av typ EDIL, vilka i huvudsak användes mellan 1931 och fram till 1950-talet. Samtliga elledningar byttes till nya av typ EQLQ. Även kopplingsdosor m.m. har bytts ut. Befintlig kanalisering användes så långt det var möjligt. I kyrksalen kunde kablarna dras i en befintlig kanal förlagd i mittgången, täckt av en golvbräda fäst med skruv. Kablar vilka tidigare dragits på vägg eller utefter sockeln är numera gömda i golvet, en tydlig förbättring, inte minst vid predikstol och framför sakristian.

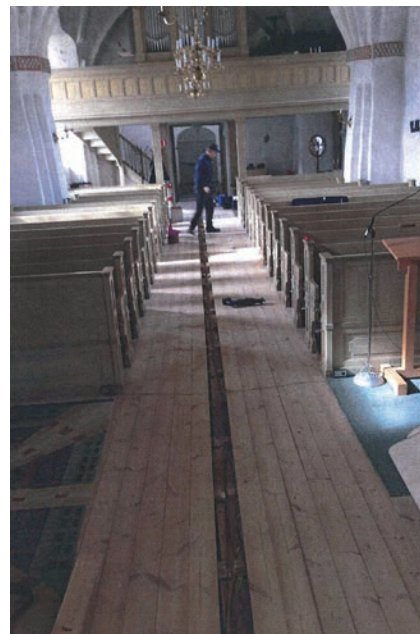
Figur 7 (Höger bild). Kabelkanalen löper i mittgångens hela längd. Foto: Eskilssons El AB.

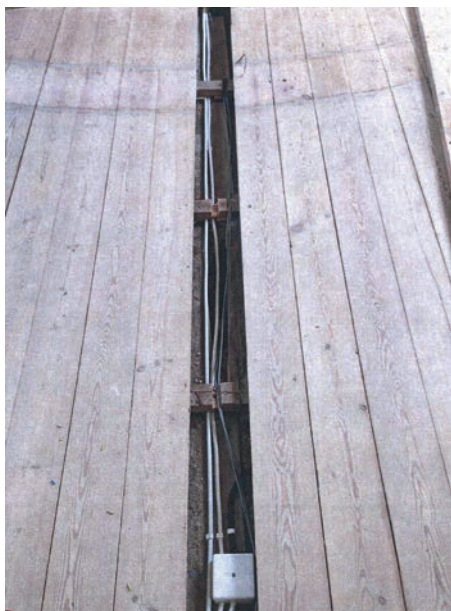
Figur 8 (Vänster bild). Kabelkanalen, i koret, med nya kablar nedlagda. Foto: Eskilssons El AB.

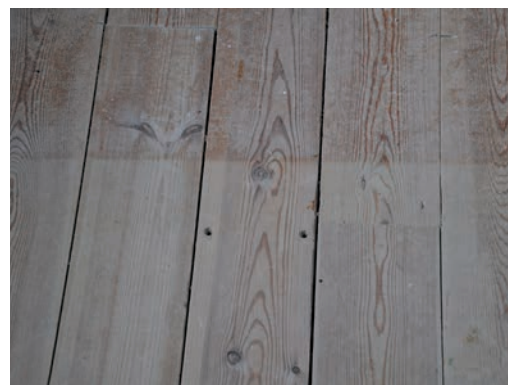
Figur 9 (Ovan till höger). Tillbakalagd bräda, i koret, med återanvända skruvhål. Foto: Tobias Mårud.

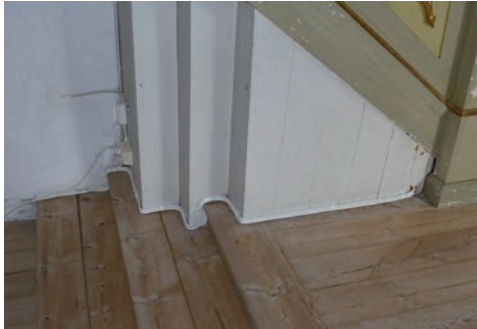
Figur 10 Kabelldragning vid skarven till predikstolens trappa. Foto: Helén Sjökvist.

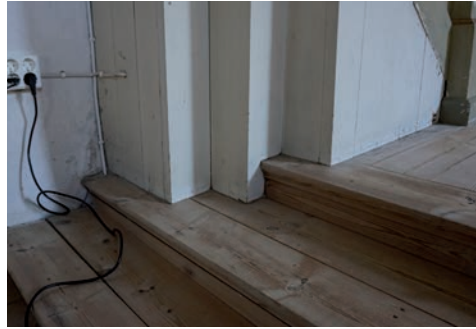
Figur 11 Kablarna avlägsnades och drogs istället i kanalen under golvet. Foto: Tobias Mårud.

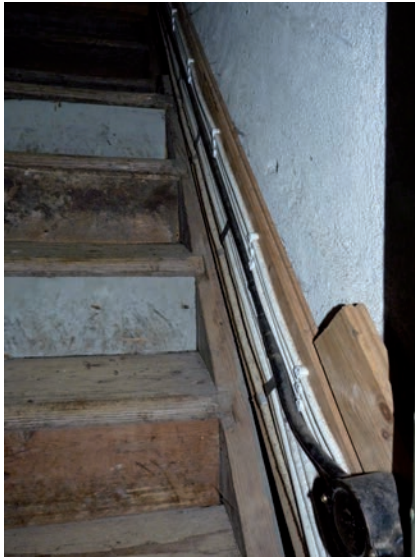
Figur 12 (Vänster). Kabelbräda i trapp till vind, innan åtgärd. Foto: Helén Sjökvist.

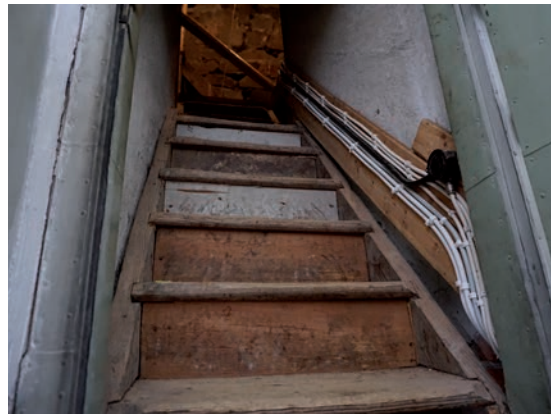
Figur 13 (Ovan till höger). Samma kabelbräda nyttjades till dragning av nya kablar. Foto: Tobias Mårud.

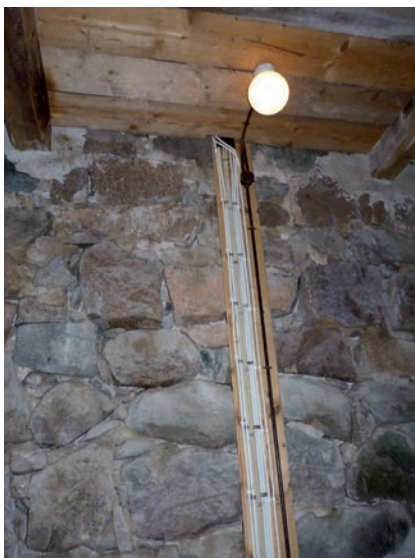
Figur 14 (Vänster bild). Befintlig kabelbräda i torn, innan åtgärd. Foto: Helén Sjökvist.

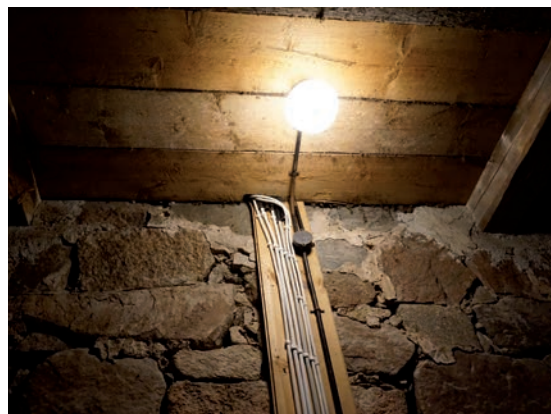
Figur 15 (Ovan till höger). Och efter åtgärd. Ingen större skillnad är synlig, nya kablar på samma plats som tidigare. Foto: Tobias Mårud.

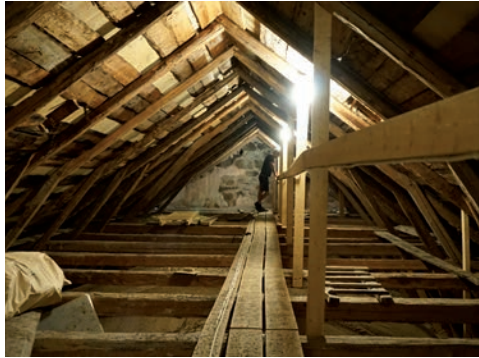
Figur 16. Över vinden löper kablar dels på liggande kabelbräda, parallellt med spång, dels under bräda som även fungerar som handledare. Foto: Tobias Mårud.

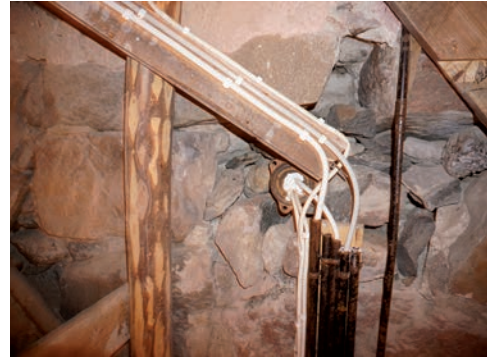
Figur 17. Nya kablar matade i befintliga rör, samt på befintlig kabelbräda. Foto: Tobias Mårud.

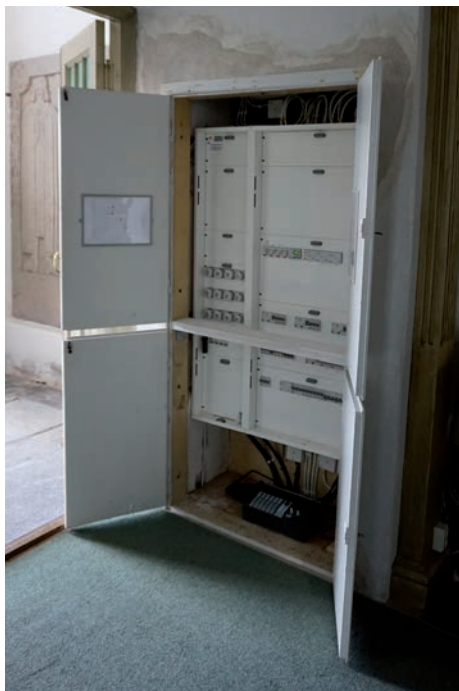
Figur 18 (Vänster). Den nya elcentralen på plats i det äldre skåpet. Putslagningar kring skåpet kommer anläggas. Foto: Tobias Mårud.

En ny elcentral installerades på samma plats som den tidigare elcentralen, på norra sidan innanför dörren mot vapenhuset. Det befintliga skåpet kunde återanvändas. Reglage för belysning och klockringning placerades i befintligt elskåp i vapenhuset, där reglage för klockringning samt proppskåp tidigare var placerat.

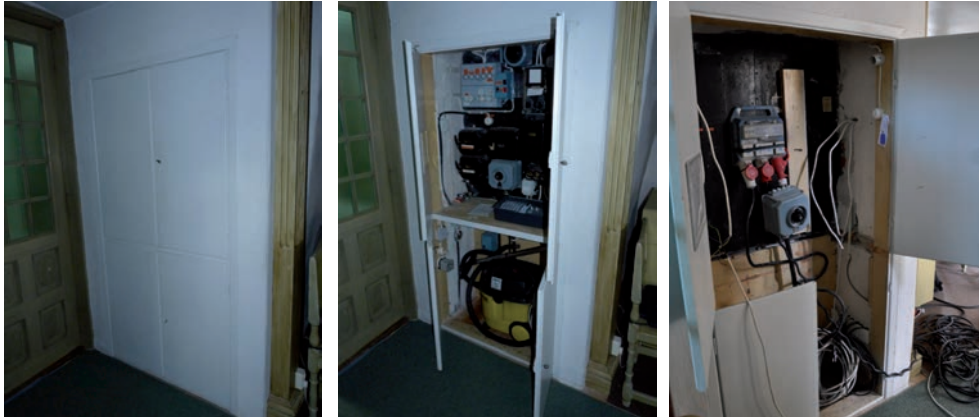
Figur 23 (Vänster). Skåpet för elcentralen innan åtgärd. Foto: Helén Sjökvist.

Figur 24 (Mitten). Den äldre elcentralen är ännu på plats. Foto: Helén Sjökvist.

Figur 25 (Höger). Elcentralen är demonterad, temporär elcentral hänger i skåpet under pågående arbete. Foto: Tobias Mårud.

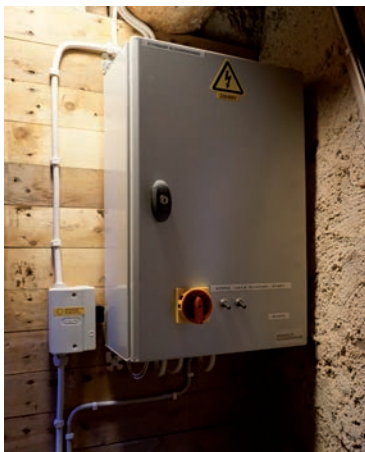
Figur 26. Nytt styr- eller automatskåp installerades i tornet. Foto: Tobias Mårud.

Ny klockringningsanordning installerades med nya motorer, betydligt mindre än de tidigare, nytt automatikskåp och nya startapparater. Säkerhetsbrytare monterades vid motorerna.

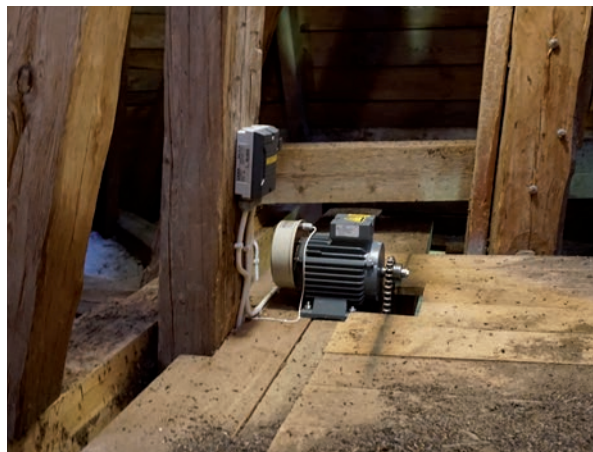
Figur 27. En av de nya klockringningsmotorerna, säkerhetsbrytaren syns på bjälken intill. Foto: Tobias Mårud.

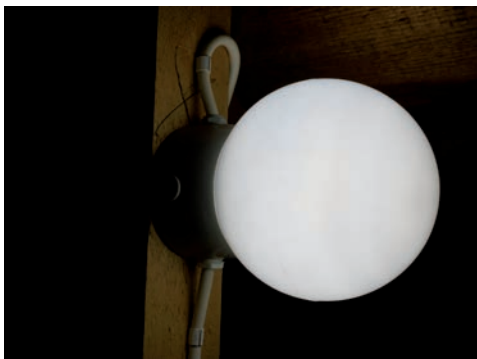
Figur 28. Ny klotarmatur i torn. Foto: Tobias Mårud.

På vind och i torn ersattes plastarmaturer med armaturer i glas. Nya ljuskällor, i form av led-lampor, ersatte samtliga äldre vilket minskar värmeutvecklingen och därigenom även risken för brand.

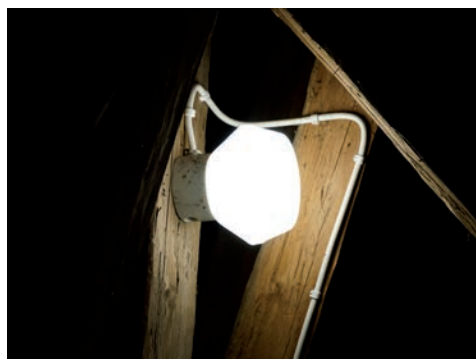
Figur 29. Ny armatur i opakt glas, rund med vulst och plan framsida. Foto: Tobias Mårud.

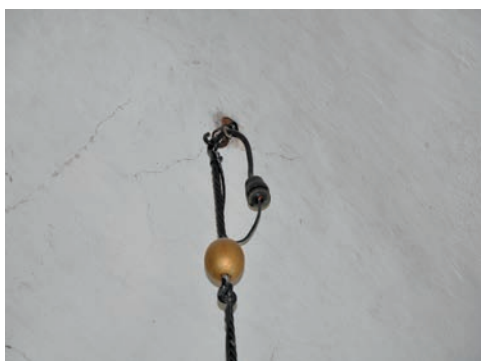
Kyrkorummets takkronor var ojordade, dessa jordades samtidigt som befintliga ledningar i kronorna byttes.

Figur 30. Ovandelen på en av pendlarna till kyrkans takkronor, innan åtgärd. Foto: Tobias Mårud.

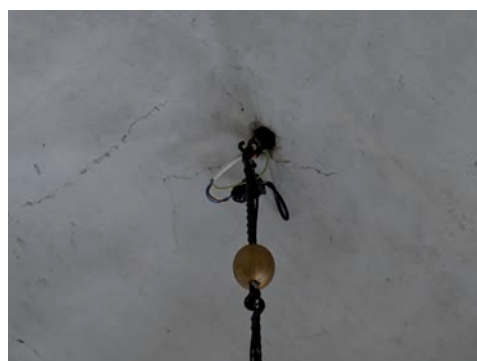
Figur 31. Samma pendelare efter att den försetts med ny, jordad kabel. Foto: Tobias Mårud.

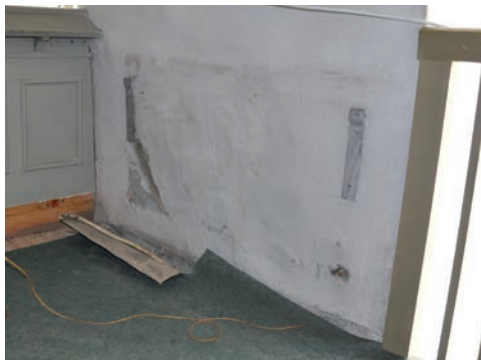
Figur 32. Radiatorn på orgelläktarens södra del har monterats ned. I nederkanten på bildens vänstra sida kan man se spåren av den demonterade sparkbrädan. Foto: Tobias Mårud.

De två radiatorerna på orgelläktaren, monterade på vardera långhusväggen, ersattes av nya oljefyllda elradiatorer av fabrikat LVI, typ Yali D E85 010 89, vilka monterades på samma platser som tidigare. De befintliga håltagningarna för montering återanvändes. Vid kabeldragning på läktaren avlägsnades två sparkbrädor monterade i vinkel på orgelläktarbarriärens nederdel. Efter kabeldragningen ersattes brädorna med nya.

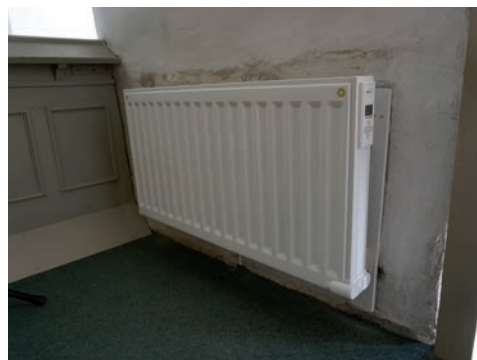
Figur 33. Den nya radiatorn på plats, vid montering återanvändes befintliga skruvhål, inga ytterligare håltagningar i murverk gjordes. Den nya sparkbrädan syns i nederkant av läktarbarriären. Foto: Tobias Mårud.

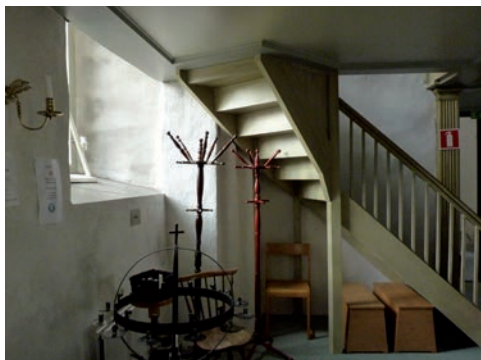
Figur 34. Utrymmet under trappan upp till orgelläktaren innan åtgärd. Foto: Helén Sjökvist.

Församlingen har haft som önskemål att komplettera bänkvärmen med en snabbare uppvärmningskälla. Initialt ville man montera en värmefläkt på västra långhusväggen, direkt norr om ingångsdörren. Ur antikvarisk synpunkt ansågs det direkt olämpligt. Värmefläkten, av modell Panther SE12, fick istället en något mer undanskymd placering på undersidan av läktartrappan.

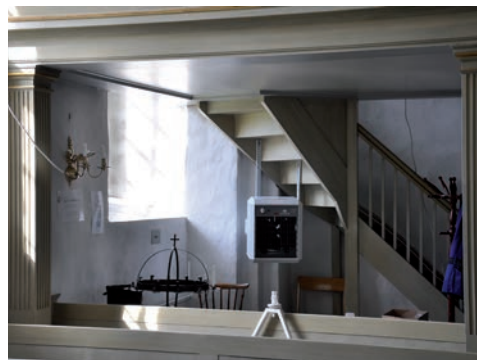
Figur 35. Värmefläkten monterad på undersidan av trappan. Foto: Tobias Mårud.

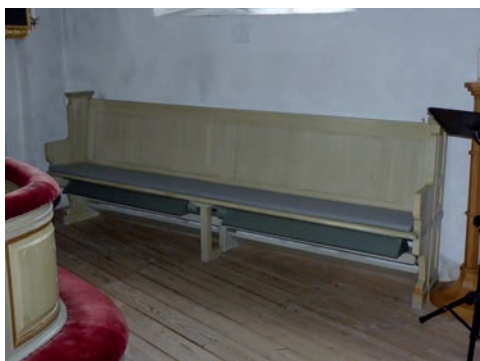
Figur 36. En av de två bänkarna placerade i köret, innan bytet av bänkvärmare. Foto: Helén Sjökvist.

De gamla, befintliga bänkvärmarna ersattes av nya med samma effekt som de tidigare. De nya bänkvärmarna ansluts till 400 volts spänning. Matning till bänkarna kunde göras i befintliga rör, därför behövde golvbrädorna inte lyftas vid nydragningen, varken i långhuset eller i köret.

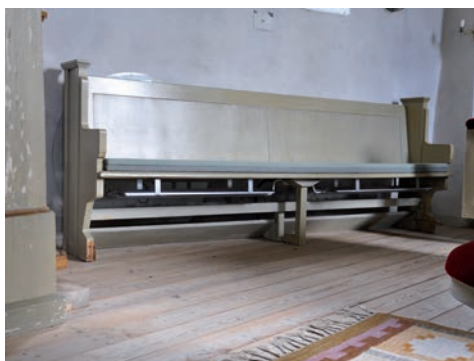
Figur 37. De nya värmarna installerade på en av körets bänkar. Foto: Tobias Mårud.

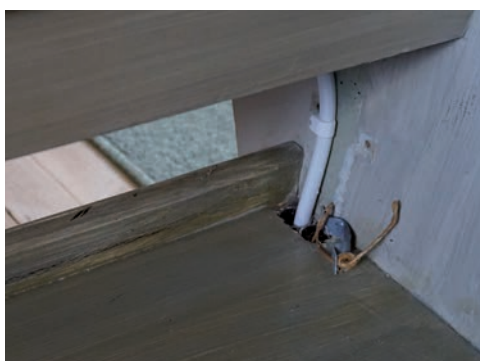
Figur 38. De nya kablarna har dragits i befintliga rör. På bilden syns bl.a. en lös, kvarlämnad, bygel för den tidigare kabeln. Foto: Tobias Mårud.

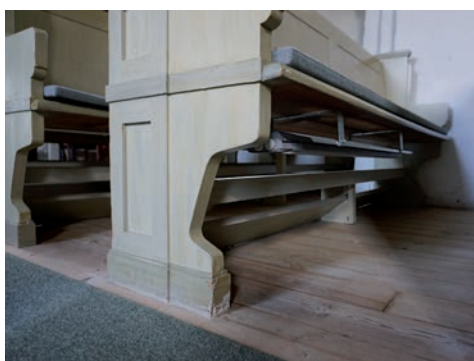
Figur 39. De nya värmarna på bänkar i långhuset. Foto: Tobias Mårud.
