Kulturresevatet Bråfors bergsmansby

Åtgärder 2015

Antikvarisk Rapport

Bråfors 1:3-2:3, 1:8, 5:1 och 1:7, Glimbo 1:3 och 1:5
Norberg socken
Norbergs kommun
Västmanland

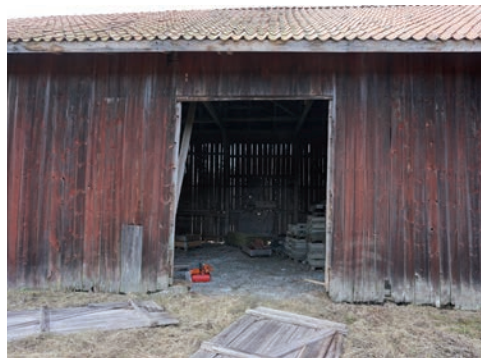
Figur 5. Ena portöppningen i östra fasaden, själva porten ligger på marken utanför. Foto: Tobias Mårud.

Dörrbladen till de två portarna i östra fasaden var i så dåligt skick att nya dörrblad fick tillverkas, med de äldre som förlaga. Vissa av gångjärnen gick att rädda men för helhetsintrycket användes nya bandgångjärn på portarna och de äldre omhändertogs för att användas på andra dörrar på gården. Tre av stolparna vid östra sidans portöppningar ersattes, liksom stödbenen för respektive stolpe. Stolparnas skador var främst belägna i nedre änden och ersattes därför i helhet istället för att skarvas av tidsskäl och för att inte riskera att stabiliteten påverkas. Det ersatta virket bevarades för användning på annan plats efter att rötskadade delar avlägsnats.

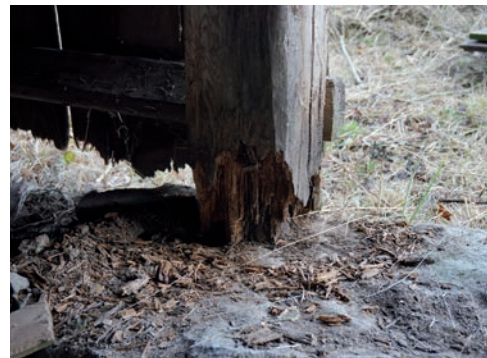
Figur 6. Rötskadad stolpände, norra sidan av norra porten i östra fasaden. Foto: Tobias Mårud.

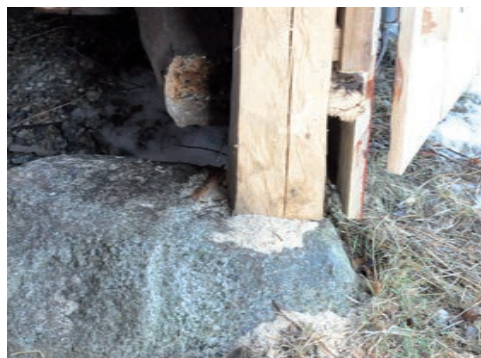
Figur 7. Här har den rötskadade stolpen i fig. 6 ersatts. Foto: Tobias Mårud.

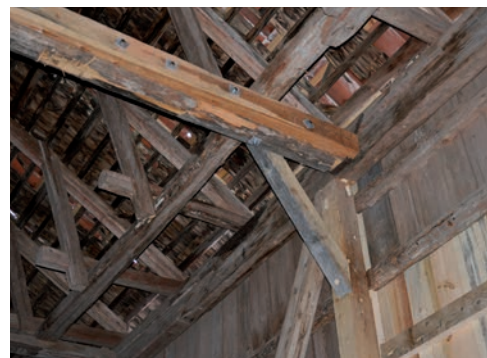
Figur 8. Även stödbenet har ersatts, den bultade förstärkningen av bindbjälken har utförts tidigare. Foto: Tobias Mårud.

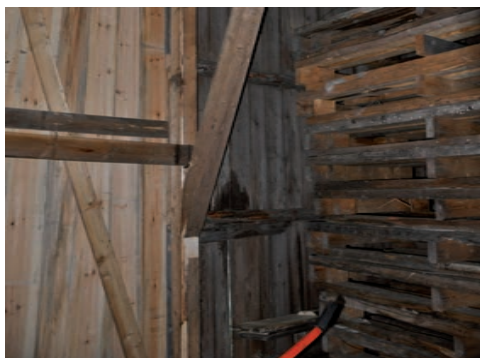
Figur 9. Ny stolpe och nytt stödben. Foto: Tobias Mårud.

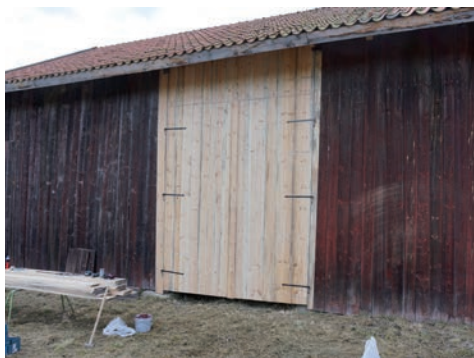
Figur 10. Den södra av de två portarna i östra fasaden är på plats. Foto: Tobias Mårud.

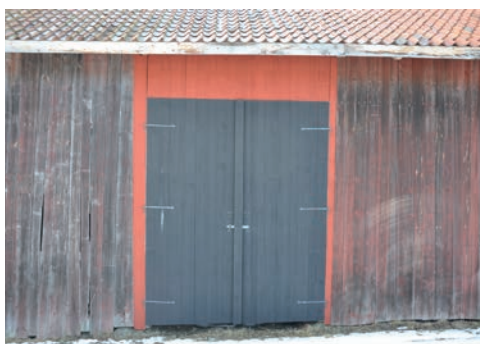
Figur 11. Östra fasadens södra port efter åtgärd. Foto: Tobias Mårud.

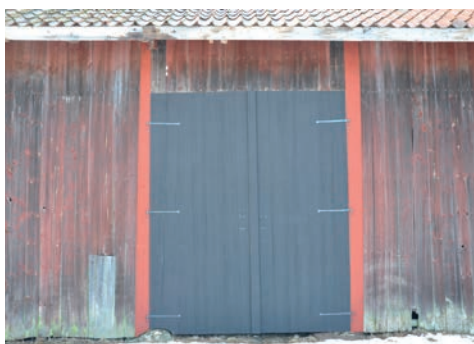
Figur 12. Östra fasadens norra port efter åtgärd. Foto: Tobias Mårud.

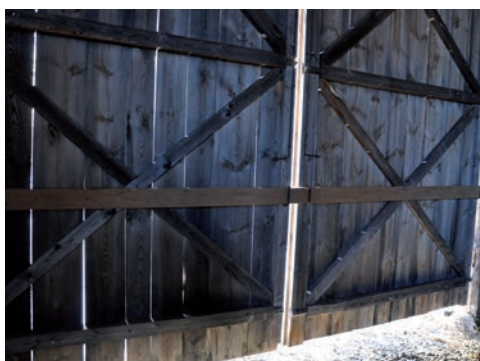
Figur 13. Bom monterad på insidan för att låsa och styva upp porten i södra gaveln. Foto: Tobias Mårud.

Porten i södra gaveln justerades för att dels västra dörrbladet skulle gå fritt från stolpen den är fäst i, dels så riktades dörrbladen så att de blev parallellt hängda. På insidan av dörrbladen monterades två järnreglar, en på vardera dörrblad, med låsning uppåt. Samtliga tre portar försågs med en invändigt hängd bom för låsning/regling.

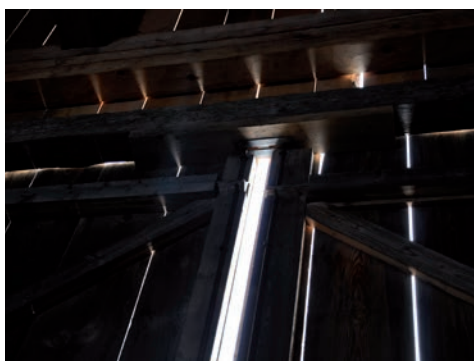
Figur 14. Två regler låser porten i södra gaveln upp till. Spår synligt i överkant. Foto: Tobias Mårud.

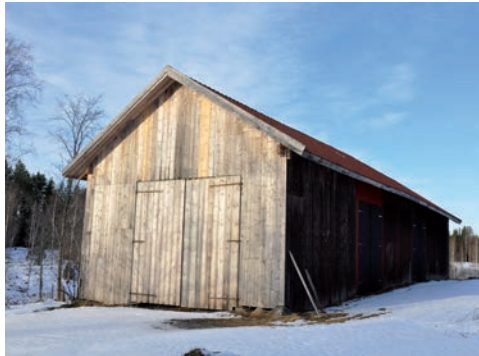
Figur 15. Hus 1 efter 2015 års åtgärder, sett från sydöst. Foto: Tobias Mårud.

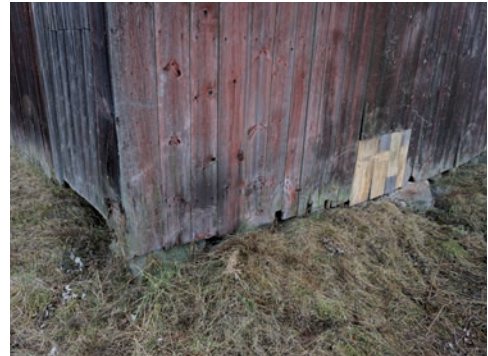
Figur 16. Nordöstra hörnet har höjts upp och rätats. Foto: Tobias Mårud.

I norra gaveln och nordöstra hörnet hade grundstenarna rört sig med följd att stolparna som tidigare vilade på stenarna glidit av. Stommen lyftes med hjälp av domkraft, stenarna, vilka delvis är försedda med dubb som passas i underliggande sten, återplacerades, stommen rätades upp och sänktes ned med stolparna åter vilandes på grundstenarna.

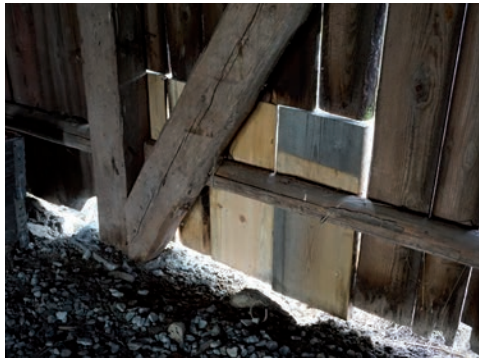
Figur 17. Mittenstolpen på norra gaveln efter åtgärd. Foto: Tobias Mårud.

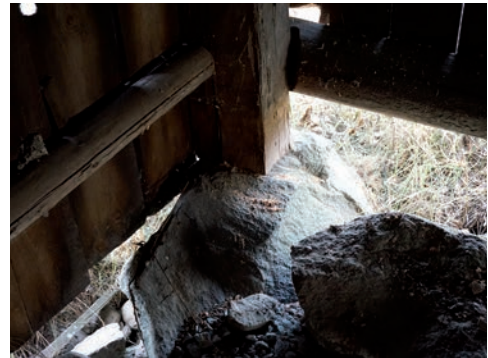
Figur 18. Stolpen i nordöstra hörnet efter åtgärd. Foto: Tobias Mårud.

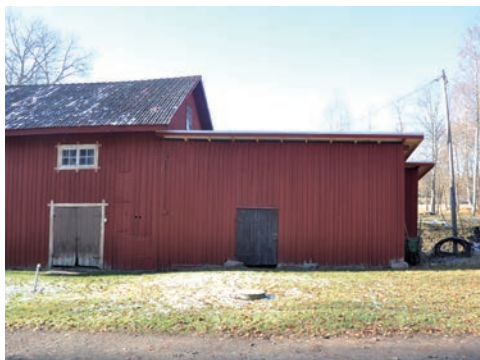
Figur 19. Norra fasaden innan åtgärd. Foto: Tobias Mårud.

Taket lades om 2013 men utförandet var bristfälligt. En fotplåt har infogats under takpappen på västra takfallet, takpappen var tidigare skuren kant i kant med taket med fuktskador i fotbräda som följd. Fotbrädan har bytts. Den sedan 2013 omålade takfoten har målats med faluröd slamfärg, även ett tidigare omålat parti av panelen på södra fasaden rödfärgades. Utöver åtgärderna gällande taket ersattes och rödfärgades sockelbrädan på norra fasaden.

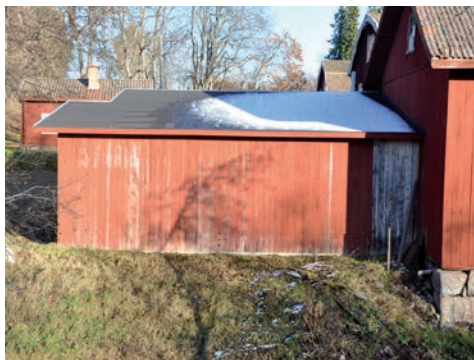
Figur 20. Södra fasaden innan åtgärd. Foto: Tobias Mårud.

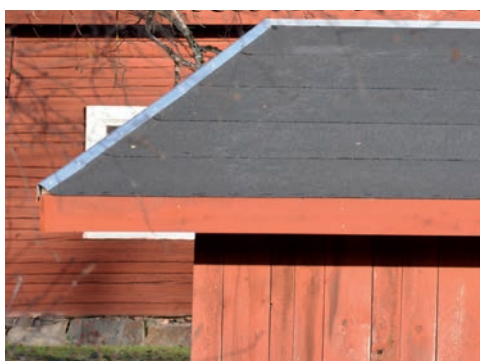
Figur 21. Östra delen av takfallet innan åtgärd. Metallsargen tillkom 2013. Foto: Tobias Mårud.

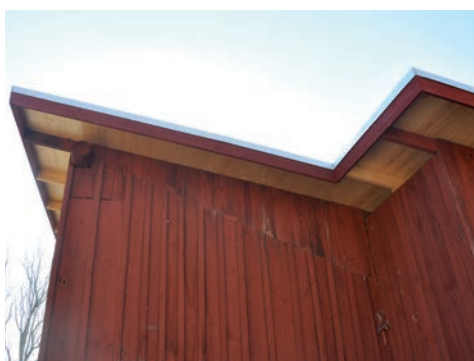
Figur 22. Takfoten var omålade sedan åtgärderna 2013. Foto: Tobias Mårud.

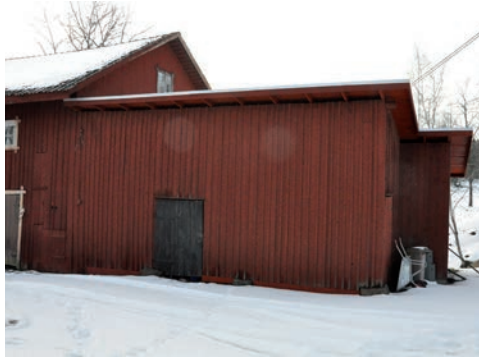
Figur 23. Norra fasaden efter åtgärd. Foto: Tobias Mårud.

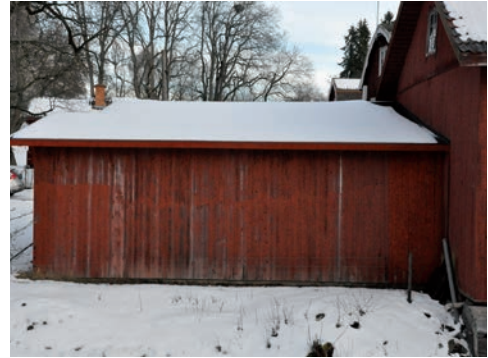
Figur 24. Södra fasaden efter åtgärd, bl.a. så har panelen på östra delen av fasaden målats. Foto: Tobias Mårud.

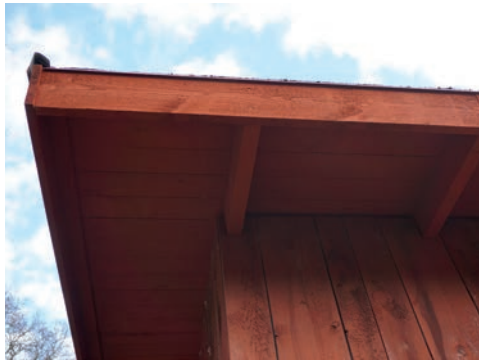
Figur 25. Takfoten målad och ny fotbräda och fotplåt på plats. Foto: Tobias Mårud.

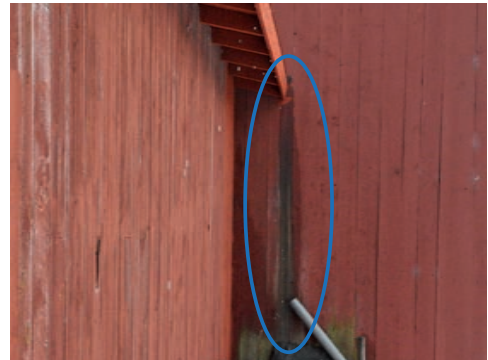
Figur 26. Rinning från östra delen av takfallet skadar panelen på byggnad 16. Foto: Tobias Mårud.

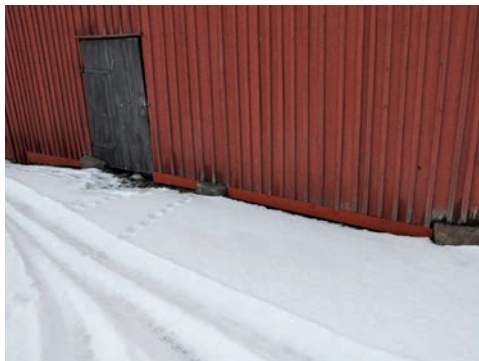
Figur 27. Sockelbrädan på norra fasaden har bytts. Foto: Tobias Mårud.

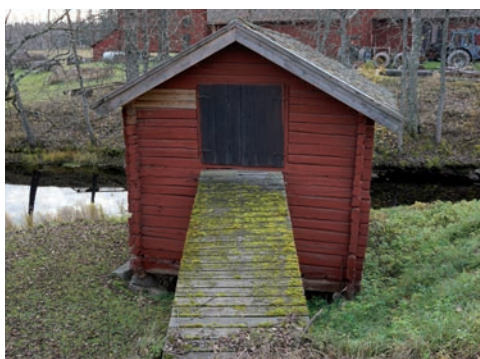
Figur 28. Nordöstra gaveln innan åtgärd. Foto: Tobias Mårud.

Åtgärderna bestod av montering av nya vindskivor, komplettering av överliggare, ersättning av trasigt taktegel samt rödfärgning av takfot och omålat timmer.

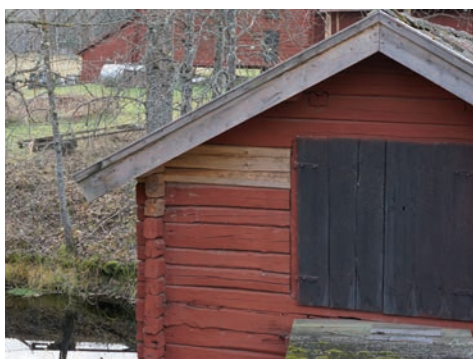
Vindskivorna som tillkom mellan 2007-2013 är felkonstruerade. Den övre utanpå liggande delen av vindskivorna fyller ingen funktion utan leder istället till att överliggarna inte kragar över takpannorna, med följd att vatten läcker ned på underbrädningen. Tidigare virkeslagningar var omålade.

Figur 29. På bilden syns omålat timmer i fasad samt en kort övre utanpåliggande del på vindskivan. Foto: Tobias Mårud.

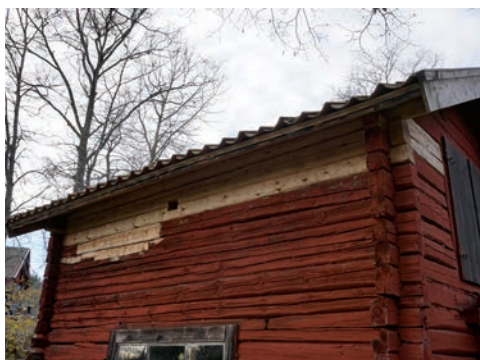
Figur 30. Tidigare ersatt, omålat timmer i sydöstra fasaden. Foto: Tobias Mårud.

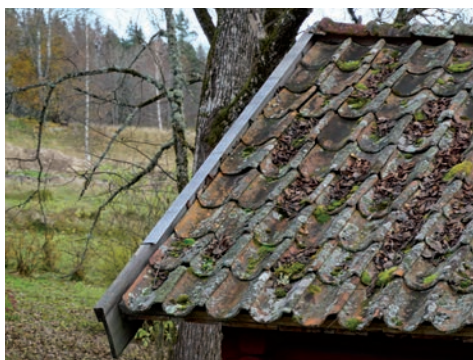
Figur 31. Norra delen av nordvästra takfallet innan åtgärd. Här syns tydligt att överliggaren inte täcker glipan mellan taktegel och vindskiva samt att den utanpå liggande delen av vindskivan inte fyller någon funktion utan i stället bidrar till problemet. Foto: Tobias Mårud.

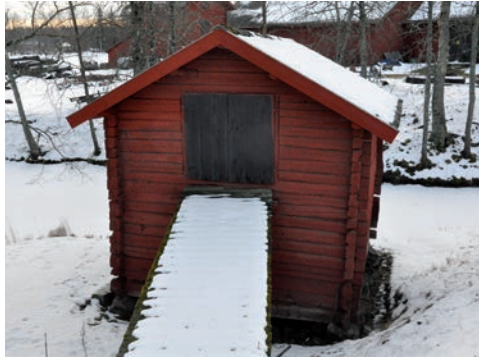
Figur 32. Nordöstra gaveln efter åtgärd. Foto: Tobias Mårud.

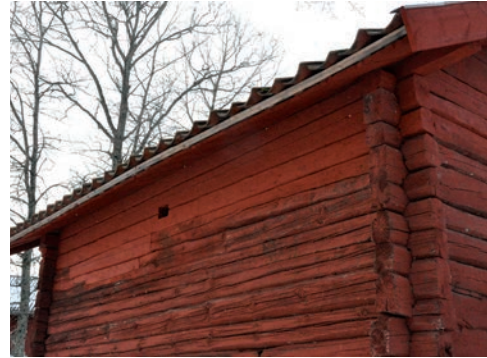
Figur 33. Sydöstra fasaden efter åtgärd. Foto: Tobias Mårud.

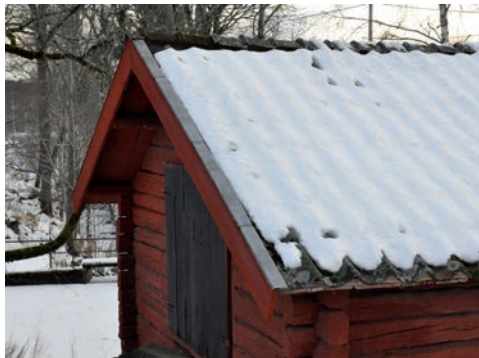
Figur 34. Vindskivorna ersattes och överliggarna komplettrades. Foto: Tobias Mårud.

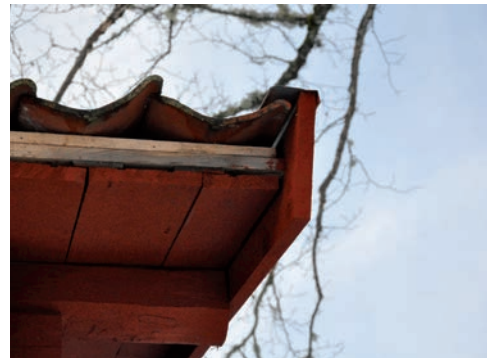
Figur 35. Nu överkragar överliggarna glipan mellan vindskiva och taktegel. Foto: Tobias Mårud.
