Pagebyggnaden, Strömsholms slott

Värmekonvertering och installation av vattenburen värme

Antikvarisk Rapport

Strömsholm 8:52
Kolbäcks socken
Hallstammars kommun
Västmanland

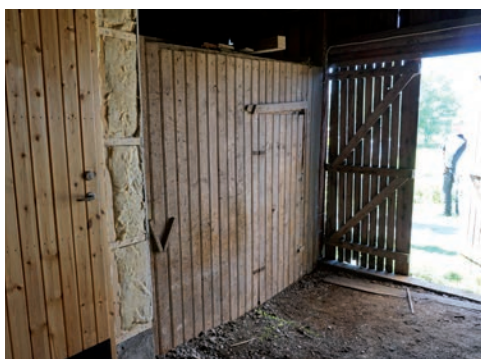
Bild 9. Befintligt förråd i byggnad 204, innan rivning. Foto: Tobias Mårud.

Ett befintligt förråd, vilket inte tillhörde någon specifik lägenhet utan var allmänt nyttjat av hyresgästerna, tilläts att rivas för att ge plats åt en utökning av teknikrummet. Förrådet visade tecken på rötskador i golvbjälklaget. Golvet lutade påtagligt (liksom hela rummet), golvplankorna hade rest sig och en större fuktros fanns på golvet samt en fläck som såg ut att vara olja. Förrådet var troligen tillkommet under andra hälften av 1900-talet.

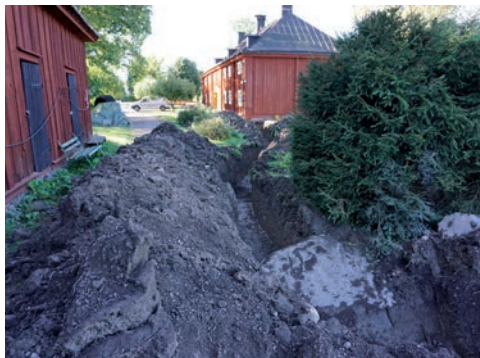
Bild 13. Huvudschaktet sett från norr, med en ordentlig sten i förgrunden (stenen fick spräckas och avlägsnas). Foto: Tobias Mårud.

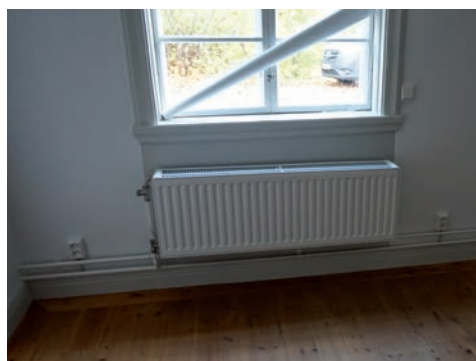
Bild 22. Radiator på plats, observera att eluttagen flyttats för att rördragningen inte ska löpa över sockeln. Foto: Tobias Mårud.

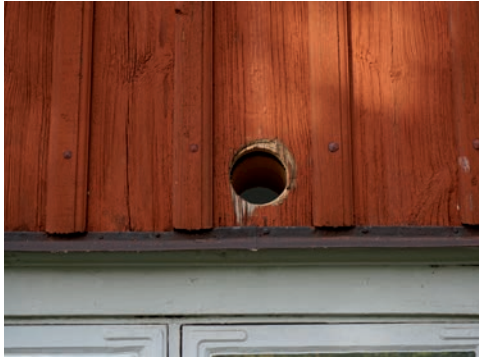
Bild 23. Håltagning för friskluftsväntil i fasad. Foto: Tobias Mårud.

Behov av ökad ventilation fanns i flera lägenheter. Väntiler togs upp genom östra fasaden. Själva väntilgallren målades med sprayfärg bruten i faluröd kulör.

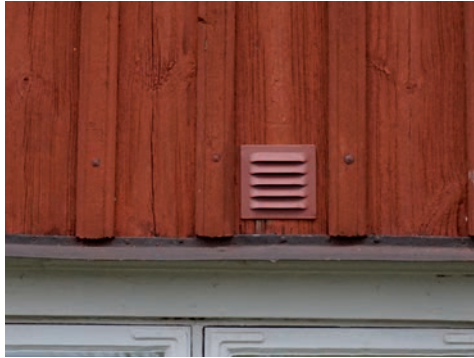
Bild 24. Samma hål med monterad väntil och väntilgaller. Foto: Tobias Mårud.

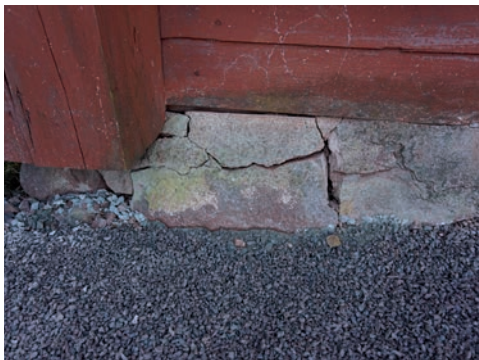
Bild 25. Fogen i östra delen av norra gavelns sockel uppvisade kraftiga sprickor. Foto: Tobias Mårud.

En skada på norra sidan av sockelns nordöstra hörn har lagats och bredfogats med hydrauliskt kalkbruk.

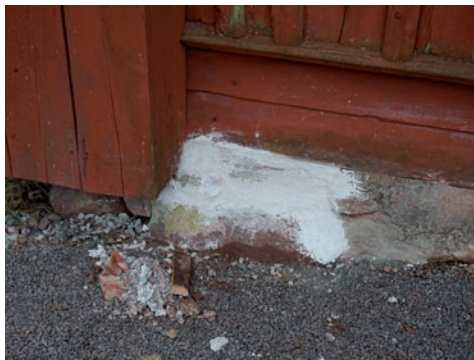
Bild 26. Sockeln efter omfogning. Kalkstänk på angränsande ytor avlägsnades efter slutbesiktning. Foto: Tobias Mårud.

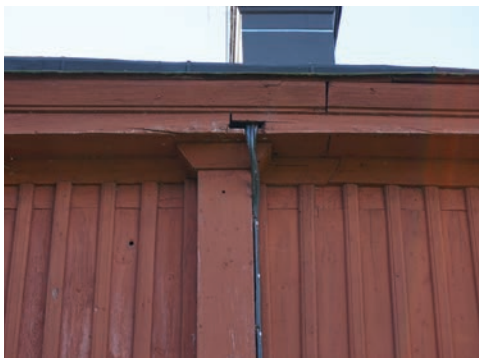
Bild 27. Misspdydande kabeldragning och håltagning på norra gaveln. Foto: Tobias Mårud.

Hålet i takfoten på norra gaveln där strömkabeln tidigare gick in har satts igen. I och med att ställning var på plats åtgärdades ytterligare ett par skador i takfot och fotbräda.

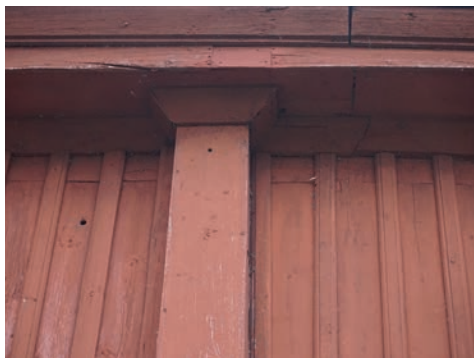
Bild 28. Kabeln avlägsnad och hålet igensatt. Foto: Tobias Mårud.

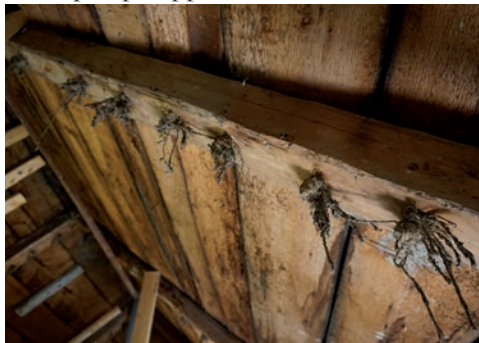
En ytterligare notering är spår av textilier, troligen juteväv, på takstolarna. Vävrester, träplugg och spikar indikerar att nät eller glest tyg varit uppspant mellan takstolarna på vinden, liknande spår finns på flera byggnader i området. Vad funktionen eller syftet har varit är oklart, kanske för att fånga upp fallande material - taket har tidigare varit täckt med spån på öppen läkt - eller har det varit ett skydd mot fåglar?

Bild 31. Rester av nät eller tyg, här med träplugg, på en av takstolarna. Foto: Tobias Mårud.
