Sura kyrka

Installation av ny ljudanläggning

Antikvarisk Rapport

Västsura 10:1
Sura socken
Surahammars kommun
Västmanlands län

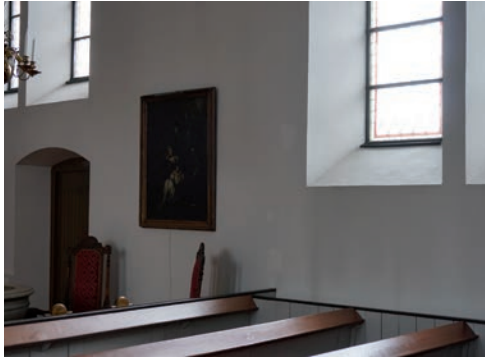
De två högtalarna på norra respektive södra långhusväggen monterades i stort sett på samma plats som två tidigare högtalare varit placerade. Kabeldragning till de tidigare högtalarna finns delvis kvar och skiftningar i putsens kulör visar var de var monterade. De nya högtalarna är av märket Sonax och har en spridning av ljudet på ca 160°. Högtalarna är vita, i samma kulör som väggarna i långhuset, NCS S 0502 Y, även fästena är vita, i kulör RAL 9010. Kabeldragningen från högtalarna till styrenheten drogs i stort sett dolt, mellan bänkkvartersfasad och vägg. Kabel från södra sidan över till norra drogs genom och bakom den sekundära västra väggen och ut igen på norra sidan, fram till styrenheten. Den nya styrenheten (med mixerbord, ljudutrustning m.m.) inryms i ett mobilt AV-skåp placerat på samma plats som det tidigare, under orgelläktaren i nordvästra delen av långhuset. AV-skåpet är tillverkat av JB Inredningar och målat i kulör NCS S 1502 Y, efter kulören på pelarna till orgelläktaren.

Figur 8. Plasten för högtalaren på södra väggen, märken från tidigare infästning kan skönjas mellan tavlan och fönstret. Foto: Tobias Mårud.

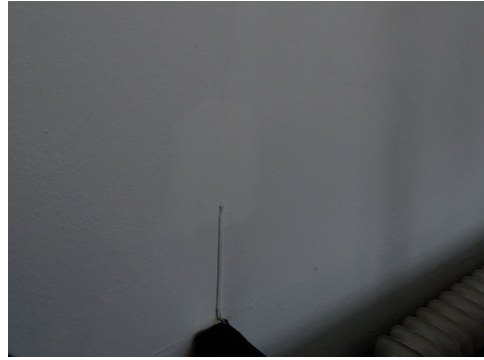
Figur 9. Kulörskiftning och äldre kabel till högtalare. Foto: Tobias Mårud

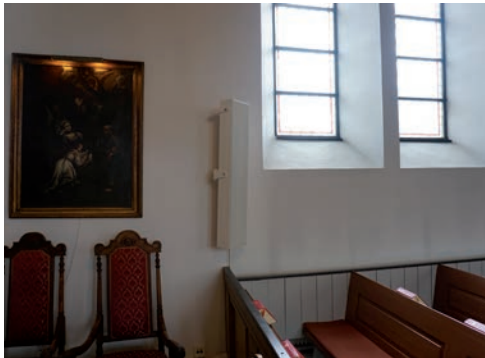
Figur 10. Den nya högtalaren monterad, på södra väggen. Foto: Tobias Mårud.

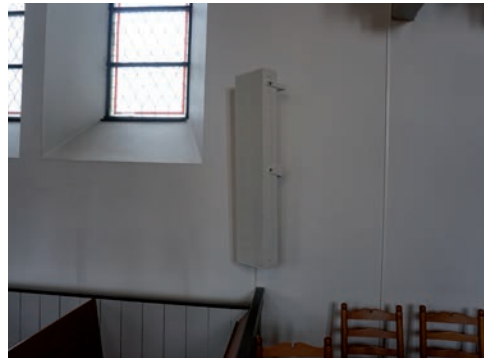
Figur 11. Den nya högtalaren monterad, på norra väggen. Foto: Tobias Mårud.

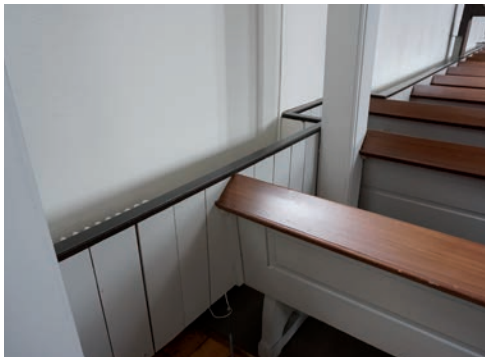
Figur 12. Kabeldragningen kunde till stor del förläggas bakom bänkkvarterens sidoväggar. Foto: Tobias Mårud.

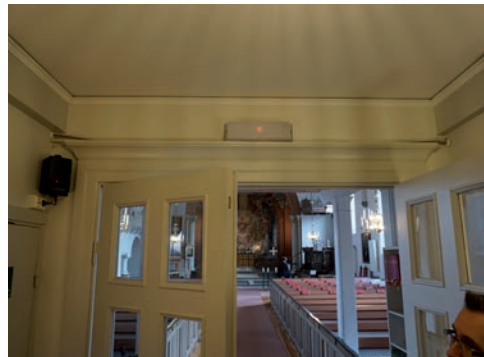
Figur 13. Från norra sidan till södra drogs kabel bl.a. över dörrfodret i vindfånget. Foto: Tobias Mårud.

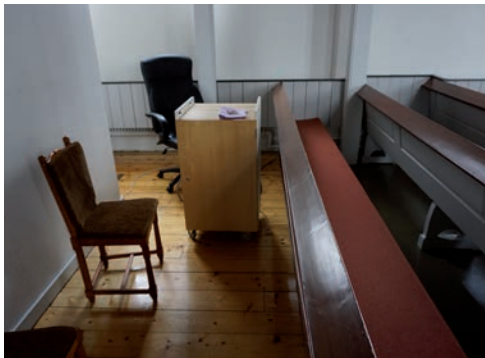
Figur 14. Det mobila, äldre styrskåpet på plats i nordvästra delen av långskeppet. Foto: Tobias Mårud.

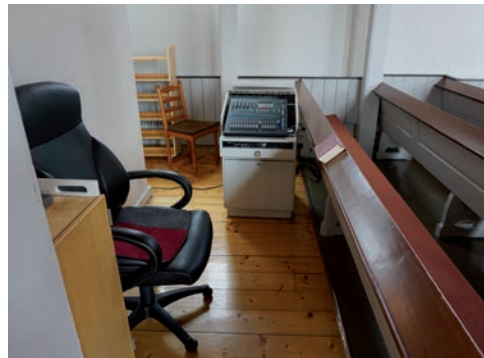
Figur 15. Det nya skåpet ställdes i samma utrymme som det tidigare. Foto: Tobias Mårud.

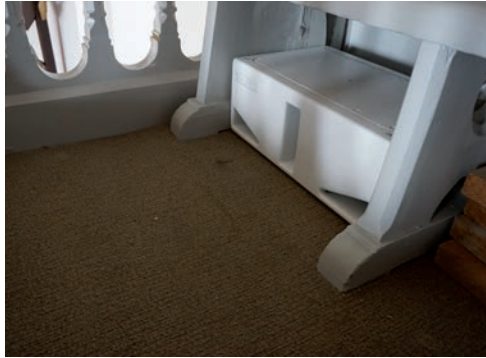
Figur 16. Subwoofern placerades under bänken på balkongen. Foto: Tobias Mårud.

En subwoofer (bashögtalare) placerades på balkongen på norra långhusväggen. Befintlig kabel till den stativmonterade högtalare som tidigare var placerad på balkongen kunde användas.

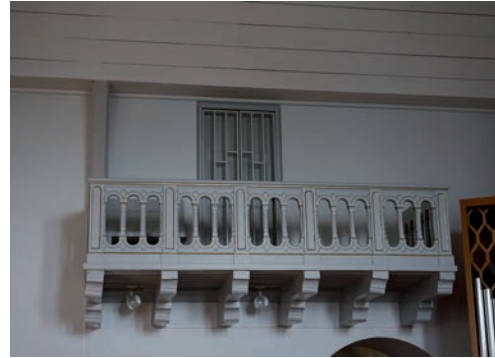
Figur 17. Subwoofern syns inte nerifrån kyrksalen. Foto: Tobias Mårud.

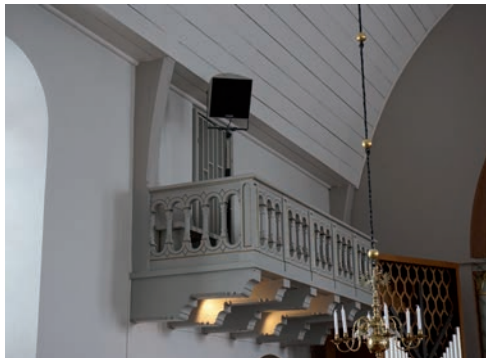
Figur 18. Den tidigare stativmonterade högtalaren var placerad på balkongen. Foto: Tobias Mårud.

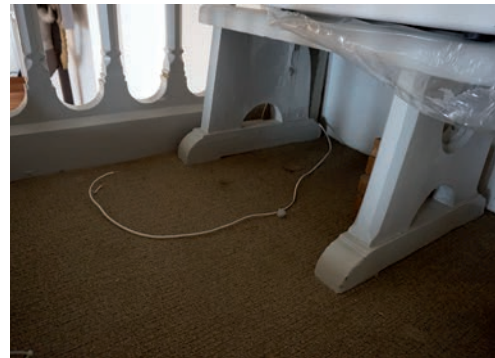
Figur 19. Befintlig kabel till den tidigare högtalaren kunde återanvändas. Foto: Tobias Mårud.

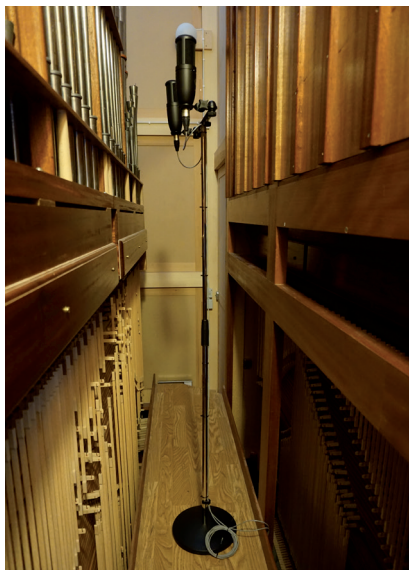
Figur 20. Fristående mikrofonstativ placerades i orgelbuset. Foto: Tobias Mårud.

Kabel för mikrofon drogs även upp till orgelläktaren och in i orgeln där ett löst stativ med två mikrofoner placerades. Detta för att få ett bättre ljud ut i kyrksalen. Upp till orgelläktaren drogs även ny kabel för ett nytt mikrofonuttag. Själva uttaget placerades centralt på insidan av läktarbarriären.

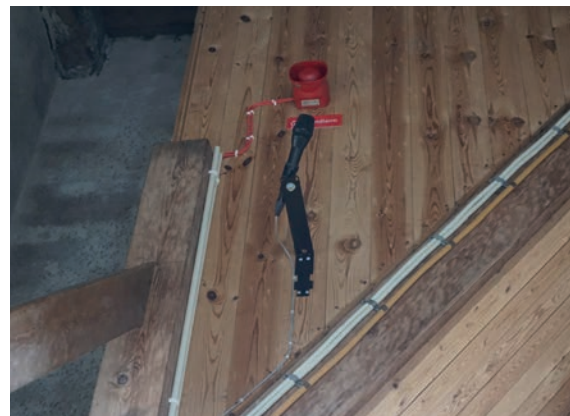
Figur 21. Mikrofon för att få in klockringningen i kyrksalen monterades i etaget under klockorna. Foto: Tobias Mårud.

För att kunna få in ljudet från klockringningen i kyrksalen monterades en mikrofon i tornrummet, på etaget under klockorna. Kabel drogs med ett undantag i befintliga håltagningar, ett hål i golvet till tornrummet tillkom. Själva mikrofonen placerades på trappans sidovägg, där även larmutrustning är monterad samt kablage draget vidare upp i tornet.

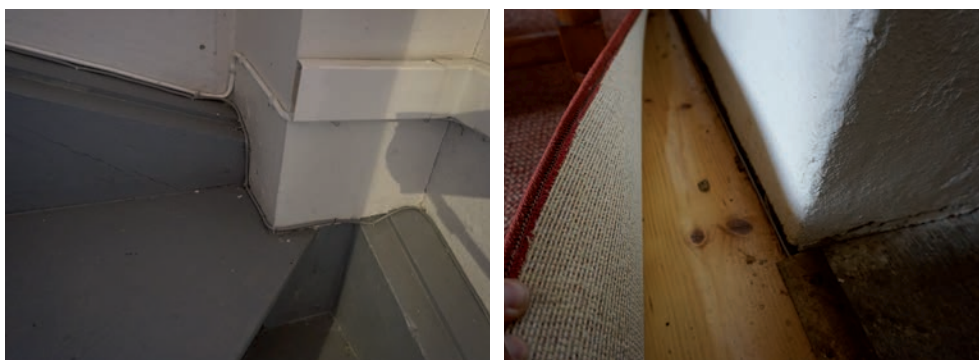
Figur 22. Synlig kabel anpassades efter bakgrundskulör (grå mikrofonsladd vid trappa). Foto: Tobias Mårud.

Figur 23. I huvudsak kunde kablar döljas, här i springa mellan vägg och golv samt under matta. Foto: Tobias Mårud.

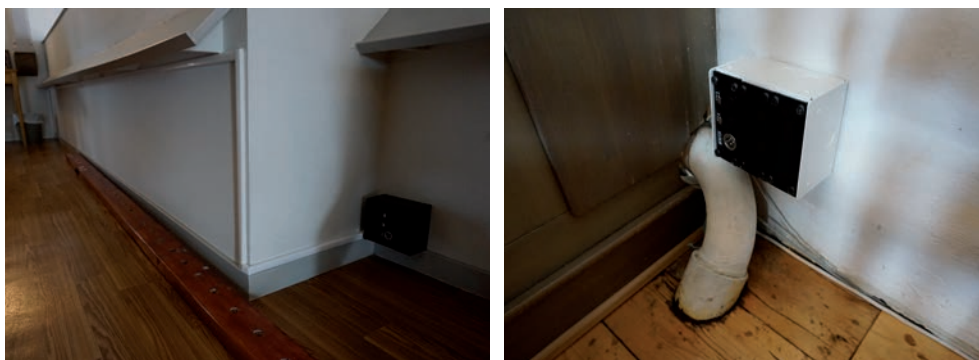
Ytterligare ett mikrofonuttag placerades på norra långhusväggen, intill bänkkvarterets östra gavel. Själva lådan målades i kulör efter vägg, NCS S 0502 Y, uttagsinsatserna målades inte utan är svarta.

Figur 24. Box för mikrofonuttag på orgelläktare, lämnades svart. Foto: Tobias Mårud.

Figur 25. På norra långhusväggen målades själva boxen vit, uttagen är dock svarta. Foto: Tobias Mårud.
