Ängsö slott

Fasadarbeten 2014 – 2015

Antikvarisk rapport

Ängsö gård 2:1
Ängsö socken
Västerås kommun
Västmanland

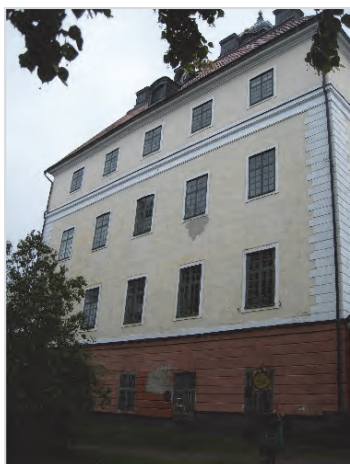
Figur 11. Norra fasaden med puts-skador. Foto: Helén Sjökvist.

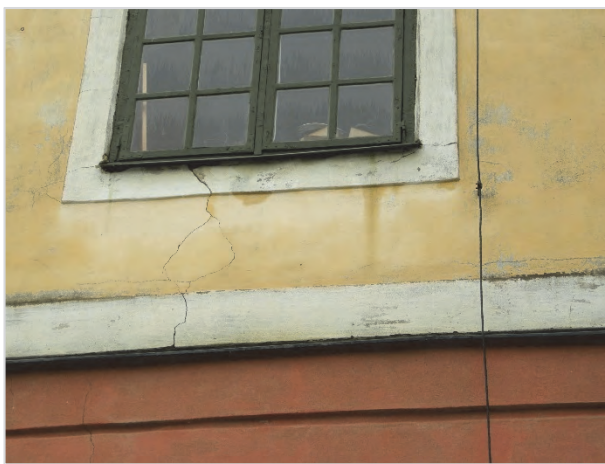
Figur 12. Östra fasaden. Spricka under fönster. Helén Sjökvist.

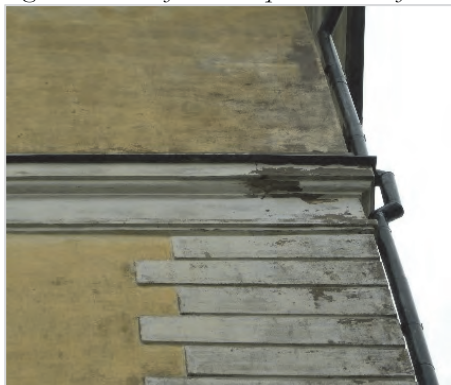
Figur 13. Östra fasaden skada i gesimslist och hörn. Helén Sjökvist.

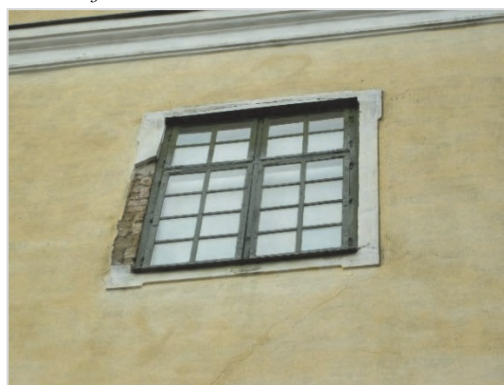
Figur 14. Östra fasaden putsbortfall i fönsteromfattning. Helén Sjökvist.

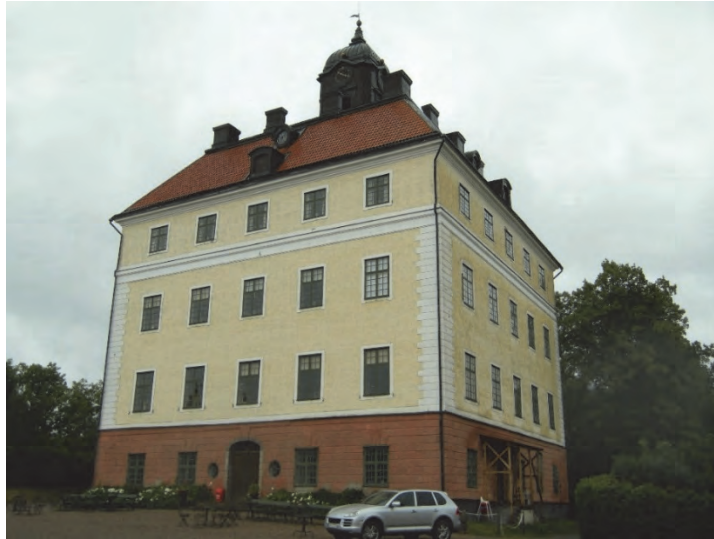
Figur 15. Sydfasad och östfasad före åtgärder. På östfasaden syns det tillfälliga skyddstaket över ingången på östra sidan. Helén Sjökvist.

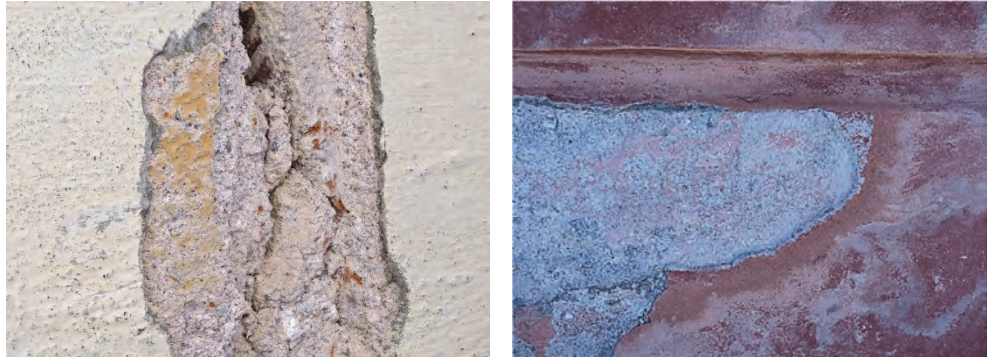
Figur 18. Norra fasaden våning tre. Uppbuggen äldre spricka med spår av underliggande puts med spår av en ockragul kulör. Foto: Helén Sjökvist.

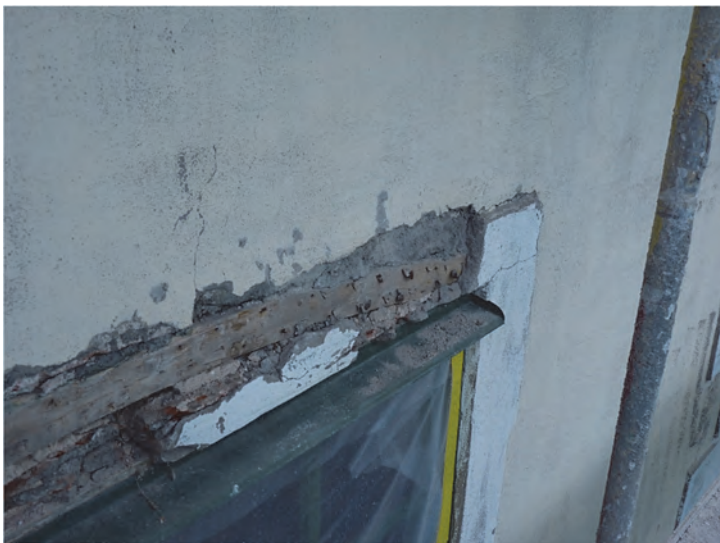
Figur 22. Norra sidan, tredje våningen, fönster längst mot väster. Stickbågigt trästycke över nuvarande fönsteromfattning. Foto: Helén Sjökvist.

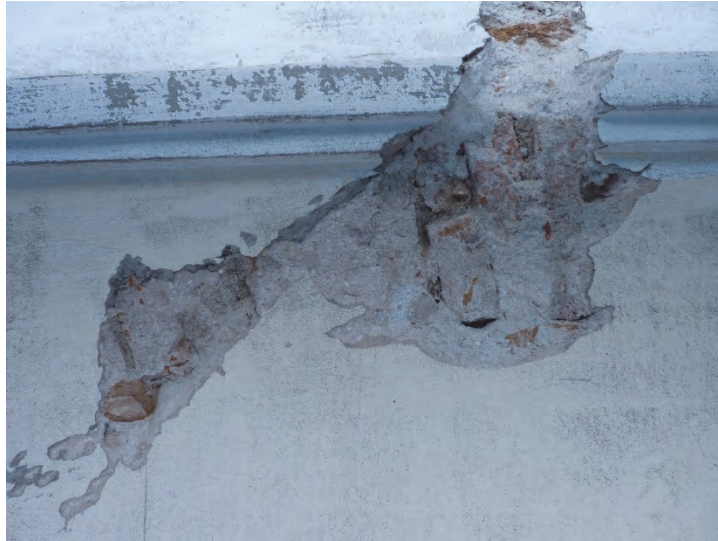
Figur 23. Norra fasaden, under mittgesims, Spår av igensatt, äldre stickebågig öppning våning tre.
Foto: Helén Sjökvist.

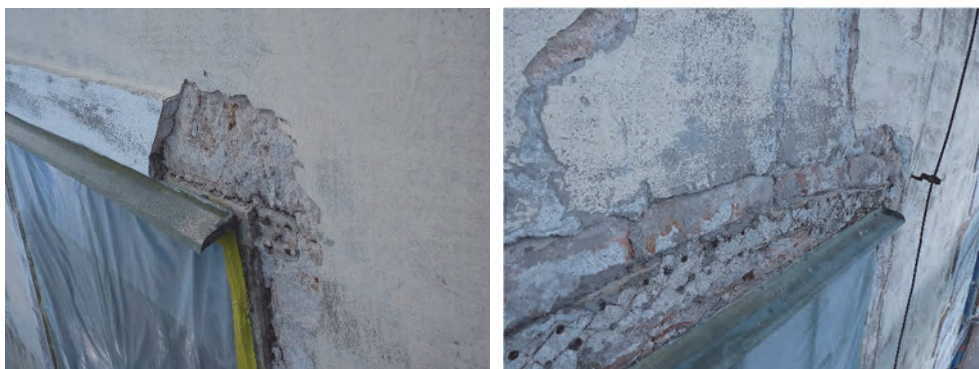
Figur 28. Östra fasaden, 4:e våningen, södra fönstret. Omfattningen har delvis fått knackas ned. Den inputsade karmen har sedan tidigare anpassats och har försetts med spik med stora skallar som putsbärare. Foto: Helén Sjökvist.

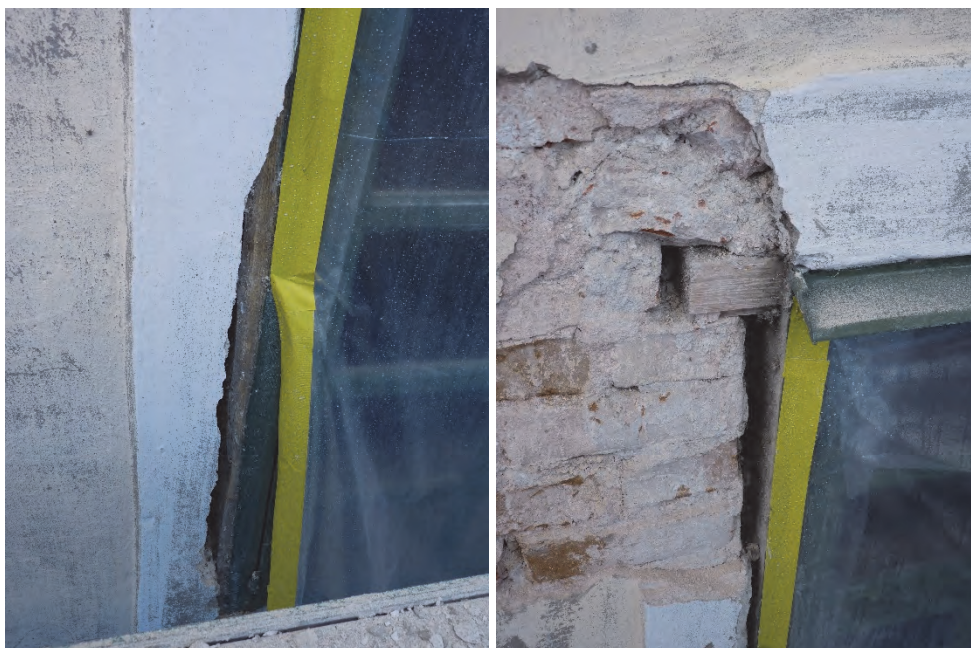
Figur 30 och 31. Fjärde våningen, mittfönster med glipa mellan karm o båge fylld med bruk. Möjligen en senare utbytt karm. Foto: Helén Sjökvist.

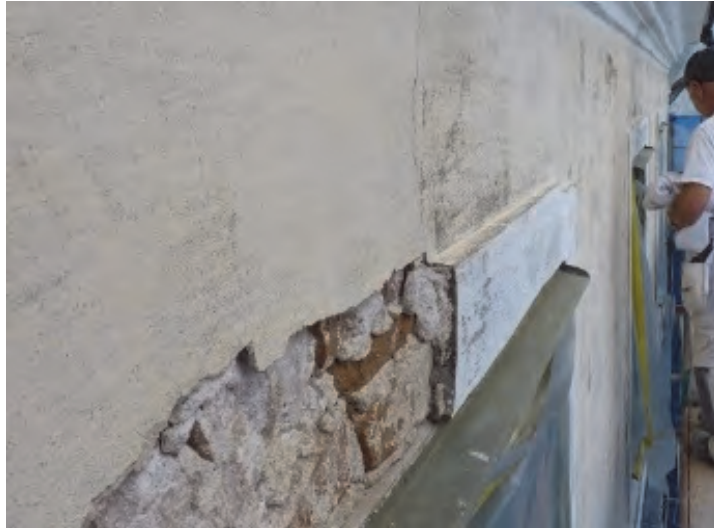
Figur 32. Den putsade omfattningen tunnar ut i borte änden. Foto: Helén Sjökvist.

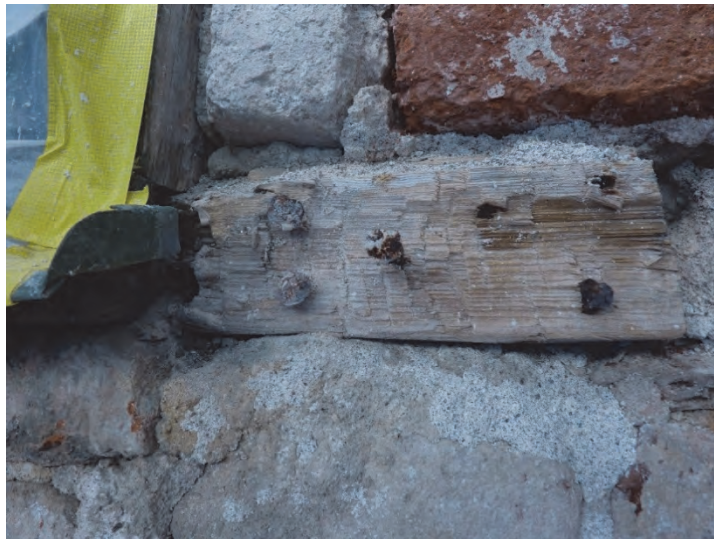
Figur 33. Avsågad fönsterkarm på andra våningen. Spikarna är sannolikt satta i karmen för att ge fäste åt putsen på omfattningen. Foto: Helén Sjökvist.

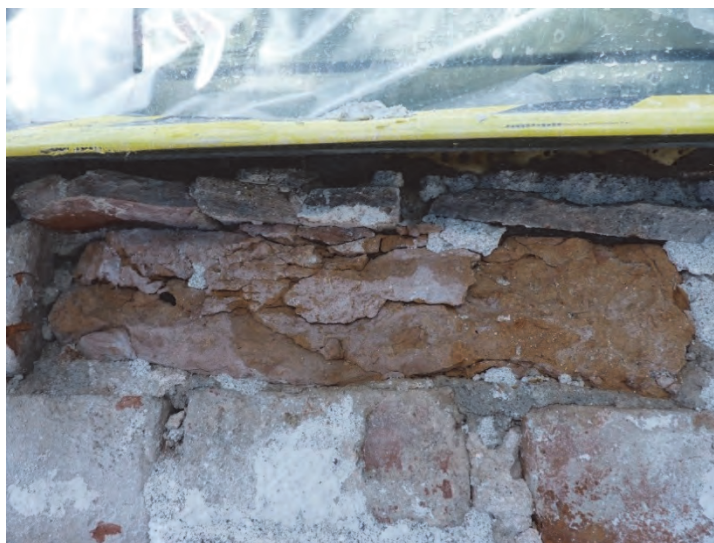
Figur 34. Östra fasaden, första våningen, Fönster näst längst mot norr. Flacka tegelpannor eller plattor har lagts in som utfyllnad upp till karmen. Foto: Helén Sjökvist.

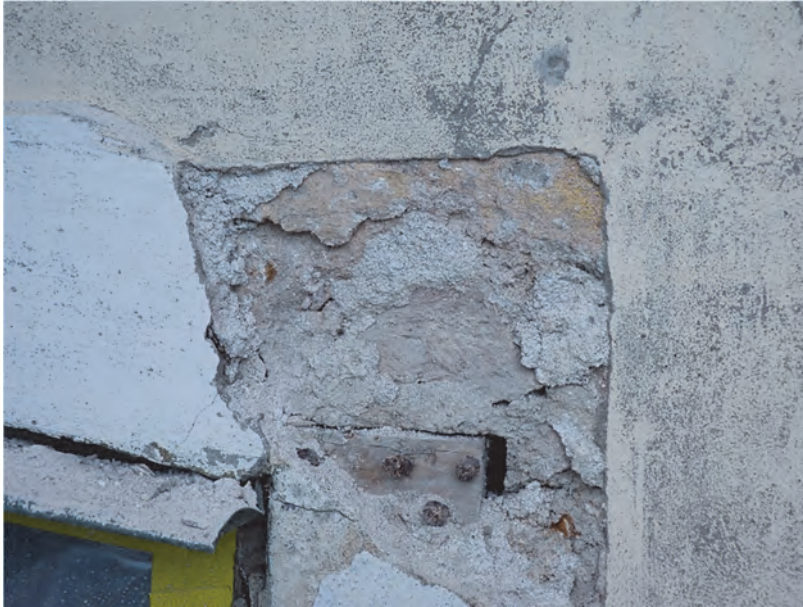
Figur 35. Den putsade omfattningen över det aktuella fönstret är mycket tunnare än kring övriga fönster. En äldre fasadputs som avfärgats med en mörkgul kulör går in under nuvarande vita fönsteromfattning. Foto: Helén Sjökvist.

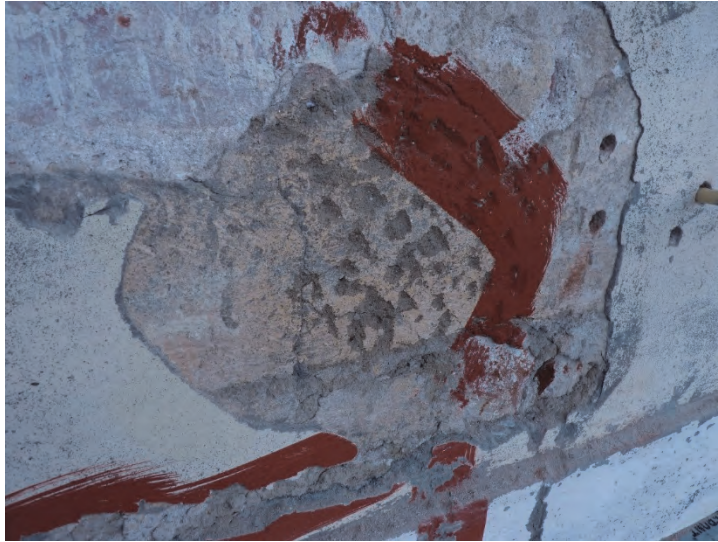
På fasaden finns en äldre grundning med hårt kalkbruk. Över fönster två från väster finns en grå, cementaktig lagning med äldre gul kulör, ca S2020 Y30R. Kulörangivelsen är mycket osäker eftersom kulören är starkt påverkad av överkalkning.

Figur 36. Fjärde våningen, över fjärde fönstret från väster. Befintlig, mycket grå lagning med gul kulör. Foto: Helén Sjökvist.

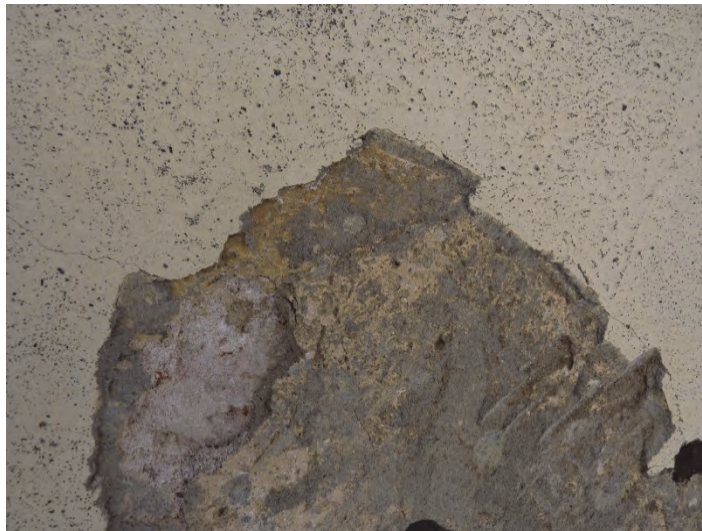
Direkt över sockeln, under fönster fyra från väster återfanns två olika historiska gula fasadkulörer. Det understa hade den kraftigaste gula kulören, motsvarande cirka S2040-Y20R. medan det övre skiktet hade en något mildare kulör motsvarande cirka S2020-Y30R. Kulörerna är starkt påverkade av övermålning så angivelserna ska inte ses som exakta. Det förekommer cementbaserade lagningar som har avfärgats med den kraftigast gula kulören, vilken därmed möjligen skulle kunna vara ett 1800-tals utförande.

Figur 48. Putsknackat parti direkt över sockeln, under fönster fyra från väster. Två olika gula kulörer återfanns under modern vattrivning. Understa färglagret har kraftigast kulör, motsvarande cirka S2040-Y20R. Övre färglager motsvarar cirka S2020-Y30R. Ytorna är starkt påverkade av övermålning, så ncs-angivelser skall ej ses som exakta. Foto: Helén Sjökvist.

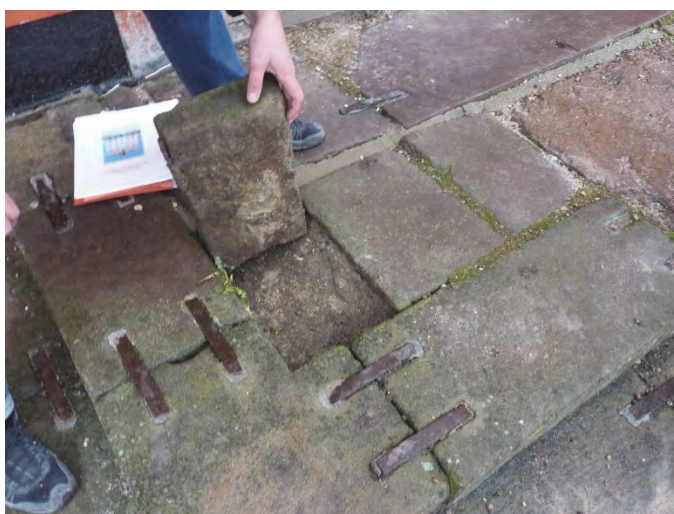
Figur 63. Stenarna låg delvis löst. Foto: Helén Sjökvist.

Södra trappan är nedplockad till grundläggningen och omlagd. Några delar av stenar är kompletterade. Klamrarna har återmonterats och satts i bly på samma sätt som tidigare.

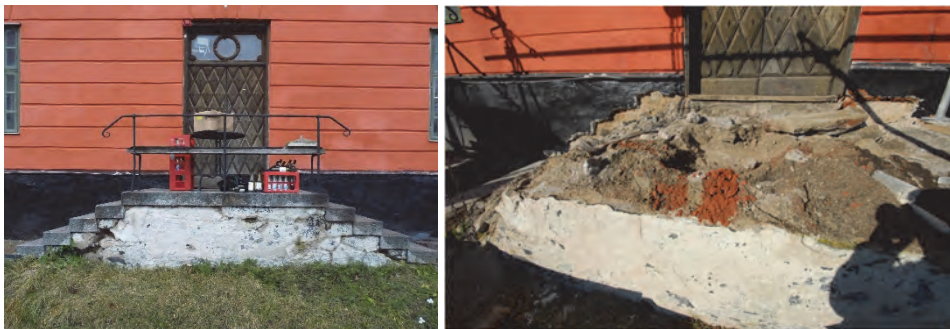
Figur 68. Befintligt utseende östra trappan. Foto: Helén Sjökvist.

Östra trappan har även den plockats ned. Under vilplanet hade befintligt kc-bruk i princip brutits ned till humus. Trappan har plockats ned till stabil grund. Därefter har man lagt markduk och tvättad makadam för att få ett kapillärbrytande skikt. Sedan har man återlagt stenen i cementbruk lika befintligt utförande. Vilplan och trappsteg i granit var i gott skick. Sidan mot öster har putsas med hydrauliskt kalkbruk NHL 5 med en fetare grundning och därefter magrare yta. Putsen har satts på putsbärande nät för att stabilisera. Det senare är en förändring från befintligt utförande. Stenmaterialet återanvändes i trappan. Bakom trappan, i södra delen, har upptäckts ett igensatt murgenombrott. Hålet var igensatt med tegel och natursten. Vid borttagning av detta (för att slippa sugande material) visade det sig finnas ett tomrum bakom. Håltagningen har uppenbarligen tillkommit innan trappans tillkomst i början av 1900-talet.
