Gideonsbergskyrkan

Antikvarisk rapport från ombyggnation och renovering

Gulmåran 1
Skerike-Gideonsbergs församling
Västerås stad
Västmanland

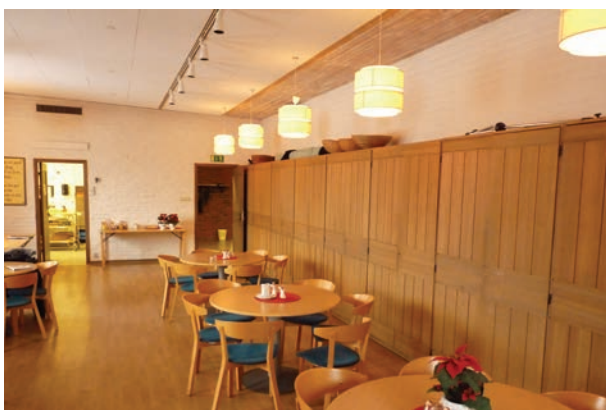
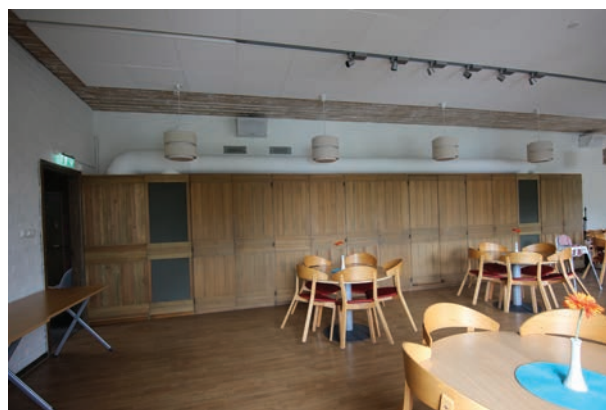
Ny ventilationsdragning gjordes i huvudsak dolt, utom i lokaler som kontor m.m. där de drogs synligt av funktionsskäl. I Birgittasalen, rum 110, togs två av skåpen längs norra väggen bort – dessa flyttades till annan plats i huset. Detta för att göra plats för lokalens nya ventilation (floormaster) som förlades i nytillverkade skåp anpassade i utformningen till de befintliga skåpen.

Skåp i Birgittasalen, före åtgärd till vänster. Foto Tobias Mårud. Skåp efter åtgärd till höger. Foto Lisa Skanser.

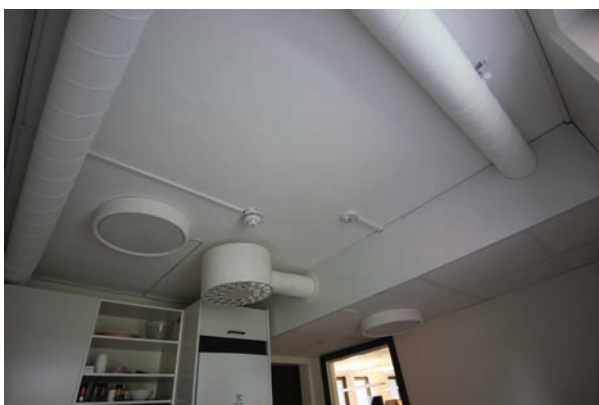
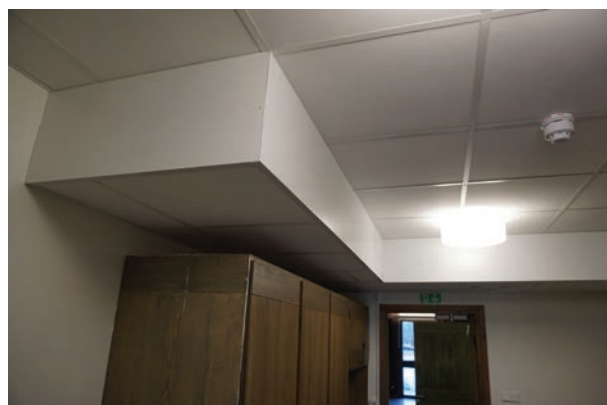
Befintliga, skrymmande ventilationsaggregat demonterades i barnrum 013 och kontoret 014. Så även den tämligen klumpiga kanaliseringen genom rum 013 vilken ersattes med en ny kanal som var bättre anpassad till utrymmet. För att kunna komma åt de nya ventilationskanalerna byttes de flesta av de sänkta innertaken av gips till plocktak. Ventilation med tillhörande kanalisering i personalentré 018, pausrum 017 och i sakristian 104 visade sig bli mer skrymmande än förväntat. För att få till en mer estetisk lösning valdes därför att bygga in aggregat och kaneler med gips.

Taken i pausrum 017 (till vänster) och sakristia 104 efter åtgärd. Foto Lisa Skanser (till vänster) och Tobias Mårud.

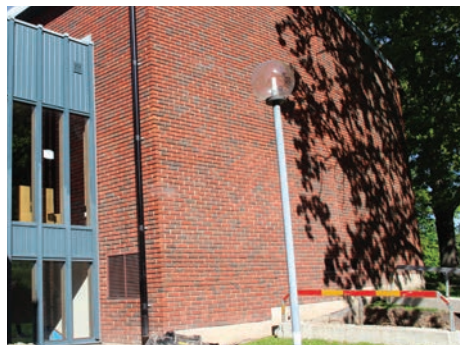
För att utifrån tillgängliggöra fläktrummet, rum 021, exempelvis för externa entreprenörer när kyrkan är stängd, togs en ny dörröppning upp i södra fasaden. Där satt tidigare ett större ventilationsgaller vilket avlägsnades och öppningen vidgades. Vid uppsågning för demontering av ventgallret sågades en för stor öppning upp och därmed skadades tegel. Enligt överenskommelse skulle återanvänt tegel, från andra rivna väggar, användas vid reparation. Teglet är ett håltegel som murats med cementhaltigt bruk. Bruket satt mycket hårt och hålteglet var svårt att rengöra från bruksrester utan att spricka. Det var också svårt att bland det rivna teglet finna tillräckligt många stenar med dom ”rätta” sidorna bevarade. Beslut togs därför om att använda samma sorts tegelsten som användes till kassunen, en rödflammig sandad hålsten, från Wienberger AB Haga Tegelbruk. Som följd av den nya entrén till fläktrum 021 anpassades marken för att förenkla passage.

Bilden ovan visar ventilationsgallret innan dörrhål togs upp. Bilden till höger visar ny entré till fläktrum samt nytt galler i fasad och kassun öster om byggnaden. Foto Lisa Skanser.

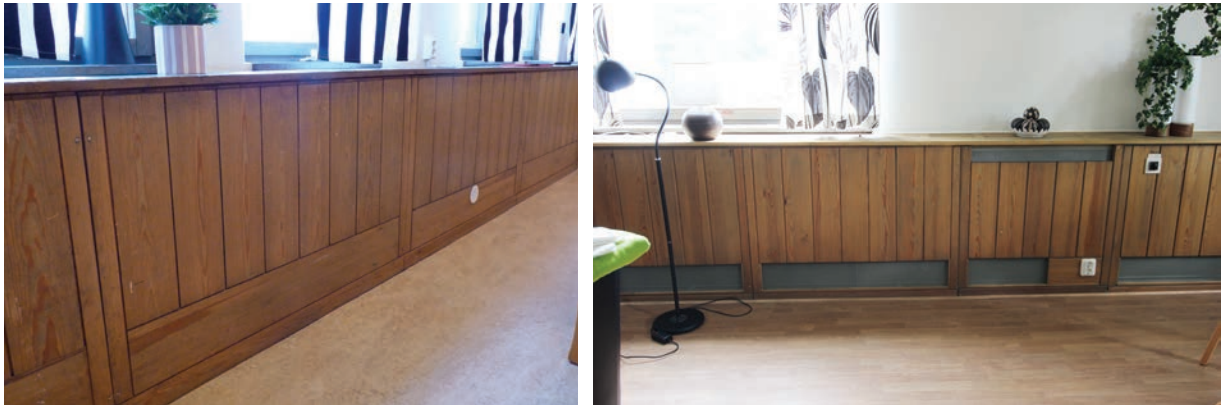
I samlingsal 113, Birgittasalen 110, kontor 014 och i rum för barnverksamhet 013 byttes de gamla radiatorerna/konvektorerna ut. Vid rivning konstaterades att de haft en bärande konstruktion för inklädnaden. De nya konvektorerna medförde att inklädnaden behövde anpassas då öppningarna för luftgenomströmning inte var tillräckliga. Öppningsytan ökades genom att galler monterades i frontens nedre del enligt förslag i PM från Västerås Möbelfabrik 2015-03-13. Gallret är ett sträckmetallgaller, 6 × 4 mm, från Hävla bruk. Vissa konvektorskydd behövde också anpassas i djup. Befintliga lock på konvektorskydden var tänkta att återmonteras efter att de försetts med fler gallerförsedda slitsöppningar. Det fanns dock skador i den fanerade ytan eftersom de använts som avställningsyta och som fönsterbänkar. I rum 014 var de så pass skadade att beslut om nyttillverkning togs i tidigt skede. Då arbeten med övriga lock påbörjades visade det sig att det inte var möjligt att utföra åtgärden som det var tänkt på grund av dess konstruktion. De var tillverkade av fanerade spånskivor och faneren var mycket tunn, endast ca 1–1,5 mm. Själva spånskivan var torr och spröd så vid försök

Konvektor-/radiatorskydd före och efter åtgärd. Foto Tobias Mårud (till vänster) och Lisa Skanser.

att genomföra den tänkta åtgärden smulades spånskivan sönder och skadades. Istället nyttillverkades konvektorskyddens ovansidor. Spånskivor furufanerades, men med lite tjockare skikt än tidigare för att bli mer tåliga och gallren frästes i massivt furuvirke. I Birgittasalen 110 kunde de gamla locken återmonteras utan fler spår för slitsöppningar.

De nyttillverkade delarna ströks med en pigmenterad matt, vattenbaserad, träbets från Alcro. Brytbas FGL, recept BW (blue weak) 3,30, CW (charcoal weak) 21,0, YX (yellow oxid) 5,0 i förhållande till en burkstorlek på 0,9 liter. Blandningen motsvarar inte den tidigare kulören som var mer blåtonad och den vattenbaserade betsen har sugit ner i underlaget med ett ojämnt och flammigt resultat.

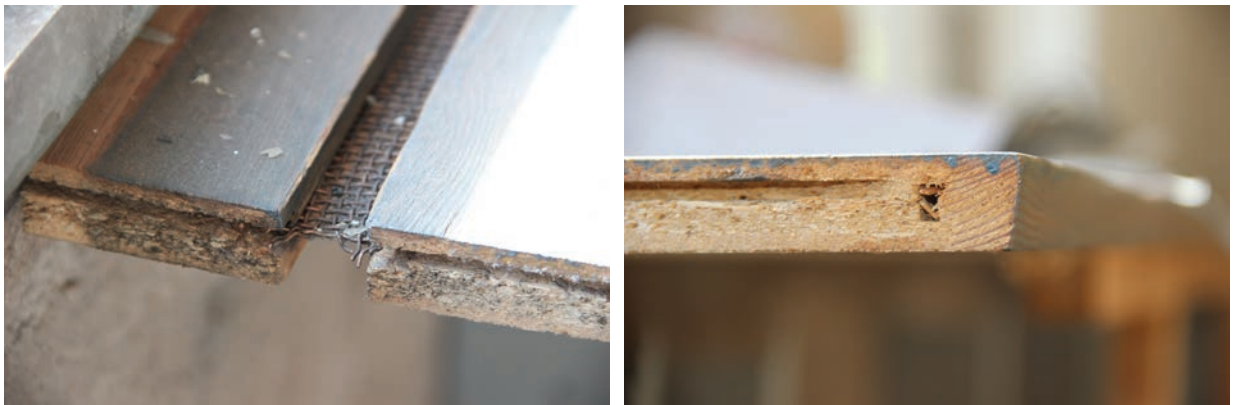
Närbilder på originallocken till konvektorinklädnaderna. Notera den mycket tunna faneren och att även gallerlitsarnas sidor är fanerade. Foto Lisa Skanser.

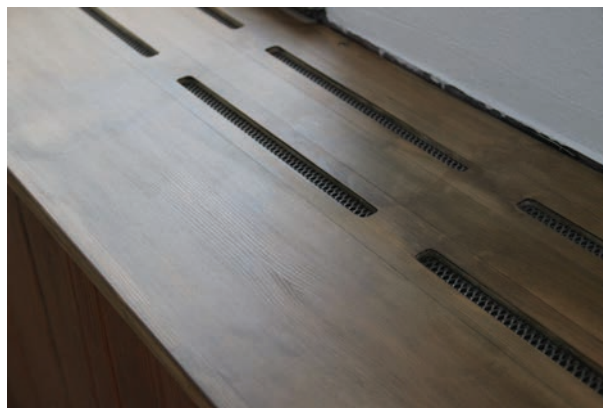
Nyttillverkat lock till konvektorinklädnaderna. Foto Lisa Skanser.

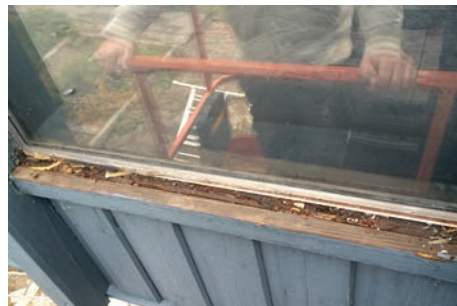
I samband med byte av glaskassetter i glaspartierna mot öster och söder upptäcktes att flera karmar var rötskadade. Detta var orsakat p.g.a. en olämplig konstruktion där regnvatten kunde tränga in mellan glasets klämlist och karmens bottenstycke. På sikt riskerade denna konstruktion att förkorta fönstersnickeriernas ålder ytterligare. Rötskador åtgärdades genom ilagning av friskt virke. För att förbättra konstruktionen togs beslut om att låta tillverka och montera smäckra droppbleck under glasen. På övriga horisontella trälistor i samma glaspartier var sådana droppbleck redan monterade. De nya utformades på likadant sätt som de redan befintliga. De gavs ett minimalt utstick, ca 5 mm, och målades in i fönsterkulören.

Bilden visar rötskador i karmbottenstycken. Foto Lars Pernhall.

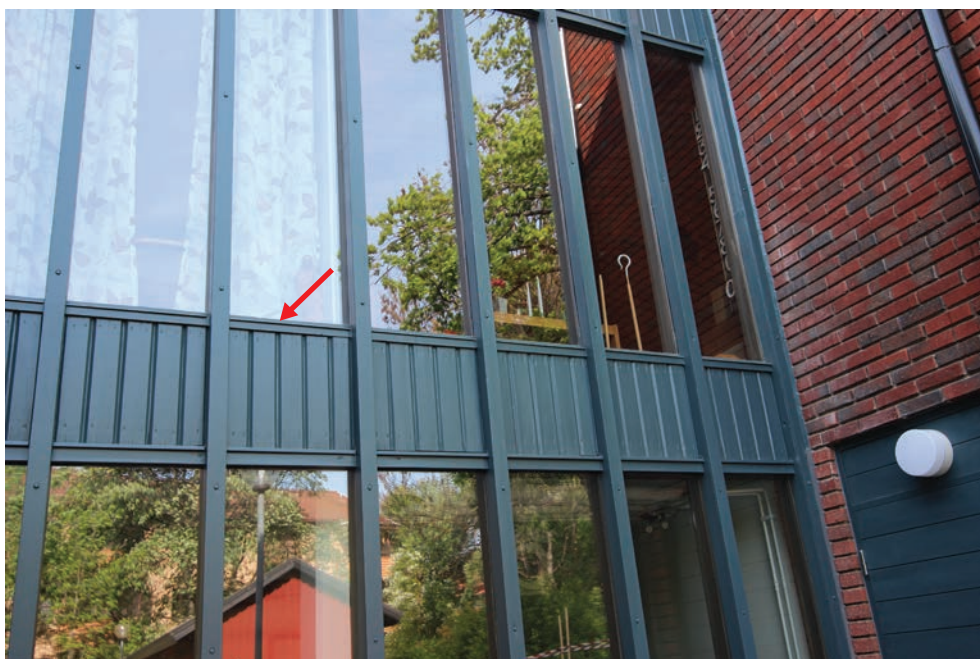
Fönsterparti efter utbyte av glaskassetter och montering av plätbleck. Pilen anger exempel på var rötskador påträffades och var de nya droppblecken monterades. Foto Lisa Skanser.

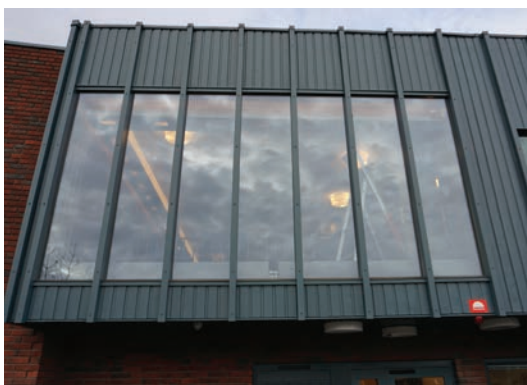
Södra fönsterpartiet. Foto Tobias Mårud.

I fönsterpartierna var de vertikala karmkärnorna mellan glasen omgivna på tre sidor av relativt tunna lock, 10 mm, spikade i kärnan. I partiet som vetter mot söder var locken i generellt dåligt skick. Det var inte möjligt att demontera dem utan att de sprack sönder på grund av torksprickor och röttskador. Därför gick det heller inte att på ett rimligt sätt renovera och återmontera dessa så som det var tänkt. Lockdelarna betraktades som offerdelar och beslut togs om att byta ut dem mot nya i likadant utförande. Kärnorna demonterades och kontrollerades. Baksidan grundades, nya hyvlade lock anbringades med samma infästning som tidigare.

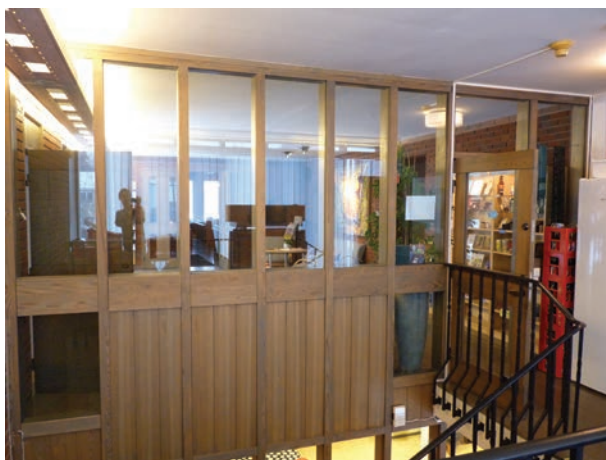
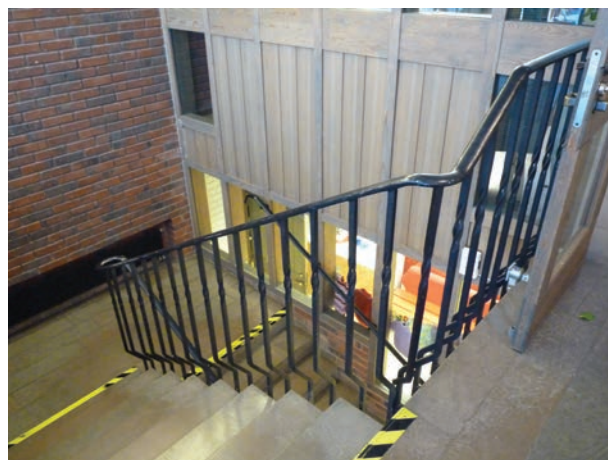
De mest påtagliga åtgärderna som var kopplade till behovet av brandskyddsanpassning gällde trapphuset, rum 112, med dess trä och glaspartier. Här ingick byte av glas i såväl dörrar som glasvägg samt brandskyddsmålning av trä i dörrar och väggparti. Fabrikatet på brandskyddsfärgen var Eld & Vatten, Envirograf brandskyddsfärg, PH42 HW02 brandisolerande klar lack. Därefter applicerades en matt topplack.

Trä- och glasparti i trapphuset 112 före åtgärder. Foto Tobias Mårud.

Det nya brandglaset till trapphusets träparti är 17 mm tjockt, dubbelt så tjockt som det tidigare trådglaset. Urfräsning av fals för bredare glas var tvunget att göras. Det nya glaset monterades med små metalclips och dessa skulle försänkas ytterligare i falsen, alternativt klippas lite för att inte sticka upp. För att uppfylla brandkravet fick de dock inte vara mindre än 10 mm. Glasets kanter är folieinklädda av brandsäkerhetsskäl och det är likadant med den folien – den fick inte bli för smal p.g.a. brandkraven. Efter utfört arbete granskades resultatet. På samtliga glasrutor var både metalclips och folie synliga i högre utsträckning än vad som diskuterats. De nya glaserna hade likadana mått men i träpartiet finns variationer eftersom det är platsbyggt. Dessutom hade man vid återmontering av trälistor varit ovarsam och hammarslag var synliga i träet kring varje spikhål. Till viss del kunde lite folie skäras bort i efterhand och några clips justeras för att bli mindre iögonfallande. Sammantaget blev tyvärr åtgärderna på trä- och glaspartiet inte utförda med tillräcklig kvalitet och kompetens vilket fått negativa konsekvenser på den kulturhistoriskt skyddade och platsbyggda inredningen.

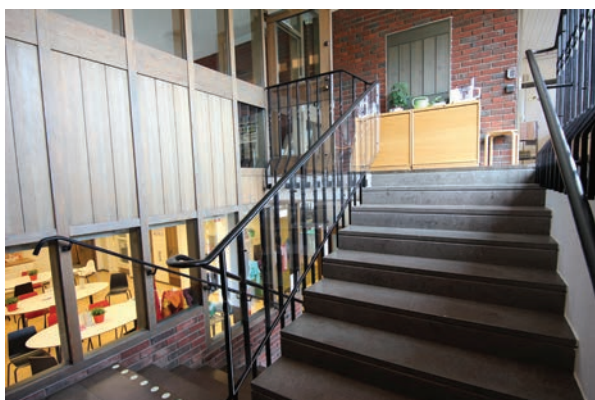
Trapphuset efter åtgärder. Foto Lisa Skanser.

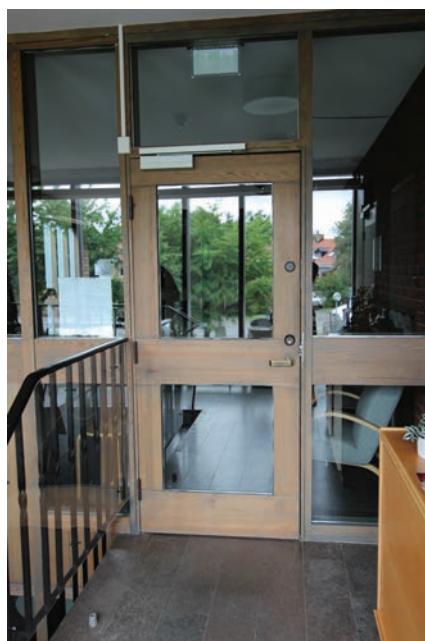
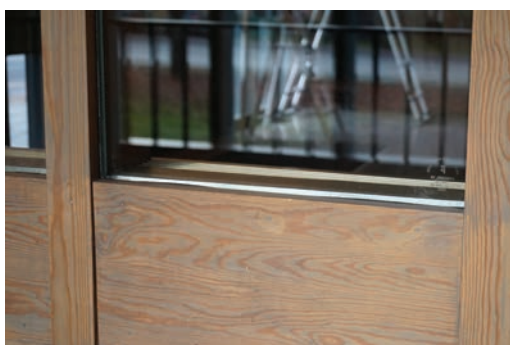
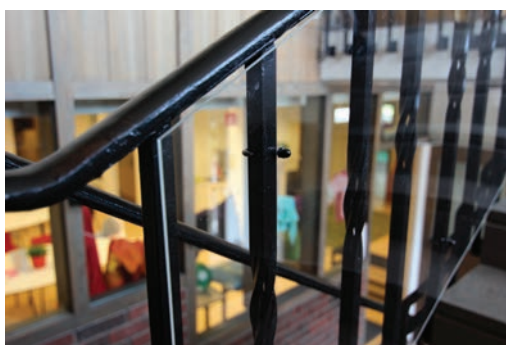
Mellanrummen i trappräckets smide var för stora, vilket innebar risk för barn. Räcket sattes för med plexiglasskiva i en helt reversibel konstruktion.

Närbild på glas- och träparti. Brandglasets foliekant är synlig. Bilden till höger visar den reversibla lösningen med plexiglas och krokar på trappräcket. Foto Lisa Skanser.

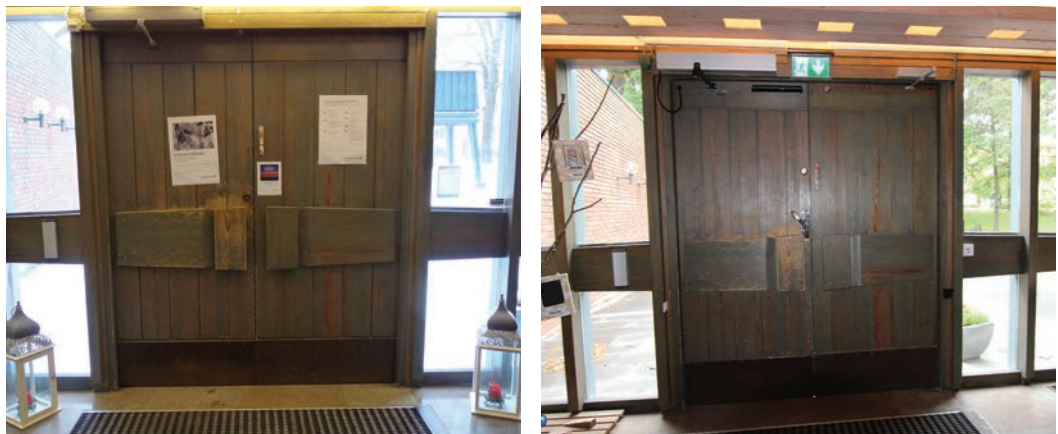
Säkerställandet av utrymningsvägar innebar kompletteringar på vissa dörrar. Huvudentrén dörrar kompletterades till exempel med tätninglistor, nödutrymning, nattlås och dörrautomatik. På flera dörrar var tanken att nya låskistor med splittspindellås skulle monteras istället för de befintliga låskistorna. På så vis skulle de bruneloxerade och kantiga mässingstryckena kunna behållas. Det visade sig att nya låskistor med splittspindellås inte kunde monteras. Alternativet var att byta dörrtryckena eller komplettera dörrarna med ett nödutrymningsbeslag. Dessa beslag fanns enbart i blankt förnicklat utförande. Frågan om var nödutrymningsbeslag verkligen behövde monteras utreddes noggrant och på flera ställen där det var föreskrivet visade det sig att beslagen inte var nödvändiga. På övriga dörrar valde man sedan att komplettera med nödutrymningsbeslag och samtidigt bevara dörrtrycket i originalutförande. På flera håll kompletterades dörrar med magnetuppställning, elslutbleck och kortläsare. Larmzoner och skalskyddet uppdaterades.

Huvudentré före och efter åtgärder. Foto Tobias Mårud (till vänster) och Lisa Skanser.

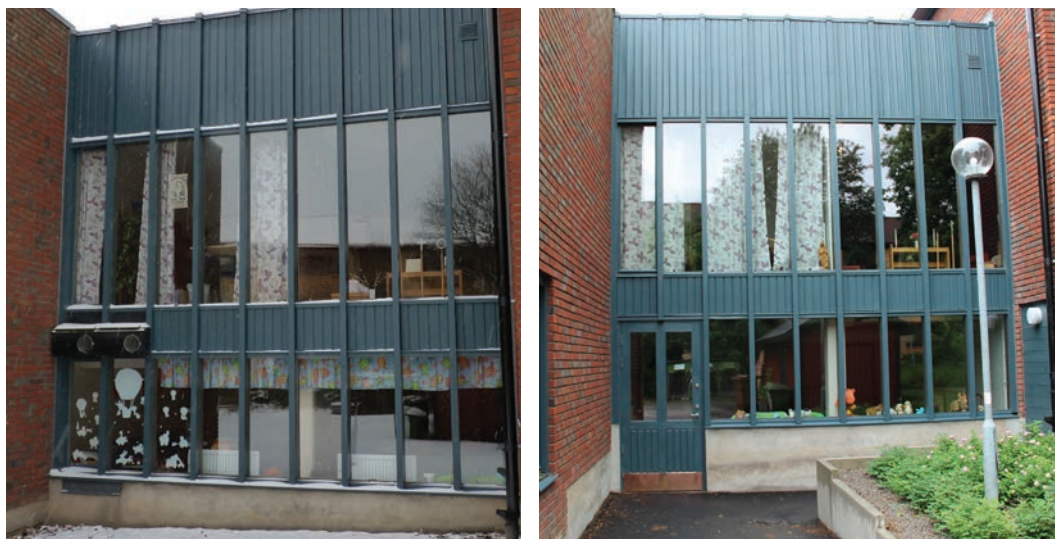
Utrymningsväg genom fönster i rum 013 (barnverksamhet) ändrades till utrymningsdörr. Det innebar att del av fönsterparti och radiatorskydd m.m. revs. Marken utanför den nya dörren anpassades för att underlätta utrymning. Ventilationsöppningarna i fasaden över den tidigare nödutrymningsfönstret sattes igen och panel monterades.

Utrymningsväg genom fönster i rum 013 (barnverksamhet) ändrades till utrymningsdörr. Foto Tobias Mårud (till vänster) och Lisa Skanser.

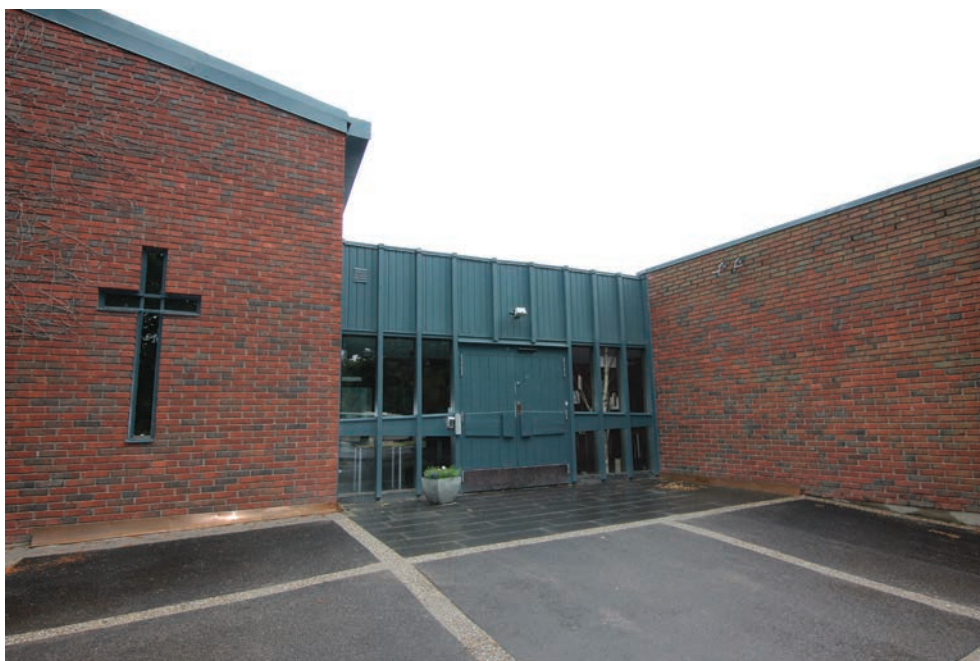
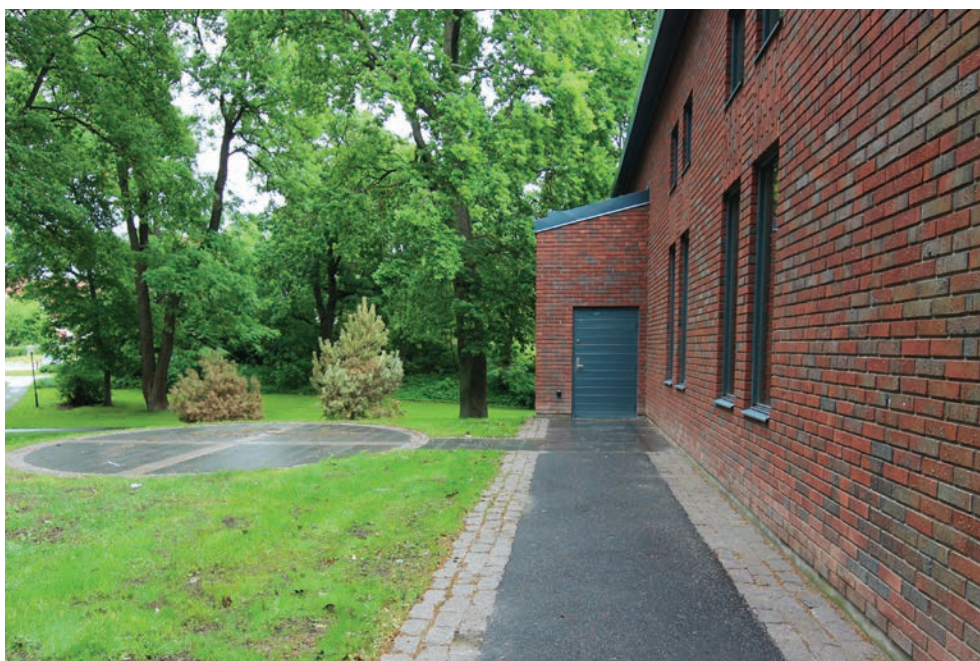
Markytor utanför entréer åtgärdades dels för att följa tillgänglighetskrav och dels för att det fanns ett renoveringsbehov. Åtgärden fick földeffekten att dörrarna behövde kapas i underkant. Mark utanför kyrksalens utrymningsdörr höjdes och belades med naturstensplattor, bl.a. för att förbättra kisttransport. Även utanför huvudentrén höjdes marknivån av tillgänglighetsskäl, och belades med likadana plattor. Stenen är en svart flammad gabbrosten från Finland benämnd Korpilahti. Där sten lagts vid entrén uppstod problem med regnvatten som stänkte upp på fasaden. Detta åtgärdades med en kopparplåt som monterades som stänkskydd på nedre delen av tegelfasaden.

Bilder på utförda markarbeten framför huvudentré och utanför kyrksalens utrymningsdörr. Foto Lisa Skanser.

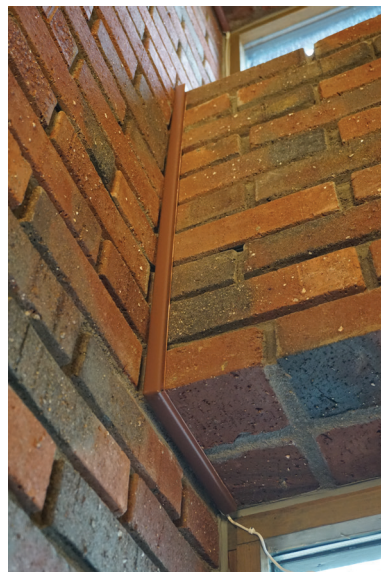
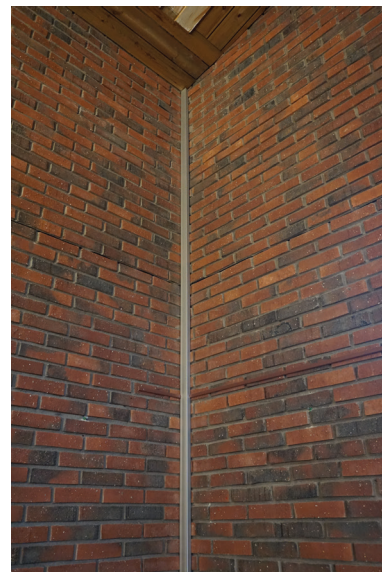
Elkablage och rökdeckarkablage i tak drogs i möjligaste mån dolt ovan innertak. Övriga kablar drogs i kabelkanaler av aluminium eller i några fall i kanaler av plast. I de fall plastkanaler monterades mot tegelvägg målades de in mot bakgrunden i NCS-kulör S6020-Y80R, Servalac Aqua hbl. Även en del tunna kablar klamrades direkt mot tegelvägg och dessa målades in med samma kulör.

Exempel på kabelskenor i kyrksalen. Foto Tobias Mårud.

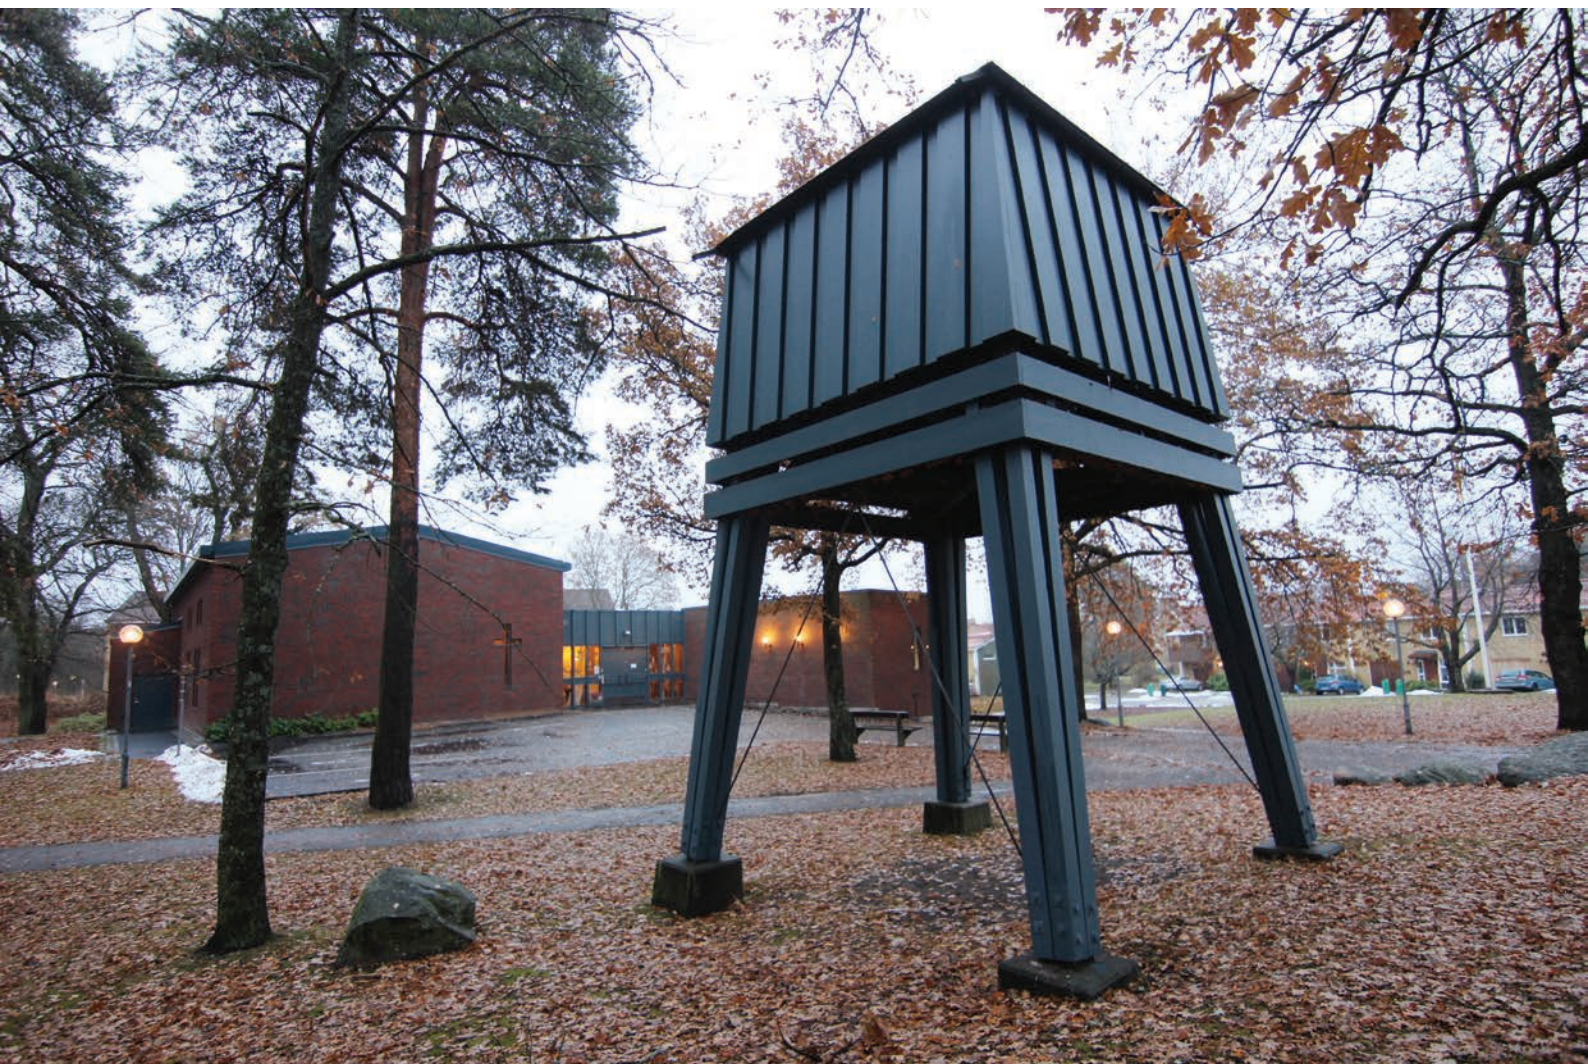
Klockstapelns efter åtgärd, hösten 2016. Foto Lisa Skanser.

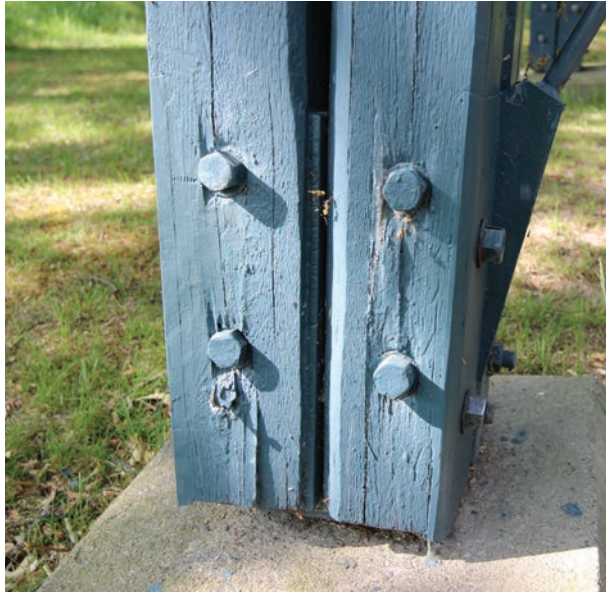
Rötskador förekom i nedre delen av klockstapelns stolpar. Brickor kring bultarna var av klen dimension och hade skurit in i virket. Betongplintarna i mark skulle enligt de ursprungliga bygghandlingarna ha monterats med lutning för bättre vattenavrinning från dess ovansidor. Vid klockstapelns uppförande monterades de med ovansidan helt i våg vilket medfört att snö och vatten blivit liggande på ytan. Rötskadorna har troligen förvärrats på grund av denna konstruktionsmiss.

*Rötskador i nedre delen av klockstapelns ben.
De runda brickorna har trängt in i virket.
Foto Lisa Skanser.*

Flertalet skador fanns längst ner vid bultarnas infästning. Dessa åtgärdades genom att rötskadade delar sågades bort och erattes med en skiva av friskt virke som fälldes in och fästes med trälim. Bultarna återmonterades med nya muttrar och med nya större fyrkantiga brickor, för att motverka att de skulle tränga in i träet. Ett av stödbenen hade större skador och fick skarvas i med nytt virke. Den skarven limmades och skruvades med försänkta skallar som doldes av träplugg. Det nya ersättande virket valdes ut avseende kvistar och naturlig sprickbildning för att så gott som möjligt smälta samman med det omgivande virkets sprickbildning. Virket i klockstapelns är klingsågat och det nya virket gavs en yta som efterliknar klingsågning. Efter utförda trälagningar målades klockstapelns med likadan blågrå färg som tidigare vilken är densamma som för övrigt utvändigt trä.

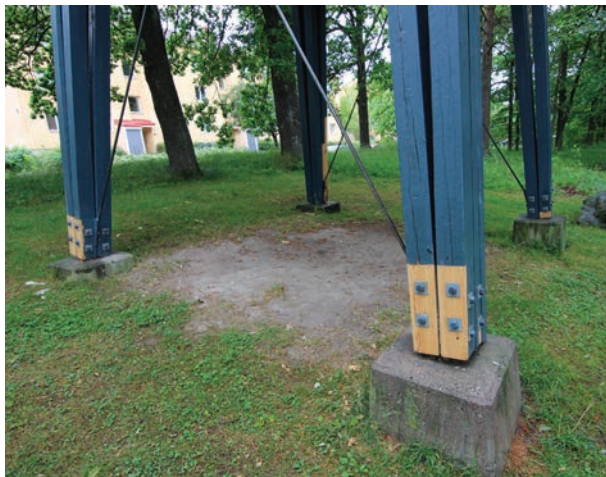
Lagningar av klockstapelns ben. Foto Lisa Skanser.

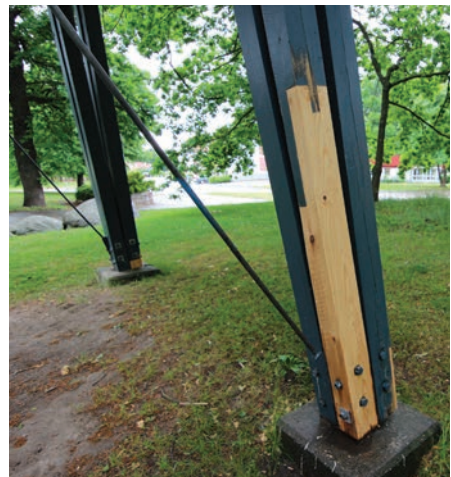
Lagningar av klockstapelns ben. Foto Lisa Skanser.

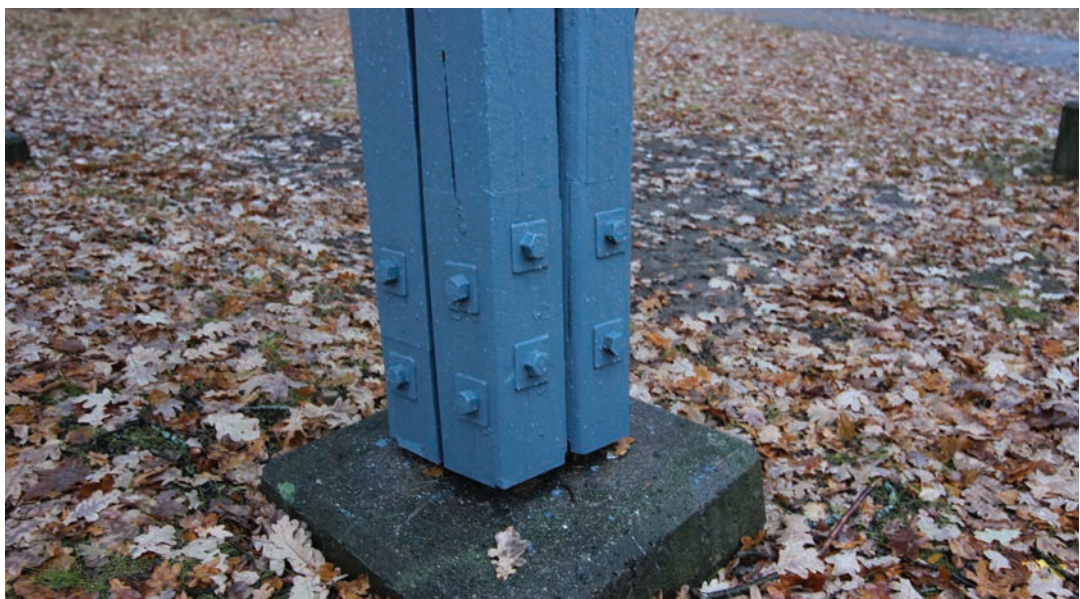
Klockstapelns ben efter reparation och målning samt med nya rektangulära brickor. Foto Lisa Skanser.

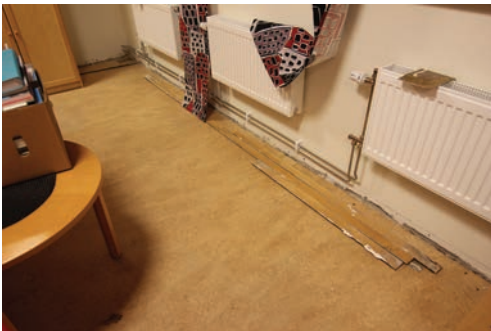
I entreprenadens slutskede upptäcktes ett problem med uppträngande markfukt i samtalsrum 003 beläget i källarvåningen. Västerås pastorat ansökte då om tillstånd i enlighet med 4 kap. Kulturmiljölagen om att få byta ut linoleummattan mot ett kalkstensgolv. Ett naturligt golvmaterial kan "andas" bättre än befintligt linoleumgolv. Orsaken till fukten är troligen ett problem med dräneringen vilket enligt uppgift kommer att utredas framöver (Lars Pernhall, muntlig uppgift 2016-11-08).

*Linoleumgolv i rum 003 innan åtgärd.
Foto Lisa Skanser.*

Linoleummattan togs bort och ersattes med gråbrun borghamnskalksten. Stenarnas dimensioner anpassades efter storleken på befintligt kalkstensgolv i byggnaden. Stenarna lades med en tunn fog i likhet med entréns stenbeläggning och fogbruket pigmenterades gråbrunt. För att undvika tillslutning av golvet återmonterades inte socklarna.

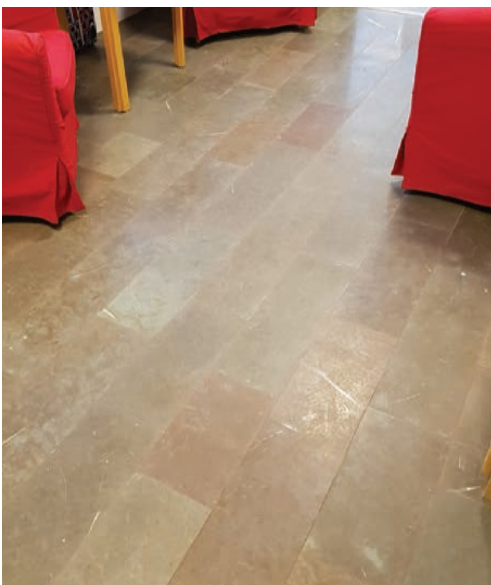
*Kalkstensgolv i rum 003 efter åtgärd.
Foto Lisa Skanser.*
