Skantzens hantverksbod

Reparation av timmer och grund

Antikvarisk medverkan

Norrtunbo 1:1
Svedvi
Hallstahammars kommun
Västmanland

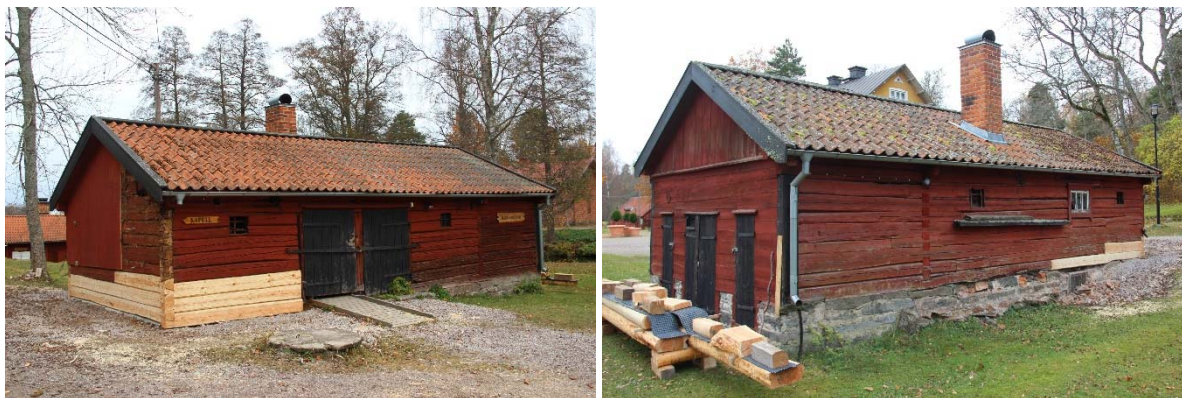
Figur 3 och 4. Byggnaden sedd från sydöst respektive nordväst. På bilderna syns vilka timmerlagningar som gjorts innan länsstyrelsens beslut skrevs.

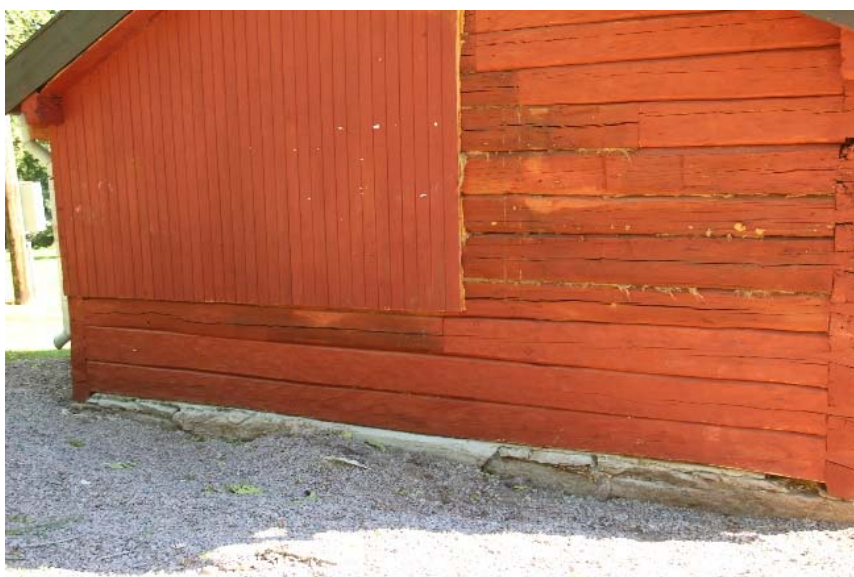
Figur 5. Åtgärder för att snygga till västra fasaden, dess grund och ytterligare sänkning av marknivån kvarstår.

Gjutningen av grovbetongen under västra gaveln var en åtgärd som i efterhand (då arbetet stod under antikvarisk medverkan) bedömdes som olämplig med hänsyn till bland annat byggnadsminnesskyddet. Ett försök att ta bort en del av betongen gjordes i samband med att arbetet med grunden genomfördes. Vid det arbetet konstaterades även att de tidigare vidtagna åtgärderna med sänkning av marknivån intill byggnadens västra sida inte var tillräcklig. På västra gaveln sitter också en del av dubbelfassponten kvar. Panelen är ett främmande inslag både i miljön och på den aktuella byggnaden. Den förvanskar byggnaden och strider mot gällande skydd; Byggnadsminne (BM) 3 kap. KML och PBL kap 8 §§ 13 och 14, förbud mot förvanskning och anpassat underhåll. Om timmerväggen bakom panelen skulle vara oestetisk så kan panelen på östra gaveln tjäna som förlaga, men man skulle i så fall även behöva montera knutbrädor.

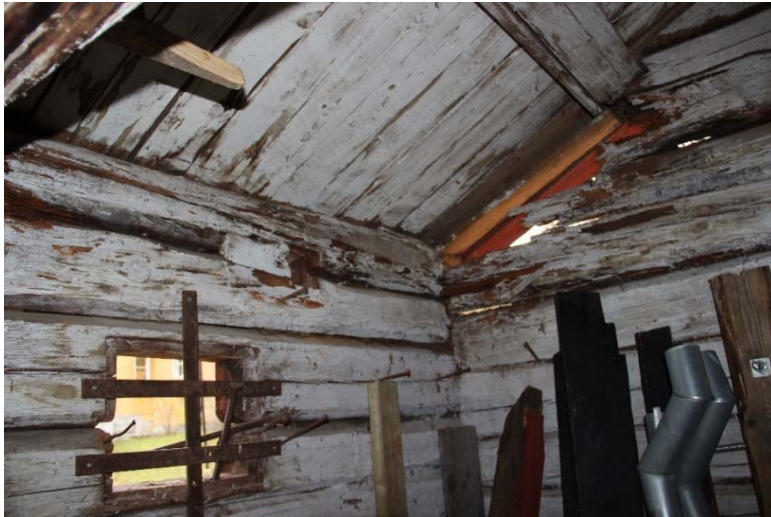
Figur 6. Fotot visar rötskadat timmer i gavelröste och hammarband i sydöstra hörnet.

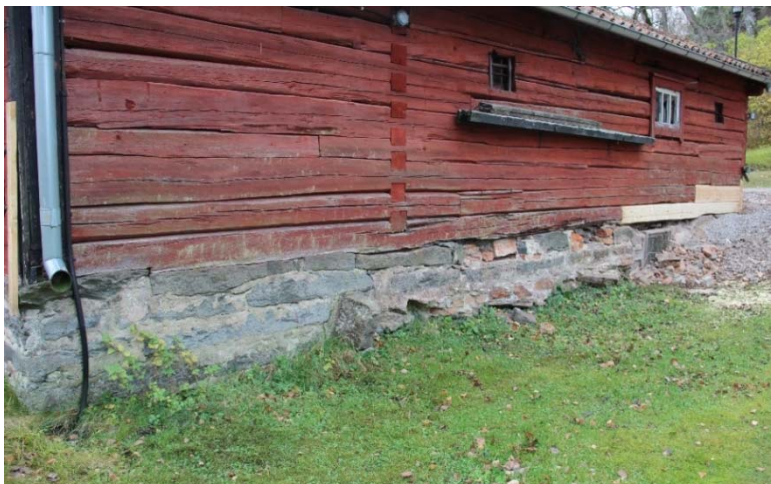
Figur 7. Rötskadad sylv i norra fasaden.

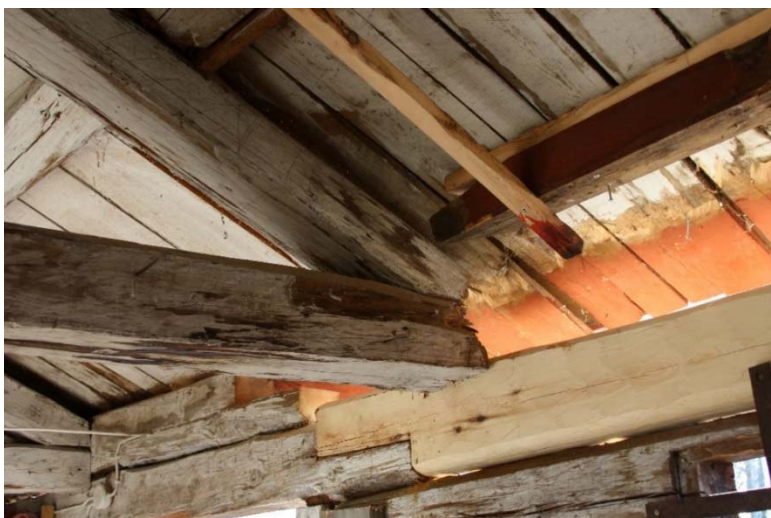
Byggnaden har tidigare haft ett omfattande takläckage som gått hårt åt byggnaden. Taket lades om kring 1990 och de då uttjänta takbrädorna byttes ut men i övrigt gjordes inga timmerlagningar. Missfärgningar finns kvar i den kvarvarande takpanelen men brädorna är inte skadade. Takläckaget hade orsakat flera rötskador som fanns i såväl tak och takstolar som väggtimmer. Rötan i syllarna visade sig främst vara orsakade av takläckaget då skadorna var som kraftigast på insidan. Den sentida panelen av dubbelfasspont hade monterats på gaveln för att stadga upp den delen av byggnaden på grund av problemen med bärligheten enligt uppgift från Svedvi-Bergs hembygdsförening.

Figur 8. I takstolen längst i väster i södra takfallet hade rötan gått långt in i virket. Del av hammarband och väggtimmer fick skarvas.

Befintlig takkonstruktion utgjordes av fyrkantsbilade åsar och takstolar. En ås i södra takfallet ersattes med en ny som skarvades över den andra takstolen räknat från väster. I den första takstolen från väster, i södra takfallet, var skadorna som störst. Större delen av takstolens högben (även kallad sparre eller överram) var skadad och därför byttes den ut i sin helhet. I nocken spikades det nya högbenets förbindning på samma sätt som befintliga takstolar. I mötet mellan bevarad hanbjälke och högben användes ett specialtillverkat smitt järnband som spikades i högbenet. Bindbjälken (även kallad underram) kunde skarvas genom halvt i halvt och förbindningen dymlades och spikades.

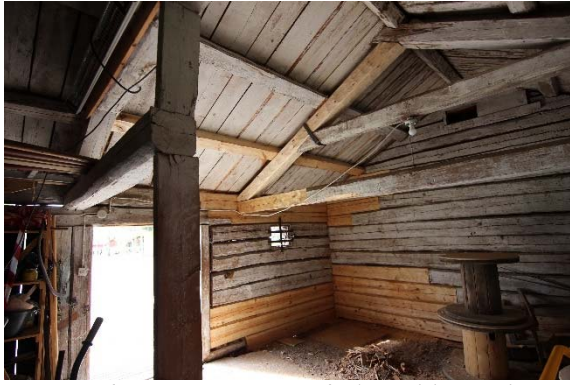
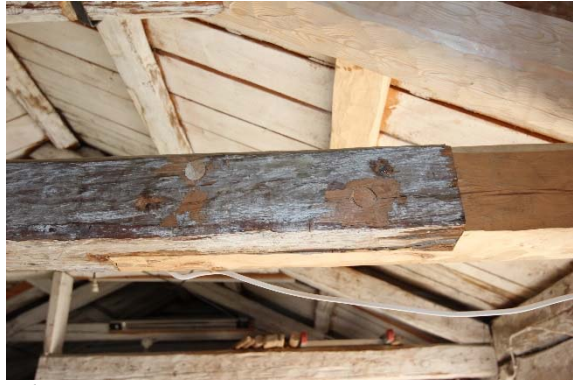
Figur 9 och 10. Reparationer utförda i takkonstruktionen och i väggar.

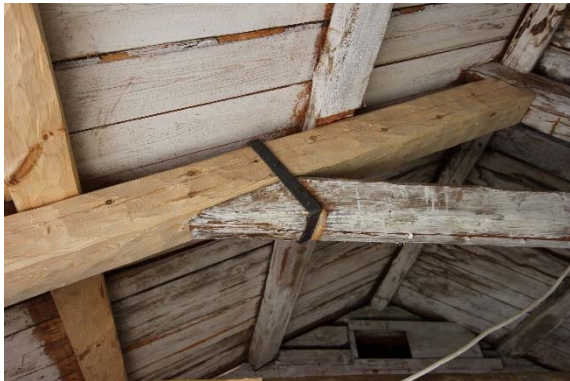
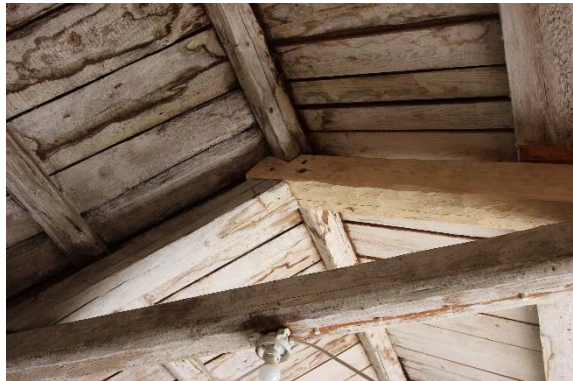
Figur 11 och 12. I mötet mellan bevarad hanbjälke och högben användes ett specialtillverkat smitt järnband. I nocken spikades det nya högbenets förbindning på samma sätt som befintliga takstolar.

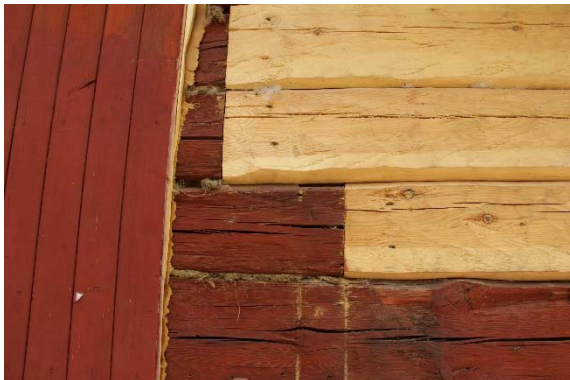
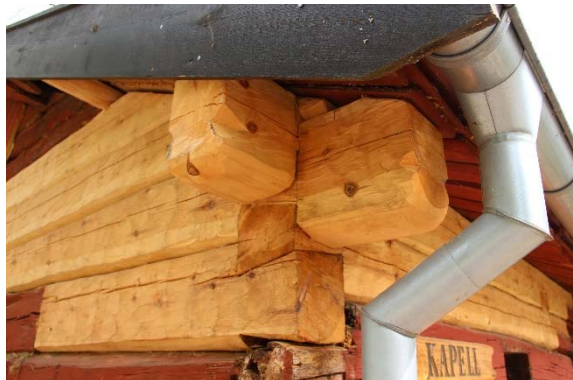
Figur 13. Skarvning av timmer genom halvt i halvt. Figur 14 (till höger) visar ny knutning i sydvästra knutkedjan.

Del av dubbelfasssponten på västra gaveln sågades bort för åtkomst till det rötskadade timret. Skadat timmer sågades bort och ersattes med nytt bilat timmer av furu som skarvades genom förbindningen halvt i halvt. Förbindningarna spikades eller dymlades beroende på läget i stommen. Befintliga laxade slätknutar tjänade som förlaga till nya knutar.

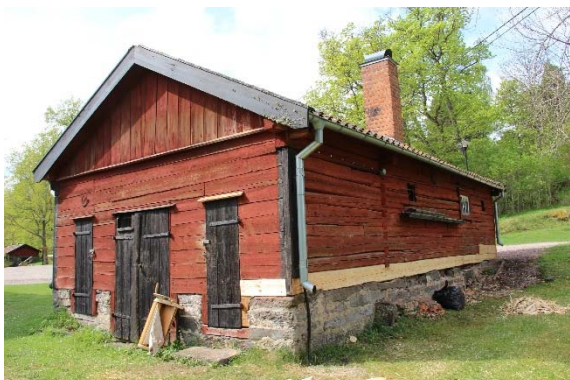
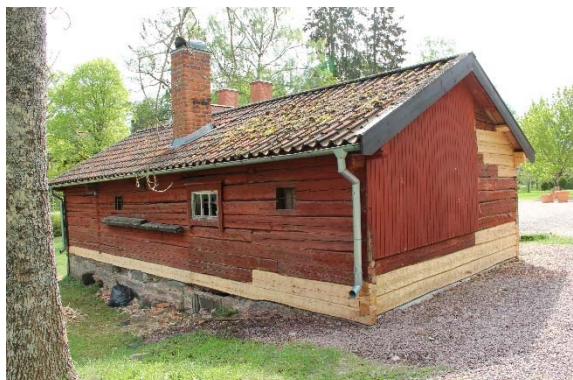
Figur 15 och 16. Timmerläggningar i öster, mot norr och väster.

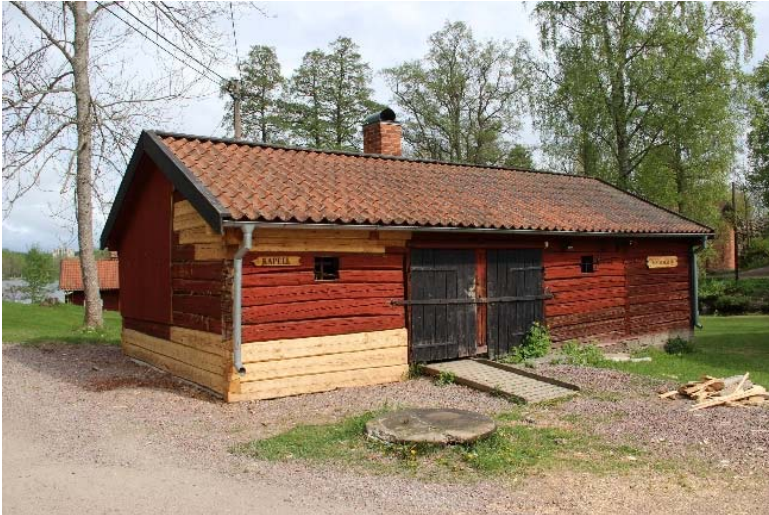
Figur 17. Timmerlagningar i väster och söder.

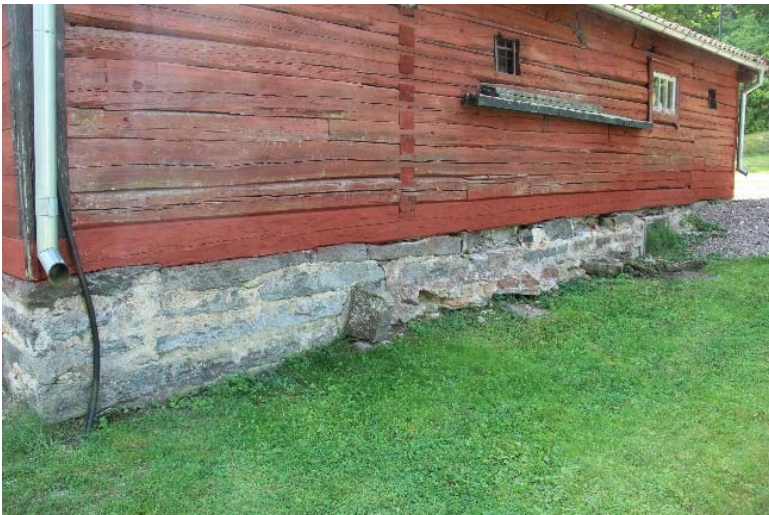
I grunden mot norr saknades en del stenar och tegelstenar förekom utan något skikt av till exempel näver eller syllpapp mellan trä och grundstenar. Fönstret, som var ett sentida tillägg, var i så dåligt skick att det antingen behövde bytas ut eller tas bort helt. Hallstahammars kommun ansökte om att få ta bort fönstret och få mura igen öppningen.

Figur 18. Grunden mot norr innan åtgärd.

Källarfönstret plockades bort. Stenar i liknande storlek som befintliga grundstenar sågades till från i första hand äldre begagnade grundstenar och i andra hand från granitblock. Några stenar, som med stor sannolikhet tidigare ingått i grunden och som suttit på platsen för källarfönstret, låg delvis oövertorvade i marken intill norra fasaden. Dessa grävdes fram och återanvändes i grunden. Murning gjordes med luftkalkbruk från Finja och invändigt kalkades norra grunden med kalkfärg från Målarkalk efter genomförda lagningar.

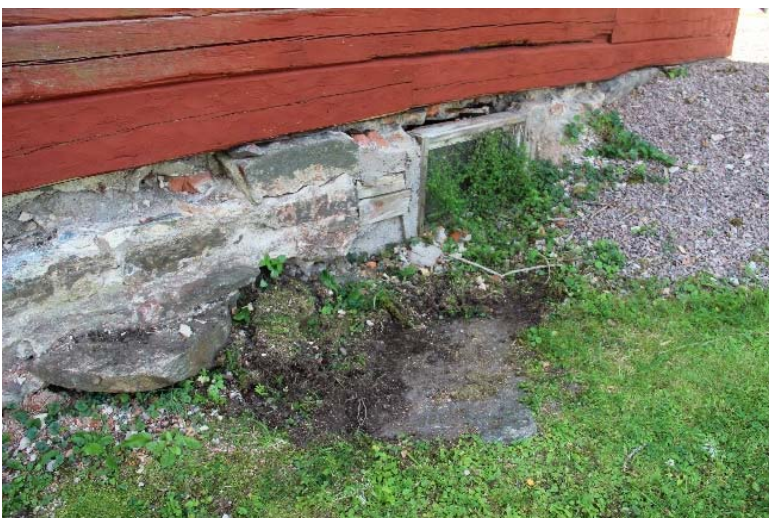
Figur 19. Källarfönstret i grunden.

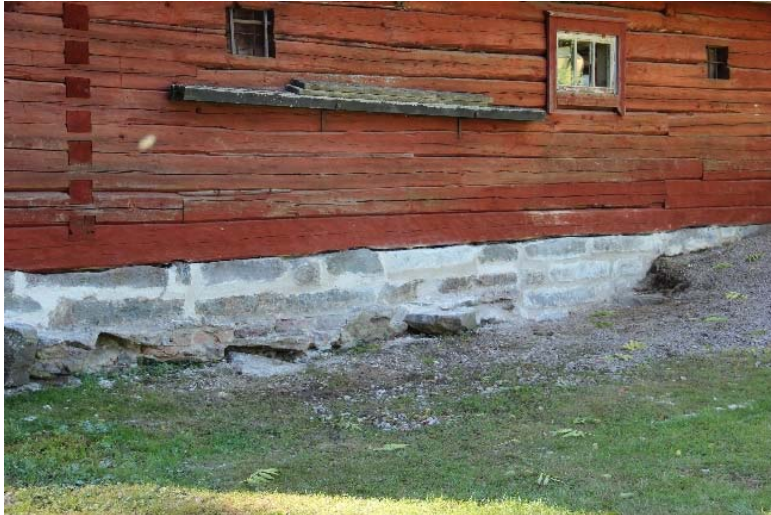
*Figur 20. Grunden mot norr
efter åtgärd.*

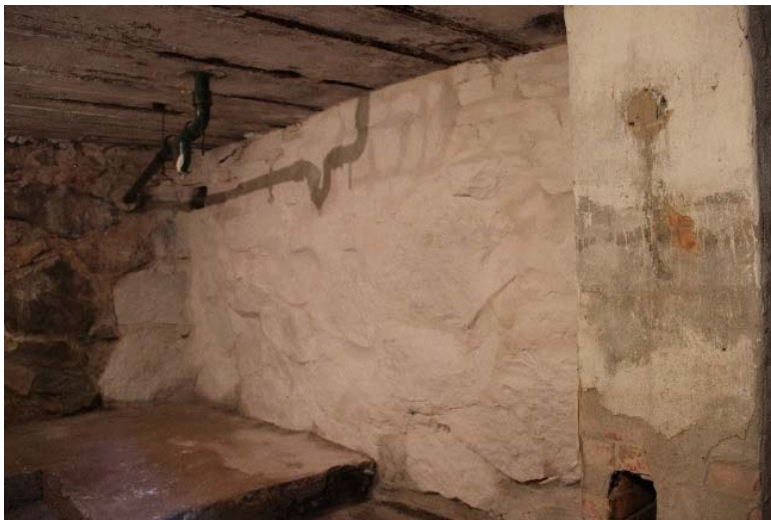
*Figur 21. Källarväggen efter
reparation och anfärgning.*
