Västra Skedvi kyrka

Installation av nytt elsystem

Antikvarisk rapport

Skedvi prästgård 1:20
Västra Skedvi socken
Köpings kommun
Västmanland

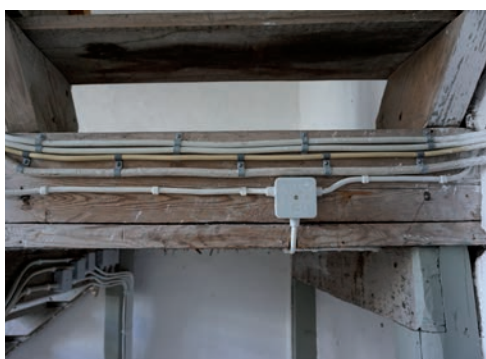
Figur 9. Kablar på trappan i tornet, innan åtgärd. Foto: Tobias Mårud.

Samtliga textilkablar (EDIL-kablar med ytterhölje av flätad bomull) samt en del av det övriga befintliga kablagen, bland annat inuti orgeln, ersattes. Väggtuggar och belysningsknappar ersattes vid behov.

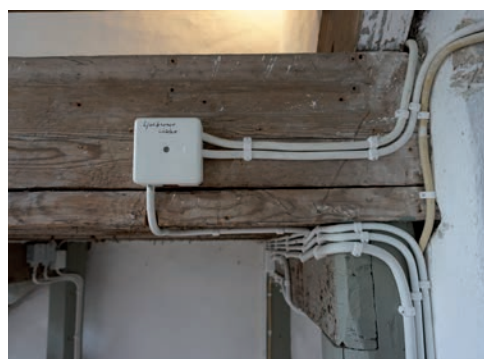
Figur 10. Samma ställe efter åtgärd. Foto: Tobias Mårud.

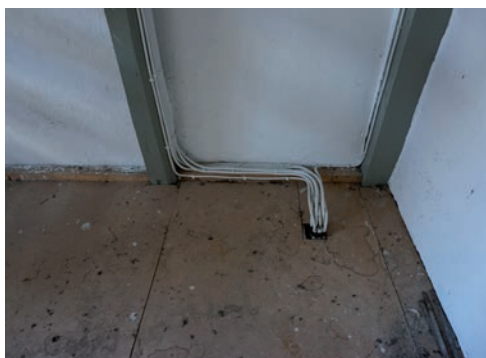
Figur 11. Kabelgenomförning mellan två plan i tornet, innan åtgärd. Foto: Tobias Mårud.

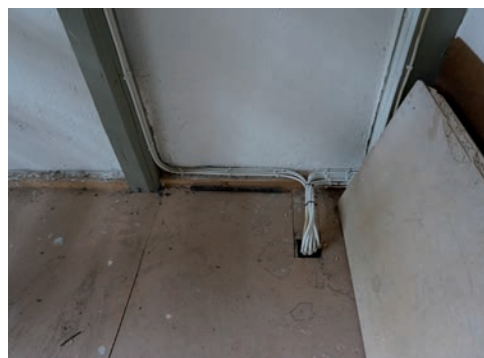
Figur 12. Samma genomförning efter åtgärd. Fler kablar, delvis i annan dragnings. Foto: Tobias Mårud.

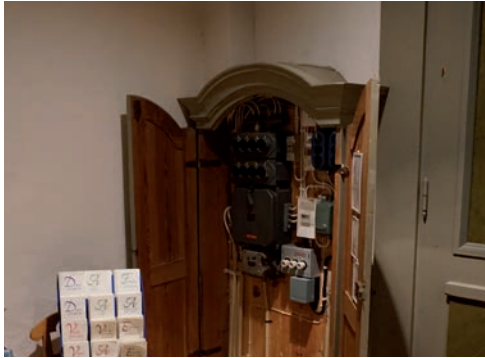
Figur 13. Elcentral i vapenhuset innan åtgärd. Foto: Tobias Mårud.

Elcentraler i torn, vapenhus samt i anslutning till sakristian ersattes.

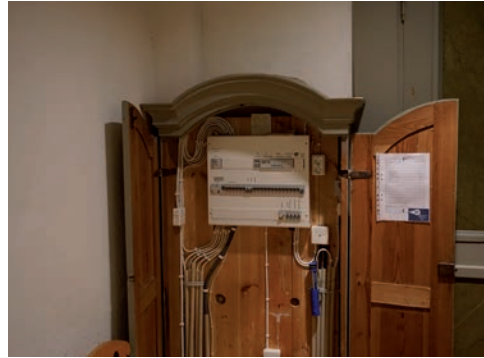
Figur 14. Utbytt till ny. Foto: Tobias Mårud.

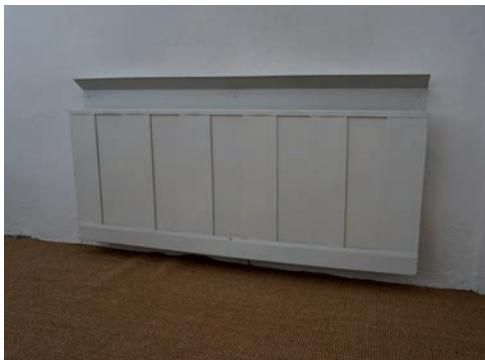
Figur 15. En av de äldre radiatorerna, denna monterad på orgelläktaren. Foto: Tobias Mårud.

Äldre radiatorer ersattes – dels elva stycken väggmonterade radiatorer i sakristia, kyrksal och förrum (till följd av att de inte var anpassade för utrymmenas uppvärmningsbehov), dels tio stycken icke-fungerande bänkradiatorer. De sistnämnda ersattes med nya bänkkonvektorer (Frico SH37531). Utöver dessa så tillkom två radiatorer på orgelläktaren.

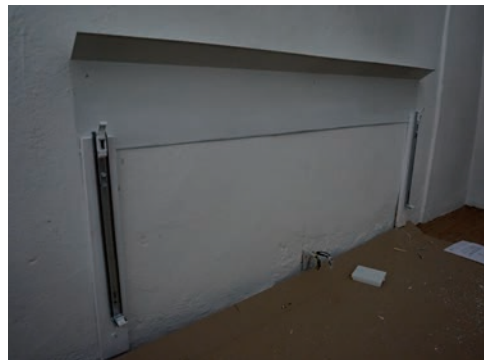
Figur 16. Skyddsplåten bevarades och hålen för den tidigare upphängningen återanvändes genom att de nya fästena monterades på brädor. Foto: Tobias Mårud.

Kabel till samtliga radiatorer och konvektorer, inklusive de nya på orgelläktaren, drogs i befintlig matning. Vid montering av ersättande radiatorer återanvändes de tidigare hålen för upphängning. Befintliga skyddsplåtar över radiatorerna, vilka ursprungligen monterats för att skydda väggarna från sotning, bevarades.

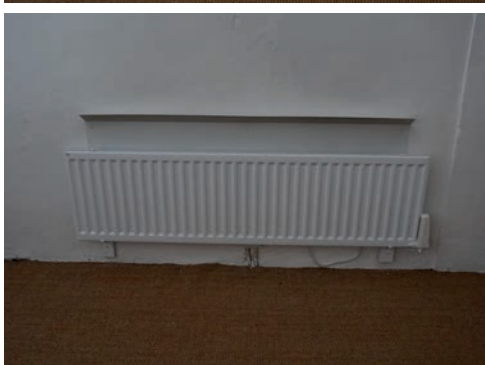
Figur 17. Ny radiator på samma plats. Foto: Tobias Mårud.

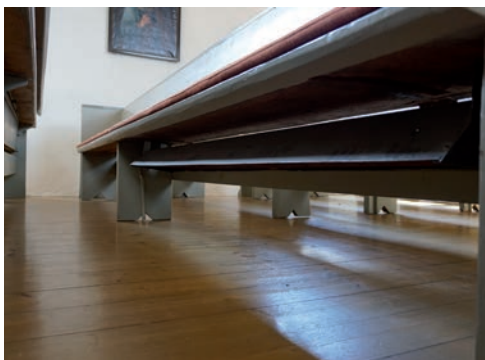
Figur 18. Äldre bänkvärmare. Foto: Tobias Mårud.

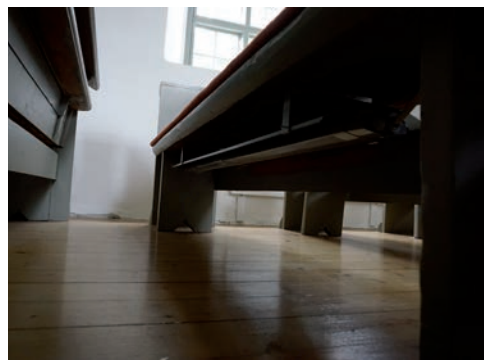
Figur 19. En av de nya bänkvärmarna. Foto: Tobias Mårud.

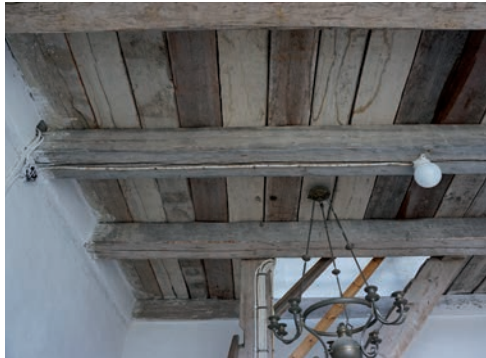
Figur 20. Svåråtkomligt placerad plastarmatur i tornet. Foto: Tobias Mårud.

Kyrksalens och sakristians takkronor jordades och försågs med nya ledningar. Befintliga armaturer i tornet flyttades vid behov (tidigare hade det varit mycket svårt att byta lampa på vissa ställen), plastarmaturer ersattes med utseendemässigt likvärdiga globarmaturer av glas och nya ljuskällor i form av halogenlampor ersatte tidigare glödlampor. På vinden över kyrksalen tillkom ny belysning bestående av fyra stycken globarmaturer med glaskupa. Strömbrytare monterades vid luckan i tornet.

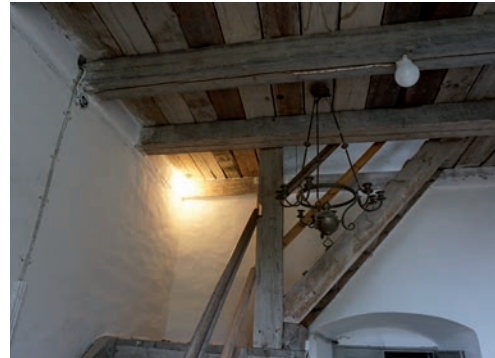
Figur 21. Den äldre armaturen bevarades men kabeln kapades. En ny armatur monterades mer lättåtkomligt. Foto: Tobias Mårud.

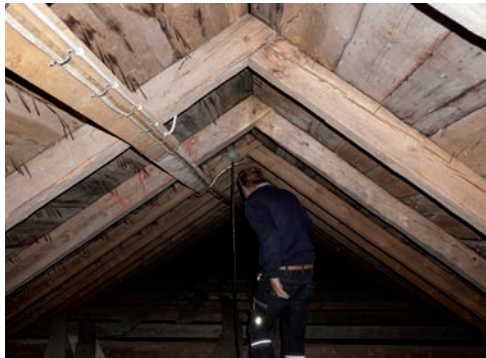
Figur 22. Vinden över långskeppet saknade belysning. Foto: Tobias Mårud.

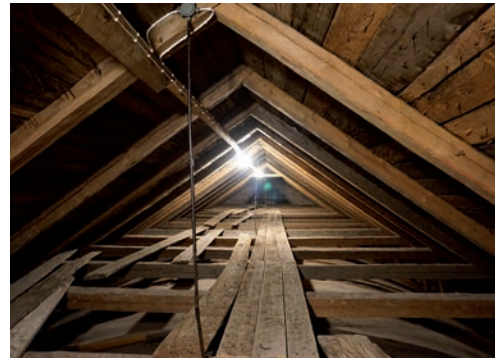
Figur 23. Globarmaturer i glas monterades, kabeldragningen gjordes på befintlig kabelbräda (för kabel till kyrksalens ljuskronor). Foto: Tobias Mårud.

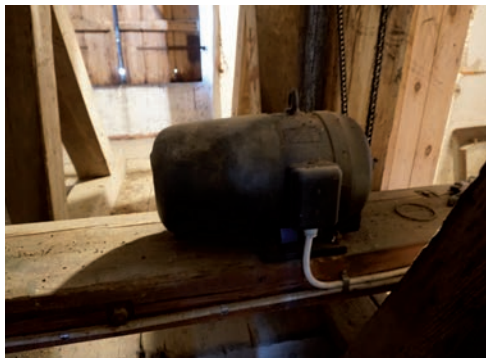
Figur 24. En av de äldre klockmotorerna. Foto: Tobias Mårud.

Befintliga klockmotorer byttes liksom startapparater, två stycken för klockorna och en för orgelmotorn. Säkerhetsbrytare monterades vid både klockmotorer och orgelmotor.

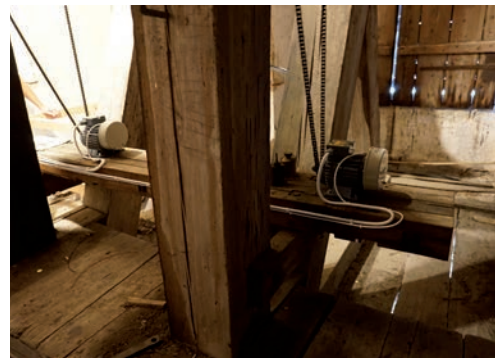
Figur 25. De ersattes med nya. Foto: Tobias Mårud.

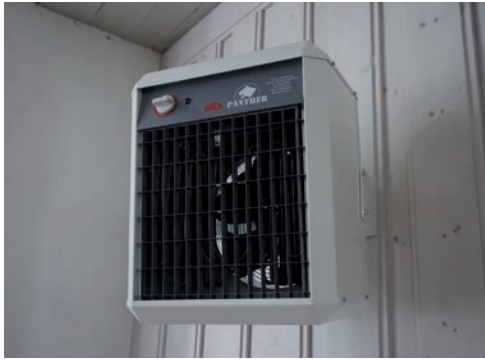
Figur 26 (överst till vänster). Värmefläkt av märket Frico, modell Panther 9. Foto: Tobias Mårud.

För att möjliggöra den planerade intermittenta uppvärmningen av kyrkan installerades en elvärmefläkt (fabrikat Frico, Panther 9, E87 112 51). Fläkten monterades med väggfäste på södra delen av väggen i långskeppets sydvästra ände. Placeringen var så långt mot södra (egentligen sydöstra) långsidan som möjligt, men med hänsyn till säkerhetsavstånd till orgelläktarens pelare. Fläkten vinklades in mot kyrkorummet för att möjliggöra en mer undanskymd placering. Monteringen utfördes efter överläggning med länsstyrelsen och efter undersökning av förutsättningarna för fläktens och en intermittenta uppvärmnings eventuella påverkan på framför allt träskulpturerna i kyrksalen. Kabel till värmefläkten drogs på baksidan av väggen och anslöts genom att ett hål borrades i panelen bakom fläktens upphängning.

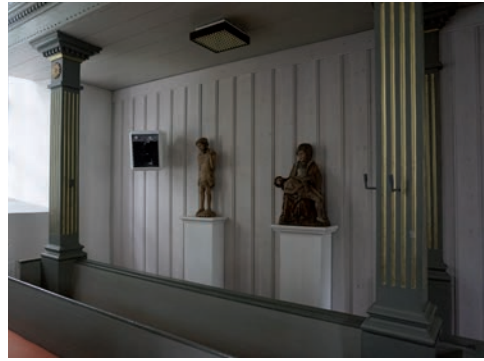
Figur 27 (överst till höger). Fläkten placerades och riktades så att skulpturer och pelare inte riskerar att ta skada. Foto: Tobias Mårud.

Diskussioner har förts om alternativ placering av värmefläkten, främst om möjligheten att placera den på orgelläktaren istället, oklarheter fanns dock om hurvida den eftersträvade uppvärmningen skulle kunna uppnås med en placering så högt upp varför fläkten monterades på väggen. Diskussioner har även förts om att flytta träskulpturerna på södra sidan av kyrkorummet. Detta blev dock inte nödvändigt med nuvarande placering av värmefläkten, då så väl säkerhetsavståndet är tillräckligt och skulpturerna inte berörs av värmefläktens utblås.

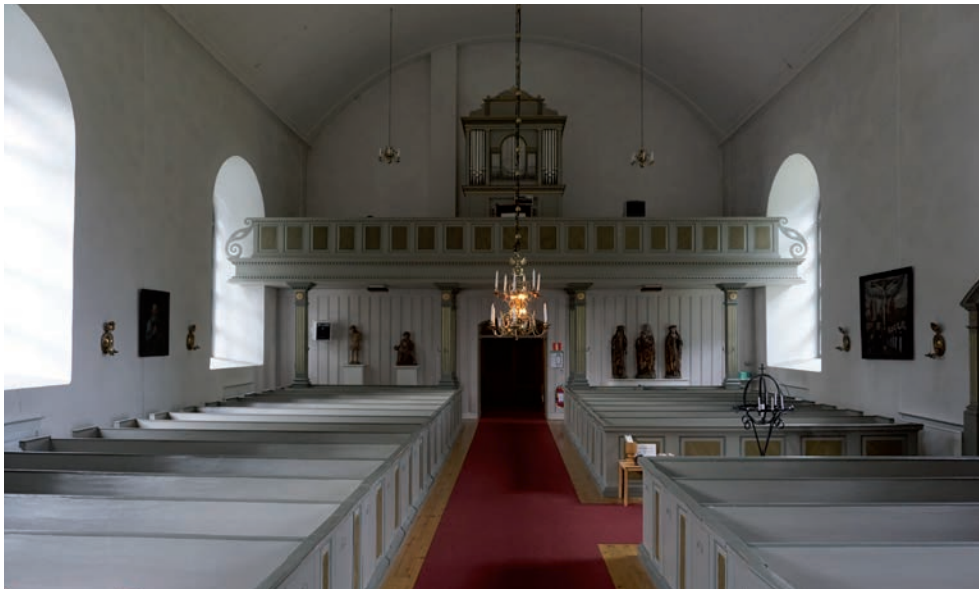
Figur 28. Kyrkorummet sett mot sydväst med värmefläkten monterad. Foto: Tobias Mårud.

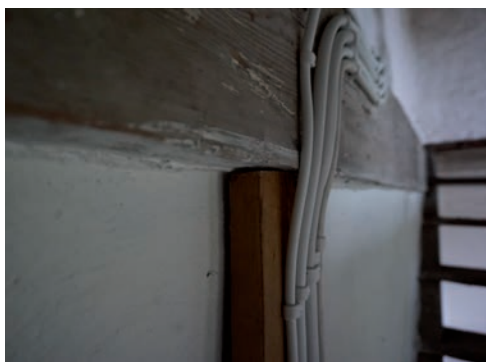
Figur 29. Ny kabelbräda klämd på plats, reversibel montering utan överkan på murverket. Foto: Tobias Mårud.

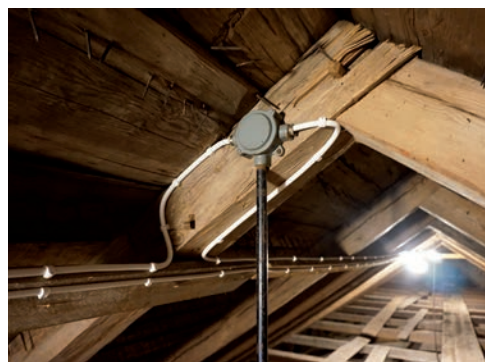
Figur 30. Ny kabel dragen i äldre kabelrör, här på vinden ner till kyrksalens ljuskronor. Foto: Tobias Mårud.
