# Bro kyrka

## Installation av nytt elsystem

Antikvarisk rapport

Bro prästgård 1:4  
Kolsva socken  
Köpings kommun  
Västmanland

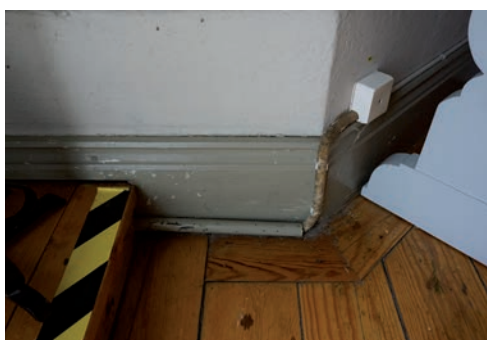
Figur 5. Äldre EDIL-kabel innan åtgärd. Foto: Tobias Mårud.

Samtliga textilkablar ersattes (EDIL-kablar med ytterhölje av flätad bomull) samt en del av det övriga befintliga kablagen. Nya vägguttag och belysningsknappar monterades där behov fanns. Dessa ersatte delvis äldre befintliga, men monterades även på nya placeringar.

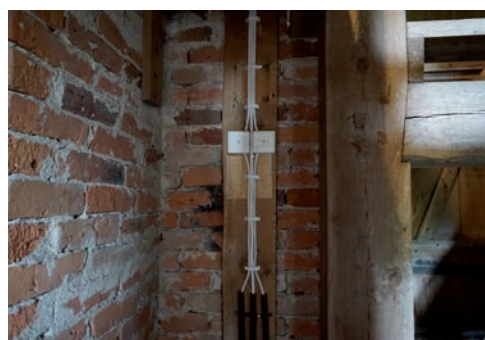
Figur 6. Ny kabeldragning i återvända rör. Här satt tidigare tornets elcentral, jämför bild 7 nedan. Foto: Tobias Mårud.

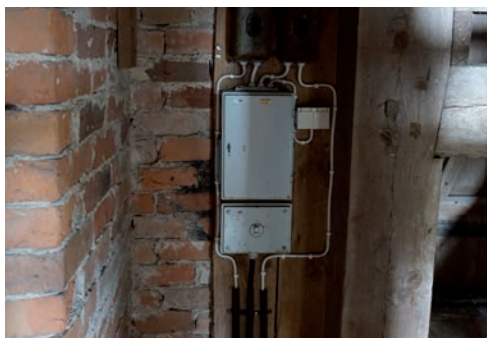
Figur 7 (övre, vänster). Den äldre elcentralen i tornet ersattes. Foto: Tobias Mårud.

Elcentraler i torn och vapenhus ersattes, medan centralen under sakristian kompletterades med bland annat jordfelsbrytare.

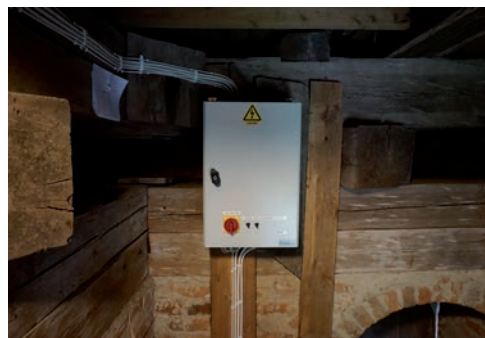
Figur 8 (övre, höger). Den nya elcentralen placerades mer lättåtkomligt, på befintlig kabelbräda. Foto: Tobias Mårud.

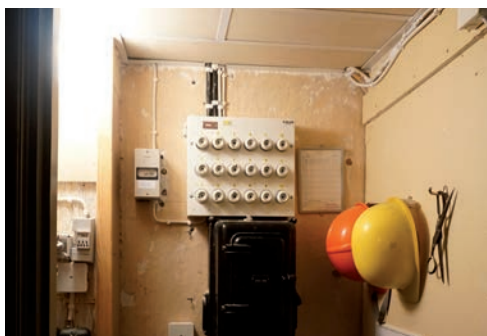
Figur 9 (nedre, vänster). Den gamla elcentralen med proppskåp i vapenhuset. Foto: Tobias Mårud.

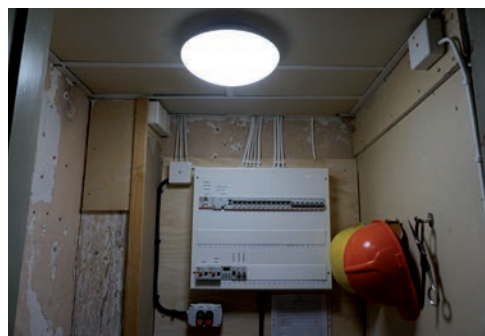
Figur 10 (nedre, höger). Ersattes med ny utrustning. Foto: Tobias Mårud.

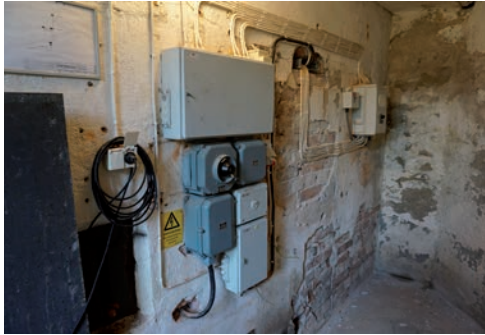
Figur 11. Elcentralen under sakristian bevarades i huvudsak. Foto: Tobias Mårud.

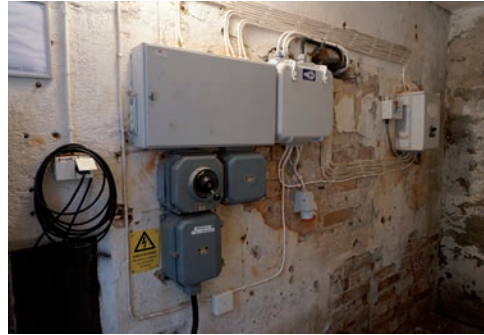
Figur 12. Men kompletterades med jordfelsbrytare. Foto: Tobias Mårud.

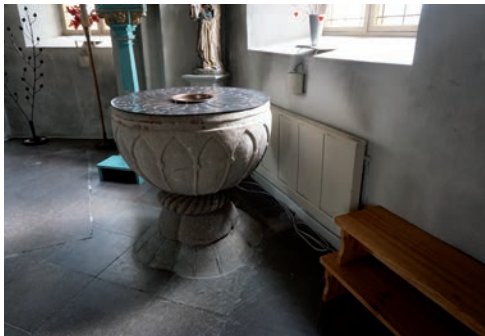
Figur 13 (övre, vänster). En av de äldre radiatorerna, här i koret bakom dopfunten. Foto: Tobias Mårud.

Vissa av de äldre radiatorerna ersattes. Samtliga bänkradiatorer, tjugosex stycken, ersattes med tretton nya bänkkonvektorer (Frico SH37531), vilka monterades under varannan bänkrad, i övrigt ersattes två väggmonterade radiatorer i koret och en i sakristian. Radiatorerna ersattes till följd av att de inte var anpassade för utrymmenas uppvärmningsbehov. Kabel till samtliga radiatorer och konvektorer drogs i befintlig matning.

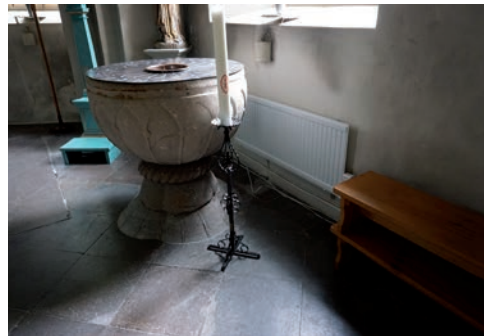
Figur 14 (övre, höger). Här samma plats med ny radiator. Foto: Tobias Mårud.

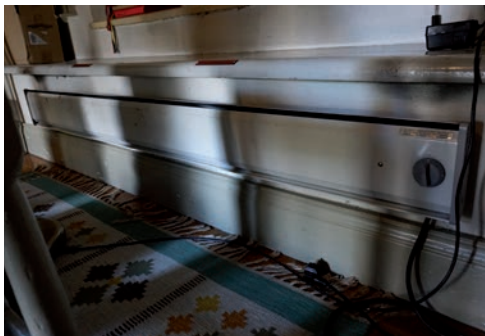
Figur 15 (mitten, vänster). Äldre radiator i sakristian. Foto: Tobias Mårud.

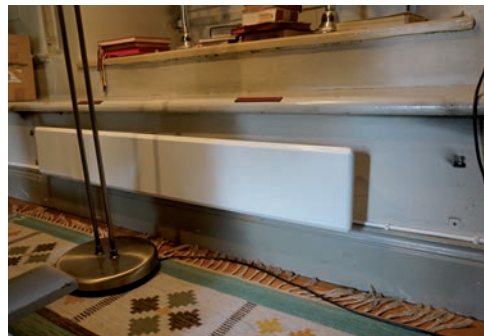
Figur 16 (mitten, höger). Den nya är betydligt mindre. Foto: Tobias Mårud.

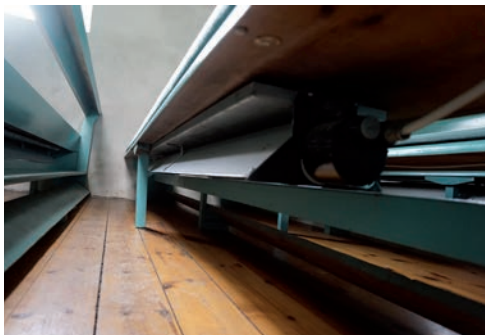
Figur 17 (nedre, vänster). En av de äldre bänkvärmarna innan byte. Foto: Tobias Mårud.

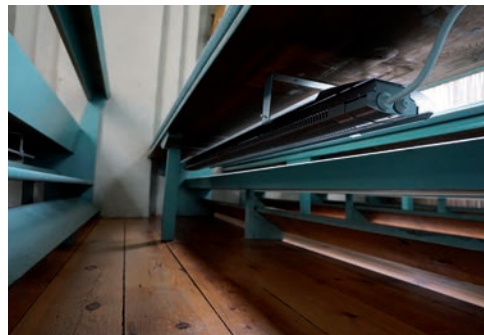
Figur 18 (nedre, höger). En av de ersättande bänkkonvektorerna. Foto: Tobias Mårud.

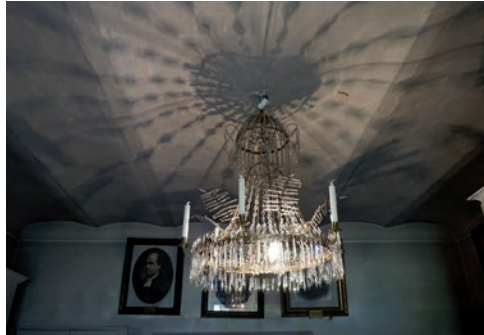
Figur 19. Ljuskronan i sakristian, med elektrisk belysning. Foto: Tobias Mårud.

Kyrksalens och vapenhusets takkronor jordades och försågs med nya ledningar. I kyrksalen utfördes arbetet via ställning. I sakristians takkrona demonterades den befintliga eldragningen vilken var sekundär, misspyrdande och svår att jorda. Befintliga plastarmaturer i tornet och på vinden över långskeppet ersattes med utseendemässigt likvärdiga globarmaturer av glas. Nya ljuskällor i form av LED ersatte tidigare glödlampor.

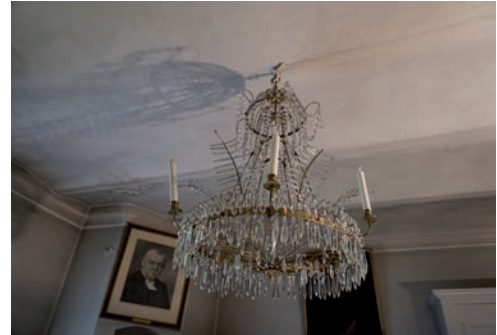
Figur 20. Ljuskronan efter åtgärd. Foto: Tobias Mårud.

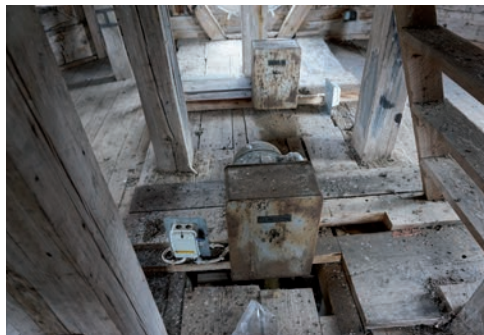
Figur 21. De äldre klockmotorerna ersattes. Foto: Tobias Mårud.

Befintliga klockmotorer byttes medan befintliga säkerhetsbrytare, placerade intill klockmotorerna, behölls.

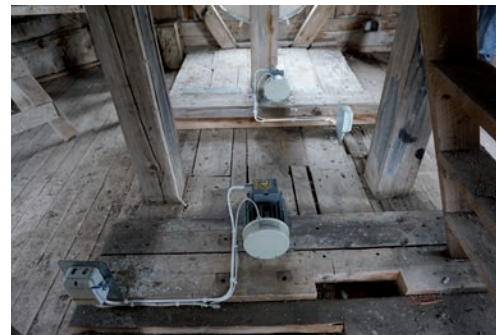
Figur 22. De nya är på plats, säkerhetsbytarna är bevarade men flyttade. Foto: Tobias Mårud.

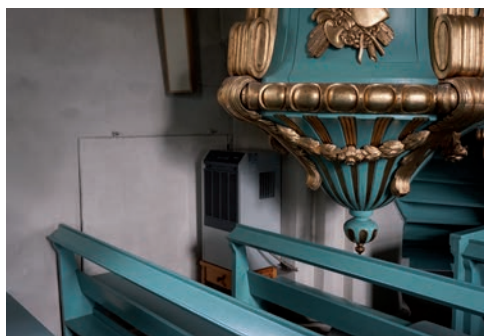
Figur 23. Den igensatta kulverten för det äldre värmesystemet. Foto: Tobias Mårud.

För att möjliggöra den planerade intermittenta uppvärmningen av kyrkan installerades en elvärmefläkt (fabrikat Frico, Panther 9, E8711251). Fläkten monterades bakom ett tidigare igensatt galler i norra väggen. Kulverten bakom gallret har tidigare fungerat som utblås för det äldre värmesystemet.

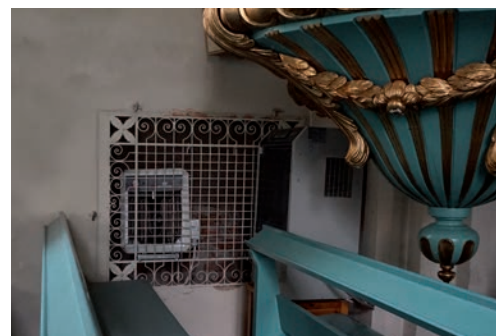
Figur 24. Bakom luckan fanns ett vackert galler bevarat och ett utmärkt ställe att placera värmefläkten. Foto: Tobias Mårud.

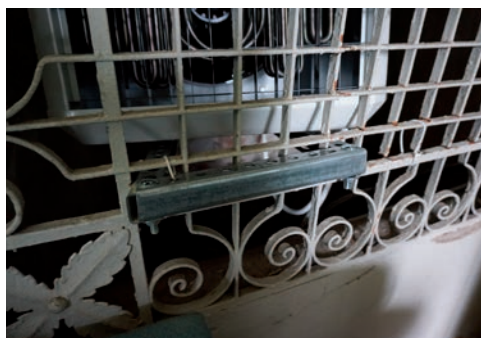
Åtgärderna har utförts med ett ur antikvariskt perspektiv mycket gott resultat och i enlighet med länsstyrelsens beslut. Ambitionen har varit att påverka så lite som möjligt. Vad gäller den tillkommande värmeflärkten så är det en ekonomisk och praktisk lösning som dock såväl estetiskt som antikvariskt lämnar mycket att önska – den är dock väl undandömd.

*Figur 25. En mindre prydlig montering av värmeflärkten är i stort det ända negativa påpekanget i ärendet. Foto: Tobias Mårud.*
