Lundby kyrka

Nytt styrsystem

Antikvarisk rapport

Kanik-Lundby 2:2
Lundby socken
Västerås kommun
Västmanlands län
Västmanland

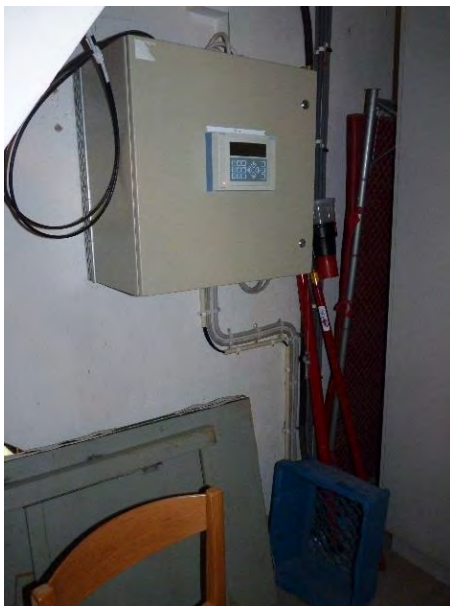
Den befintliga styrutrustningen saknade en övergripande kontrollfunktion och den tekniska livslängden ansågs vara slut.

Figur 4. Befintlig styrutrustning placerad i ett skåp på plan 2 i tornet, under trappan. Har demonterats.

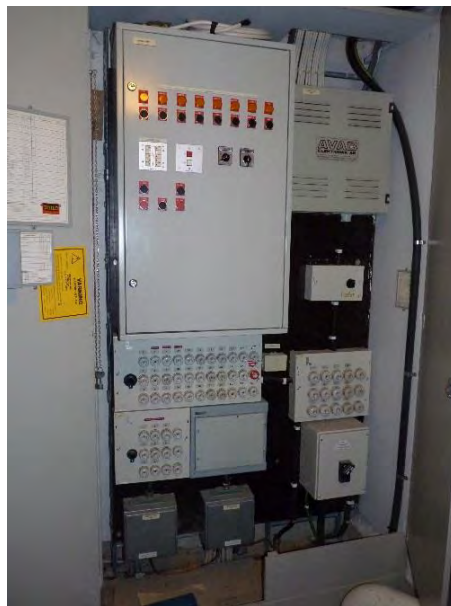
Figur 5. Befintlig huvudcentral före åtgärder, även den placerad på tornplan 2.

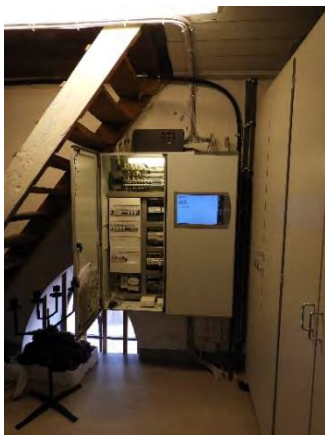
Figur 6. Nytt skåp för styrutrustning.

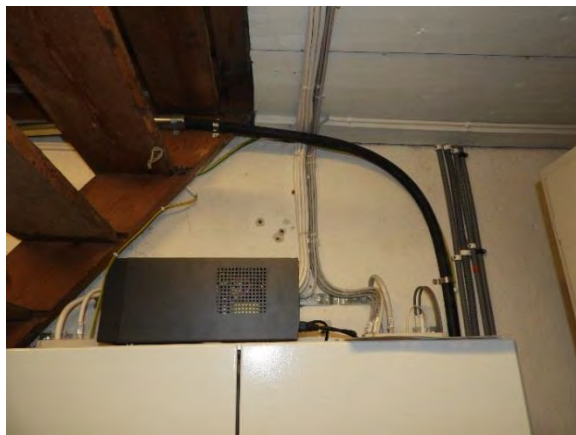
Figur 7. Eldragningar nytt styrsåp – flertalet sedan tidigare befintliga.

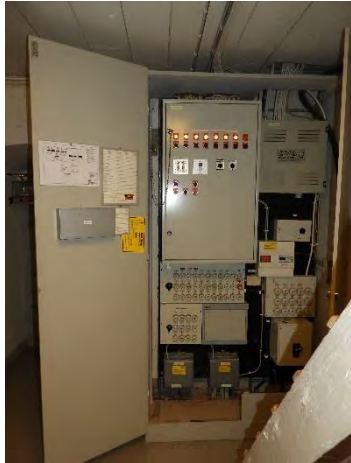
Figur 8. Huvudcentral efter åtgärder.

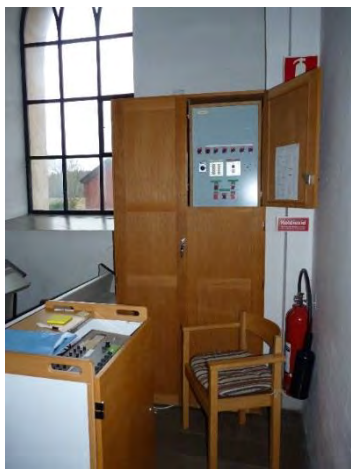
Figur 9. Skåp i långbusets sydvästra hörn före åtgärder.

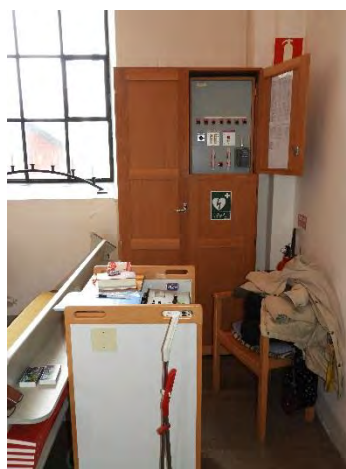
Figur 10. Skåp i långbusets sydvästra hörn efter tekniska kompletteringar.
