Sankt Petri kyrka

Anpassning till förskoleverksamhet

Antikvarisk rapport

Ämbetsmannen 8
Eskilstuna socken
Eskilstuna kommun
Södermanlands län
Södermanland

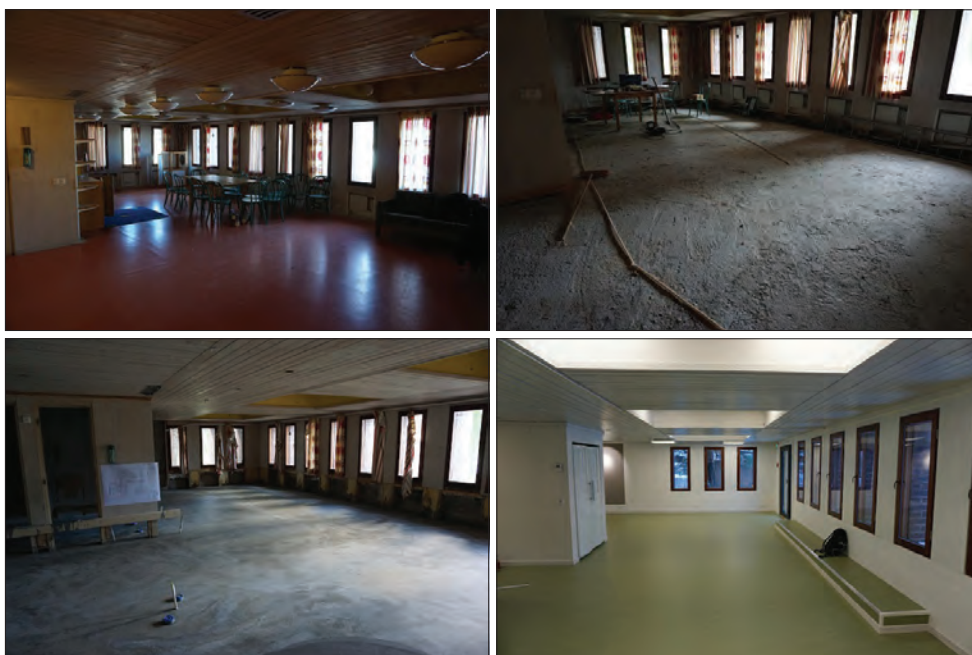
Figur 14 (övre, vänster). Matsalen innan åtgärd, mot norr.

Figur 15 (övre, höger). Golvet har bilats bort.

Figur 16 (nedre, vänster). Nytt golv har gjutits.

Figur 17 (nedre, höger). Det färdiga resultatet.

Efter rivningen av golven, vilket även inbegrep de golv med nivellkonstruktion som lades in bara några år tidigare, göts nya golv av så kallad EPSCement med hög isolerförmåga. Det är en vanlig cement med inblandning av små luftfyllda partiklar av EPS eller Expanderad Polystyren, det vill säga samma typ av plast som ofta används som isolering i sentida byggnader. Uppbyggnationen utfördes med ett fuktskydd i form av Platon Multi mot den frilagda, gjutna, bottenplattan för att motverka fuktvandring. På mattan göts sedan EPSCement, därefter armering, golvvärme och sist golvavjämningsmassa. Golvvärmens medförde att radiatorerna, vilka var uttjänta, kunde demonteras. Där radiatorer suttit under fönster murades nya bröstningar.

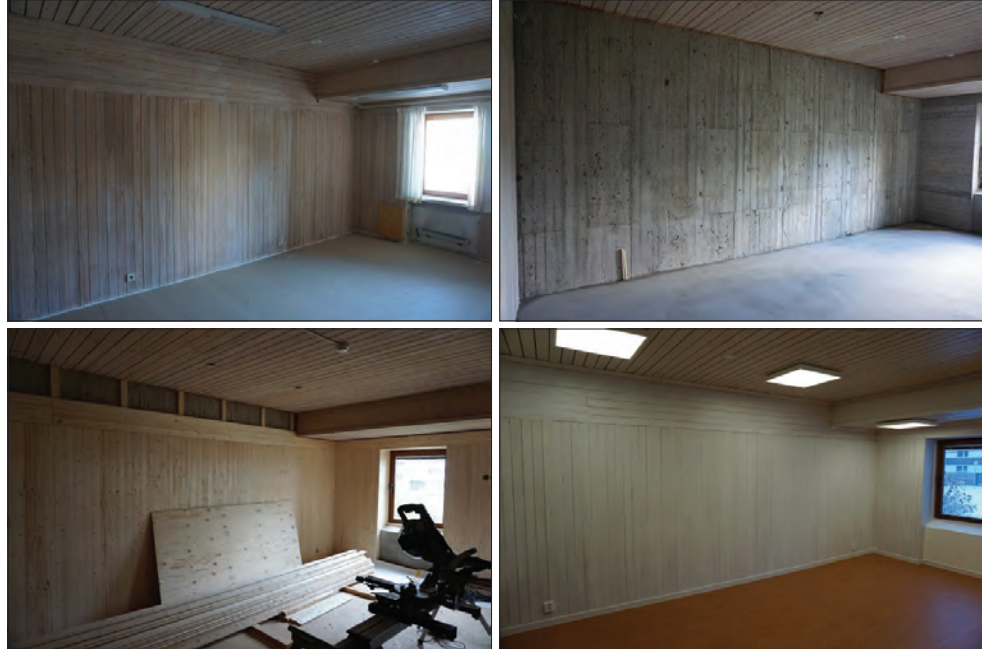
De väggar där den invändiga isoleringen och panelen revs återställdes, men med fuktspärr. Väggbeklädnad utfördes likt innan rivning, det vill säga board i rum 130 och 134–136 och panel i rum 103, 105–109, 115–123 och 127.

Figur 18 (övre, vänster). Vägg i rum 116 med befintlig panel innan åtgärd.

Figur 19 (övre, höger). Samma vägg efter rivning av panel och isolering.

Figur 20 (nedre, vänster). Ny panel är nästan färdigmonterad.

Figur 21 (nedre, höger). Väggen i rum 116 efter utförd åtgärd. Observera bytet av armaturer och den nytillkomna bröstningen under fönstret.

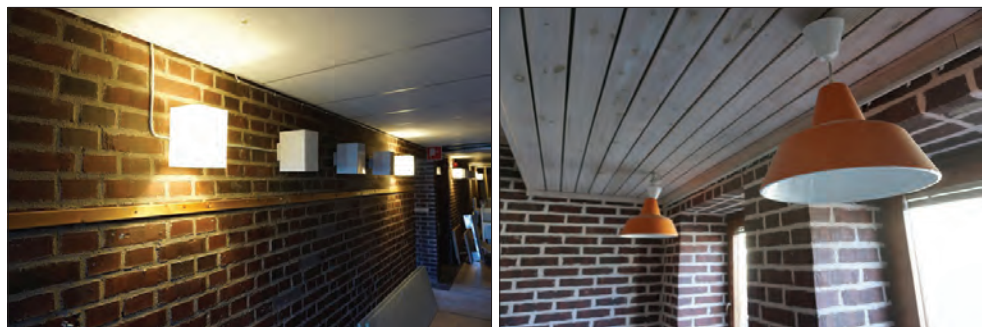
Armaturer i tak, men också på väggar i till exempel korridoren, ersattes i stor utsträckning med nya i nytt utförande.

Figur 22. Armaturer i korridor vilka tyvärr avlägsnades.

Figur 23. Armaturer i nuvarande rum 106–107, ersatta.

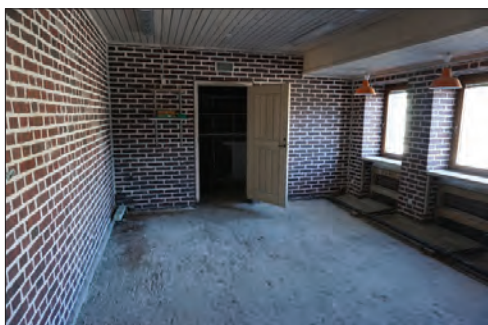
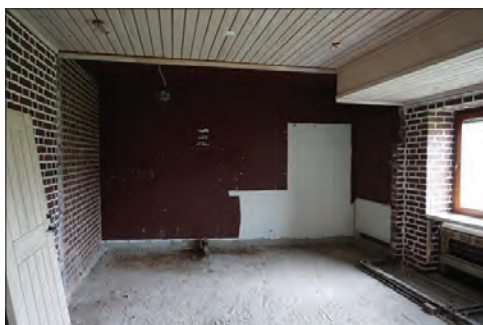
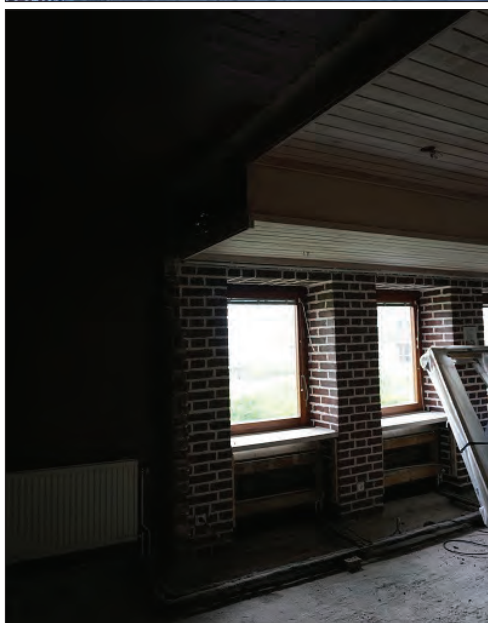
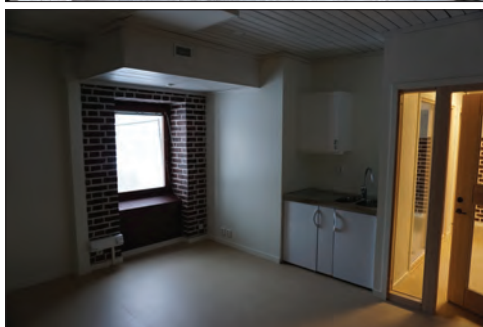
Ny rumsindelning tillkom på fyra ställen. Rum 105–107 tillskapades av tidigare två utrymmen, en vägg revs och två nya väggar tillkom. Rum 109 utökades på bekostnad av rum 113 då två väggar revs för att skapa ett större utrymme innanför personalentrén. Här sparades ett skift av tegelmuren vilket murades i med halvsten. En stens långd skjuter sålunda ut från vägg men det bedömdes bli snyggare än om man kapar i liv med mötande vägg. Snittytorna har klätts med en list. Väggarnas tegel återanvändes till rum 120. Rum 118–121 förändrades delvis, nya väggar sattes upp istället för befintliga för att klara ombyggnation till våtrum och kök och en tidigare dörröppning till rum 120, ut mot korridor, sattes igen. Till detta användes den återanvända tegelstenen från rum 109 efter att den rengjorts från bruksrester. Det ursprungliga ungdomsrummet under kyrksalen, nu rum 130–136, delades in i flera funktioner genom att i huvudsak tre väggar uppfördes – kapprum, matsal med pentry samt skötrum och passage i anslutning till befintliga toaletter.

Figur 24 (överst, vänster). Vägg i nuvarande rum 106.

Figur 25 (överst, höger). Vägg har rivits.

Figur 26 (till vänster). Rum 106 under åtgärd, från väster.

Figur 27 (ovan). Rum 106 efter åtgärd, från väster.

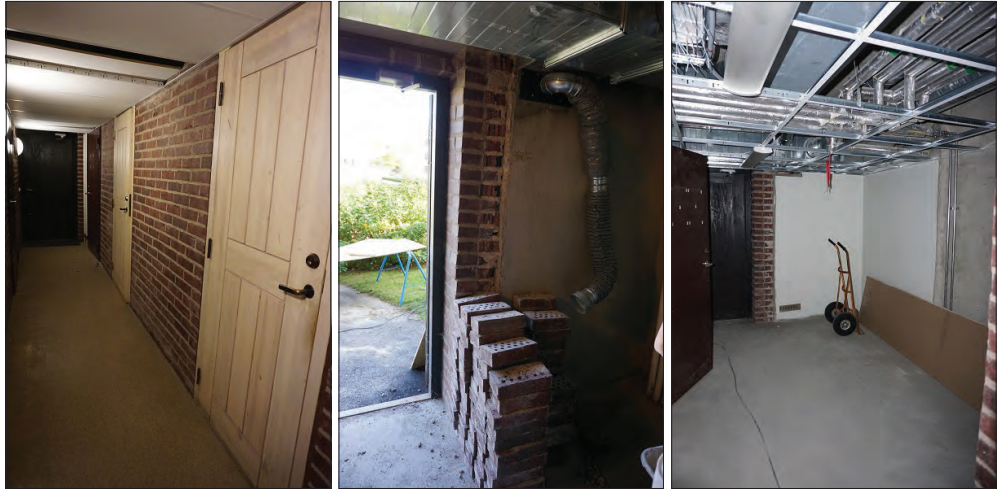
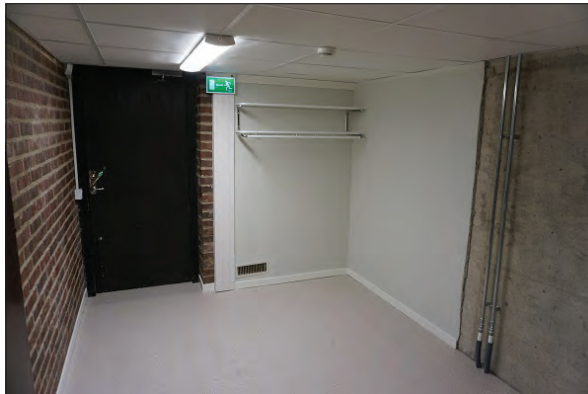
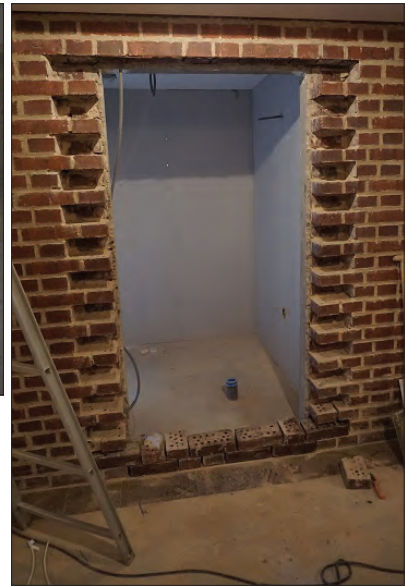
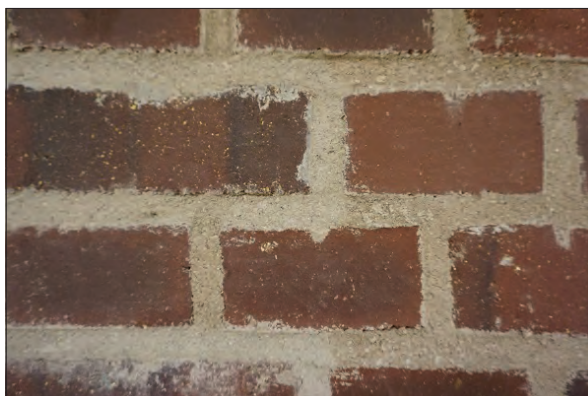
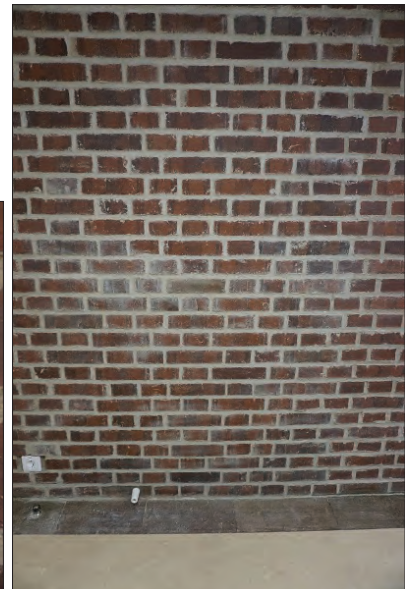
- Figur 28 (överst, vänster). Rum 109 innan åtgärd.
 Figur 29 (överst, mitten). Teglet återvinns.
 Figur 30 (överst, höger). Väggarna är nere.
 Figur 31 (mellersta, vänster). List på murskarv.
 Figur 32 (mellersta, höger). Dörröppningen till rum 120.
 Figur 33 (nederst, vänster). Övergång mellan ny och gammal fog.
 Figur 34 (nederst, höger). Dörröppningen till rum 120 är igenmurad.

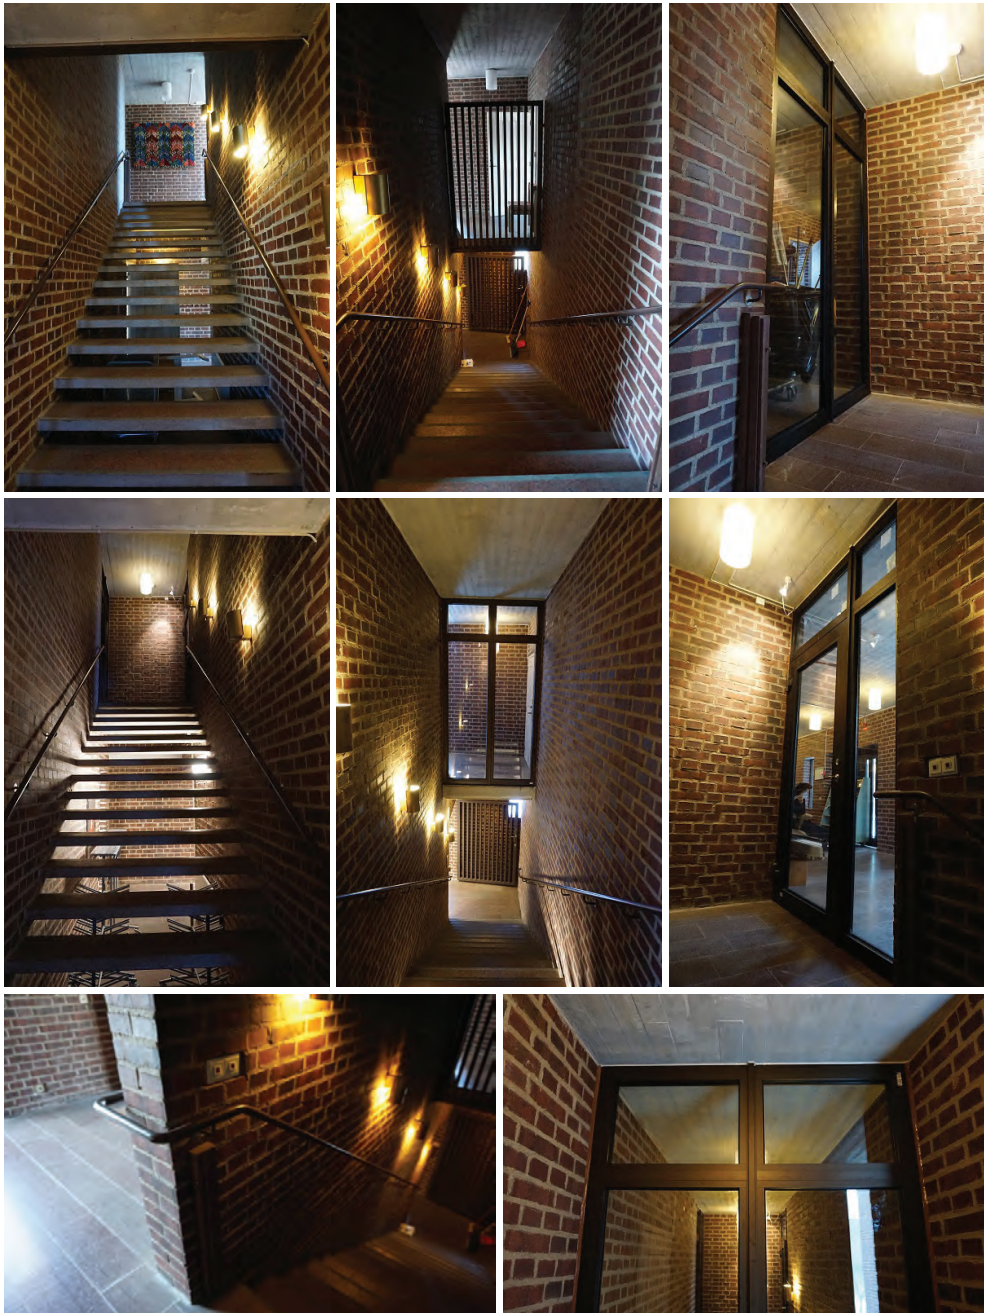
Då olika verksamheter, vilka klassas olika ur brandsäkerhetssynpunkt, är planerade på plan 1 och plan 2 behövde trapphuset som förbinder dem avskiljas. Nya brand- och ljudavskiljande inglasningar i profiler av brunanodiserad metall uppfördes kring trapphuset på plan 2. Trappans ledstänger fick kapas i ändarna på plan 2.

Figur 35 (överst, vänster): Trappan mellan våning 1 och 2 innan åtgärd, sedd nedifrån och uppåt.

Figur 36 (överst, mitten): Trapphuset uppifrån innan åtgärd.

Figur 37 (överst, höger): Nytt glasparti mot sydöst i trapphusets övre del.

Figur 38 (mellersta, vänster): Trappan mellan våning 1 och 2 efter åtgärd, sedd nedifrån och uppåt.

Figur 39 (mellersta, mitten): Trapphuset uppifrån efter åtgärd.

Figur 40 (mellersta, höger): Nytt dörrparti mot nordväst i trapphusets övre del.

Figur 41 (nederst, vänster): Handledaren gick tidigare runt hörnet, nu kapad vid de nya partierna.

Figur 42 (nederst, höger): Nytt glasparti ovanför trappan, i öppningen mot nordöst.

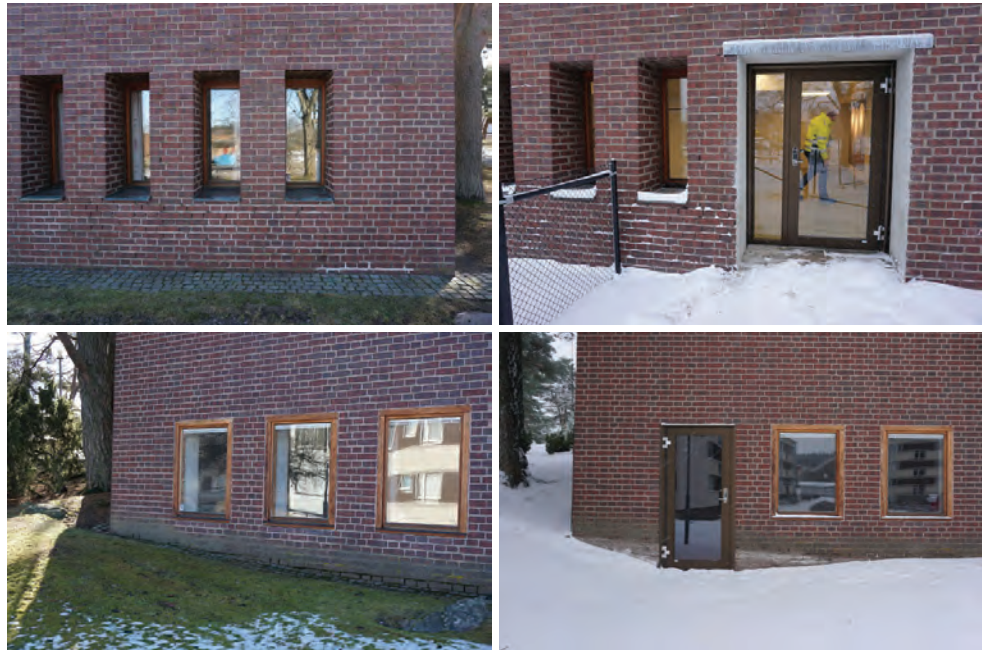
Två nödutgångar togs upp i fasad – en i södra änden av kyrkbyggnadens nordvästra fasad där tidigare två fönster suttit och den andra i södra änden av församlingshusets nordöstra fasad på platsen för ett tidigare fönster. I båda fallen anpassades dörrarnas bredd till bredden på de tidigare fönsteröppningarna.

Figur 43. Södra hörnet på nordvästra fasaden innan åtgärd.

Figur 44. De två yttersta fönsteröppningarna omvandlades till utrymningsväg.

Figur 45. Södra delen av församlingshusets sydöstra fasad innan åtgärd.

Figur 46. Utrymningsvägens dörr togs upp i den sista fönsteröppningen. Dörrens kulör bryter mot fönstren, men personalentrén längre bort i fasad har mer likvärdig kulör, materialet skeljer sig dock från såväl dörr som fönster i fasaden.

Det hade varit önskvärt att befintliga armaturer hade kunnat bevaras i något längre utsträckning, i synnerhet väggarmaturerna i korridor vilka är återkommande i byggnaden i övrigt. Det bör påpekas att utrymningsvägarna, enligt rambeskrivning, skulle utföras i trä likt befintliga fönster. Karmar och dörrar kom istället att utföras i brunanodiserad metall vilket tydligt avviker från fönstrens utseende.

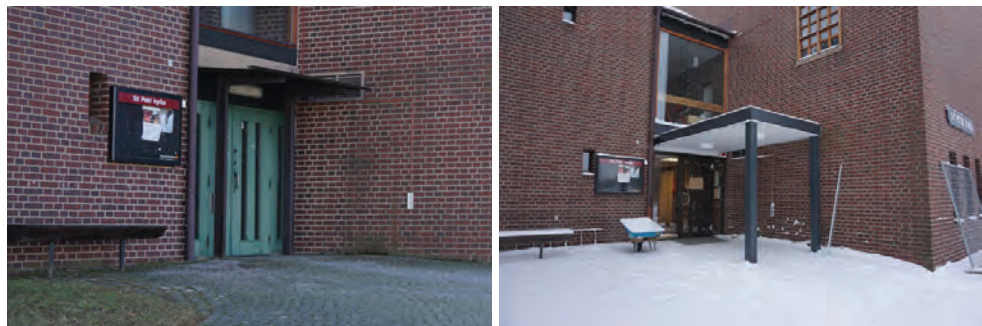
Det befintliga entrépartiet mot nordväst, vars dörr tillkom 1986, ersattes med nytt. Den nya dörren av brunanodiserad aluminium har sidoljus på vardera sidan och dörrblad med tre vertikala glaspartier. Entrén har fått nytt, större skärmtak, 370 × 202 cm, med stålkonstruktion, stående VKR-hålprofiler i antracitgrå kulör, RAL7016. Taket är försett med en 30 cm hög plåtsarg och täckt med takduk.

Figur 48. Den äldre entrén mot nordväst. Själva dörren tillkom 1986.

Figur 49. Den nya entrén har ett betydligt större skärmtak och större glaspartier i dörrpartiet.
