# Ytterenhörna kyrka

## Ny el-, värme- och styranläggning

Antikvarisk rapport

Ytterenhörna kyrka  
Ytterenhörna socken  
Södertälje kommun  
Stockholms län  
Södermanland

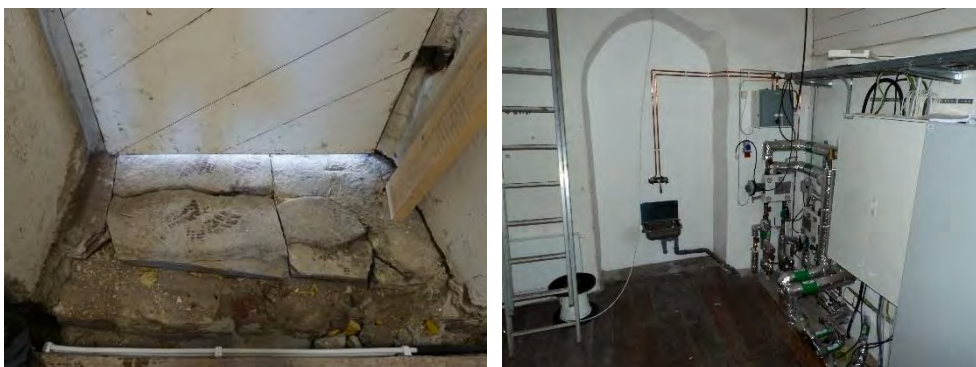
Figur 35. Befintlig tröskel till södra vapenhuset lutade inåt.

Figur 36. Igensatt dörröppning i söder samt återlagt äldre trägolv.

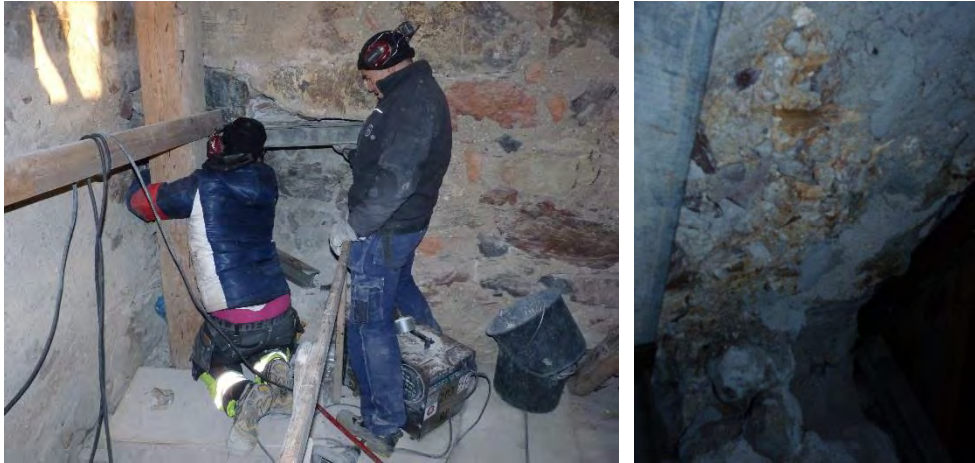
Figur 48. Pågående arbete med upptagning av större öppning i murverket mellan torn och långhusvind, sett från tornet. En I-balk är på väg att sättas in i öppningens övre del.

Figur 49. I bildens vänstra del ansas den ilagda I-balken i öppningens övre del. I övrigt ansas murens fyllning med inslag av träflis i kalkbruket.

Vinden över långhuset var tidigare endast tillgänglig via en lucka i norra korsarmens norra gavelröste. Då det av arbetsmiljöskalet inte var möjligt att nå denna på tillfredsställande sätt, utan ställningsbygge eller skylift, önskade man tillföra en möjlighet att nå kyrkvinden från tornet. Tillstånd till detta ingrepp i det medeltida murverket gavs av länsstyrelsen. En ny öppning togs upp i samma läge som ett äldre murgenombrott vilket enbart rymt plats för elkanalisation. Stenar togs bort ur murverket manuellt. För att säkra öppningen lades en stålbalk i överkanten. En standardlucka monterades i öppningen för att garantera brandklassning.

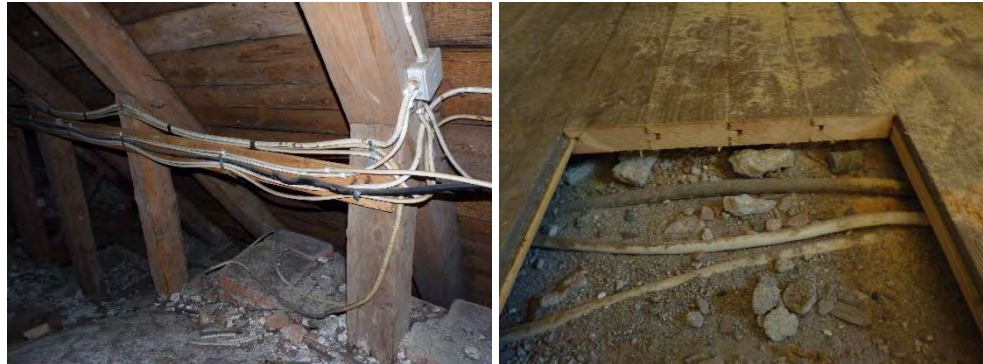
Kyrkans gamla elanläggning var en av grundorsakerna till ombyggnadsprojektets start. Den gamla elvärmeanläggningen hade installerats 1951 och bestod bland annat av bänkvärmare som monterats under bänkarna. Dessa bänkvärmare var helt uttjänta och bidrog till torkskador på träet.

*Figur 54. Gamla eldragningar på vinden, norra korsarmen, västra takfallet.*

*Figur 55. Gamla eldragningar under golvet i långhuset. Foto Tobias Mårud.*

Samtlig gammal el har bytts ut till nya kablar och komponenter. I och med att golvet i kyrkorummet togs upp underlättades i viss mån en mer dold nydragning av elledningar. Nya kablar under golvet drogs i plastslangar. Den nya elen har dragits in till kyrkan via södra vapenhuset där en ny elcentral är placerad. Den gamla elcentralen var belägen under torntrappan. Denna är demonterad och kvarstår gör endast kabelvägen upp till tornet.

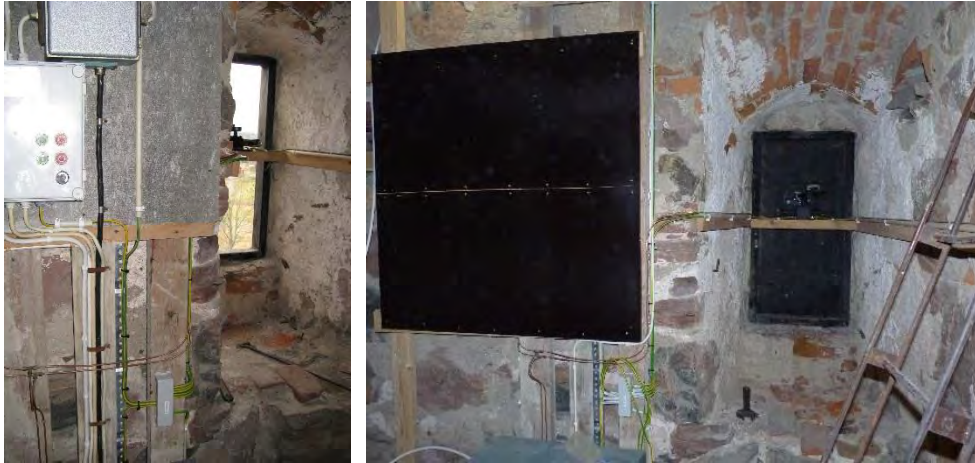
Figur 58. Befintliga elkompnenter i tornet monterade på en eternitskiva. Borttagen.  
 Figur 59. Ny plyfaskiva för montage av elinstallationer.

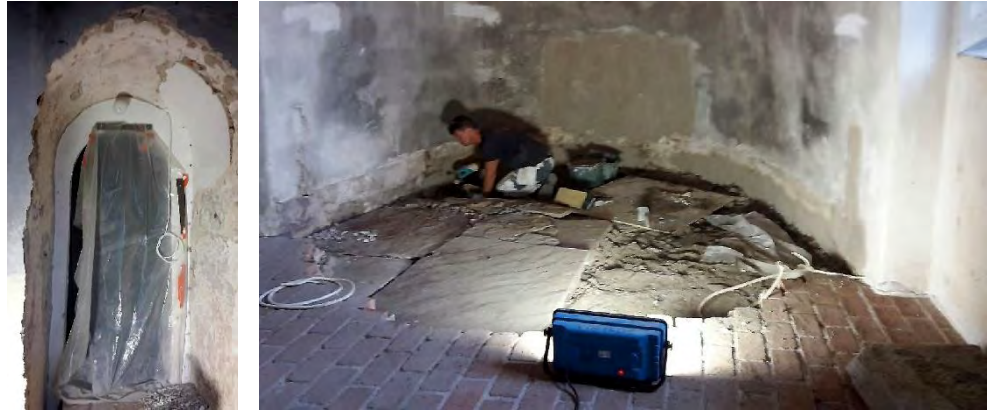
Figur 82. Nedknackade yngre putslager i passage mellan södra vapenhuset och långhuset.  
Foto Göran Berglund.

Figur 83. Putslagning i koret. Foto Göran Berglund.

Putslagningar har gjorts i första hand i koret, vid den återupptagna öppningen till södra vapenhuset samt där värmeledningsrören passerar in mot sakristian. Lagning är utförd med fabriksblandat lufthårdnande kalkbruk från Weber. Där öppningen mellan långhus och södra vapenhuset åter tagits upp förekom relativt mycket bomputs. I synnerhet de yttre, tjocka putslagren som troligen är tillkomna vid 1906–1907 års renovering knackades bort.

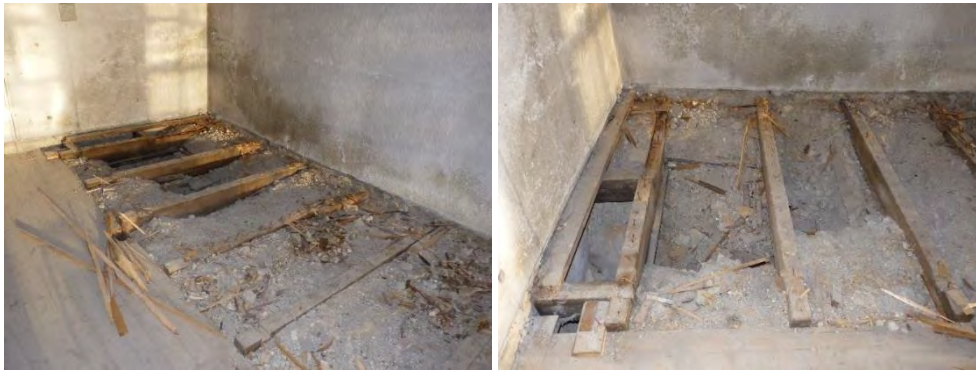
Bjälke 1, 4, 7, 8, 9 och 10 från norr hade omfattande rötskador, i synnerhet i anslutning till den östra muren. Tidigare förstärkningar fanns på bjälke 4, 5 och 6 från norr. Blindbotten var delvis kollapsad.

Figur 108. Norra korsarmen, nordöstra partiet, kollapsad blindbotten. Sett mot nordöst.

Figur 109. Norra korsarmen, nordöstra partiet, kollapsad blindbotten. Sett mot öster.

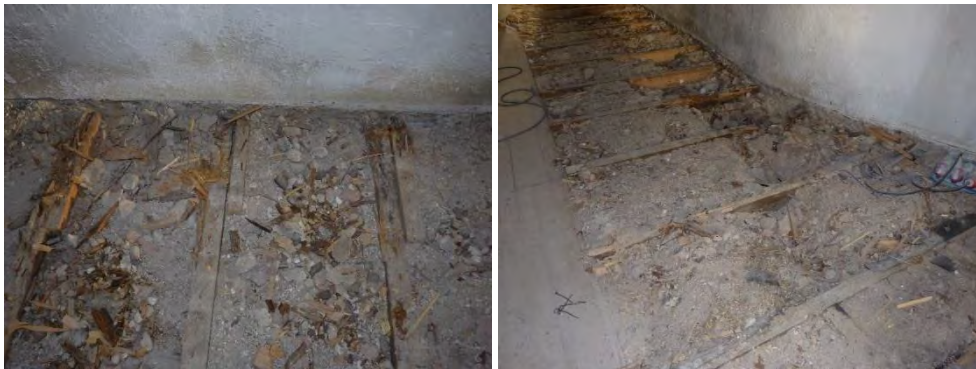
Figur 110. Norra korsarmens östra parti med omfattande rötskador i äldre bjälkar.

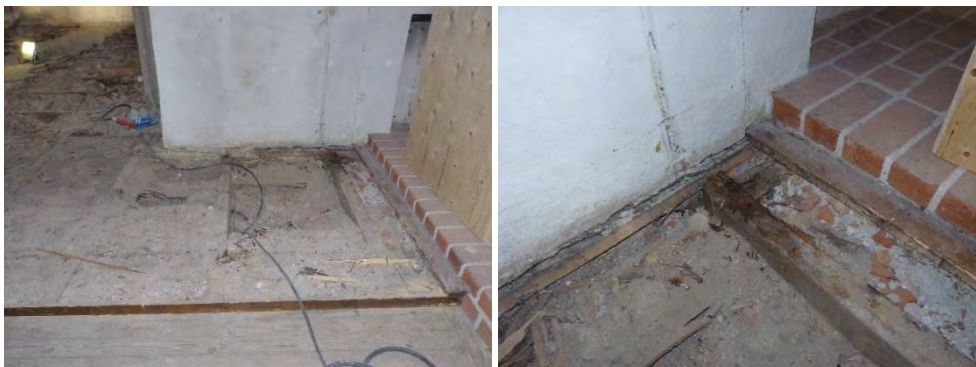
Små rötskador i princip i alla bjälkar. Blindbotten hade kollapsat närmast koret. Blindbotten är upplagd på delvis återanvänt virke, däribland en profilerad list från en inredning på östsidan av bjälke 2 från öster räknat. Partiet i norr var belagt med tjärpapp mellan bjälkar och golvbrädor, till skillnad från resten av golvet. I västra delen fanns inslag av trädspik.

Figur 112. Norra bänkkvarterets östra parti, anslutning till kor. Rötskador i bjälkar samt kollapsad blindbotten.

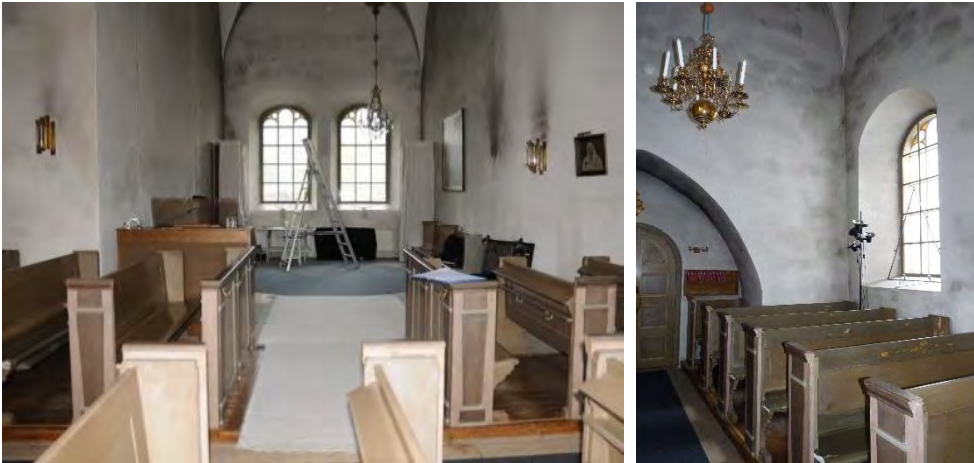
Figur 174. Omfattande torkskador på bänkarnas bemålning.
