Köpings kyrka

Restaurering av yttertak och fönster

Antikvarisk rapport

Innerstaden 1:31
Köpings socken
Köpings kommun
Västmanlands län
Västmanland

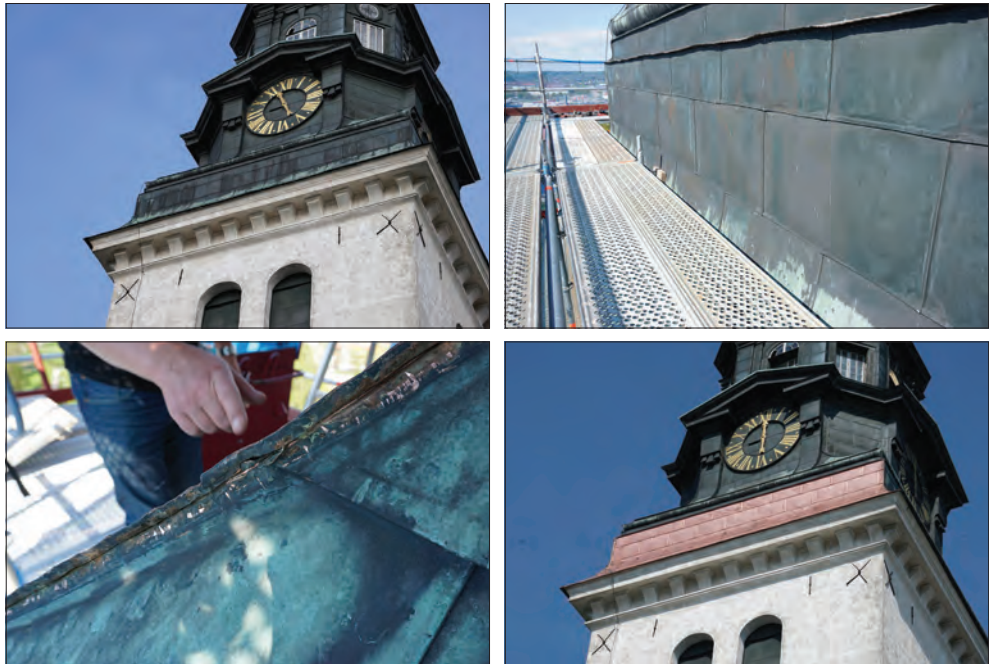
Figur 4 (övre, höger). Södra sidan av tornet innan åtgärd.

Figur 5 (övre, vänster). Detalj av plåttäckningen på tornets södra takfall.

Figur 6 (nedre, vänster). Skadad ståndfals på tornet.

Figur 7 (nedre, höger). Södra sidan av tornet efter åtgärd.

Plåtarbetena inbegrep omtäckning av samtliga plåttäckta ytor på södra takfallet, undantaget övre takfallets takfot, det vill säga både övre och nedre delen av takfallet och italianens väggtäckning, samt omtäckning av nedre delen av tornets södra sida, och omläggning av fotrännor runt hela kyrkan. Den befintliga kopparplåten hade blivit för spröd för att kunna återanvändas, konditionen gjorde att omfalsning inte var möjlig, och den befintliga kopparplåten ersattes med ny.

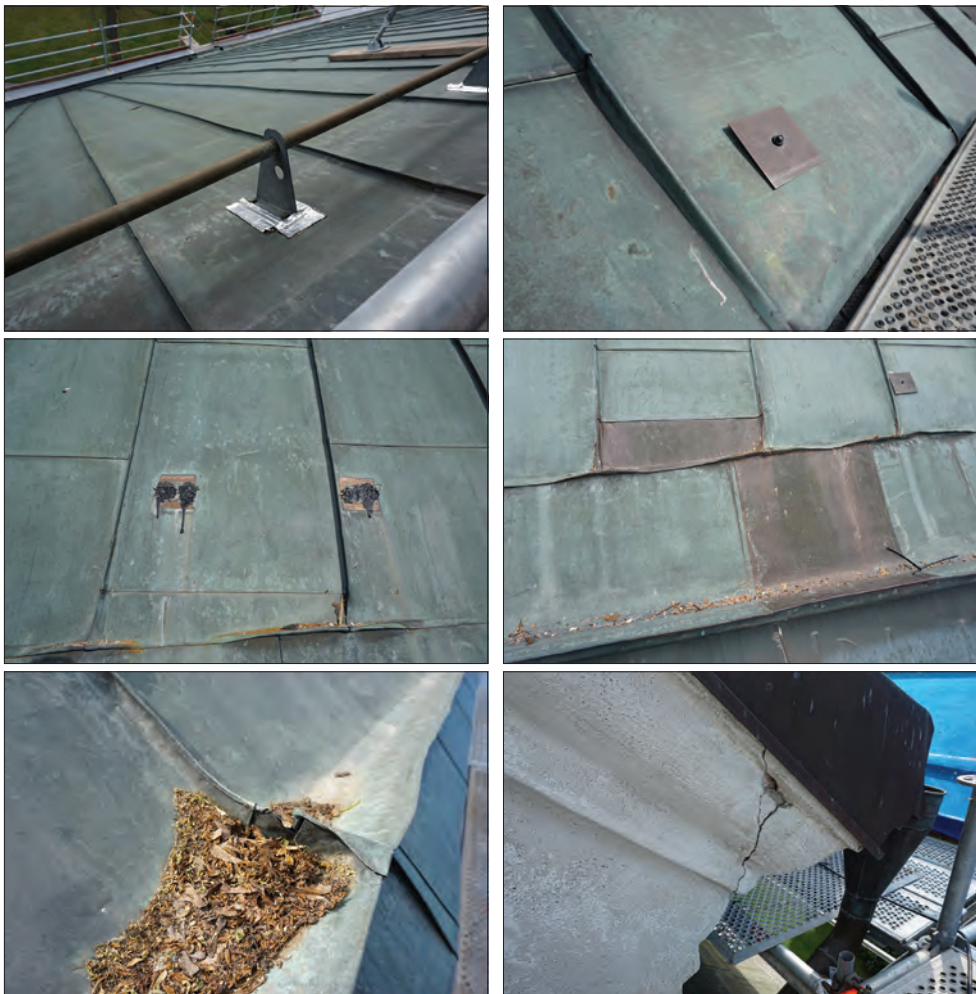
Figur 8 (övre, vänster). Taksäkerhet fäst med tejp.

Figur 9 (övre, höger). Takplåten är fäst med nitar och väl tilltagna brickor för att inte riskera att blåsa an.

Figur 10 (mellersta, vänster). Nithål har tätats oestetiskt.

Figur 11 (mellersta, höger). Plåtilagningar.

Figur 12 (nedre, vänster). Spricka i fotränna.

Figur 13 (nedre, höger). Spricka i puts..

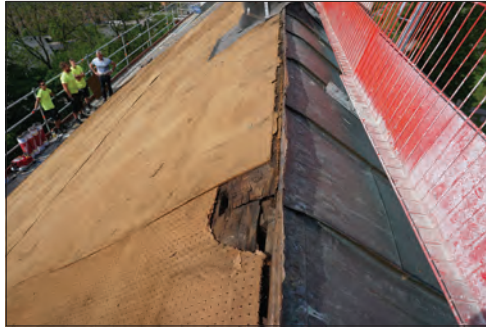
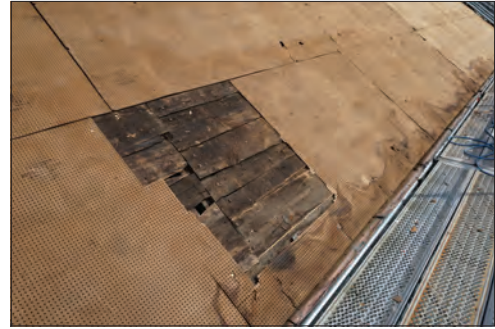
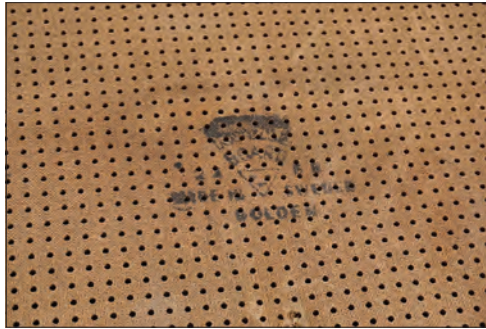
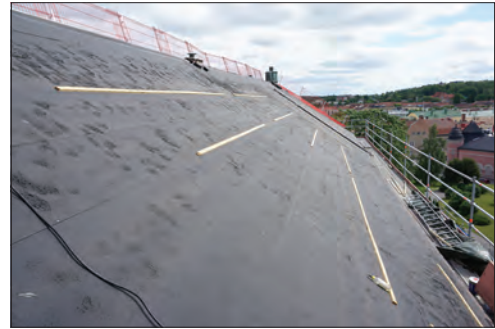
Figur 14 (övre, vänster). Taknock, bevarad plåt på norra takfallet och borttagen på södra.

Figur 15 (övre, höger). Takpanel frilagt under boarden.

Figur 16 (nedre, vänster). Detalj av takets boardtäckning. Märke perforerad Royal Board Golden.

Figur 17 (nedre, höger). Övre södra takfallet efter pappan lagts.

Efter att den befintliga kopparplåten avlägsnats kontrollerades takpanelen, och den tunna perforerade boarden som låg på takpanelen lyftes vid behov varefter panelen reparerades och tillspikades. Bland annat avlägsnades boarden i remsor över takstolar för att kunna tillspika takbrädorna. Rötskadat virke ersattes, sammanlagt cirka 45 m² takpanel (dimension 34 × 120 cm). Delvis så hade skador uppkommit till följd av läckage i möte mellan italianens väggäckning och nedre takfallets plåttäckning. Skador fanns även i främst en takstol vilken förstärktes. Förstärkning utfördes på ytterligare en takstol där skadorna dock var mindre omfattande. Den befintliga boarden lades tillbaka, även de remsor som avlägsnats, och fästes. Därefter täcktes fallen med takpapp, Icopal Elastoflex YEP 2500. Ny glödgad 0,6 mm kopparplåt i skivteckning, format 914 × 610 mm, med dubbelfals, lades i våder som slagits ihop på verkstad och falsades ihop på taket. Plåten fästes med bleck av 0,7 mm kopparplåt. Vid falsning användes falsolja av fabrikatet Abratex falsolja 80 och falsningsmaskin Wuko Sprinter 0410. Plåttäckningen på italianens väggfält sammanfalsades med taktäckningen. Sprickor uppkom på vissa ställen vid sammanslagning med den bevarade äldre kopparplåten, dessa löddes. Befintlig beslagning på undersidan av övre takfallets takfot sparades.

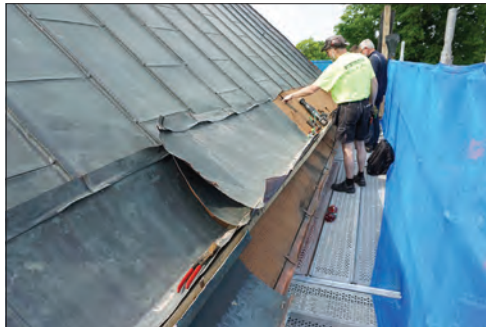
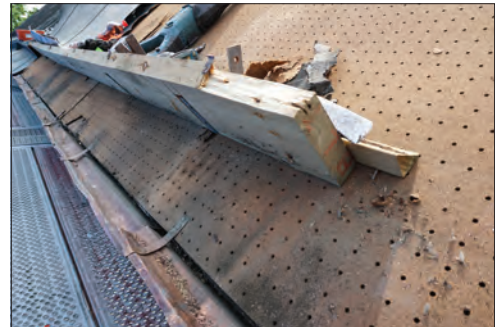
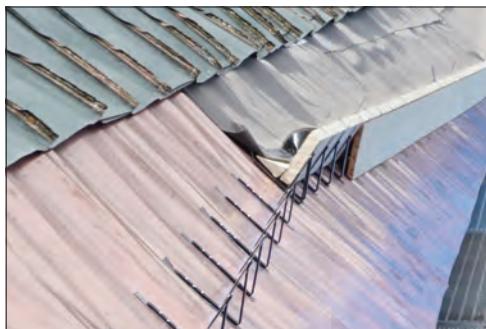
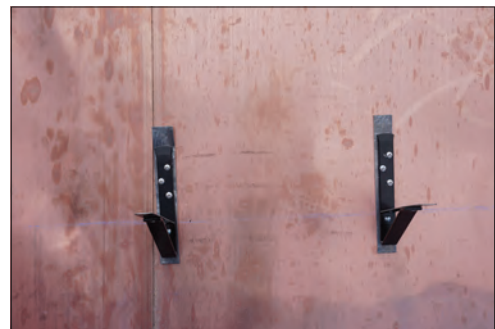
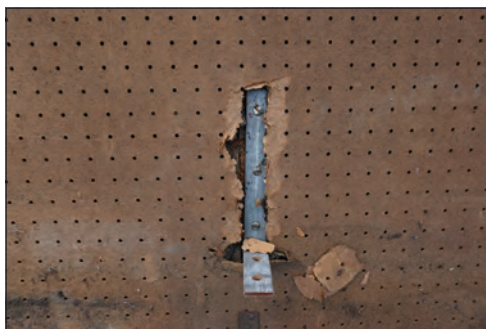
Figur 18 (övre, vänster). Byte av fotrännans plåt, på norra takfallet.

Figur 19 (övre, höger). Befintlig uppbyggnad av sarg.

Figur 20 (mellersta, vänster). Ny uppbyggnad av sarg. De nya rännkrokarna är starkare och ligger ovanpå fotplåten.

Figur 21 (mellersta, höger). Bly mellan krokarna och kopparplåten.

Figur 22 (vänster). Äldre rännkrok, frilagd.

Vid ombyggnation av den felaktigt utförda fotrännan revs plåt och stomme. Ny stomme utfördes av Ståndbräda, 35 × 145 mm hyvlat virke, och trekantslist i botten, vilandes på rännkrokar med invändigt stöd av rostfritt stål. För montering användes rostfri träskruv. Tätning mellan krok och kopparplåt utfördes med 2 mm blyplåt. På utsidan av rännkrokar och ståndbräda fästes en fasad bräda. Rännorna utfördes i 0,7 mm glödgd kopparplåt, medan utsidan av rännstommen kläddes med motsvarande i 0,6 mm tjocklek. Utloppen förlades till samma plats som tidigare.

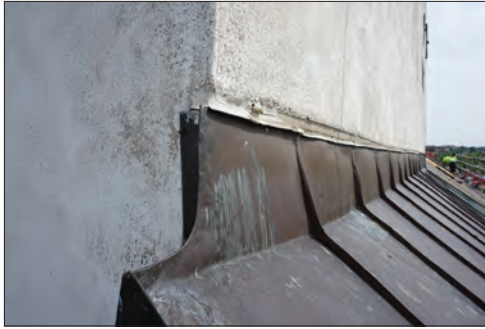
Figur 23. Mjukfog i skarv mellan plåt och puts.

Ståndskivorna vid takets möte med tornet var tätade i överkant med mjukfog – denna avlägsnades tillsammans med plåtarna och ersattes med kalkputs. De nya ståndskivorna utformades på traditionellt vis med putstätning i överkant, utan täcklist eller liknande.

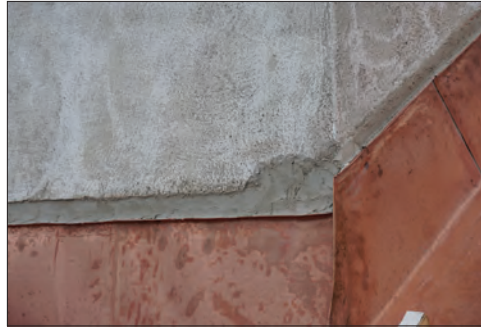
Figur 24. Mjukfogen ersattes med kalkputs.

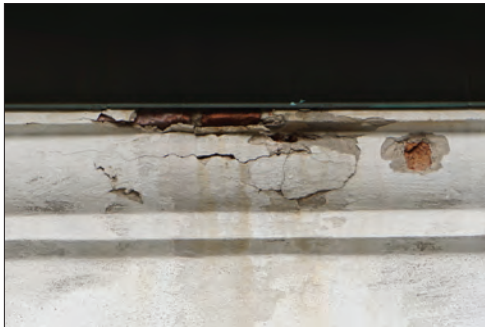
Figur 25. Skada i gesims till följd av läckage i takplåten.

Utöver omläggning av plåt och restaurering av fönster så utfördes ett antal åtgärder med mindre omfattning. Putslagningar utfördes där puts släppt i angränsning till taket, framför allt i gesimsen men även på andra ställen där taket möter puts.

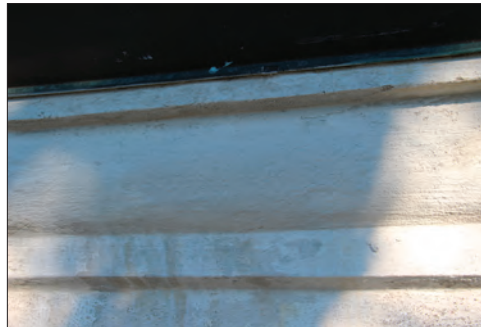
Figur 26. Samma område efter putsläggning. Foto Lisa Skanser.

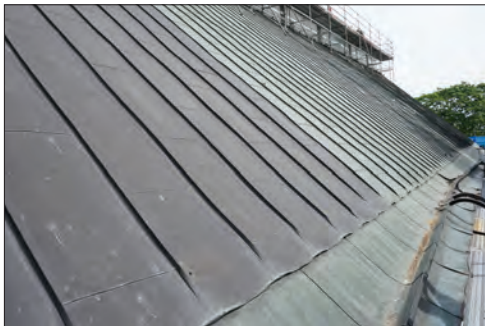
Figur 27. Nedre södra takfallet innan åtgärd.

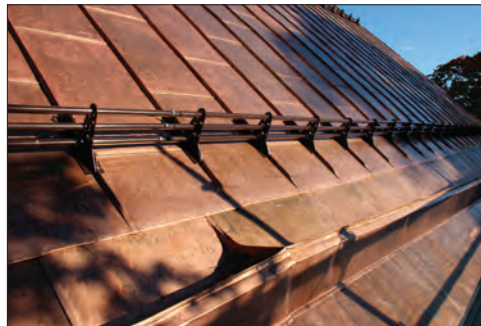
Figur 28. Nedre södra takfallet efter omläggning. Foto Lisa Skanser.

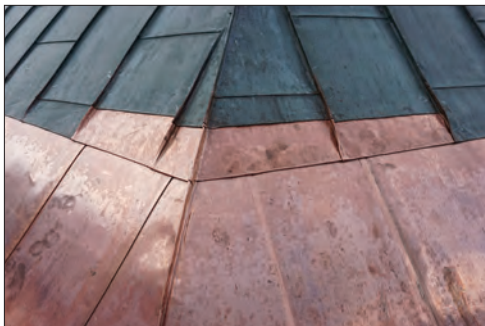
Figur 29. Omläggningen av sotrännan krävde visst byte av plåt i nederkant av taktäckningen.

Vid sammanfalsning mellan den nya fotrännan och den befintliga taktäckningen uppkom sprickor punktvis i den äldre kopparplåten vilket medförde att en del skivor fick ersättas.

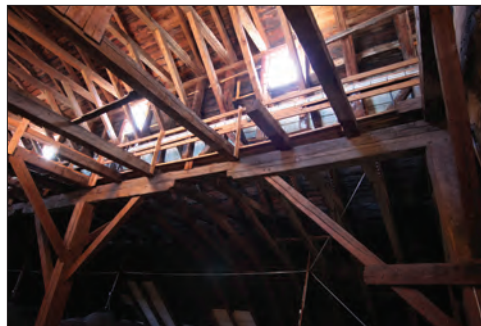
Figur 30. Bilden visar byte av rötskadat virke och förstärkning av takstolar (svårt att uttyda). Foto Lisa Skanser.

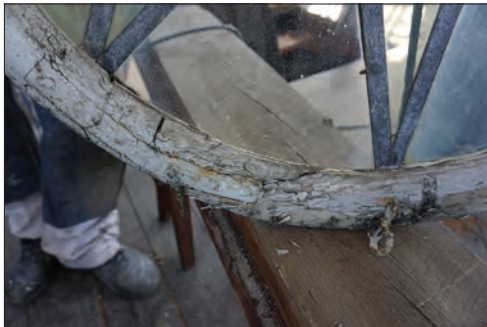
Figur 35. Detalj av ovalt blyspröjsad båge innan åtgärd.

De blyinfattade fönstren fick liknande underhåll, men även en komplett ombindning av blyinfattningar utfördes.

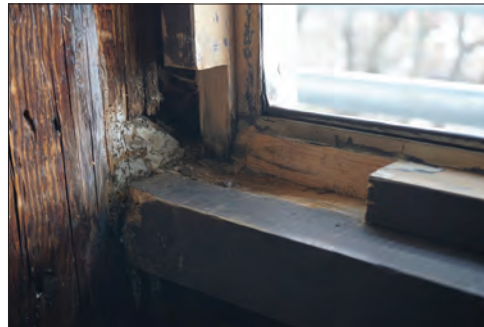
Figur 36. Virkeslagning av karm i italianen, rötskadat virke har tagits ut.

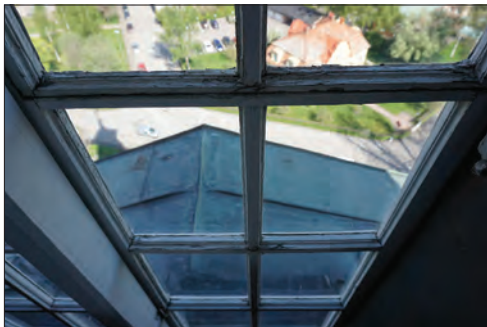
Figur 37. Ett av tornfönstrens ytterbågar, innan åtgärd.

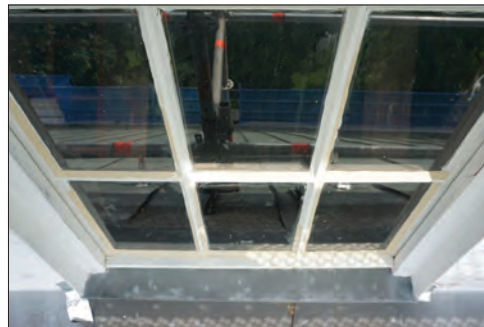
Figur 38. En av italianens sjutton fönsterbågar, efter åtgärd.

Vid skrapning av fönsterbågarna i italianen framkom att fönstren tidigare haft en mörkgrå kulör, nr 2A 98 enligt Riksantikvarieämbetets linoljefärgslikare. Kulören fanns även invändigt på fönsterkarmar och fönsterbrädor. Bågarna blev dock utvändigt fortsatt vita, motsvarande S 500-N, efter församlingens önskemål men målades invändigt mörkgrå i kulör RAÄ nr 2A 98. Till fönstren användes linoljefärg från Engwall o. Claesson vilken ströks i en mellanstrykning och en slutstrykning. Innerbågarna i tornet var i så bra skick att de knappt behövde underhållas.
