Björksta kyrka

Tak- och fasadrenovering samt ommålning av kyrkbänkar

Antikvarisk rapport

Björksta prästgård 2:2
Björksta socken
Västerås kommun
Västmanlands län
Västmanland

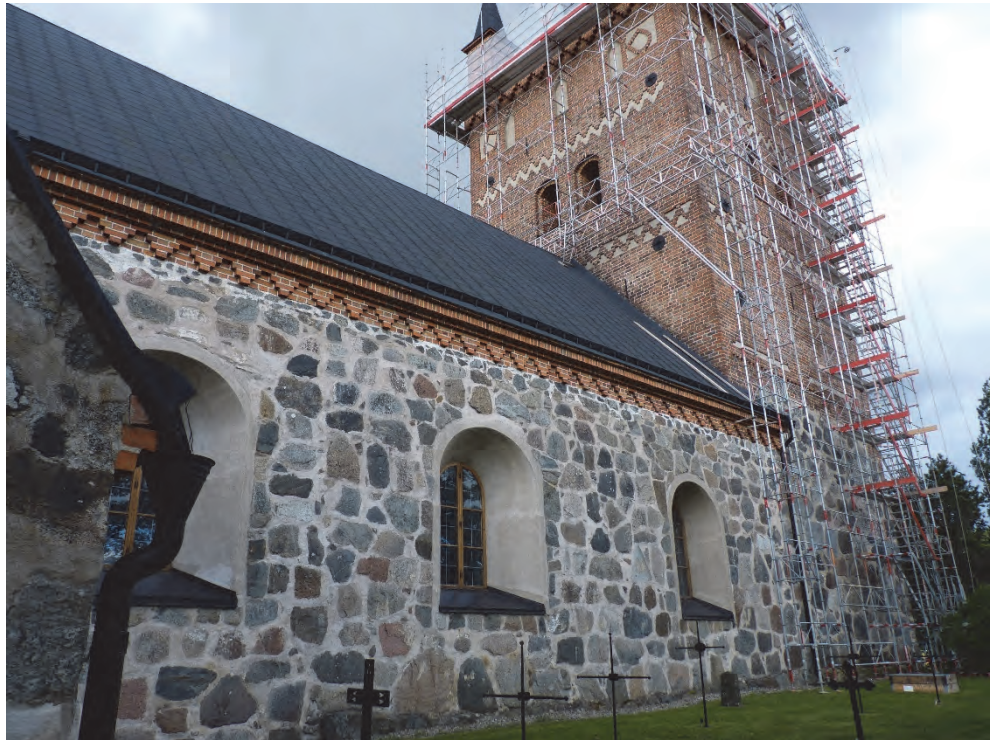
Figur 10. Norra fasaden och takfallet före åtgärder. Foto Helén Sjökvist.

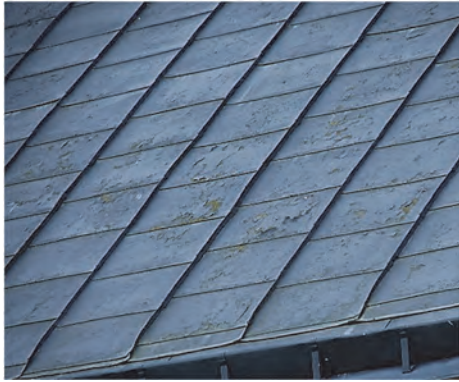
Den befintliga plåten på norra takfallet bestod av små skivor i enkelfalsat utförande. Plåtarna hade linoljestruckna baksidor och spår av flera färglager på ovansidan. Ytan var kraftigt rostangripen, liksom i många fall falsarna. Undertaket på norra takfallet består av ramsågat virke. Några äldre plåtar har av antikvariska skäl sparats av församlingen.

Figur 11. Skivtäckning på norra takfallet före åtgärder. Foto Helén Sjökvist.

Bytet av plåten på långhustaket och spiran utfördes med en polyesterbelagd 0,6 mm stålplåt, som ska vara ommålningsbar med linoljefärg. Man har använt plåtstorlekar som ska ge samma utseende som tidigare, men med dubbelfalsat utförande. Som en följd av dubbelfalsningen har även tvärfalsarna fått förskjutas något. Även på lanterninen och spiran har de äldre falsmönstret följts, men med dubbelfalsat utförande. Stora delar av arbetet med tillklippning och falsning har skett på verkstad. Ny underlagspapp med kvalitet 2200 YAP har lagts under plåten. Hörntornens plättäckning var nyare och befintlig plåt har behållits.

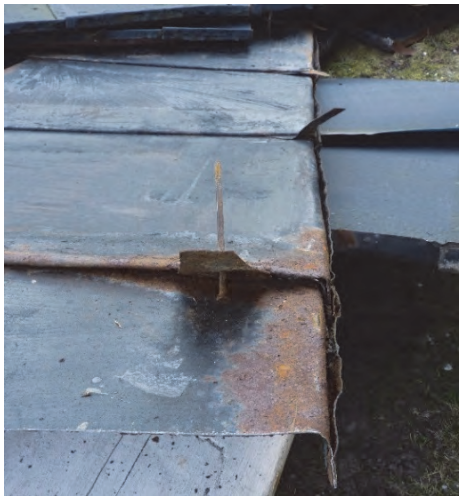
Figur 13. Den gamla plåtens baksida med fästbleck och klippspik. Rostangripna falsar. Foto Helén Sjökvist.

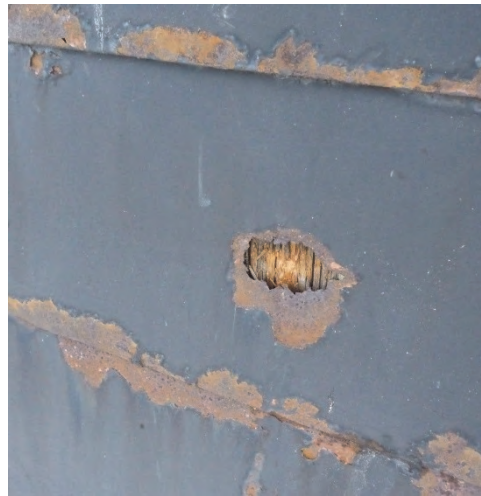
Spirans plåttäckning var i mycket dåligt skick med stora rostskador och hål i plåten. Lagningar med olika typer av material förekom och läckagen var relativt rikligt förekommande. Trots detta var inte den bärande konstruktionen skadad i någon större utsträckning. En äldre, flack taklucka, troligen skjutbar, fanns på spirans norra sida i den nedre delen. På östra sidan, strax under korset, fanns ytterligare en liknande lucka. Från denna senare löpte även en steg upp mot korset. Luckorna och stegpinnarna utgjorde stora läckagerisker. Stegpinnarna gick rakt igenom plåttäckningen.

Figur 14. Exempel på rosthål på spirans plättäckning. Foto Helén Sjökvist.

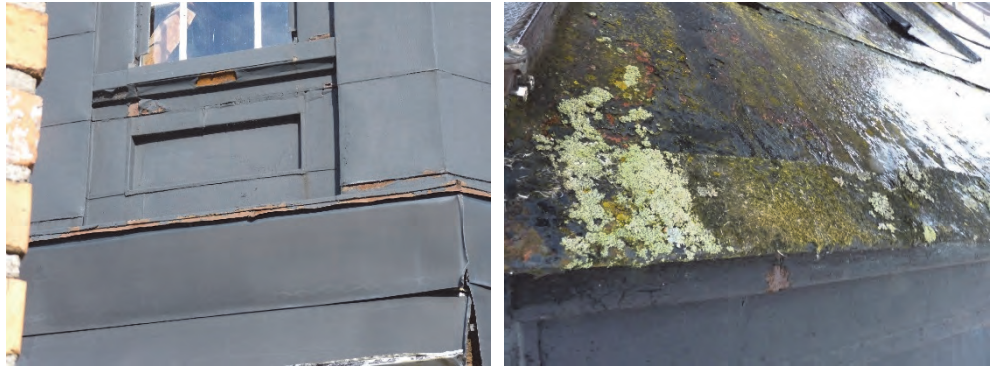
Figur 15. Rostangrepp på lanterninens södra sida. Foto Helén Sjökvist.

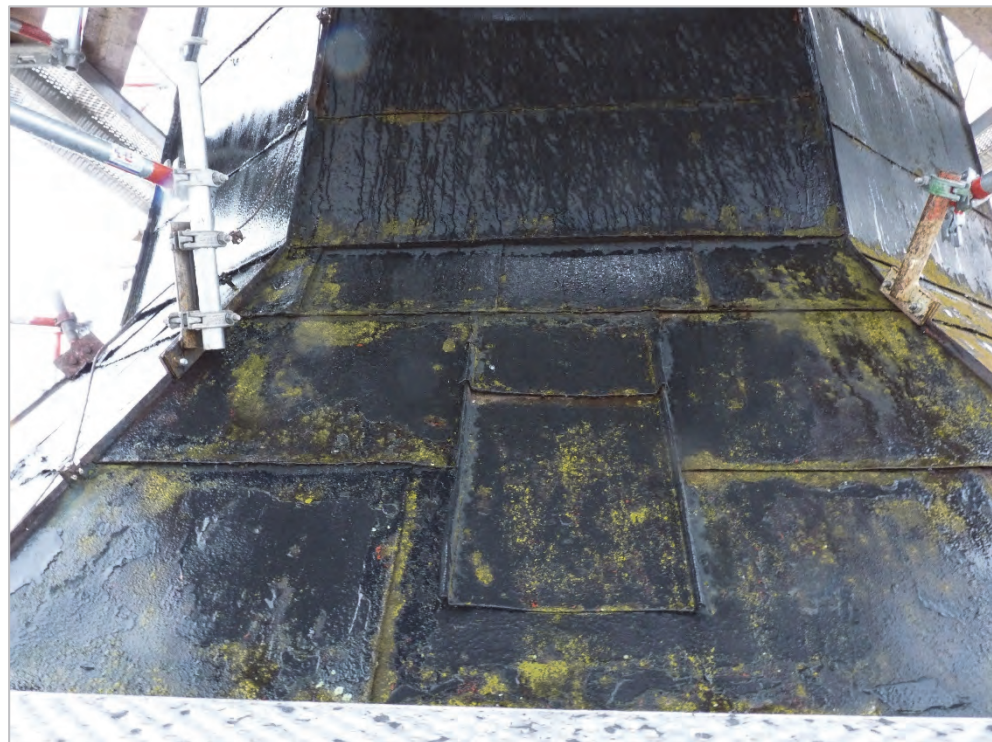
Figur 17. Takluckan på norra sidan av tornkransen togs bort då den inte var tät, och ersattes med en modern taklucka. Foto Helén Sjökvist.

Stegen på spiran och luckorna på tornkransen hade ett utförande som gjorde att man riskerade nya läckage. Dessa rekonstruerades därför inte i samband med omläggningen, utan har endast fotodokumenterats. Även de smidda stag som möjligen kommer från en äldre åskledare har tagits bort från spiran av samma skäl.

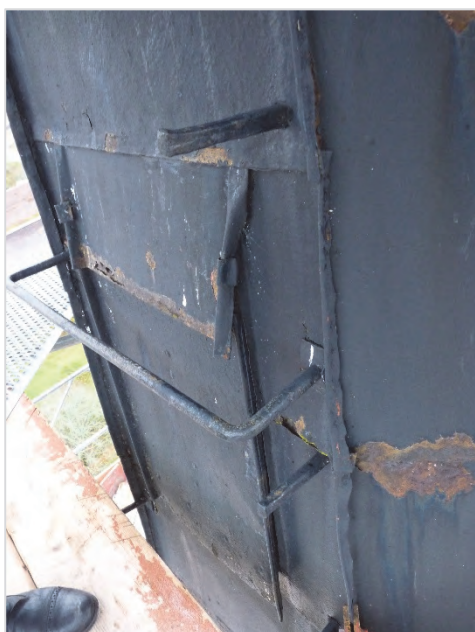
Figur 20. Luckan med tillhörande steg på spirans östra sida. Foto Helén Sjökvist.

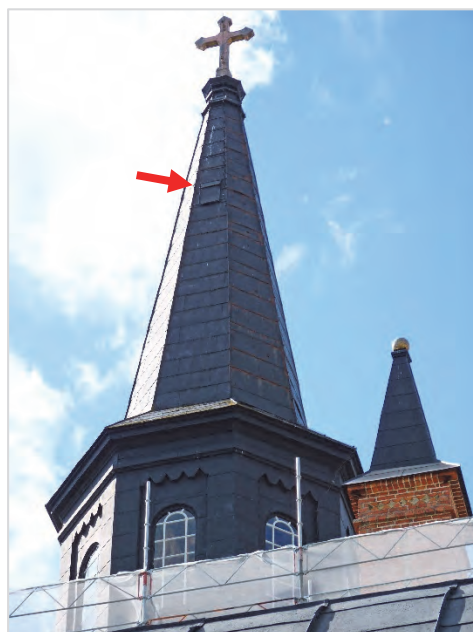
Figur 21. Luckans och stegens placering före åtgärder. Spirans östra sida. Foto Helén Sjökvist.

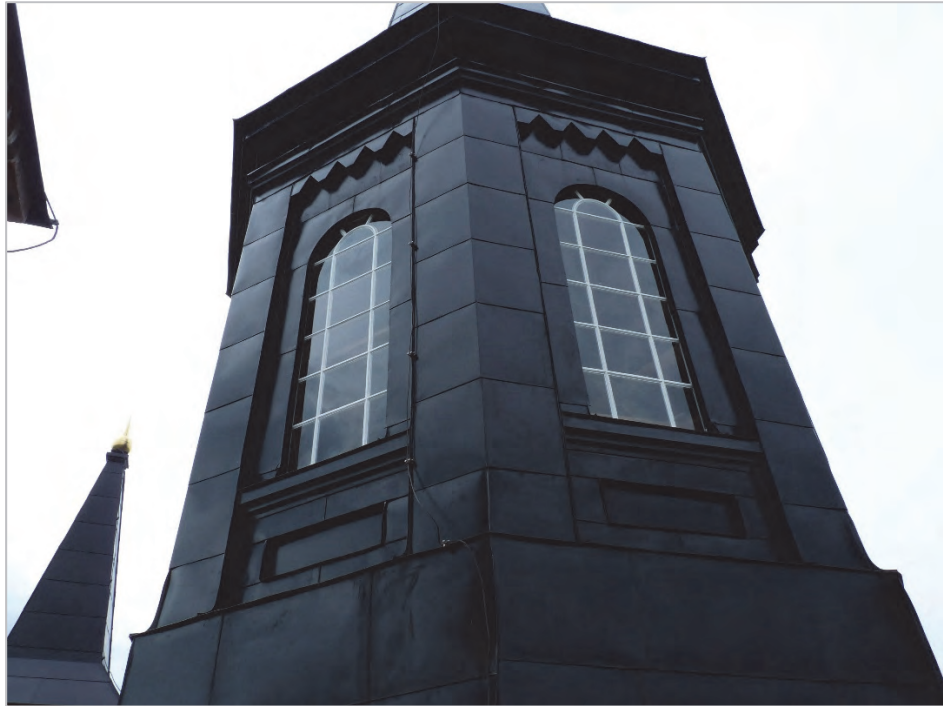
Figur 24. Ny plättäckning på lanterninen. Foto Helén Sjökvist.

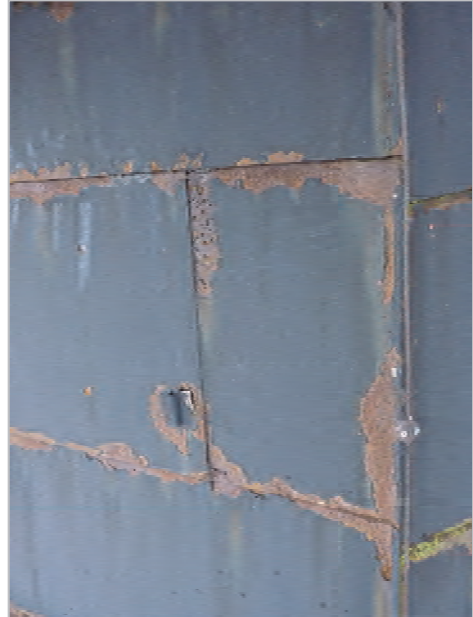
Figur 26. Rostskadad plättäckning. Foto Helén Sjökvist.

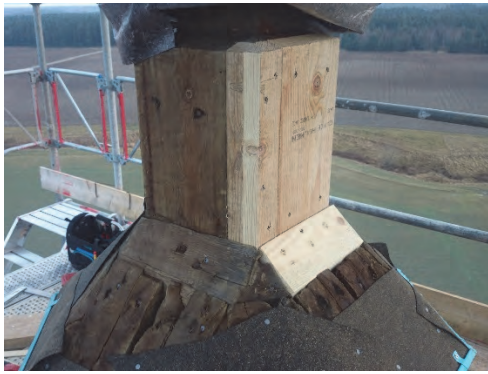
Figur 27. Delvis utbytt virke vid korsets infästning. Foto Aros plåt.

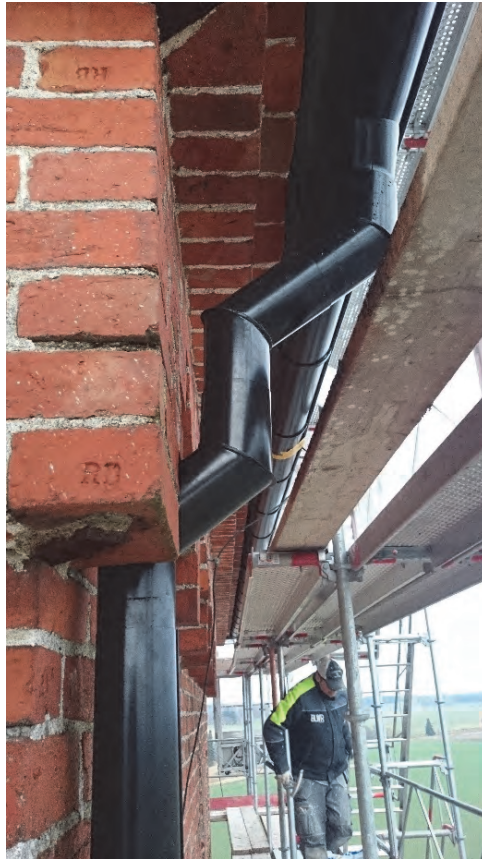
Figur 33. Ny takavvattning på torn. Foto Helén Sjökvist.

Stuprör har tillkommit på södra respektive norra sidan av tornet. Tidigare fanns endast en hängränna vilken kastade ut vattnet mot öster. Lösningen var inte tillfredsställande och ledde till frostsprängningar. Tidigare hängränna med utkastare ersattes med en hängränna runt om tornkransen samt stuprör på norra och södra sidan, vilka leder ner vattnet till långhustaket. De nya stuprören färgades svarta i likhet med kyrkans övriga takavvattning.

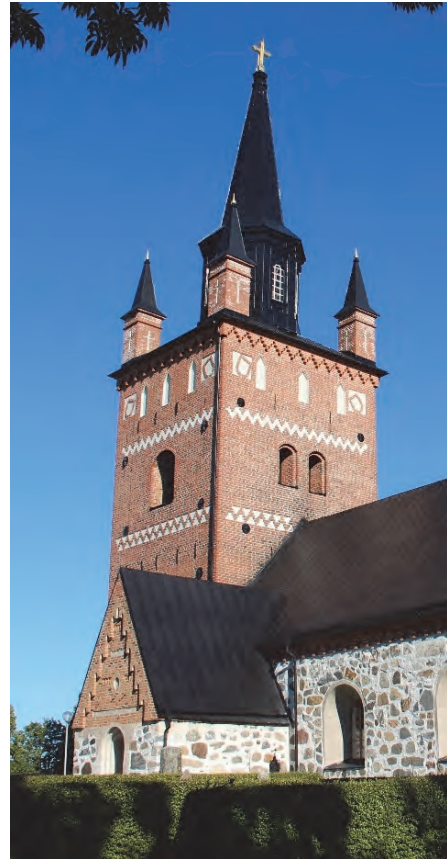
Figur 34. Ny takavvattning från tornet leds ned på södra respektive norra sidan.
Foto Helén Sjökvist.

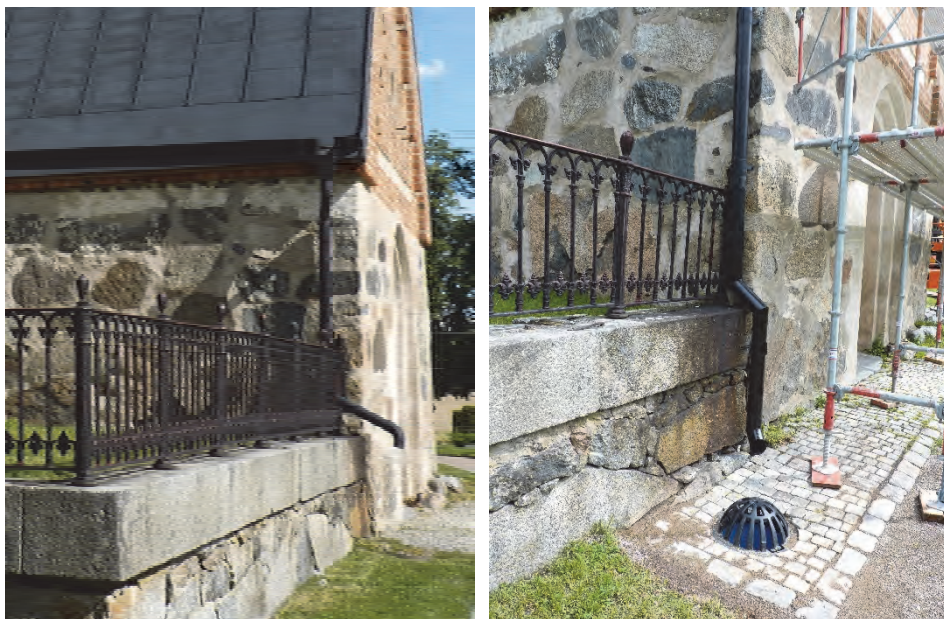
Figur 37. Tidigare stuprör med mjuka böjar och märkligt utformad utkastare vid vapenhusets sydvästra hörn. Foto Helén Sjökvist.

västra sida. I vapenhusets sydvästra hörn fanns sedan tidigare ett stuprör som, för att släppa ut vattnet utanför den terrasserade graven på kyrkans södra sida, försetts med ett stuprör med en väldigt lång utkastare. Lösningen var ur estetiskt synvinkel inte särskilt väl utförd. Utsläppet mynnade i ett betongrör i marken. Den nya lösningen blev istället ett stuprör med skarpa vinklar med ett mindre knä över terrasskanten. Vattnet leds ner i en ny brunn, vilken försetts med kupolsil samt omgivande marktäckning med smågatsten.

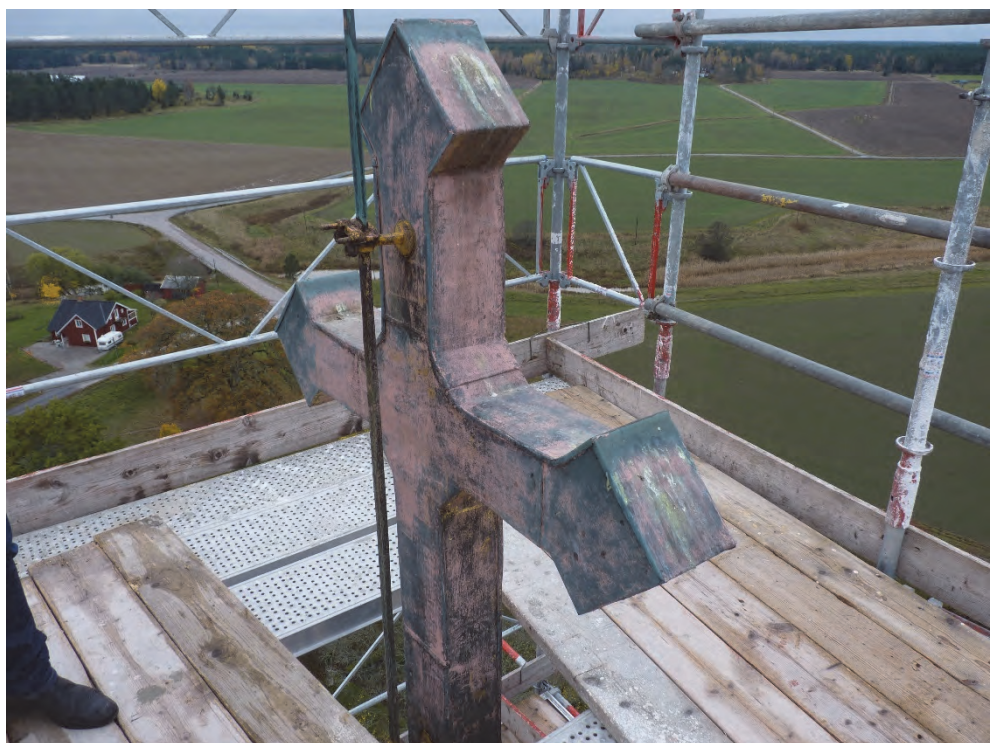
Korset på Björksta kyrka var i samband med takomtäckningen tänkt att förgyllas om. Korsets förgyllning var i princip helt försvunnen bortsett från små rester på undersidan av armarna samt fragment på övriga ytor. Man var osäker på korsstockens skick. Små sprickor och skador fanns i koppartäckningen, vilka i första hand var tänkta att lödas. Korset visade sig emellertid med största sannolikhet vara klätt med kopparplåt på plats, direkt på korsstocken. Därmed var det omöjligt att demontera korset utan att det förstördes. Falsarna klarade inte att brytas upp, utan sprack på flera ställen. Dessutom var plåten klamrad med fästbleck på samma sätt som ett plåttak och satt därmed fast vid underlaget.

Figur 39. Korset innan åtgärder. Foto Helén Sjökvist.

En demontering av plåten från korsstocken riskerade att falsarna skulle spricka i en alltför stor utsträckning. Det skulle då bli nödvändigt att klippa bort kanterna innan omfalsning, vilket skulle göra korset mindre än tidigare. Detta ansågs inte vara ett bra alternativ ur antikvarisk synpunkt. Alternativet att kapa korsstocken för att få ner korset är ut teknisk synvinkel är en mycket vanskelig metod, då man inte kan få tillräckligt bra infästning vid återuppsättningen, vilket ledde till att även detta åtgärdsförslag ströks. Efter diskussioner med Länsstyrelsen beslöts att en kopia av det gamla korset skulle tillverkas och förgyllas. Det nya korset är till skillnad från det gamla tillverkat på ett sätt som gör det är möjligt att demontera korset från korsstocken.

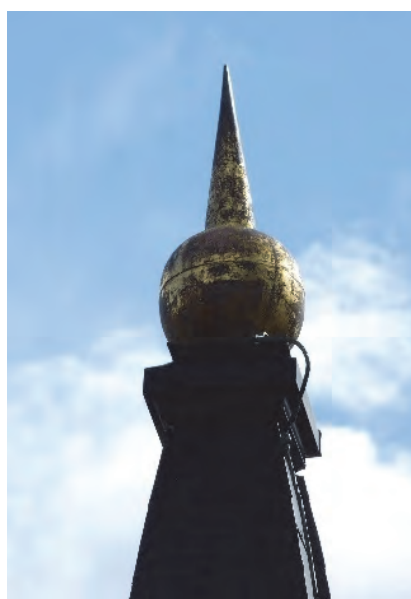
Figur 45. Pik uppe på ett av hörntornens kula. Före åtgärder. Rester återstår av förgyllningen. Foto Helén Sjökvist.

Två nya pikar till kloten är tillverkade, med anledning av att dessa saknades. Infästningen för kloten har fått en förlängd ”pinne” för att även fästa piken på toppen, för att inte riskera att de åter faller ner från tornet.

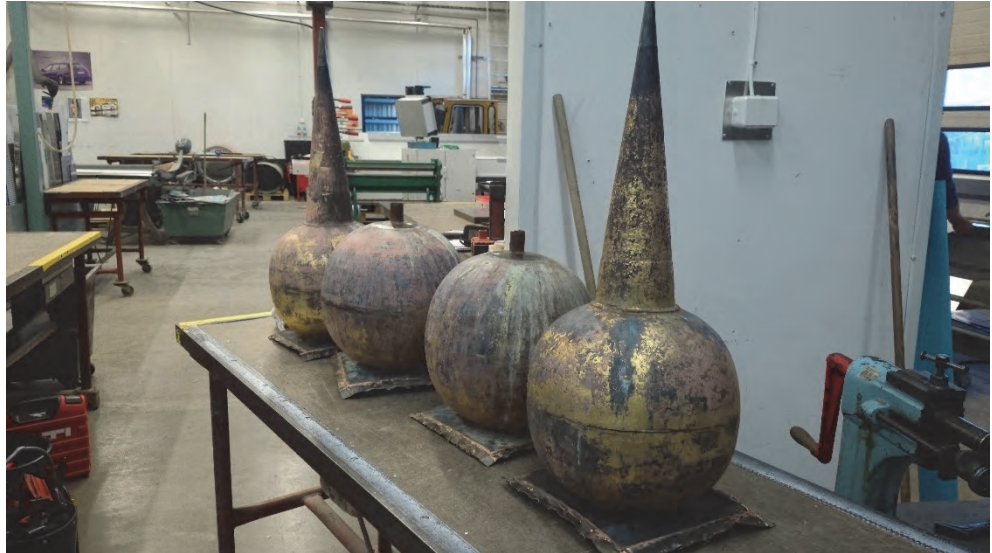
Figur 46. Kulorna intagna på verkstad. Två pikar saknas. Foto Aros plåt.

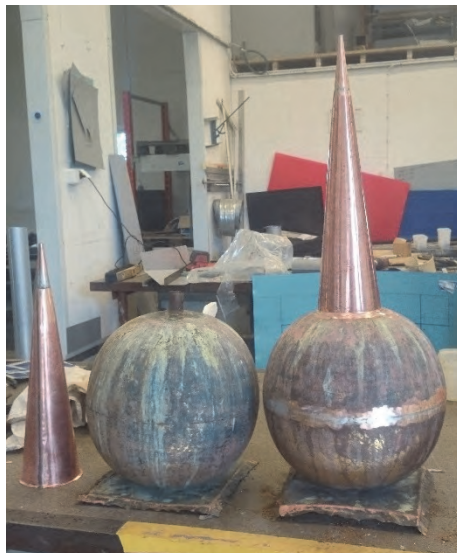
Figur 47. De två nya pikarna löddes fast vid kulorna. Foto Aros plåt.

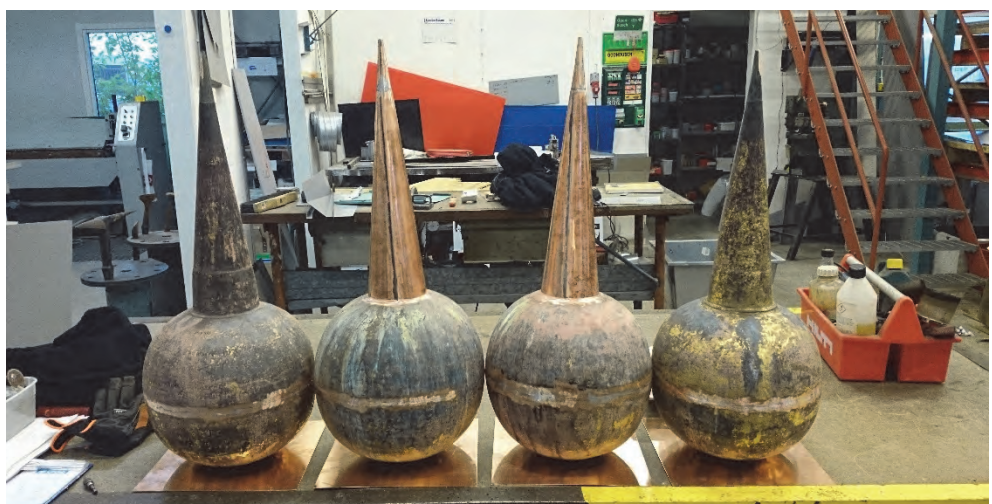
Figur 49. Pikarna fastlödda på kulorna. Nya kopparplåtar monterade under kulorna. Foto Aros plåt.

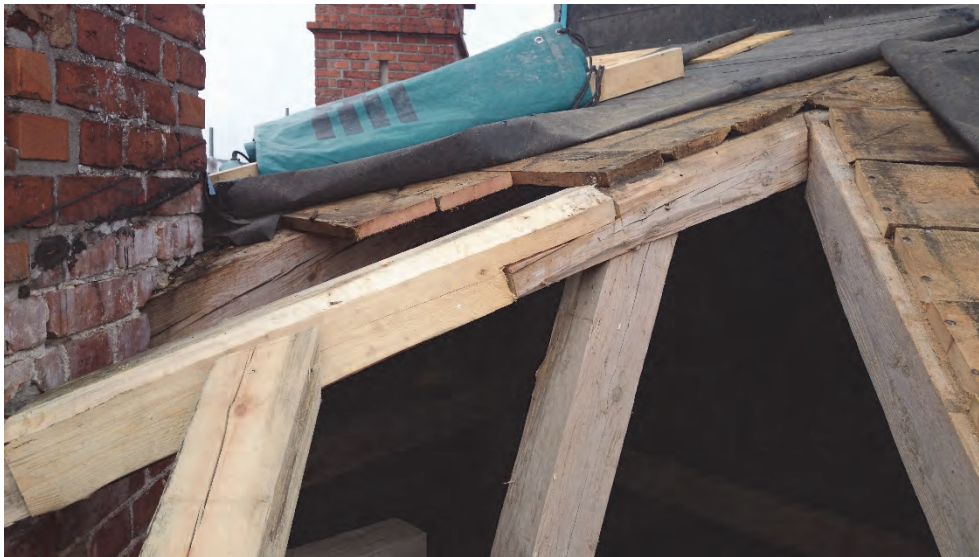
Figur 58. Byte av virke i stommen vid skada i sydöstra delen av tornkransen. Halvt i halvt lagning. Foto Aros plåt.

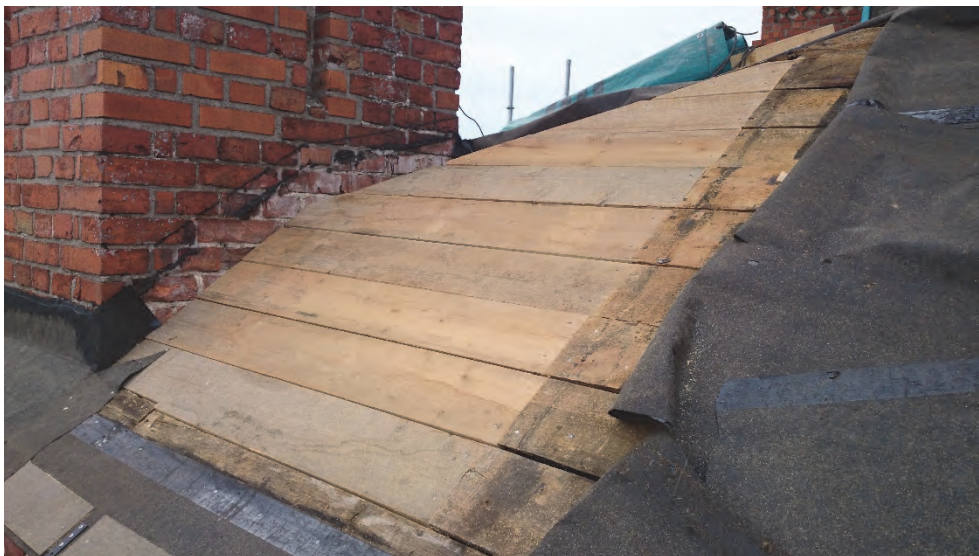
Figur 59. Lagning av undertak på tornkransen (jfr figur 57 och 58). Foto Aros plåt.

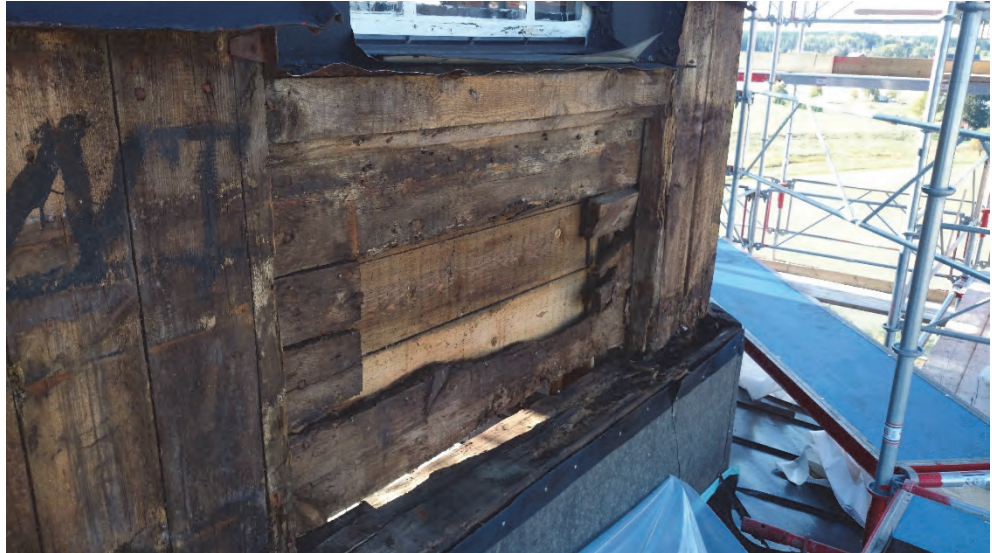
Under fem av lanterninfönstren har trälagningar utförts. Virket var sämst mot norr. Lagningar har gjorts under fönster samt i viss mån en bit ut på takfallet under. Vägpartierna var i relativt gott skick i övrigt. En större rötskada upptäcktes på tornkransens sydöstra del. Röta fanns i både stomme och undertak, men i begränsad omfattning. Det befintliga, äldre undertaket på tornkransen är lagt med en ramsågad, ospontad panel med raksågade kanter samt är fäst med smidd spik eller klippspik. Rötskadade delar byttes till liknande virke av furu av god kvalitet. En timmerlagning har utförts med gott resultat och brädorna i undertaket har kilats på samma sätt som tidigare. Ingen annan röta har upptäckts på tornkransens takfall.

Figur 60. Rötskador under fönster i lanternin. Foto Aros plåt.

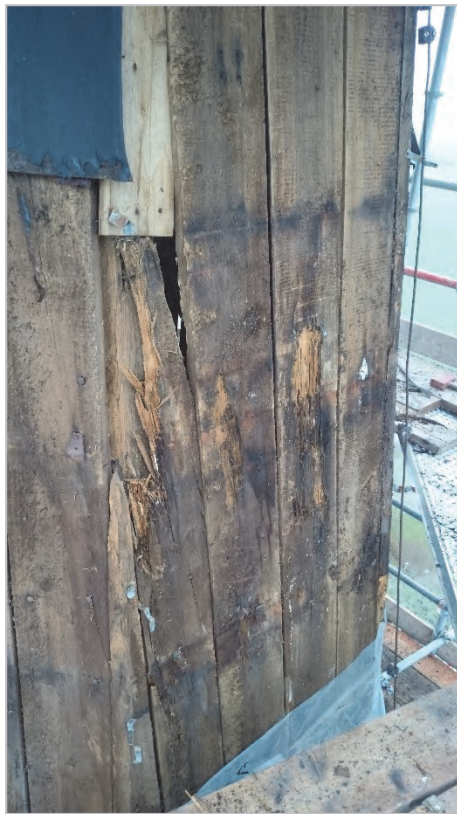
Figur 61. Rötskador i undertak, spira. Foto Aros plåt.

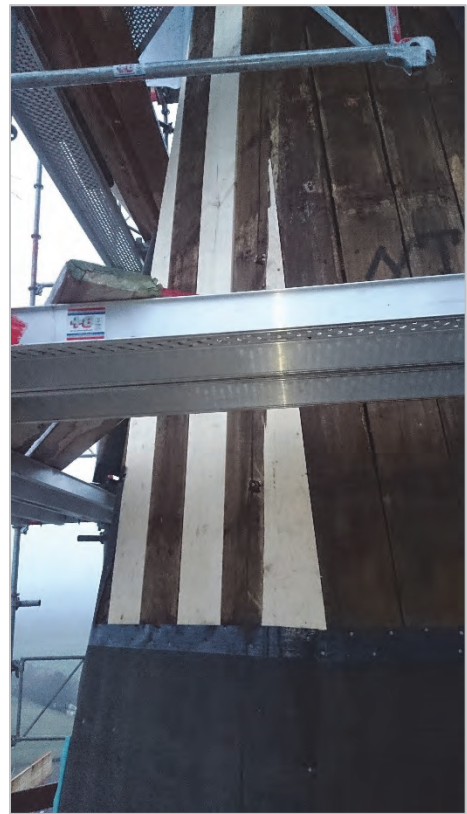
Figur 62. Lagning av undertak i spira. Foto Aros plåt.

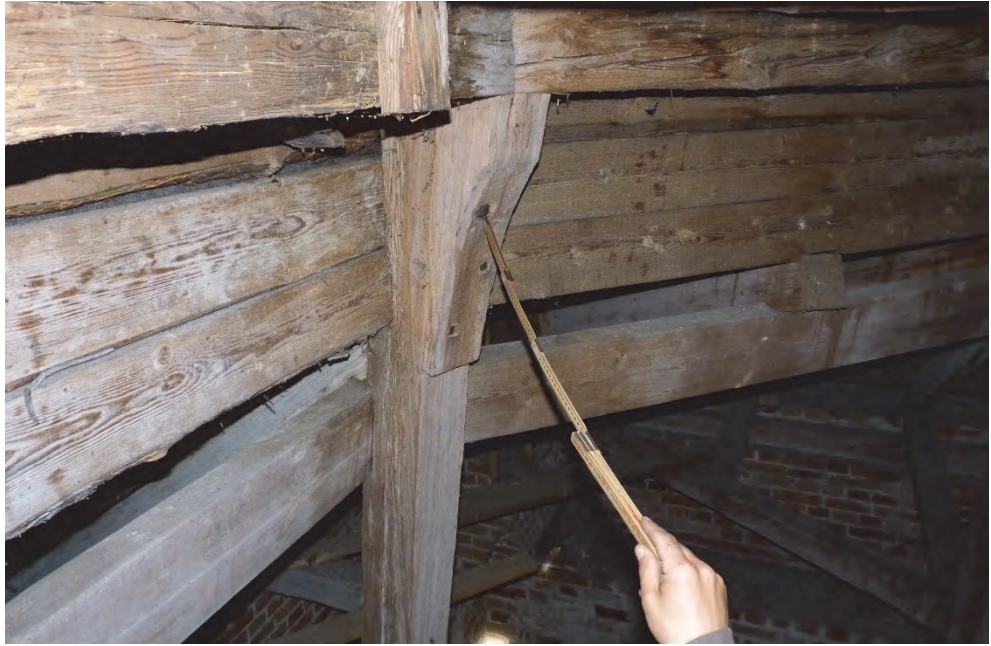
Inne i lanterninen har sju av åtta av de bjälkar som löper utmed lanterninens ytterväggar bytts ut på grund av omfattande rötskador. Det äldre timret var troligen i originalutförande från uppförandet av tornet och exempel fanns där på bilad och på cirkelsågad yta. Det nya timret kom från Ck-timmerhus i Möklinta och har en bilad yta. Tidigare var bjälkarna spikade i konsolerna. I de fall spikarna var i tillräckligt gott skick återanvändes dessa. I de fall de behövdes förstärkas användes även modern konstruktionsskruv. Av golvbjälkarna byttes fyra av fem.

*Figur 65. Konsol vid rötskadad bjälke inne i tornet under lanterninens bjälklag.
Foto Helén Sjökvist.*

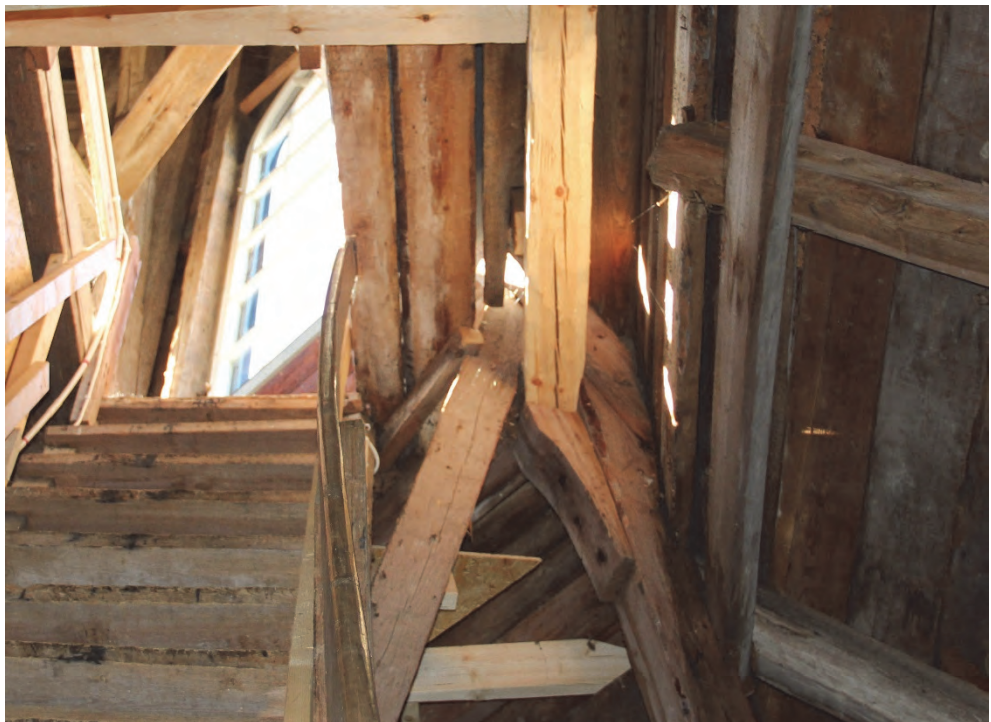
Figur 66. Bjälken i figur 65 är utbytt men konsolen kunde återanvändas. Foto Lisa Skanser.

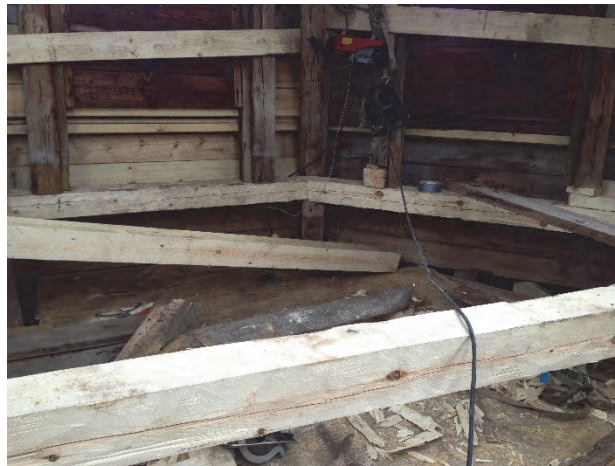
Figur 70. Större delen av timret byttes mot nytt virke. Foto Johan Back, 3:12 byggnadsvård.

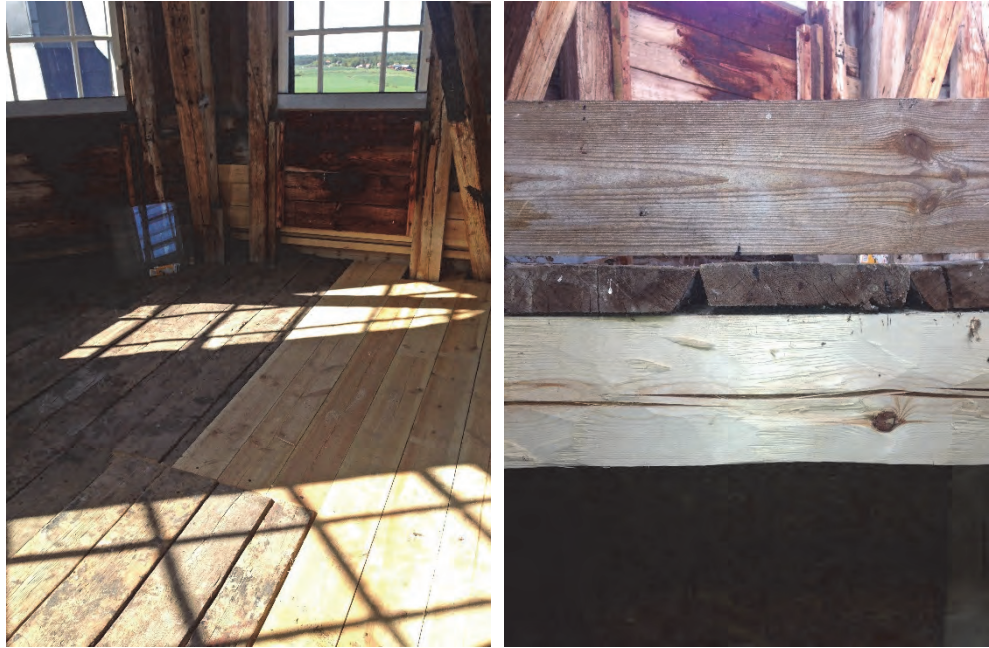
Drygt hälften av golvplanken byttes ut på grund av rötskador. Nya golvplank av sågat virke lades i en del av golvet medan användbart äldre virke samlades i den andra delen.

Figur 73. Av golvbrädorna är drygt hälften utbytta. Foto Johan Back, 3:12 byggnadsvård.

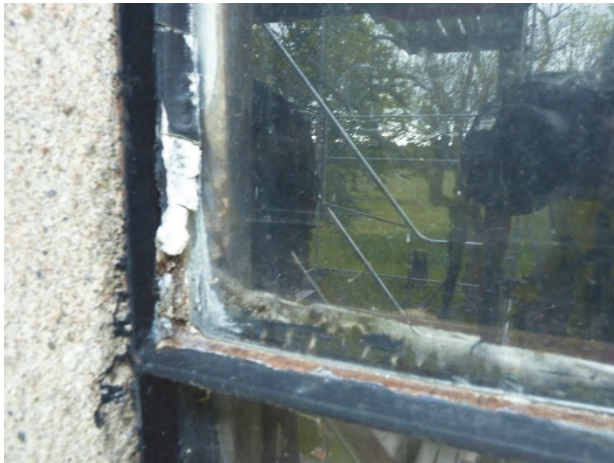
Korfönstret är tillverkat av gjutjärn vilket hade omfattande ytrost. Kittet var i mycket dåligt skick och saknades till stora delar. Gjutjärnsbågen har skrapats och rostskyddats med Isotrol rostgrundolja samt målats med Isotrol pansar.

Figur 76. Korfönstret var rostangripet och kittet var till stora delar bortfallet i utsatta lägen.
Foto Helén Sjökvist.

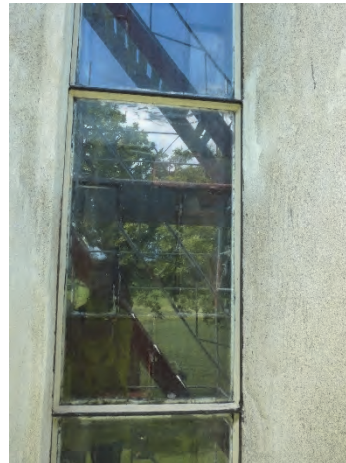
Figur 77. Omkittade fönsterbågar i koret. Foto Helén Sjökvist.

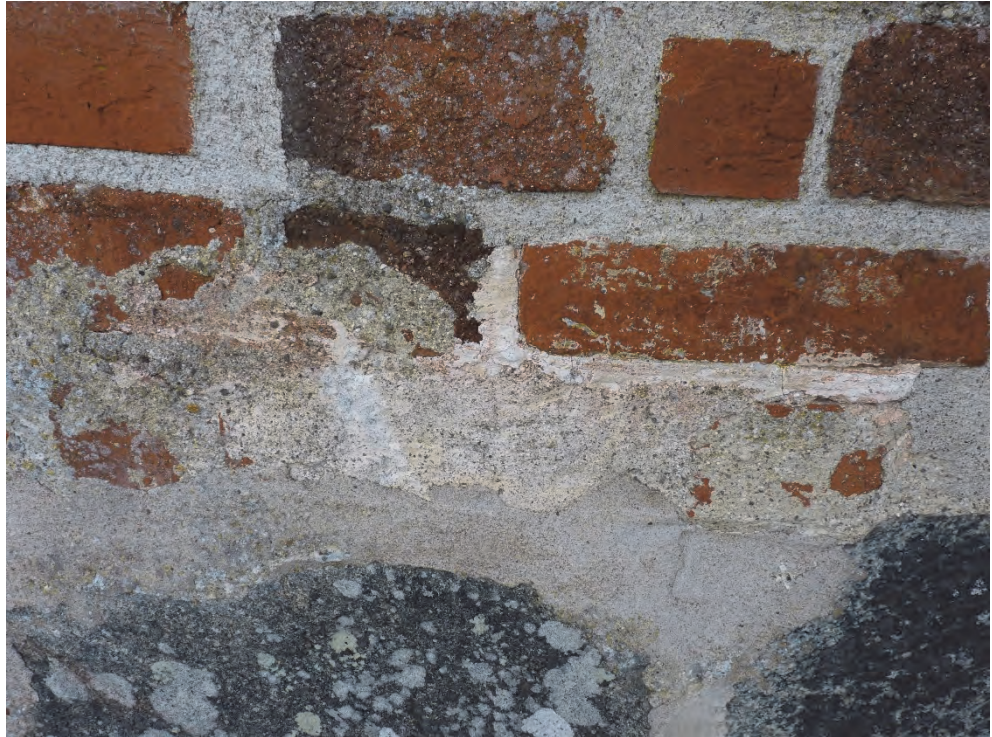
Figur 88. Anslutningen mellan tegel och naturstensmur på tornets norra sida. Små spår finns av att kalkbruket i äldre tid har tonats i rosa och vitt för att få en jämn övergång mellan murverken och ett mer distinkt utseende på fogen. Den moderna kc-fogen har en jämngrå ton.

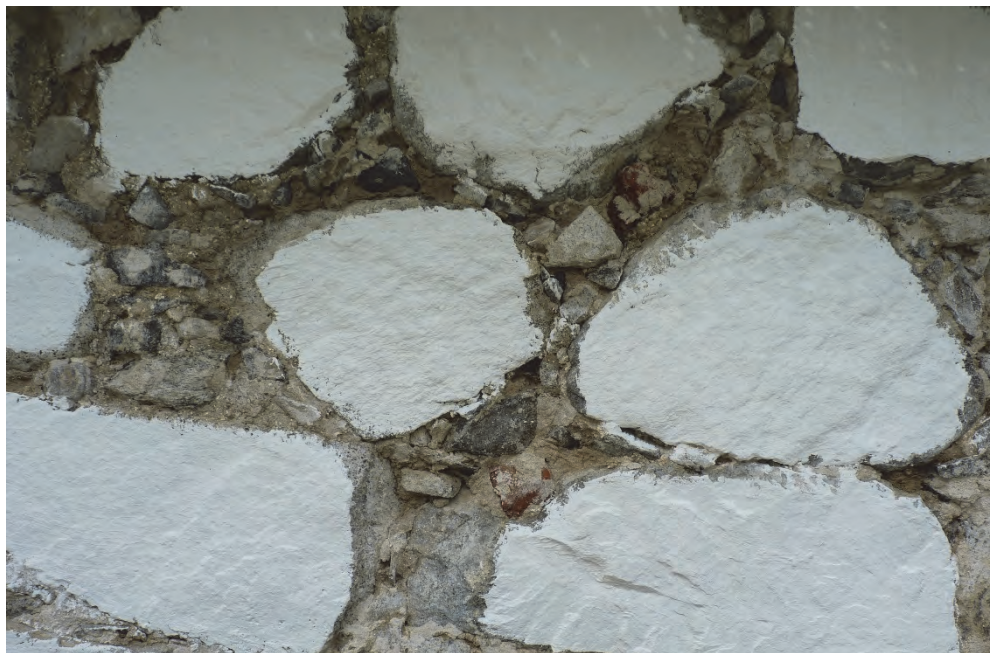
Figur 89. Östra fasaden, knackad fog samt kritade stenar. En stor mängd små skolstenar ligger mellan de större stenarna. Foto Helén Sjökvist.

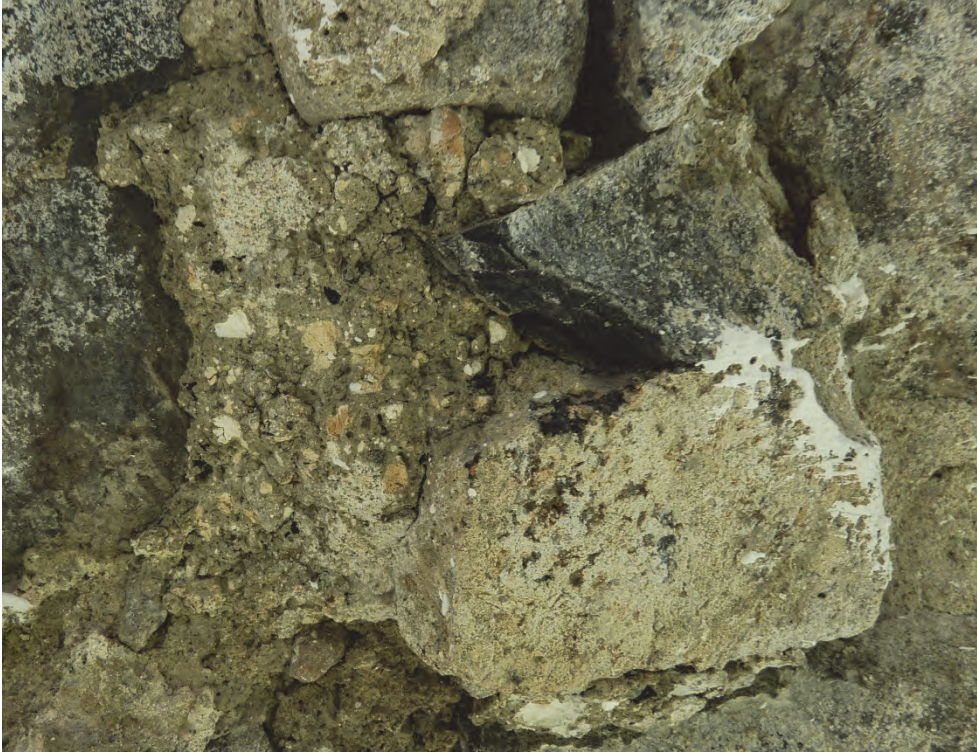
Då fogarna huggits upp framkommer bakomliggande äldre kalkbruk. På östra fasaden, norr om fönstret, finns exempel på ett gråaktigt kalkbruk med stora kalkklumpar samt små mängder kol. Man kunde vid fogknackningen även konstatera att inslaget av små skolstenar är stort i murverket. Enstaka exempel finns också på hur tegel använts som skolstenar.

*Figur 90. Östra fasaden till böger om korfönster, äldre gråaktigt fogbruk med stora kalkklumpar.
Foto Helén Sjökvist.*

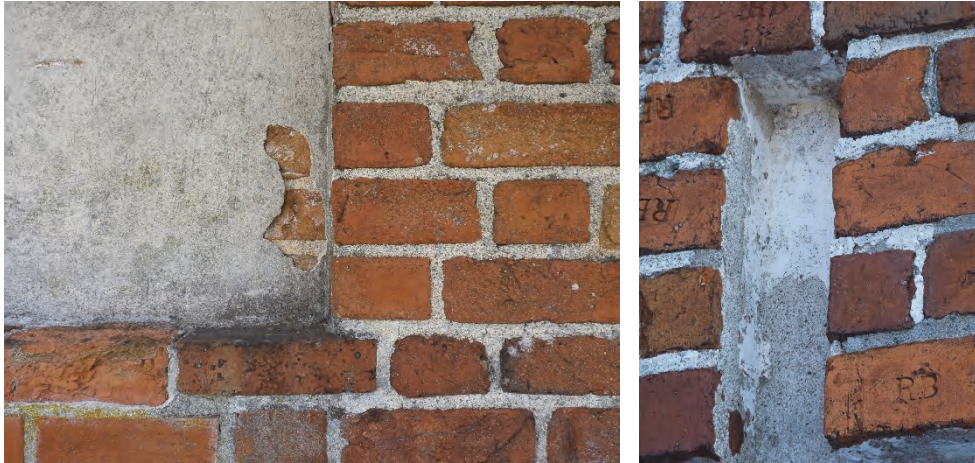
Figur 94. Putsen släpper från blindingen. Tornets norra sida. Foto Helén Sjökvist.

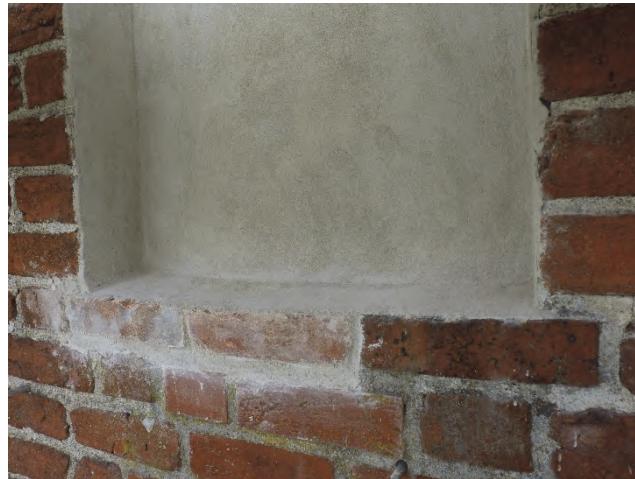
Figur 97. Omputsad blinding på tornets norra sida. Dålig rengöring efter omfogning. Foto Helén Sjökvist.

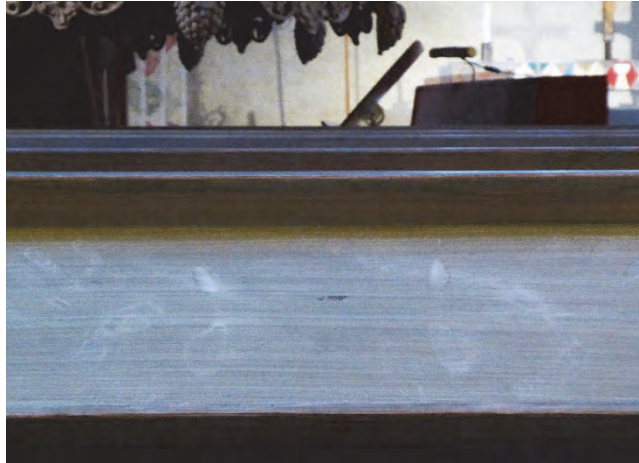
Inredningen i kyrkan har i sina äldsta delar, gavlar och dörrar, sitt ursprung i 1780-talets inredning av kyrkan. Bänkryggarna och sitsarna är dock tillkomna 1954. I samband med den inre renoveringen av kyrkan 2004 åtgärdades i viss mån även bänkarna. I den ursprungliga planen ingick att dessa helt skulle målas om samt lackas, men istället bättringsmålades skador för att behålla patina.⁸ Under årens lopp har man dock haft stora problem med de bemålade ytorna. Då man suttit i bänkarna har dessa blivit klibbiga och kläder har i vissa fall färgat av sig på bänkarna, samtidigt som kläder också blivit förstörda av färgen.

Troligen består befintlig målningens behandling av en underliggande temperafärg som eventuellt strålaserats. Därefter har ytan fernissats och det är denna fernissa som blir klibbig.

Figur 102. Blå anfärgning från kläder på ryggstödet. Foto Helén Sjökvist.

Målning utfördes med kulören NCS S4010-G90Y. Samtliga sitsytor, ryggstöd, psalmboksbrädor och överliggare målades om.

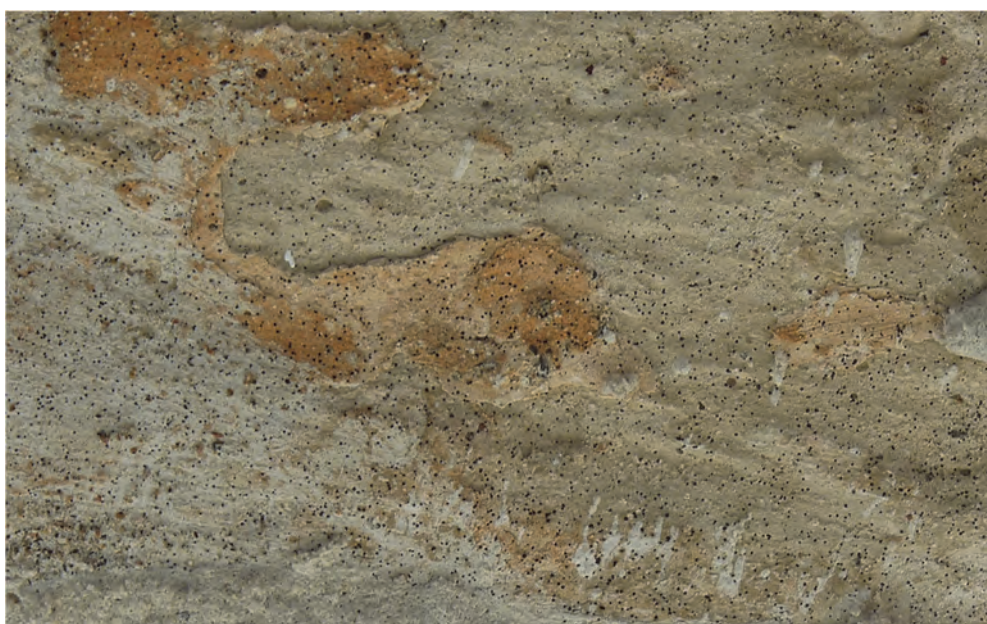
Figur 109. Vapenbusets östra sida, fragment av avfärgad puts under takfot. Foto Helén Sjökvist.
