# Mellösa kyrka

## Restaurering av fönster och dörrar

Antikvarisk rapport

Mellösaby 2:24  
Mellösa socken  
Flens kommun  
Södermanlands län  
Södermanland

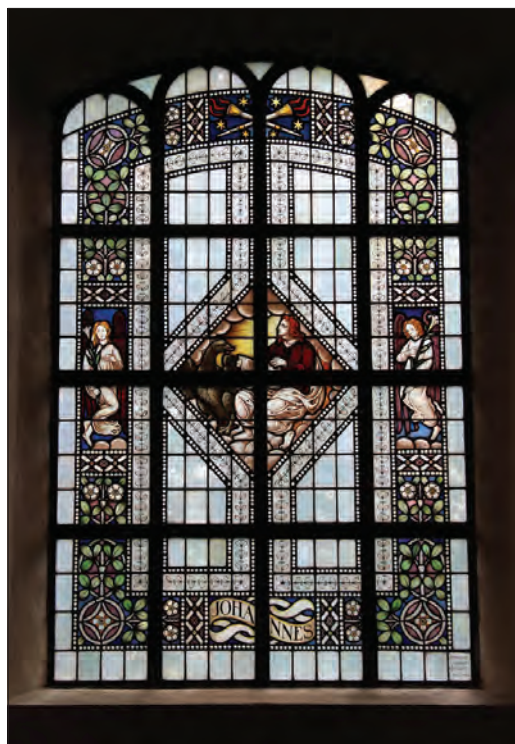
*Figur 7. Det västra fönstret på korets södra sida, innan åtgärd. Senare det första fönstret att åtgärdas.*

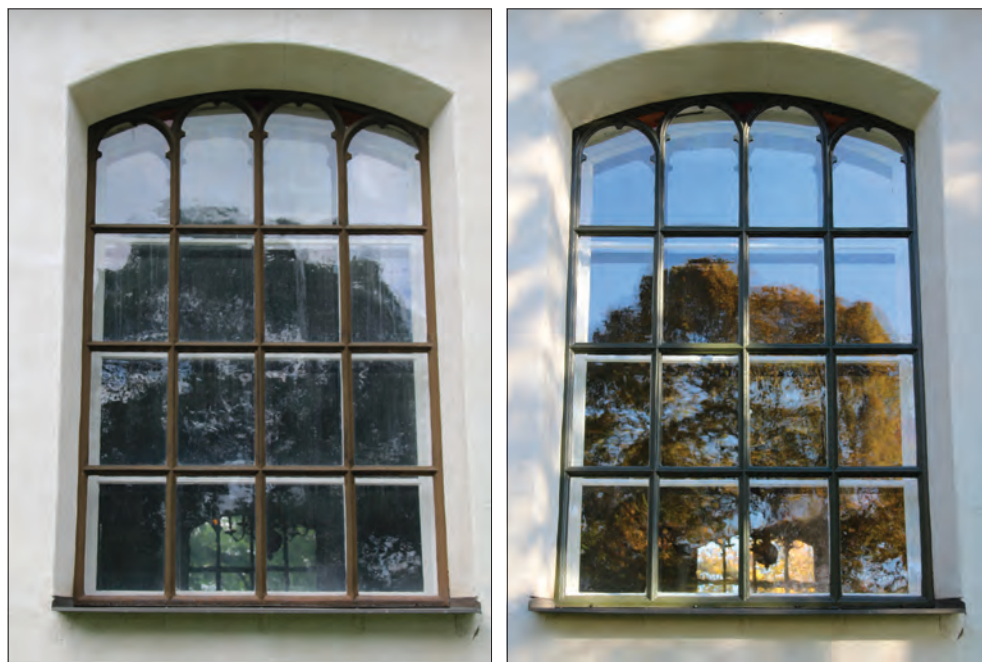
Figur 9. Fönster i södra långhusfasaden, innan åtgärd.

Figur 10. Samma fönster efter åtgärd.

De inre fönsterbågarna i långhus och vapenhus lyftes ner, märktes upp och renoverades på plats. Lös färg skrapades bort, varefter bågarna slipades. Frilagda träytor impregnerades med linolja. Löst fönsterkitt avlägsnades. Ersättande kitt bereddes av krita och linolja. Två trasiga rutor byttes mot nya, av polsktillverkat renoveringsglas. Vädringsrutornas funktion återställdes. Alla ytor målades med två strykningar linoljefärg, i kulör NCS S 1002-G. Vid återuppsättningen försågs fönsterbågarna med tätningslist av ull, på vissa ytor användes gummilist av utrymmesskäl.

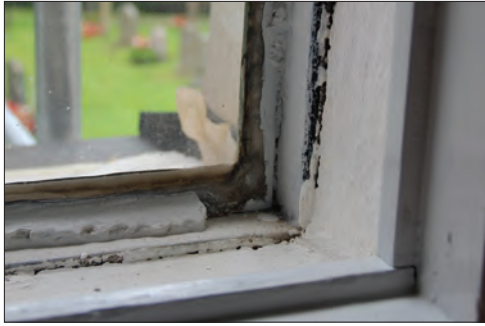
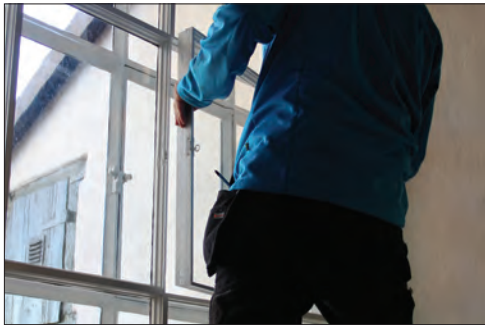
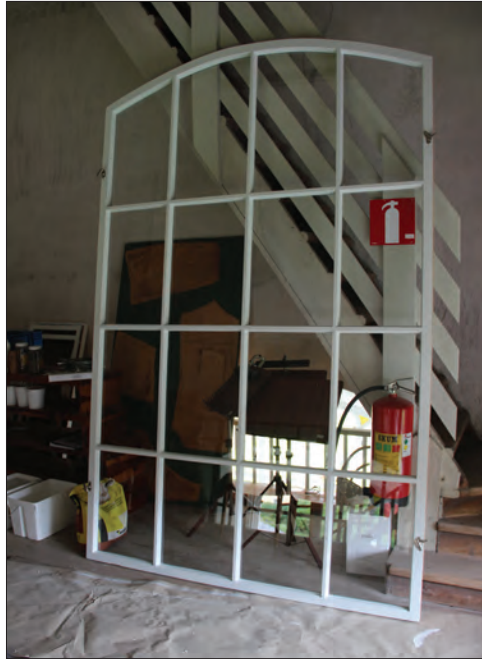
Figur 11 (vänster, övre). Omkittning av ytterbåges insida, kitt i god kondition lämnades kvar.

Figur 12 (höger). Restaurerad innerbåge på tork.

Figur 13 (vänster, nedre). Inre vädringsruta monteras på plats.

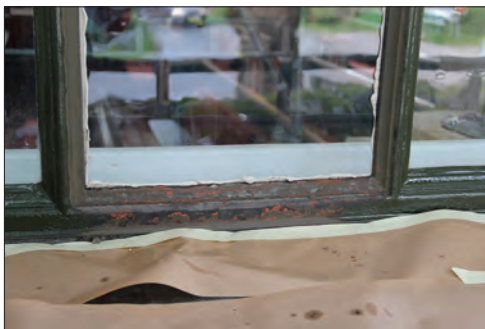
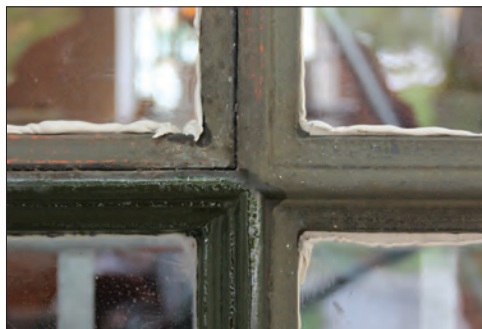
Figur 14. Behandling av rostigt parti på ytterbåge.

Figur 15. Påbörjad rostskyddsmålning av ytterbåge.

Det var från början tänkt att samtliga rutor skulle tas ur de yttre fönsterbågarna av gjutjärn. Det hade i praktiken inneburit att en stor del av rutorna hade gått sönder då kittet till stora delar fortfarande satt hårt. Istället avlägsnades löst kitt, ca hälften av kittfalsarna rensades, och ersattes av nytt, berett av krita och linolja. Även kvarvarande äldre kitt täcktes till stor del över med ett skikt nytt linoljekitt. Cirka 25 stycken spruckna rutor ersattes med begagnat munblåst glas, 1,5–2 mm tjockt, av samma ålder och utseende som befintliga. Vidare så lades en tunn kittfog utvändigt på oversidan av varje horisontell spröjs, det vill säga nederst på varje ruta, för att skydda mot vatteninträning, rost och frostsador. De fyra fönstren i koret åtgärdades inte i samma utsträckning i etapp 1 då åtkomst till de inifrån kittade rutorna hindrades av de inre, blyspröjsade rutorna. På samtliga gjutjärnsbågar, inklusive de i koret, avlägsnades utvändigt löst sittande färg och rost med hjälp av stålborste, slippapper (kornstorlek 80) och slipkuddar. Fönstrens vädringsrutor gjordes åter öppningsbara, med undantag av fönstren i koret. Detta innebar bland annat att innerbågarna fick hyvlas ner något och att ytorna endast målades med en strykning för att säkerställa funktionen. Efter rengöring målades bågarna med linoljebaserad rostskyddsfärg (Wibo), utsidorna i mörkgrön kulör NCS 8010-G70Y och invändigt i långhus och vapenhus i bruten vit kulör NCS S 1002-G.

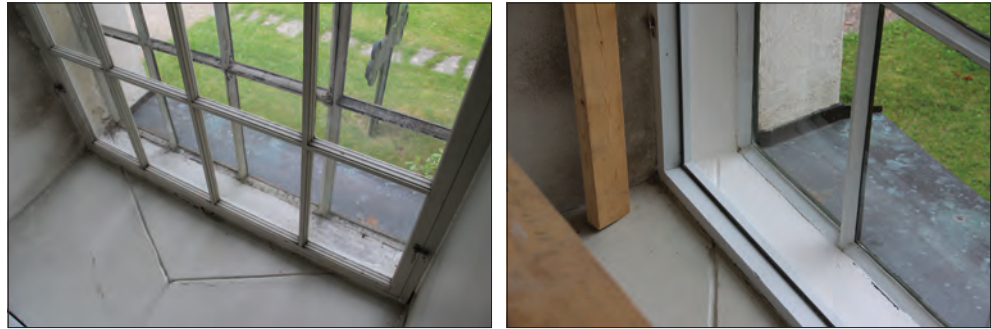
Figur 16. Vapenhusets södra fönster innan åtgärd.

Figur 17. Samma fönster under pågående restaurering, med spalten mellan inner- och ytterbåge åtgärdad.

De putsade spalterna av smygen mellan inre och yttre fönster i kyrkorummet och vapenhuset lagades i med KC-bruk, likt fönstersmygarnas befintliga puts. I kyrkorummet ströks de lagade putsytorna med KC-färg i nyansen NCS S 0502-Y medan de lagade putsytorna i vapenhusets fönstersmygar av tekniska skäl målades med styrenakrylat, bruten i nyansen NCS S 0502-R vilken dock justerades med guldocker till en gulare ton. Anledningen till valet av styrenakrylat var att ytorna tidigare målats med alkydoljefärg, vilket innebär att det finns en risk för att KC-färg inte fäster på underlaget.

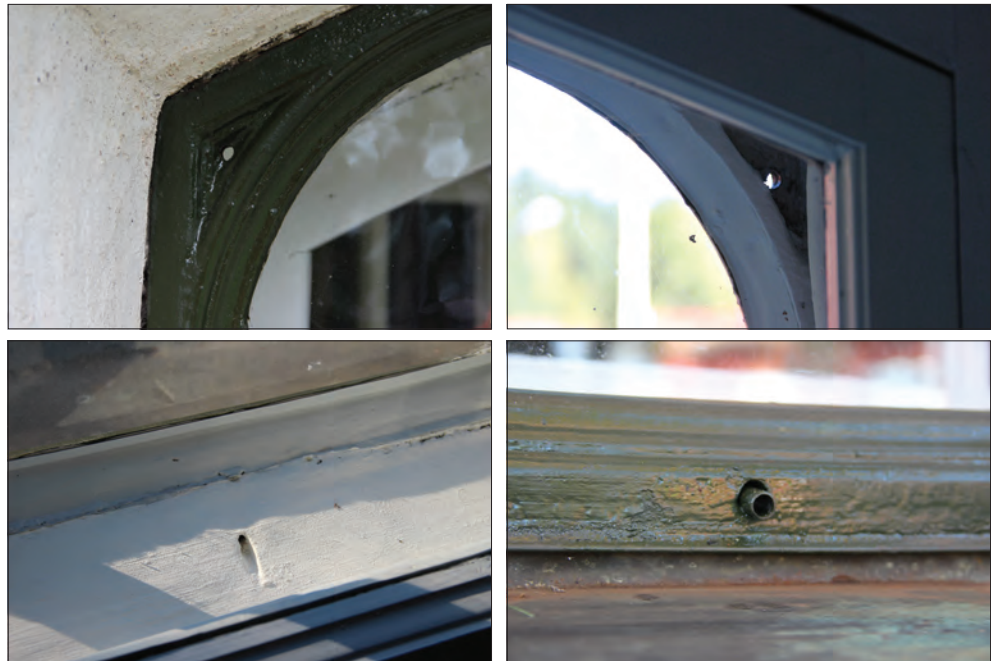
Figur 18 (vänster, övre). Luftningshål i ytterbågens ena övre hörn.

Figur 19 (höger, övre). Samma hål sett från insidan.

Figur 20 (vänster, nedre). Avrinningskanal för kondensvatten i spalten mellan inner- och ytterbåge.

Figur 21 (höger, nedre). Rör i avrinningskanal, i nederdelen av ytterbågen.

I de yttre fönsterbågarnas övre del förstörades de två, i varje fönster befintliga, ventilhålen för att motverka kondensbildning vilket tidigare varit förekommande. Av samma anledning borrades de sedan 1976 tilltäppta ventilöppningarna upp i underkant av de yttre fönstren. För att erhålla tillräcklig luftgenomströmning borrades ytterligare två ventilationskanaler genom putsen och i de yttre bågarnas karmbottenstycken, parallellt med de två tidigare öppningarna. Samtliga kanaler försågs med rostfria dräneringsrör, 10 × 1 mm.

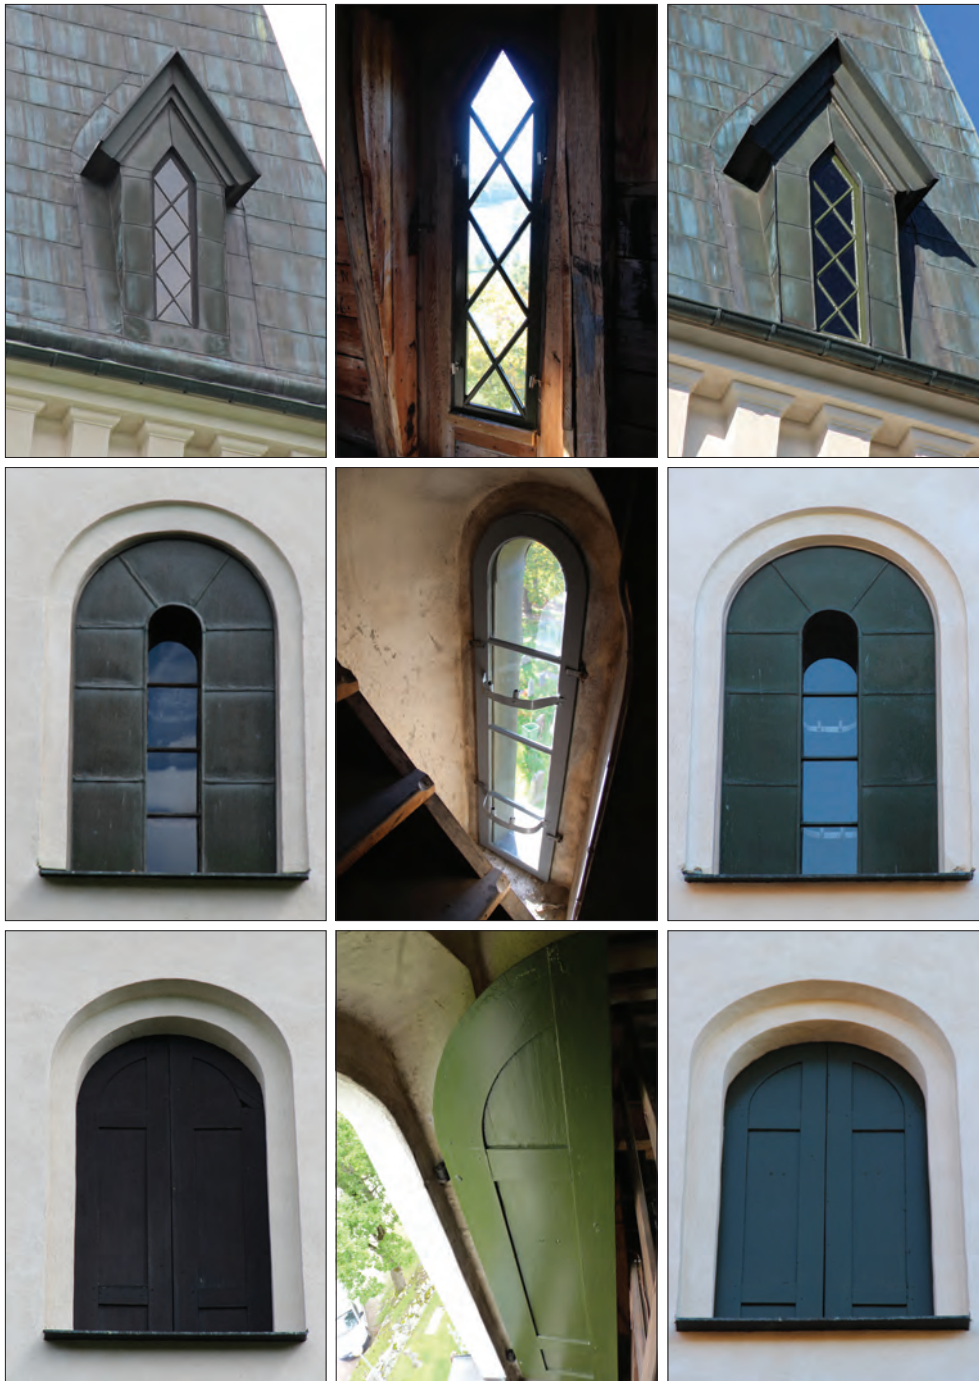
Figur 22 (överst, vänster). Tornfönster innan åtgärd.

Figur 23 (överst, mitten). Tornfönster sett inifrån, efter åtgärd.

Figur 24 (överst, höger). Tornfönster efter åtgärd.

Figur 25 (mitten, vänster). Tornfönster innan åtgärd.

Figur 26 (mitten, mitten). Tornfönster sett inifrån, efter åtgärd.

Figur 27 (mitten, höger). Tornfönster efter åtgärd.

Figur 28 (nederst, vänster). Ljudlucka innan åtgärd.

Figur 29 (nederst, mitten). Öppnad ljudlucka sett inifrån, efter åtgärd. Foto Helén Sjökvist.

Figur 30 (nederst, höger). Ljudlucka efter åtgärd.

I tornet fraktades samtliga fönster till verkstad för renovering medan ljudluckorna åtgärdades på plats. I en båge som hade blåst in fick samtliga rutor ersättas. När bågarna skrapades fria från lös färg framkom den invändigt troligen ursprungliga kulören på fönstren i tornets första våning, en grå oljefärg motsvarande NCS S 4000-N. Det beslutades att denna kulör återigen skulle tas upp istället för den bruna kulör som

fönstren haft på senare tid. Utvändigt målades samtliga fönster i samma mörkgröna kulör som kyrkans övriga fönster (NCS S 8010-G70Y). Lanterninens fönster var tidigare målade i svart kulör men även dessa målades gröna för att bättre harmonisera med byggnaden i övrigt. Även ljudluckorna målades utvändigt i samma gröna kulör. Invändigt bröts den befintliga ljus grågröna kulören fram genom att blanda NCS S 1002-G och NCS 8010-G70Y samt bensvart pigment. Insidorna ströks endast en gång för att uppnå samma tunna, närmast laserade resultat som luckorna hade innan ommålningen. För samtliga arbeten användes linoljefärg (Wibo).

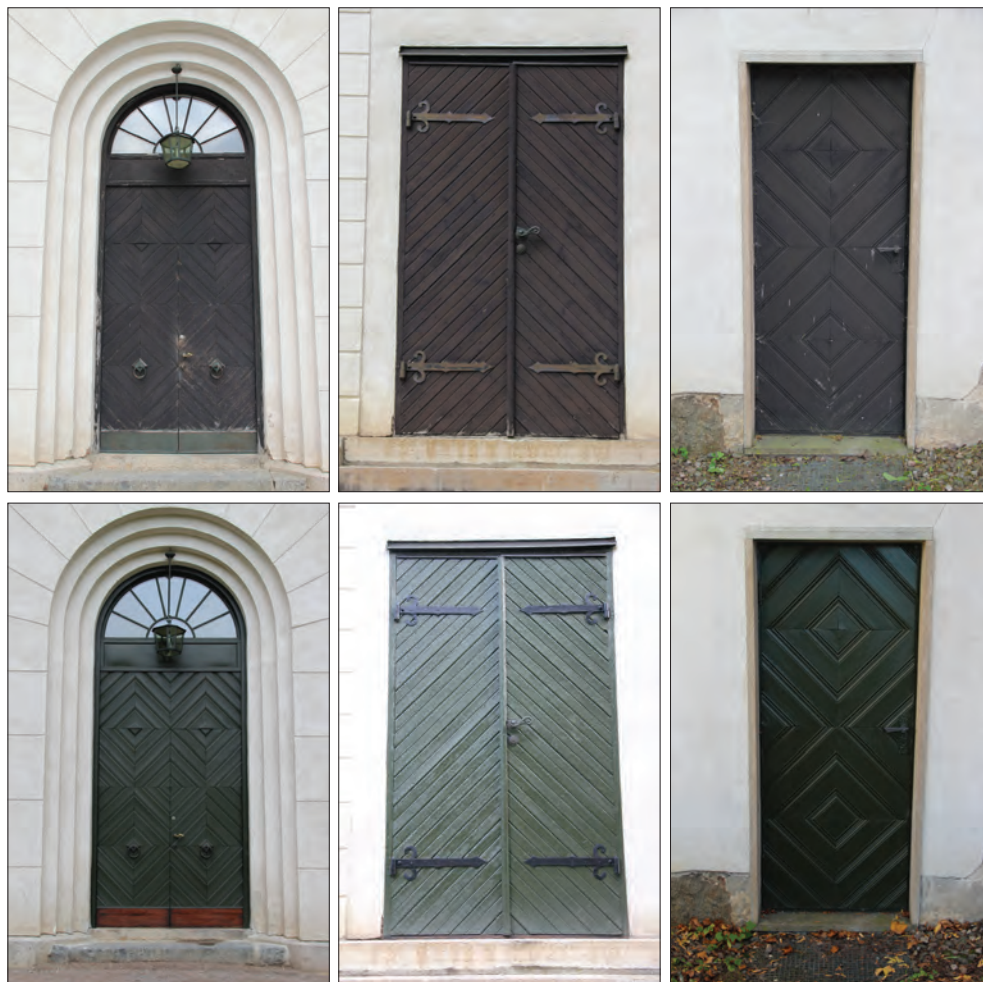
Figur 31 (överst, vänster). Västportalen innan åtgärd.

Figur 32 (överst, mitten). Yxtabolsporten i södra fasaden innan åtgärd.

Figur 33 (överst, höger). Dörren till sakristian innan åtgärd.

Figur 34 (nederst, vänster). Västportalen efter åtgärd, sparkplåten är dock inte monterad.

Figur 35 (nederst, mitten). Yxtabolsporten efter åtgärd.

Figur 36 (nederst, höger). Dörren till sakristian efter åtgärd.

Dörrarna, och luckan till vind över sakristian, åtgärdades av säkerhetsskäl på plats istället för på verkstad som ursprungligen planerat. Samtliga dörrblad samt lucka skrapades från lös färg, insidorna slipades. Utsidor och kanter målades efter rengöring med två strykningar ren linoljefärg i mörkgrön kulör, NCS 8010-G70Y. Dessa var tidigare svarta men önskemål fanns om en mer homogen färgsättning av kyrkan varför de målades i samma kulör som fönstren. Smidet på södra entrén behandlades med linoljebaserad rostskyddsfärg innan övermålning. Sparkplåtarna av koppar på västra entrén lossades för rengöring, den bakomvarande omålade träytan oljades varefter sparkplåtarna återmonterades med ny mässingsskruv. Tröskeln vid södra entrén rengjordes och oljades. Gångjärn och lås smordes med paraffinolja. Västra entréns port målades invändigt

med vit linoljefärg, bruten med torrpigment till ljusgrå nyans för att överensstämna med befintlig. Dörren i södra entrén målades invändigt med vit linoljefärg bruten med guldockor och grön umbra till nyans överensstämmande med befintlig.

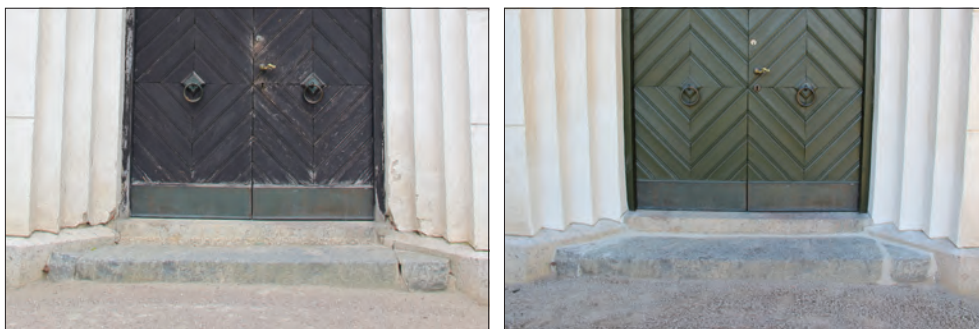
Figur 37. Trappan och putsen i västra portalens nedre del innan åtgärd.

Figur 38. Trappan fogad och putsen åtgärdad. Även porten är restaurerad, här även med sparkplåtarna på plats.

Putslagningar och fogning utfördes i västra entréns portal. Dels var fogningen av trappans steg i dåligt skick, dels hade putsen i nederdelen av portalen skadats. Lagningar och omfogning utfördes med KC-bruk. Brukskvaliteten styrdes av befintligt material, utstockning och fogning utfördes med KC-bruk av B-klass och ytputsning utfördes med KC-bruk av C-klass. Avfärgning av portalens omputsade ytor utfördes med KC-färg, platsbruten med bensvart, grön umbra och guldockor till nyans som överensstämmer med fasaden i övrigt.

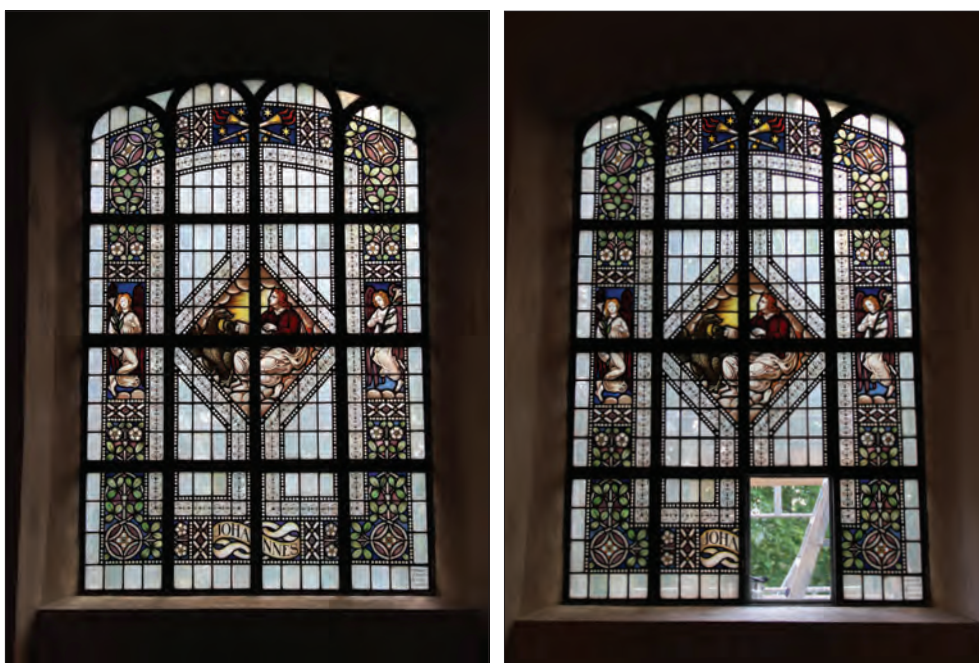
Figur 39. Västra fönstret på korets södra sida, innan åtgärd.

Figur 40. Här har provrutan demonterats och forslats till verkstad för konservering.

I korets södra fönster demonterades i juni 2014 en panel av de blyinfattade glasmålningarna för att komma åt att byta en sprucken ytterruta. Det visade sig vara ett tidsödande arbete vilket utfördes gemensamt av fönsterhantverkare Bertil Pihl från Tejlars glas och konservator Erika Andersson från Uppsala glasmålningateljé. För arbetet fick specialverktyg tillverkas. Panelen kunde demonteras utan åverkan och fraktades till Uppsala glasmålningateljé för restaurering. Efter att det visade sig att panelerna var

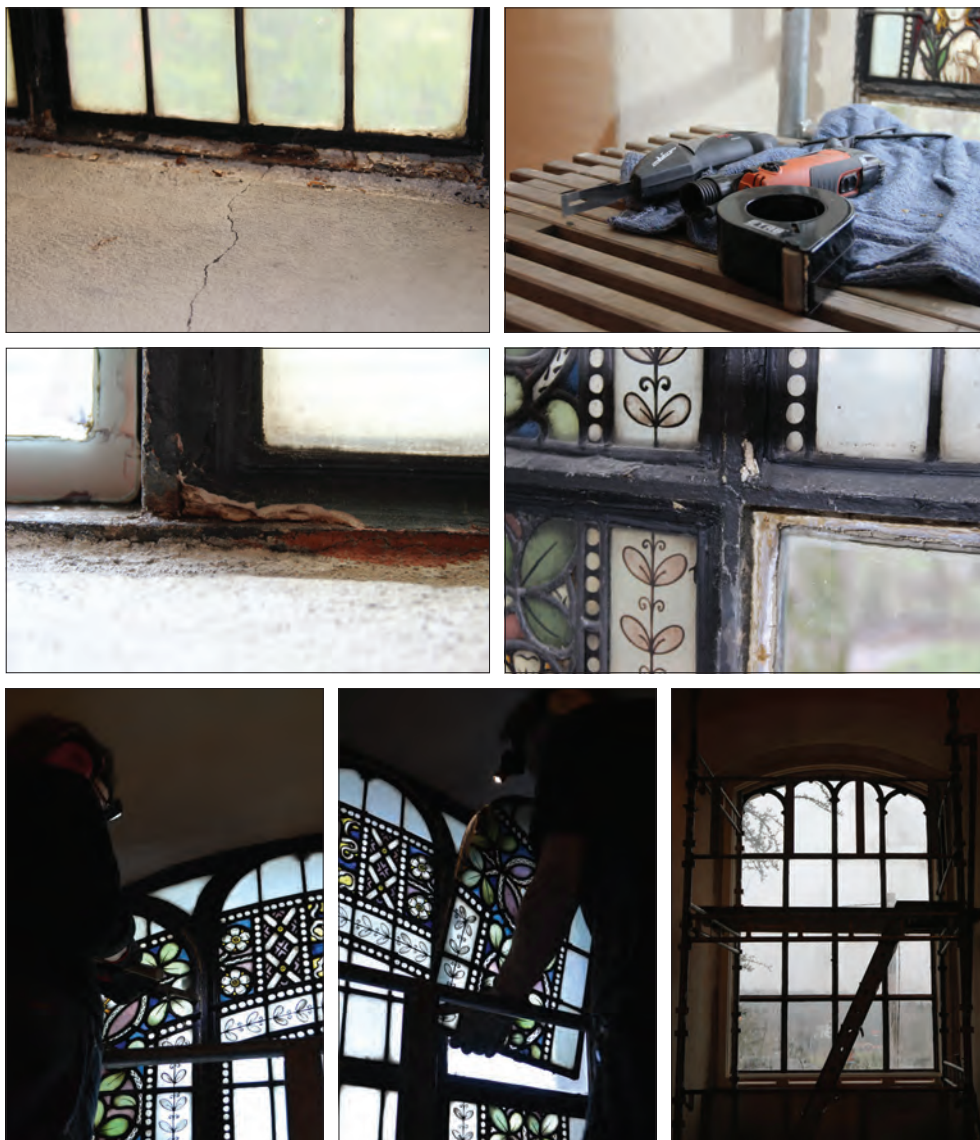
Figur 41 (överst, vänster). Detalj av korffönster och fönsterbänk innan åtgärd.  
 Figur 42 (överst, höger). Några av de verktyg som användes vid arbetet.  
 Figur 43 (mitten, vänster). Detalj som visar på mängden kitt som rutorna var monterade i.  
 Figur 44 (mitten, höger). Kvarvarande tryckkitt efter demontering av ruta.  
 Figur 45 (nederst, vänster). Bearbetning av kitt.  
 Figur 46 (nederst, mitten). Demontering av ruta (eller kassett).  
 Figur 47 (nederst, höger). Fönster med samtliga rutor demonterade.

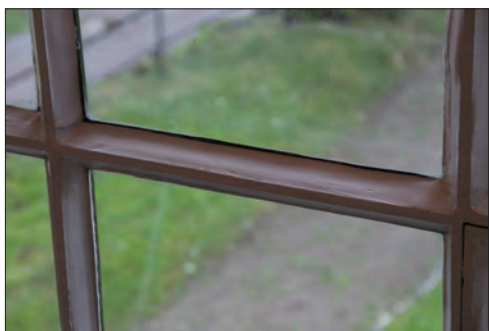
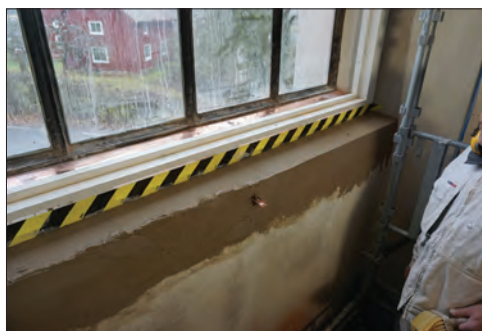
Figur 48. Inside av ytterbåge efter omkittning och grundmålning.

Figur 49. Omputsning av fönsterbänk, med ram till innerbåge monterad och tapp för kondensavrinning synlig.

Efter panelerna demonterats och transporterats iväg för restaurering åtgärdades ytterbågarna invändigt. Trasiga rutor ersattes, löst kitt togs bort, nytt kitt lades på och bågarna målades. En första strykning rostskyddsfärg i bruten vit nyans gjordes innan kittning. Efter kittning gjordes en mellanstrykning med rostskyddsfärg i bruten vit nyans. Slutstrykning utfördes i samband med montering av innerbågarna och utfördes med svart rostskyddsfärg.

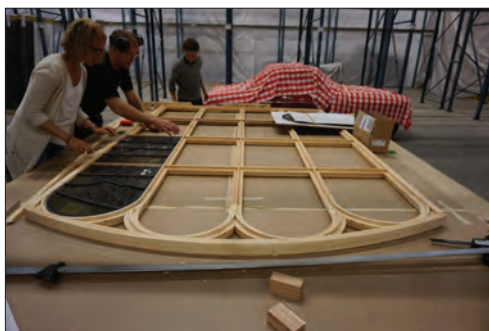
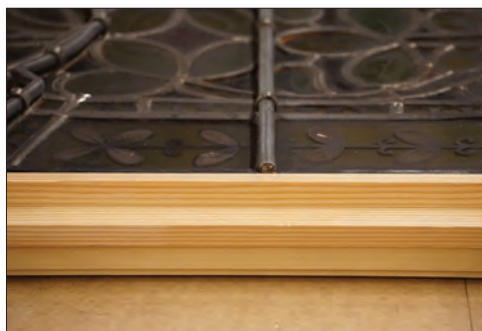
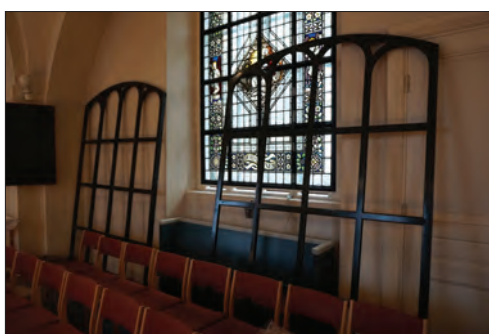
Figur 50 (vänster, övre). Ny innerbåge mätttestas på verkstad.

Figur 51 (höger, övre). Stormjärnen byggde över kanten och falsen försänktes ytterligare 9 mm.

Figur 52 (vänster, nedre). Två innerbågar väntar på montering, en redan på plats.

som möjligt. Profilerna utfördes med 54 mm bredd och 48 mm djup. Falsdjupet var ursprungligen 15 mm men utökades med 9 mm till 24 mm då stormjärnen inte tagits i beaktande. Bågarnas delar fogades med 50–60 mm långa tappar, 10 mm tjocka och 25 mm breda, vilka limmades med trälim från Casco. De nya bågarna sitter i nytillverkade fönsterkarmar vilka monterats i smygen med ett mellanrum på ca 19 cm mellan de båda fönstren, vilket ska göra att kondensen endast sker på ytterglasets insida. I karmens över- och nederkant finns fyra ventilationsspringor, 4 cm höga och 35,5 cm långa för att skapa en skorstenseffekt i mellanrummet mellan bågarna. Luftflödet kan anpassas vid behov genom att stavar trycks på plats i ventilationsöppningarna i karmarnas nederkant, en invändig fals håller stavarna på plats. I mellanrummets nedre del har en konstruktion för avledande av kondensvatten tillverkats i form av bleck, ränna och tapp av kopparplåt. I och med montering av karmarna till innerbågarna åtgärdades smygen mellan inre och yttre fönster, i form av putsning och avfärgning med KC-färg i nyansen NCS S 0502-Y.

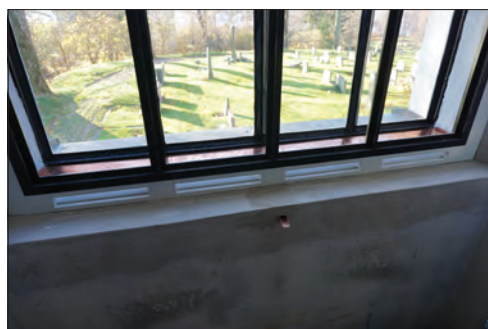
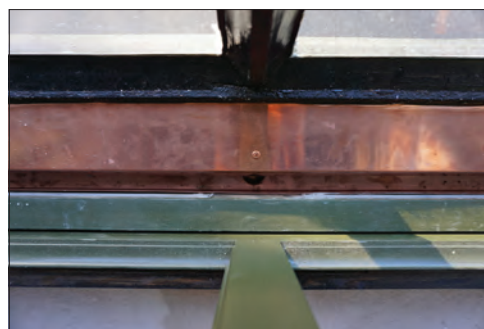
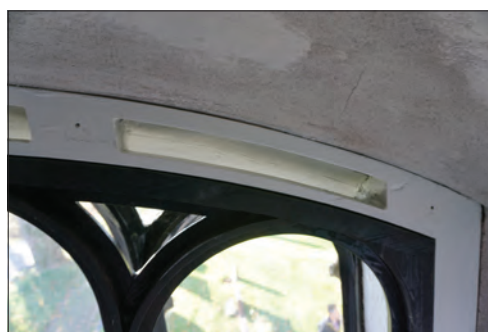
*Figur 53. Ny innerbåge på plats, utan rutor. Fönsterbänk är putsad och kondensavrinningen är synlig liksom ventilationsöppningarna i innerkarmens nederkant.*

*Figur 54. Kondensavrinningen mellan inner- och ytterbåge, sedd uppifrån.*

*Figur 55. Ventilationsöppning i innerbåges övre del, innan putsning och målning slutförts.*

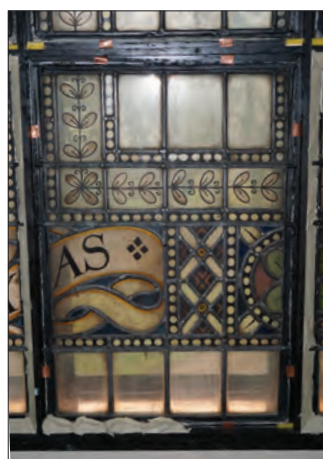
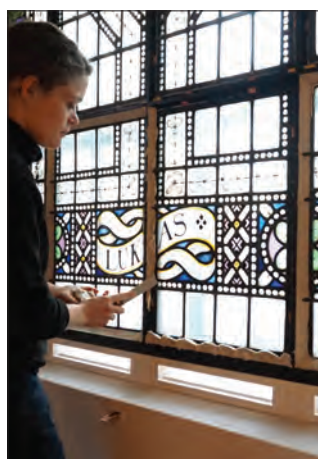
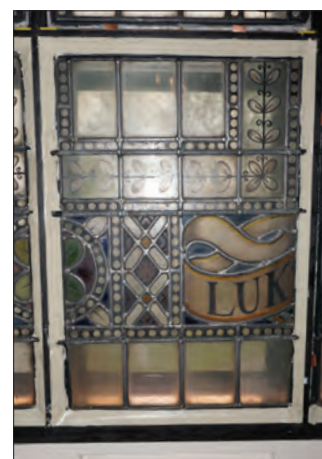
*Figur 56. Ruta under montering, kittning pågår. Distansklössar och bleck är synliga.*

*Figur 57. Glaskonservator under pågående arbete.*

*Figur 58. Kittet på plats.*

Vid monteringen av glasmålningarna skruvades först 2 × 2 cm stora bleck av glödgad koppar fast i träbågen för att säkra att panelerna hölls på plats. 5 stycken för varje panel, en i överkant och två på varje sida. Ena sidan av kopparplåten veks sedan över

panelkanten. Därefter fogades panelerna med linoljekitt. Kittfogen är relativt bred och täcker hela kopparplåten. När bågarna skulle målas stod valet mellan svart, som korets befintliga järnbågar, eller samma gråvita nyans som kyrkorummets övriga, inre fönstersnickerier. De båda alternativen jämfördes genom en enkel digitalsimulering varefter enighet uppnåddes om att tillkommande fönsterbåge ska målas svart såväl utvändigt som invändigt. Fönsterbågarna målades i tre strykningar med Wibo linoljefärg, i tillverkarens svarta standardkulör. För fönstrens innerkarm anvisades däremot en gulvit nyans, överensstämmande med färgen på omgivande putsytor. Fönsterkarmarna målades med Wibo linoljefärg, platsbruten med brun umbra, grå umbra och obränd terra.

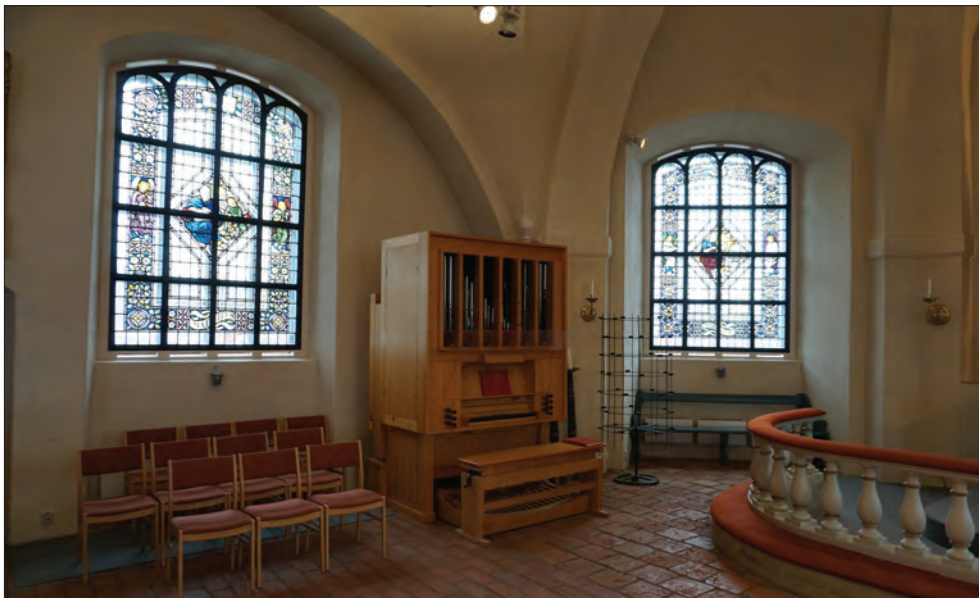
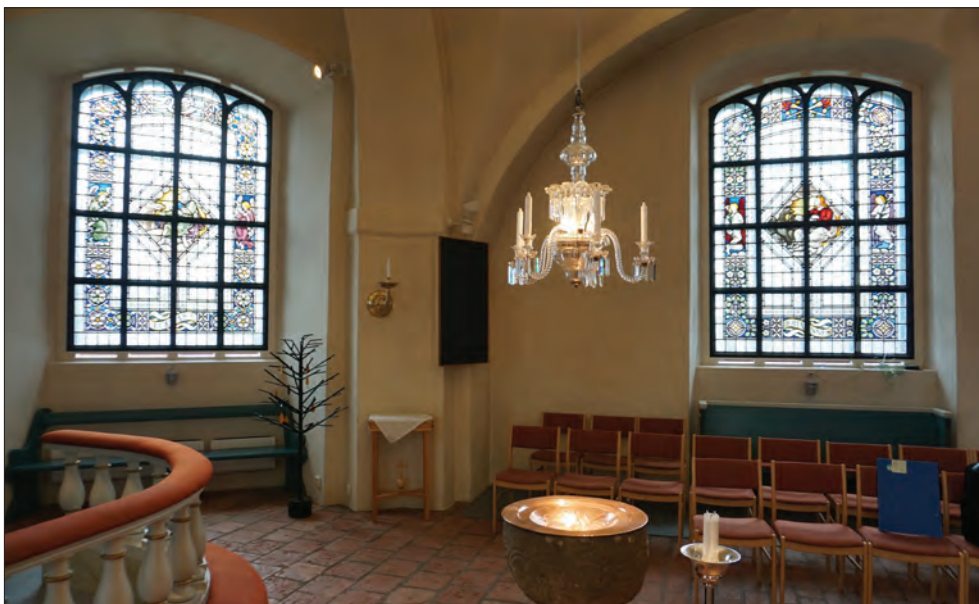
Figur 59. Fönstren i norra och nordöstra delen av koret efter åtgärd.

Figur 60. Fönstren i södra och sydöstra delen av koret efter åtgärd.
