Gamla marketenteriet, K1

Tillgänglighetsanpassning av entré

Antikvarisk rapport

Kavalleristen 2
Stockholms socken
Stockholms kommun
Stockholms län
Uppland

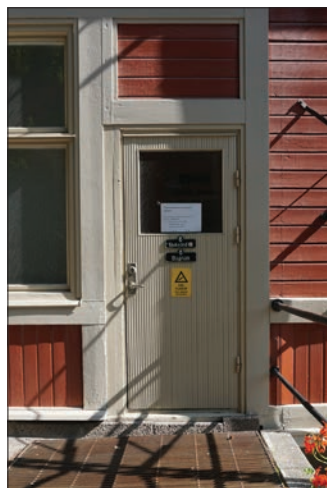
Figur 12 (övre, vänster).
Gamla entrén innan åtgärd.

Den befintliga enkeldörren, troligen tillkommen 1959–61, demonterades och ersattes med panel. Panelen utformades för att efterlikna fasaden i övrigt och målades med linoljefärg från Ottossons i kulör likt fasaden i övrigt, NCS S5040-Y70R.

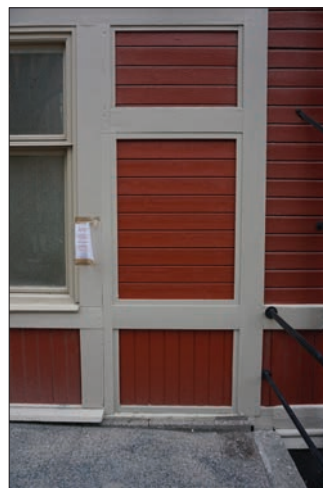
Figur 13 (övre, höger).
Dörröppningen har satts igen.

Det kan nämnas att fasaden i övrigt är målad med en akrylatbaserad färg vilket kan leda till glansskillnader. Det optimala hade varit att återställa det ursprungliga fönstret men det ingick inte i ärendet. Återställandet av fönstret är något som bör utföras vid framtida åtgärder, likaså byte av färgtyp på fasad.

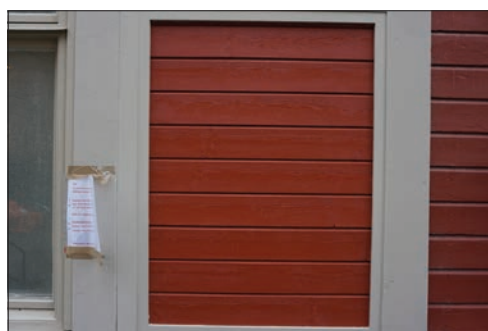
Figur 14 (nedre, vänster).
Detalj av ny liggande panel i övre fältet. Panelen är monterad med en list i anslutning till ramen för att hållas på plats.

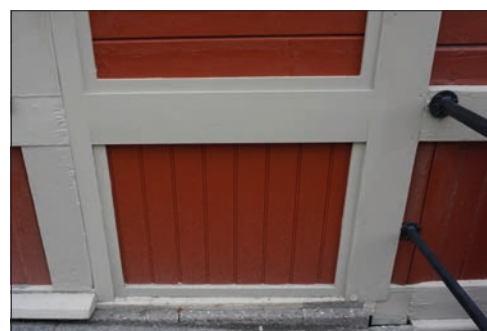
Figur 15 (nedre, höger).
Detalj av ny stående panel i nedre fältet.

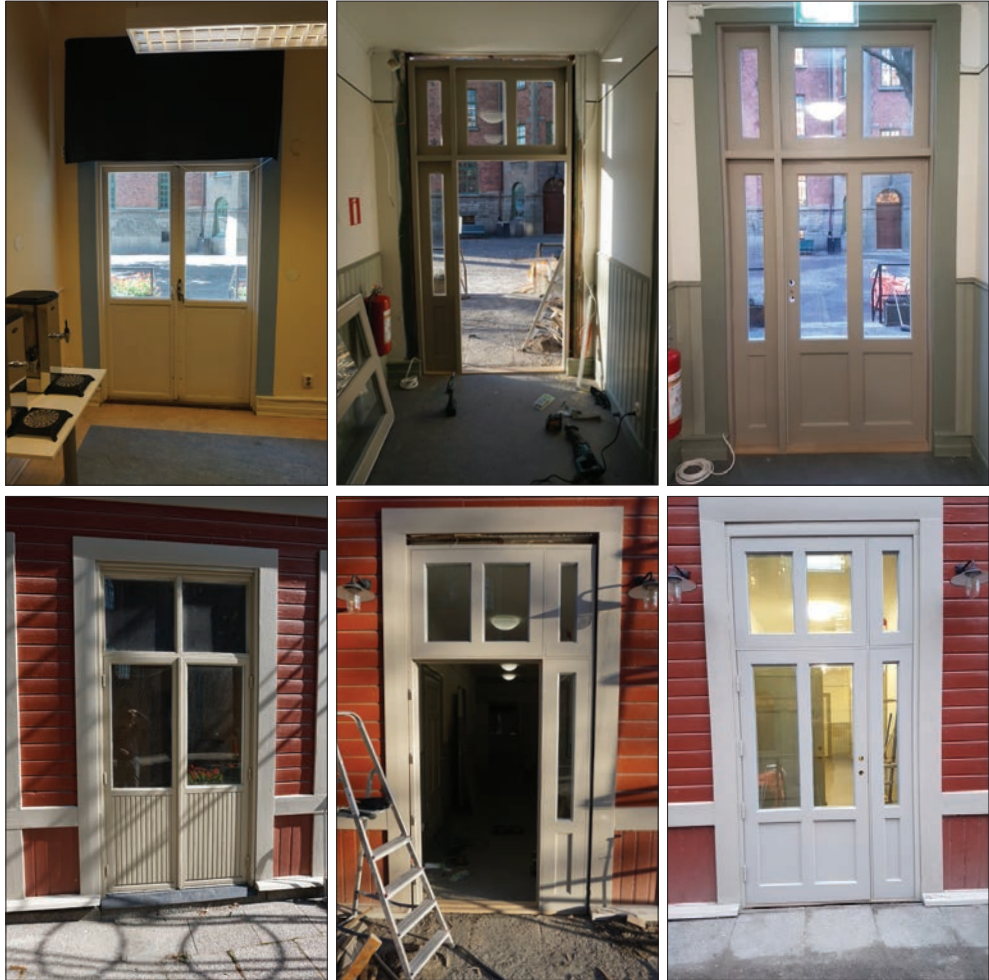
Figur 21 (överst, vänster). Verandadörren inifrån, innan åtgärd.

Figur 22 (överst, mitten). Montering av nya dörrpartiet, sett inifrån.

Figur 23 (överst, höger). Dörren på plats, sedd inifrån. Beslagning och handtag är ännu inte monterat.
Foto A. Emil Hansson.

Figur 24 (nederst, vänster). Verandadörren sedd utifrån, innan åtgärd.

Figur 25 (nederst, mitten). Montering av dörrparti, utvändigt.

Figur 26 (nederst, höger). Dörren på plats, utvändigt. Foto A. Emil Hansson.

För att möjliggöra inpassering med rullstol omformades den tidigare verandadörren till huvudentré. Den befintliga dörren är sekundär, tillkom troligen på 1950- eller 1960-talet och är tänkt att nyttjas för passage ut till terrassen. Den är relativt enkel i sitt utförande och skulle vara svår att anpassa till de krav som ställs på en tillgänglighetsanpassad entré. Dörren ersattes av en nytillverkad fyllnadsdörr med infällda rutor, tillverkad av Snickarglädje i Sverige AB. Dörren målades av tillverkaren med linoljefärg i kulör NCS S3005-Y20R. Av tekniska skäl kunde inte den nya dörren ha två dörrblad, utan lösningen blev en enkeldörr med öppningsbart sidoljus. Utformningen av dörren anpassades efter fasadindelningen.

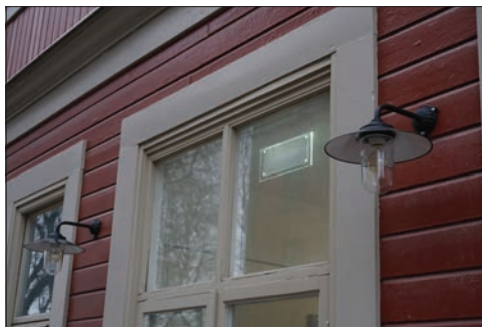
Figur 27. Två stallyktor monterades på fasad, på vardera sida om entrén.

Ny belysning i form av två armaturer monterades på fasad i anslutning till entrén. Det är så kallade stallyktor med gjutjärnsarm i 90° vinkel, emaljerad skärm och lykta i klarglas. Armaturer med liknande utformning finns på andra byggnader på området.

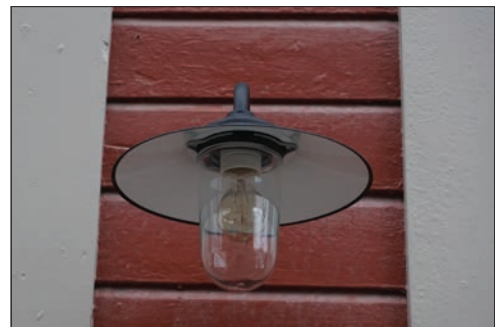
Figur 28. Detalj av ena armaturen, vit emalj på undersida, svart på ovasida.

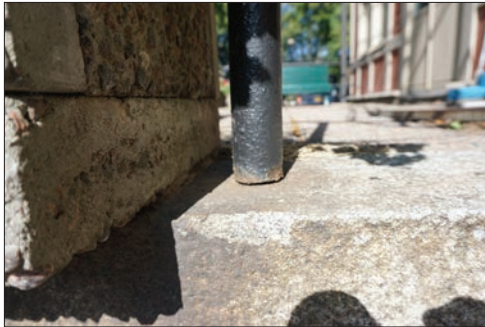
Figur 31 (mellersta, vänster). Detalj av skadad räckesinfästning.

En rullstolsramp placerades på södra sidan av västra fasadens terrass, en bit ut från fasad för att möjliggöra passage till och från utrymningsstege monterad på fasaden. En sektion av det befintliga räcket kring terrassen avlägsnades. Rampens räcke anpassades utseendemässigt efter räcket på terrassen, det vill säga att det utformades i svartlackerat rör. Rampen tillverkades av Trident Industri AB. I och med monteringen av rampen rätades avsatsens beläggning till så snubbelrisk minimerades och lutning blev godkänd, vidare så kontrastmarkerades trappan.

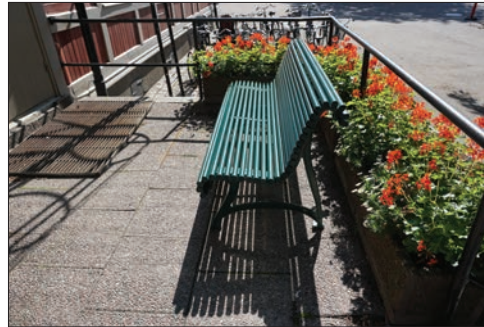
Figur 32 (mellersta, höger). Terrassen innan åtgärd, räcket avlägsnades ovanför kortändan på bänken.

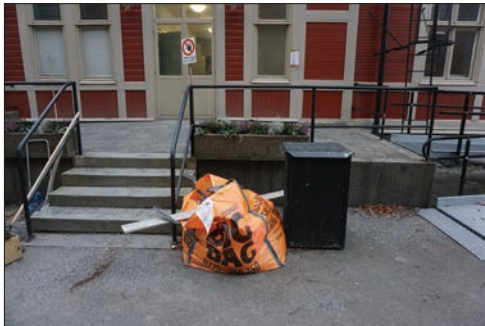
Figur 33 (nedre, vänster). Terrassen med rampen i anslutning, efter åtgärd.

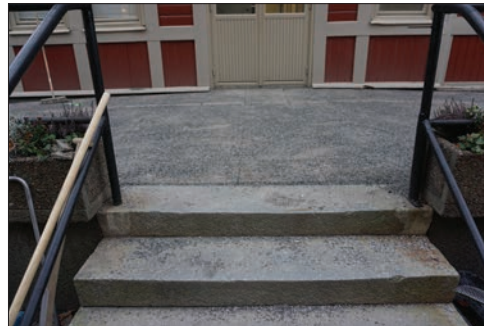
Figur 34 (nedre, höger). Terrassens yta har åtgärdats, dörren ännu inte bytt.
