Marketenteriet, Strömsholm

Ändring av skorstenar och ventilationsgaller

Antikvarisk rapport

Strömsholm 8:53
Kolbäck socken
Hallstahammars kommun
Västmanlands län
Västmanland

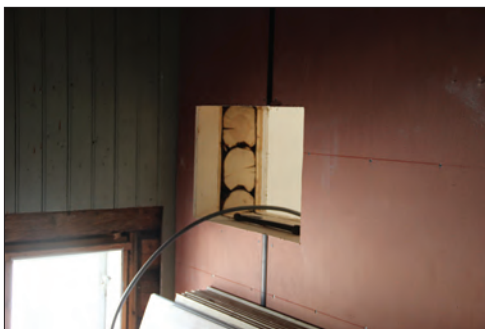
Figur 6 (övre, vänster). Håltagning mellan kattvind och blivande aggregatutrymme visar timmerstommen.

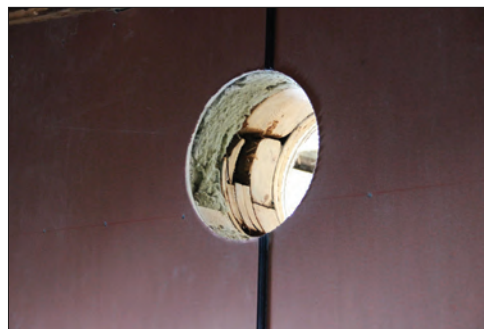
Figur 7 (övre, höger). Håltagning högre upp på väggen visar timmerstomme och äldre väggbeklädnad.

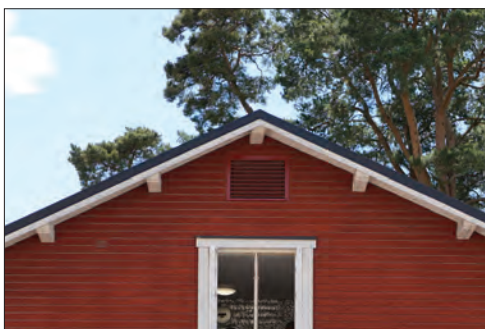
Figur 8 (vänster). Nytt ventilationsgaller i norra gavelröset.

Ett ventilationsaggregat installerades i norra delen av övervåningen, för tilluft togs hål i norra gavelröset. Hålet täcktes med ett galler i röd plåt, 700×500 mm, med horisontella lameller. Gallret var ursprungligen tänkt att vara större men ändrades från 855 mm till 500 mm. Kanalisationen från ventilationsaggregatet drogs genom kattvindarna, vilka liksom hanbjälksvinden isolerades med lösull. På kattvindarna lades spång över isoleringen för åtkomst till ventilationskanalerna. Frånluften ventileras ut genom norra skorstenen. Skorstenen var ursprungligen planerad att rivas ner till cirka 0,5 meter under yttertaket – en ”skorstensattrapp” skulle byggas och kläs med plåt. Mot norr skulle sitta ett galler för ventilationen. Nu kunde istället skorstenen bevaras och luften ledas ut genom skorstenens befintliga rörkanaler.

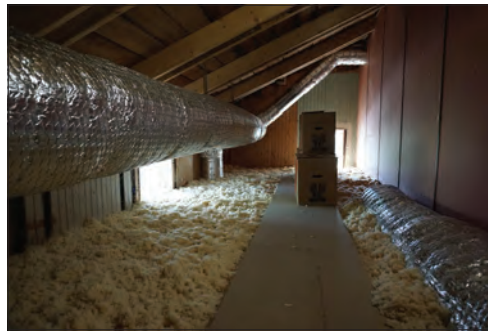
Figur 9. Ena kattvinden efter åtgärd.

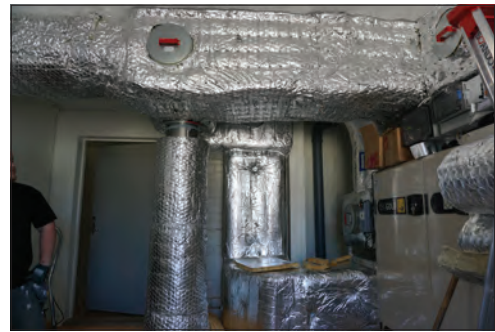
Figur 10. Ventilationsaggregatet och rördragning tar upp en betydande del av utrymmet i det nya rummet.

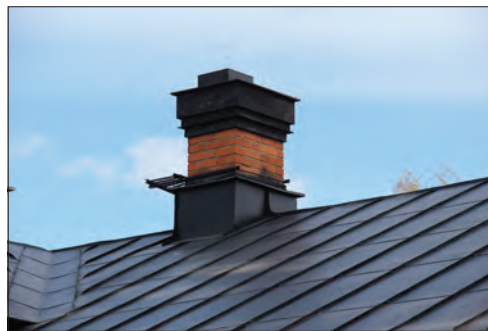
Figur 11. Den södra skorstenen innan åtgärd.

Den södra skorstenen hade övre delen inklädd med plåt och kröntes av ett ventilationsdon. Plåten och fläkten avlägsnades, skorstenen återställdes till utseende likt övriga och samtliga skorstenar försågs med skydd över öppningarna, så kallade prärievagnar. Skydden tillkom eftersom vissa skorstenar inte är i bruk och beslut togs om enhetligt utseende. På södra skorstenen demonterades även takstege och takbrygga.

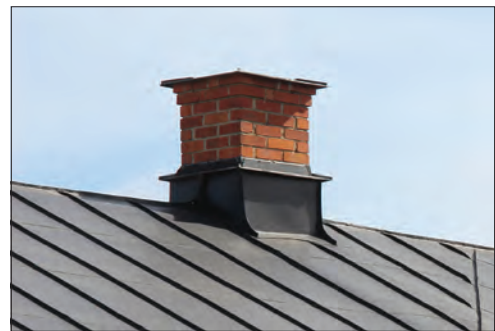
Figur 12. Den norra skorstenen innan åtgärd, från början tänkt att rivas och ersättas med plåt.

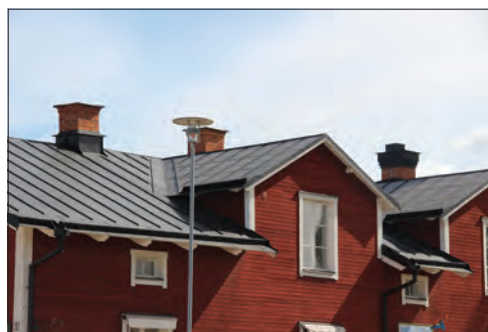
Figur 13. Taket från nordväst med orörda skorstenar.

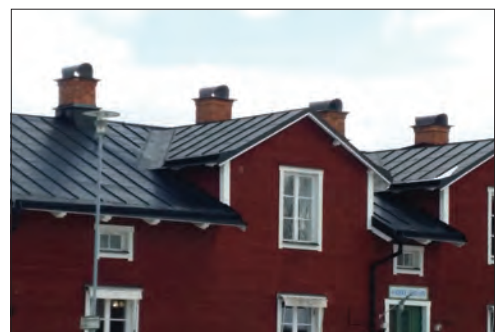
Figur 14. Samma vy efter att samtliga skorstenar åtgärdats. Foto Anders Larsson, Harakers Bygg.

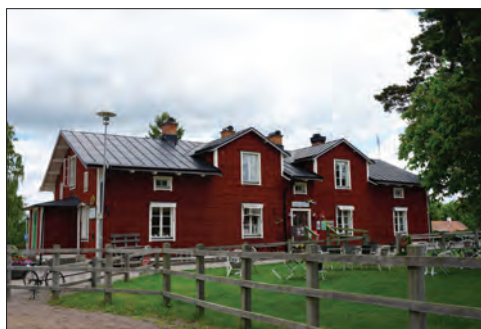
Slutresultatet kunde inte till fullo dokumenteras då åtgärderna på den södra skorstenen inte var slutförda vid slutbesiktning eller vid tillkommande besiktning.

Figur 16 (övre, höger). Ungefär samma vy vid slutbesiktning, då södra skorstenen ännu kvarstod.

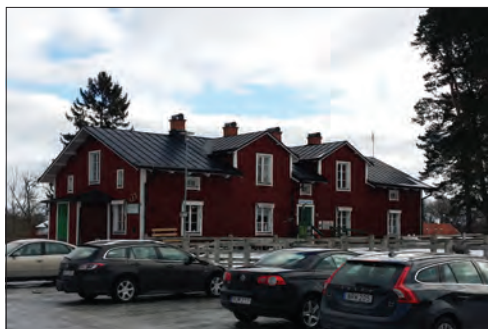
Figur 17 (vänster). Marketenteriet från nordväst efter att södra skorstenen åtgärdats. Foto Anders Larsson, Harakers Bygg.

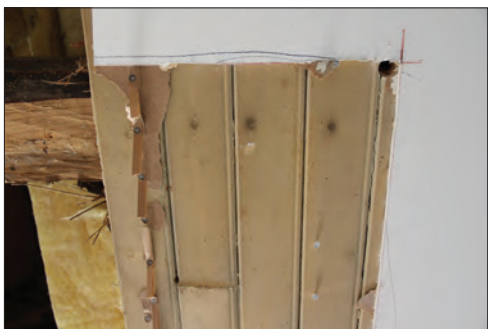
Figur 18. Pärlspont gömmer sig under den senare takbeklädnaden.

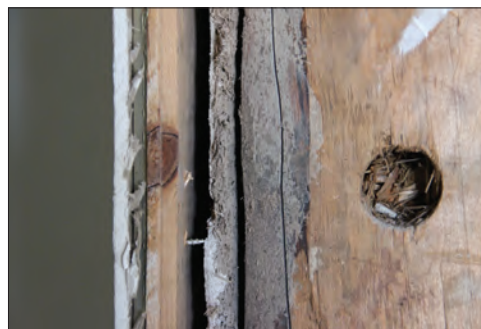
Figur 19. Lerklining närmast timmer i vägg, därefter träskiva och gips (mot vänster, dymlingshål till höger).
