Åtgärd efter vattenskada

Karlbergs slott, Chefsflygeln (K0062.003)

Antikvarisk rapport

Huvudsta 4:15
Solna socken
Solna stad
Stockholms län
Uppland

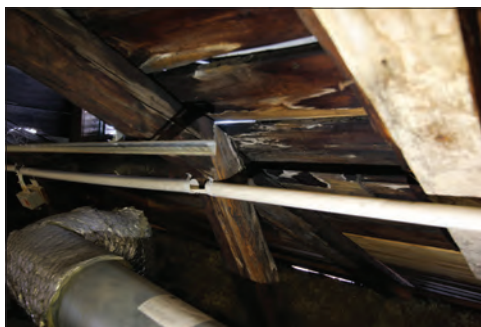
Efter att konstruktionen frilagts kunde det konstateras att läckaget pågått under lång tid och orsakat rötskador i såväl takbrädor som takbjälkar. Problem med läckage har åtgärdats efter hand sedan taket lades om under första hälften av 1900-talet. I synnerhet har skarv mellan takkupor och takplåt orsakat återkommande läckage.

Figur 2. Pågående läckage i taket intill rötskadan. Dokumenterat i april 2017. Foto Lisa Skanser.

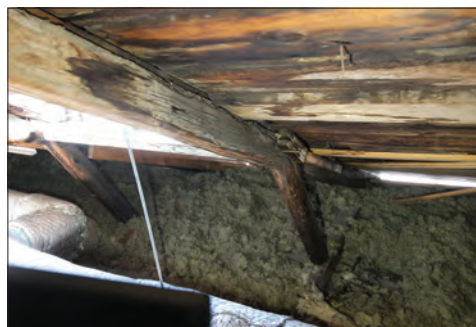
Figur 3. Äldre fuktskada i högben och takpanel i anslutning till den aktuella ytan. Foto Lisa Skanser.

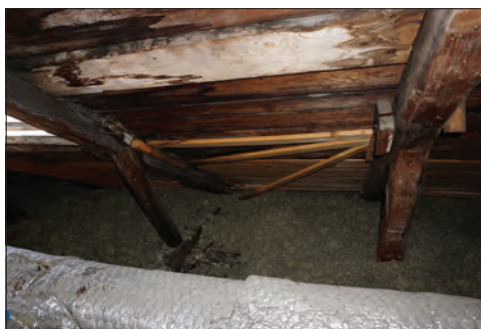
Figur 4. Längre ner har råsponten från 1986 rötskadats och släppt.

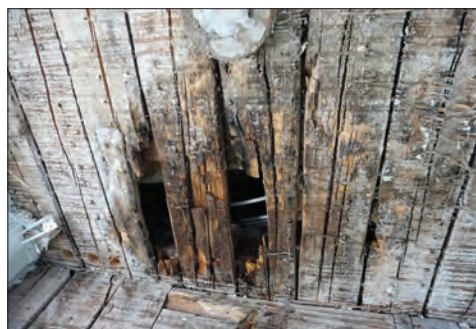
En fuktskada i vindsbjälklaget upptäcktes genom fuktutslag i tak och på väggar, samt genom lukt, i underliggande rum på plan 2 (rum 359 och 360). Under mars månad 2017 genomfördes en kontroll av Humidus AB och höga fuktvärden uppmättes i vindsbjälklaget, i anslutning till takläckaget. Rötskadorna bedömdes som omfattande.

Figur 5. Rötskadans omfattning syns i takbrädorna i underliggande rum.

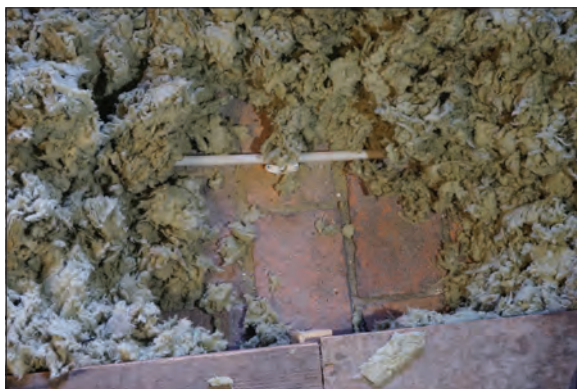
Figur 7. Brandbotten av tegelsten synligt under lösullsisoleringen. Dokumenterat i april 2017.

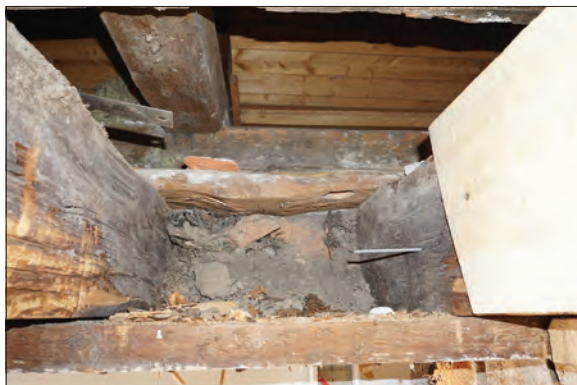
Figur 8. Foto taget mellan de två skadade bjälkarna, mot söder och takfot. På bilden syns rester av fyllningen och bjälklagets övre bräddtäckning samt blindbotten. Teglet är avlägsnat.

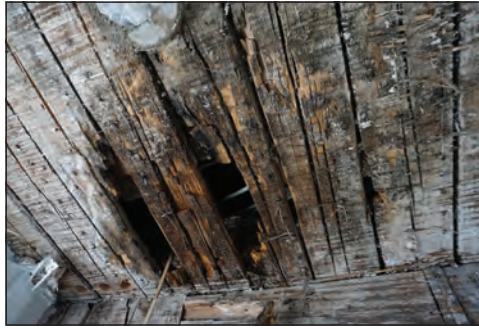
Arbetet inleddes med att skadad vägg- och takbeklädnad i form av sentida lager av färg, spackel och gips samt något äldre revetering i form av puts och vassmatta avlägsnades i de två underliggande rummen. Därefter syntes omfattningen av rötskadan, vilken främst drabbat undertaketets brädor (blindbotten) i det östra av de två rummen. På vinden avlägsnades ett ventilationsrör som hindrade åtkomst till området. Isolering som täckte ytan togs bort, därefter materialet i bjälklagets konstruktion – brandtegel, bruk, brädor och fyllningsmaterial – tills det skadade området var frilagt. Rötskadat virke i undertaket avlägsnades, brädor kapades mitt under bjälkarna intill skadat område.

Figur 9. Röttskadans omfattning i undertak efter friläggning.

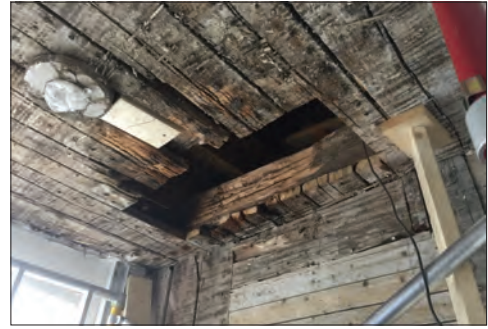
Figur 10. Röttskadade brädor kapade och avlägsnade. Foto Johannes Pennström (Roslagen Timmerhus AB).

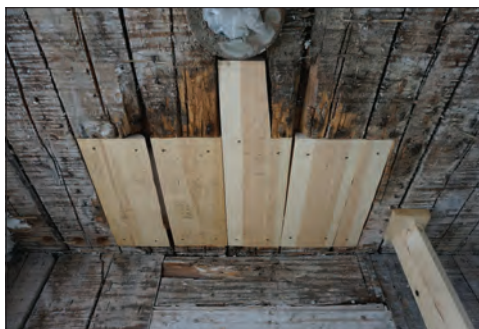
Figur 11. Nytt virke på plats.

Undertaket lagades genom att det skarvades med nytt virke, i kvalitet och dimension likt det tidigare, delvis med vankantade brädor. Även undertaket fästes med skruv. Från vinden täcktes det tömda bjälklagsfacket med vindpapp, RAW Vindskydd TG60, som häftades fast i bjälkarna, varefter utrymmet fylldes med två lager isolerskivor av träfiber, Hunton Flex/Nativo, tjocklek 95 mm.

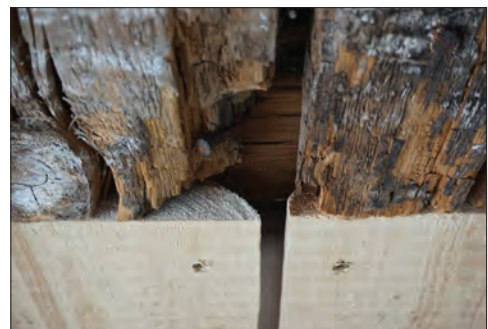
Figur 12. Detalj visar vankant och spår från ramsåg.

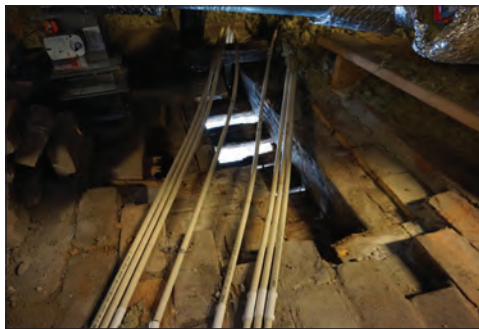
Figur 13. Kabelrör dragna över den i övrigt frilagda ytan.

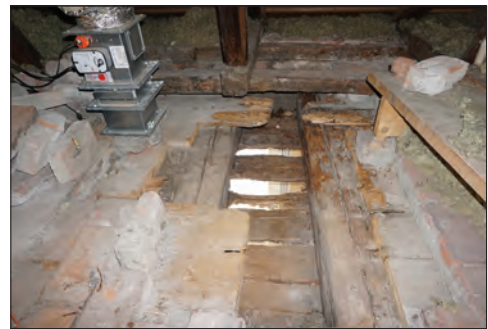
Figur 14. Det skadade området sett från vinden.

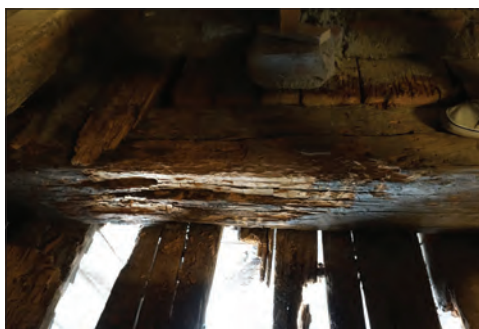
Efter att de två skadade bjälkarna frilagts kunde det konstateras att virket var i bättre skick än tidigare befarat – endast ytveden var rötskadad, kärnan var fortfarande opåverkad och endast cirka 4 cm av den västra bjälkens östra sida behövde bilas bort, till en längd av cirka 70 cm. Därefter halvsulades bjälken genom att ramsågad tätvuxen furu ilusades och skruvades fast med WT-T-skruv. Utanpå halvsulningen fästes en 2 meter lång 2 tums plankor av tätvuxen furu för att förstärka bjälken mot böjlast. Den östra bjälken, som hade en mindre omfattande rötskada, högs ren och lämnades utan vidare åtgärd.

Figur 15. Den skadade västra bjälken.

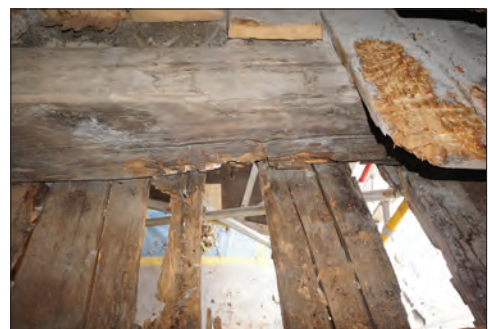
Figur 16. Den mindre ansatta östra bjälken.

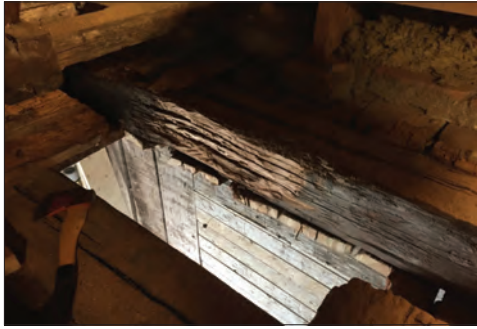
Figur 17. Rötskadat ytträ har buggits bort i viss omfattning. Foto Johannes Pennström.

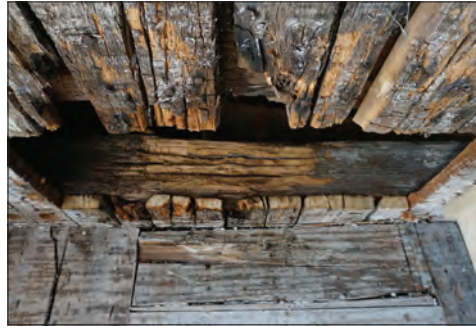
Figur 18. Samma stadium fast sett nedifrån.

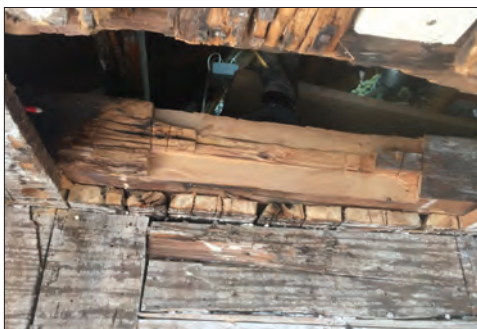
Figur 19. Det skadade trät sågades från två håll. Foto Johannes Pennström.

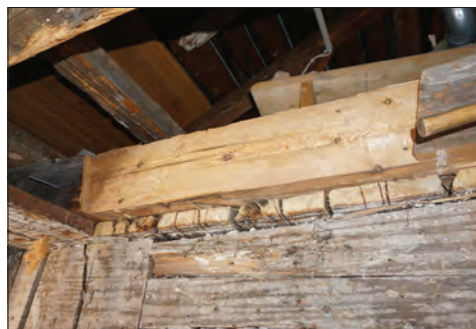
Figur 20. Sedan avlägsnades även mittsektionen.

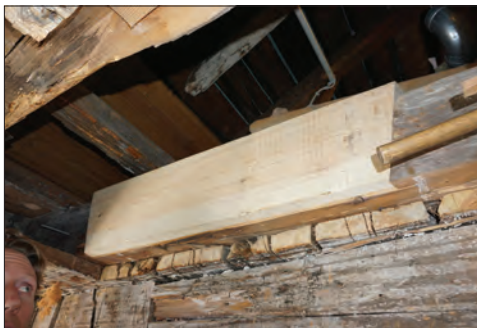
Figur 21. Det nya virket är ipassat.

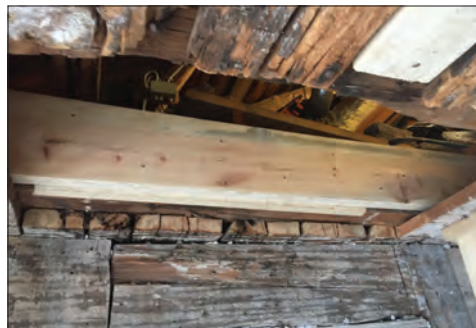
Figur 22. Här är även lasken på plats. Foto Johannes Pennström.

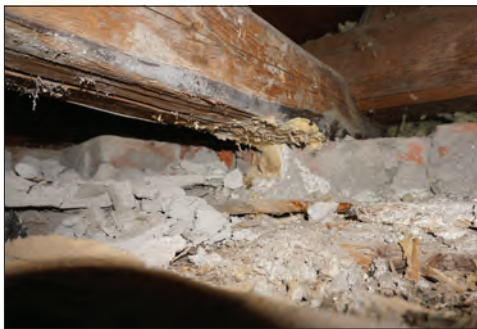
Vid arbetet med rensning av fyllnadsmaterial och fukt- och rötskadat virke upptäcktes svamp under det inre remstycket. Skadat virke på remstyckets undersida avlägsnades och tegelstenar i det angripna området rengjordes noggrant.

Figur 23. Svamp syns på undersidan av remstycket, i skarven mot teglet.

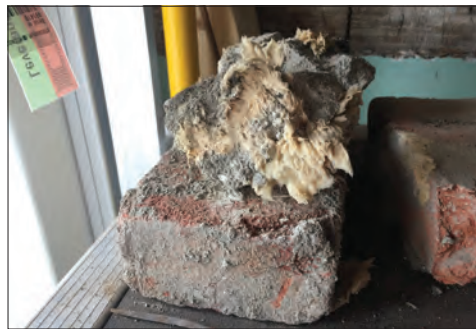
Figur 24. Avlägsnat tegel och svamp. Foto Johannes Pennström.

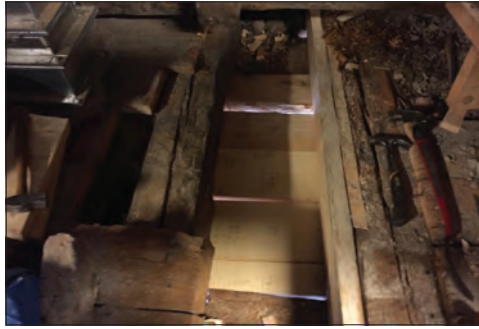
Figur 25. Träläggning av takbrädor (blindbotten) och bjälkar är klart. Foto Johannes Pennström.

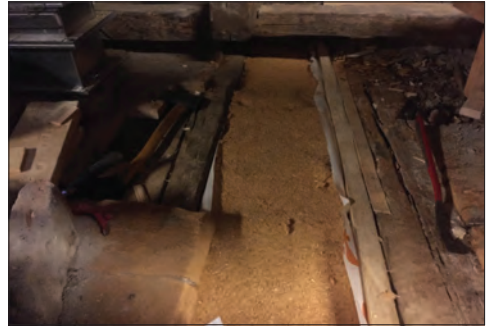
Figur 26. Facket mellan bjälkarna är fyllt med isolering, innan dess klätt med vindpapp. Foto Johannes Pennström.

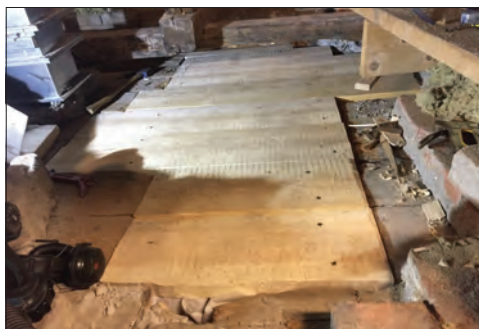
Figur 27. Nytt ramsågat virke över bjälkarna. Foto Johannes Pennström.

Över isoleringen kompletterades brädgolvet med virke lika befintligt, det vill säga ramsågad furu i kvalitet och dimension likt det tidigare. På brädgolvet murades brandbottens tegelgolv tillbaka. Tegelstenarna lades i, och fogades med, lerbruk.

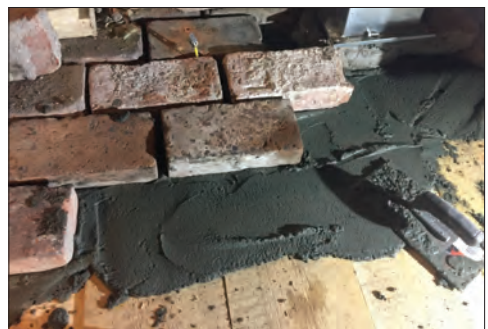
Figur 28. På det återanvänt tegel satt i lerbruk. Foto Johannes Pennström.

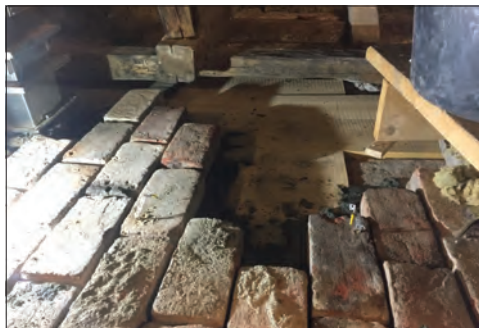
Figur 29. Läggning pågår. Foto Johannes Pennström.

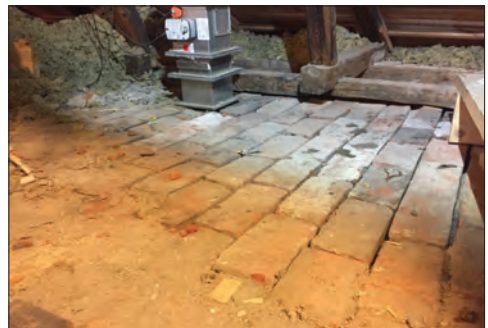
Figur 30. Hela ytan täckt med brandtegel. Foto Johannes Pennström.

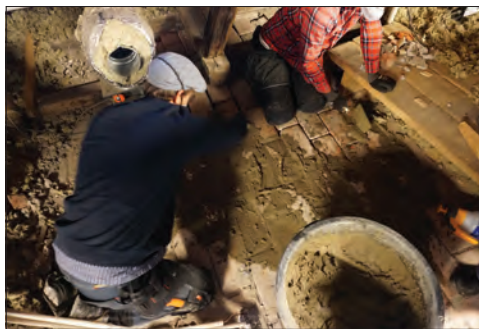
Figur 31. Teglet fogas sedan med lerbruk.

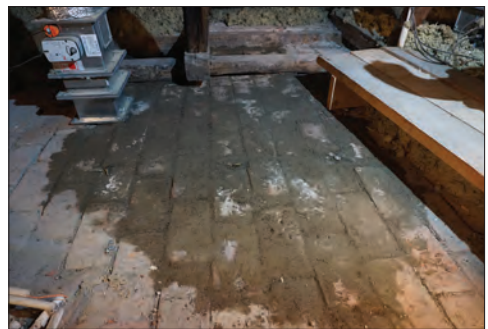
Figur 32. Hela ytan återställd, i väntan på att torka och täckas med isolering.

Under en del av remstycket som berördes av omläggningen lades träkilar för att bära av bjälken mot tegelgolvet. Till sist täcktes ytan åter med isolering i form av lösull. Samtliga arbeten utfördes av Roslagen Timmerhus AB, som underkonsult till Heving och Hägglund AB.
