Flytt av runsten Sö 90

Arkeologisk undersökning i form av antikvarisk kontroll

Fornlämning Hammarby 8:1, runsten
Stora Lövhulta 3:1
Hammarby socken
Eskilstuna kommun
Södermanlands län
Södermanland

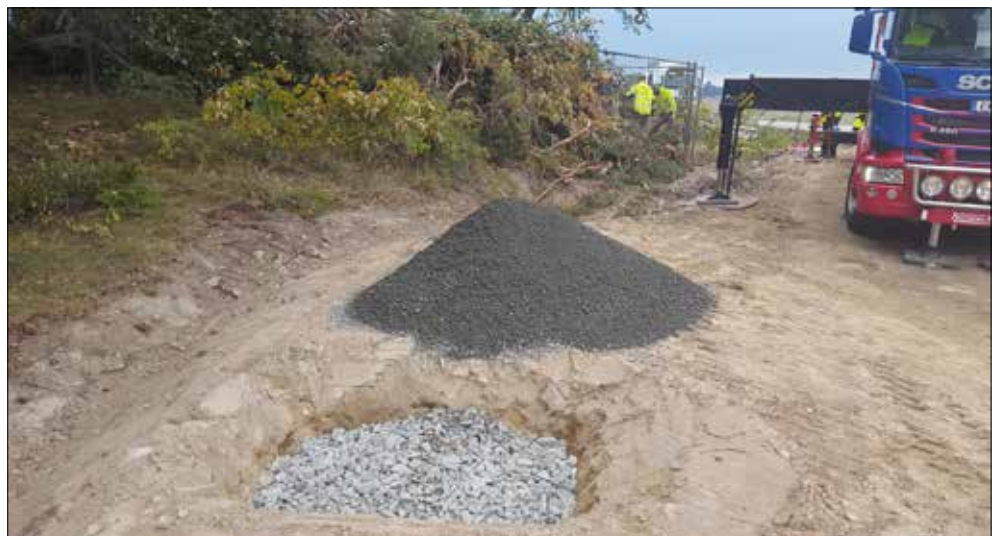
Figur 5. Platsen där runstenen skulle placeras var förberedd av Trafikverkets entreprenör Tranab. I bakgrunden syns två medarbetare från Stenkonservatorn Skanska i färd med att frigöra runstenen. Avståndet mellan de två platserna är 17 meter.

Runstenen placerades i en grop som förberetts av Trafikverkets entreprenör Tranab, efter mått av Stenkonservatorn Skanska. Gropen var $1 \times 1 \times 1$ meter stor. Upp till 0,70 meter var gropen fylld med sten i fraktion upp till 0,15 meter (figur 5). Gropen fylldes sedan för hand med ytterligare cirka 0,15 meter med sten i fraktion upp till 0,02 meter. Därefter placerades runstenen i gropen och riktades mot gång- och cykelvägen och Mälartvägen. Gropen fylldes upp med grus som trycktes och jämnades till.

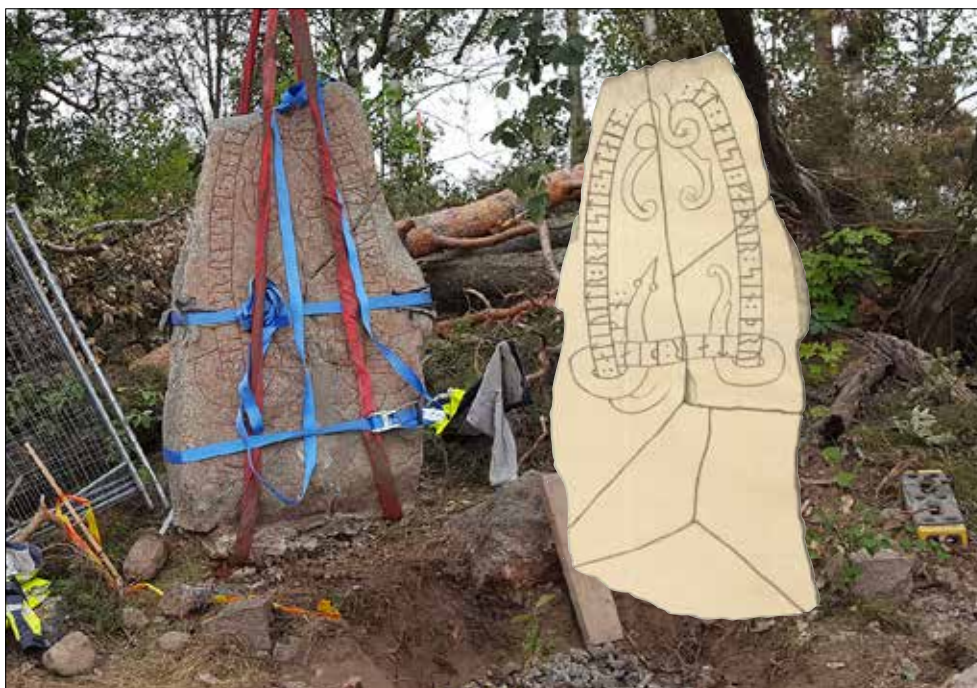
Inga nya skador uppkom på runstenen. Dock finns rester av cement och makadam kvar under stenen (figur 6). Skylten från Riksantikvarieämbetet – med information om runstensens ristning, upptäckt samt öde med att vara ett hinder i jordbruket – innehåller i och med flytten inaktuell information då skylten har textraden ”och restes 1961 på sin nuvarande plats”.

Vid en jämförelse mellan 1888 års avbildning av runstenen och runstenen i frigjort, ”svävande” läge framgår att stenen är avsevärt kortare nu än då. Om Carl Gustaf Österbergs teckning från 1888 är korrekt har runstensens rot, vid okänt tillfälle, huggits av (figur 6).

Figur 6. Vid en jämförelse mellan 1888 års avbildning och ett fotografi av runstenen 2018 syns en stor storlekskillnad. Om den äldsta avbildningen är korrekt har runstensens rot vid ett senare tillfälle avhuggits och jämnats till. Montage Maud Emanuelsson.

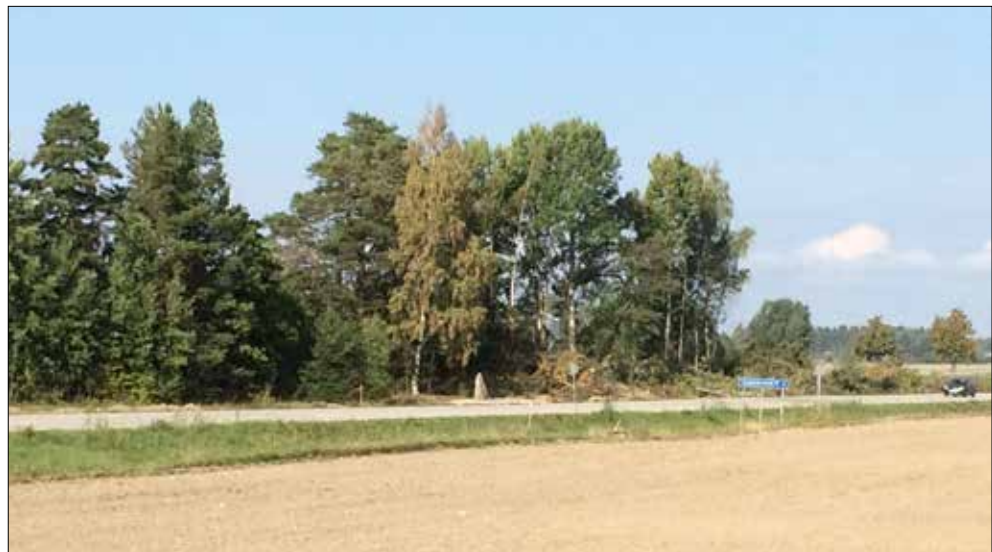
Flytten av runstenen Sö 90 genomfördes på ett tekniskt väl sätt. Runstenen, som av stenkonservator Daniel Kwiatkowski uppges ha en sådan konstruktion att den är självstående, är stabilt placerad i en fundamentsgrop, på en skapad plåtå uppbyggd av Trafikverket och Tranab. Runstensens nya placering är väl synlig från gång- och cykelvägen samt har en god exponering över och från de östra omgivningarna i landskapet (figur 7, 8 och 14). Runstenen har också fått den lutning som den ursprungligen bör ha haft.

Figur 8. Runstenen på sin nya plats längs Mälärvägen. Fotot är taget ungefär från den plats där stenen var placerad mellan 1889 och 1961 (inzoomat).

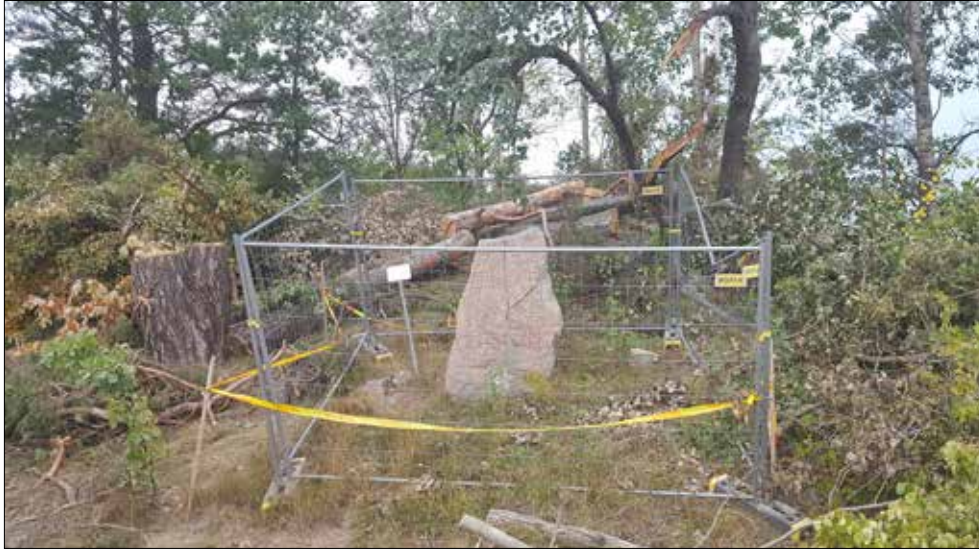
Figur 9. Runstenen före flytten. För att inte skadas av det pågående vägarbetet var runstenen temporärt inhägnad.

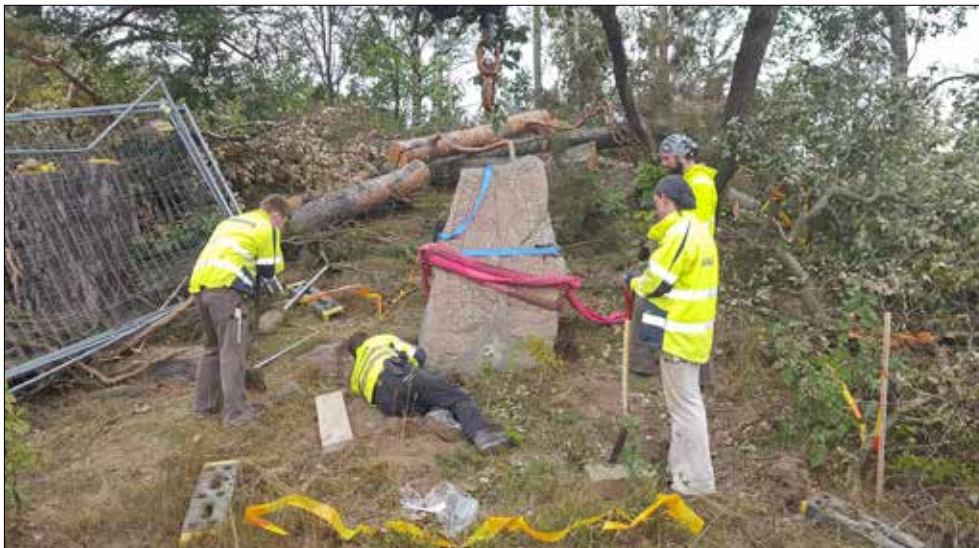
Figur 10. Runstenen frigjordes manuellt med handredskap, vilket tog en dryg timme för stenkonservatorerna.

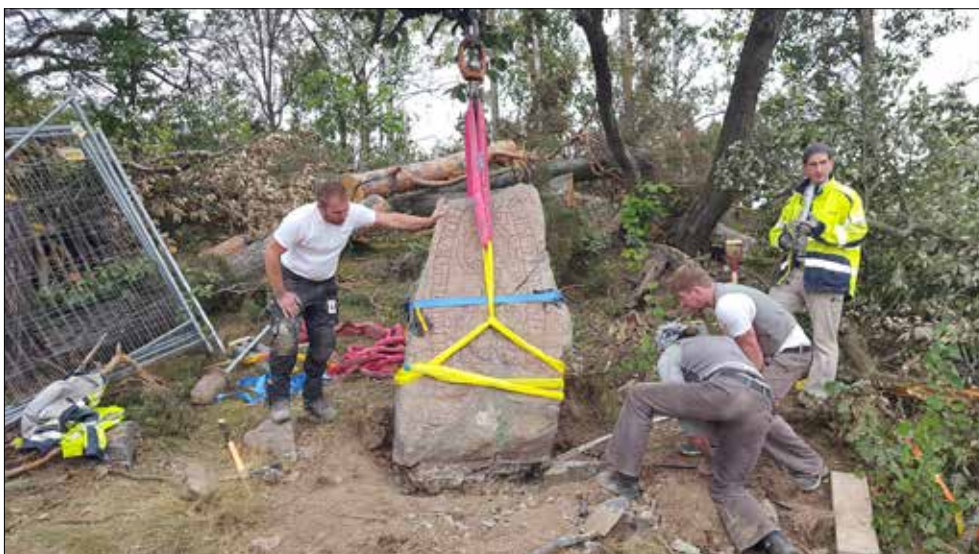
Det praktiska arbetet med att flytta runstenen ombesörjdes av underkonsult Stenkonservatorn Skanska. Runstenen frilades från vegetationslager och jord med spade. I samband med detta konstaterades det att runstenen förankrats i ett fundament av cement och makadam samt murats fast mot en bakomliggande sten (vilket förklarade runstenens bakåtlutning). Runstenen frigjordes från cementfundamentet med spett och hacka.

Figur 11. Runstenen hade 1961 monterats fast på ett synnerligen starkt fundament av cement och makadam.

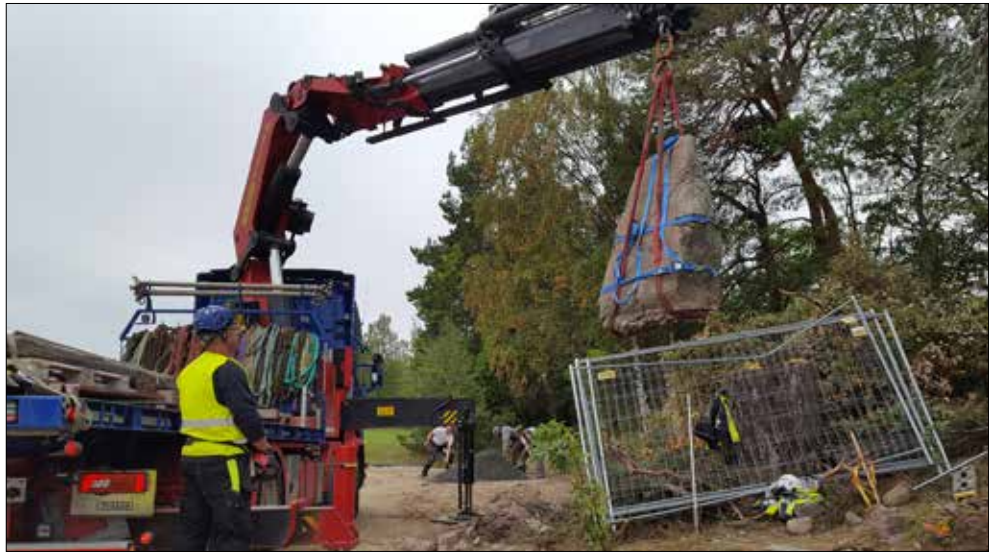
Figur 12. Runstenen är lossad och på väg till sin nya plats (bakom grusbögen).

Runstenen säkrades med två spännband, för att säkerställa att lagningarna inte gick isär, och lyftes sedan med två spännband som var för sig hade kapacitet att lyfta fem ton. Med hjälp av en kranbil från Sten Säfströms Åkeri AB (underkonsult till Stenkonservatorn Skanska) flyttades runstenen 17 meter åt sydväst (figur 5 och 7).

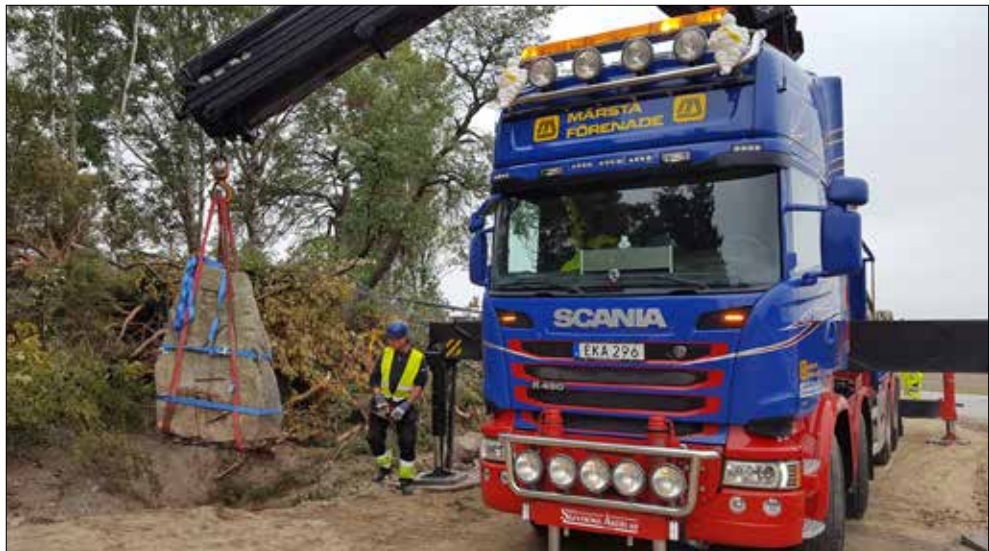
Vid en besiktning utförd av Stenkonservern Skanska den 3 maj 2018 konstaterades det att stenen trots skador (rostiga järnklamrar och lagningar som börjat spricka upp) var i sådant skick att den var möjlig att flytta. Stenens storlek ovan mark var cirka 1,6 meter hög och 1,0 meter bred och 0,60 meter som tjockast. Den uppskattades väga cirka 3,6 ton.

Figur 13. Runstensens oglamorösa baksida och 1889 års lagningar med järnkrampor.

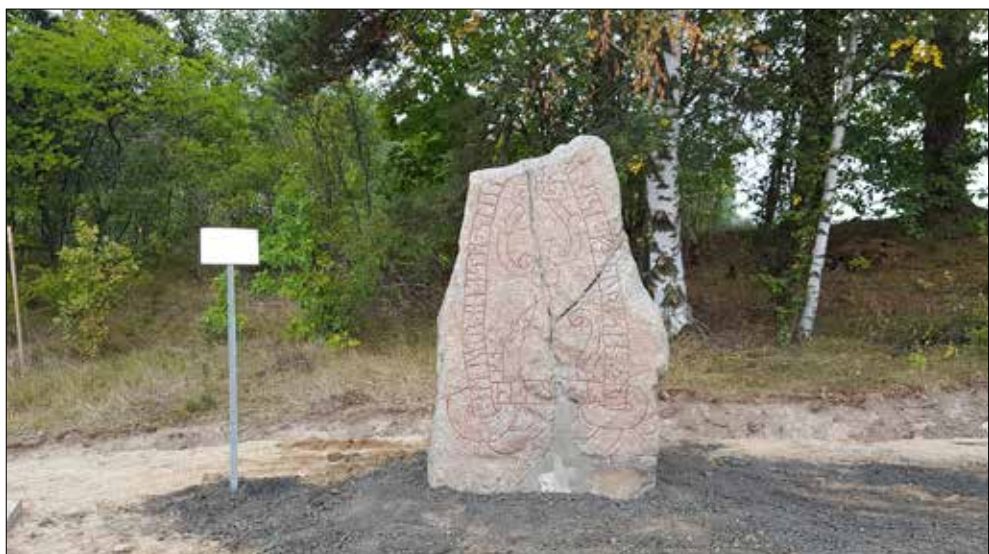
Figur 14. Runstenen och skyltens nya placering.

Den tillhörande skylten grävdes upp och placerades intill runsten med texten vänd mot trafiken.
