Gamla apotekshuset i Köping

Takomläggning 2017 – 2018

Antikvarisk rapport

Kvarteret Disa 2
Köpings socken
Köpings kommun
Västmanland

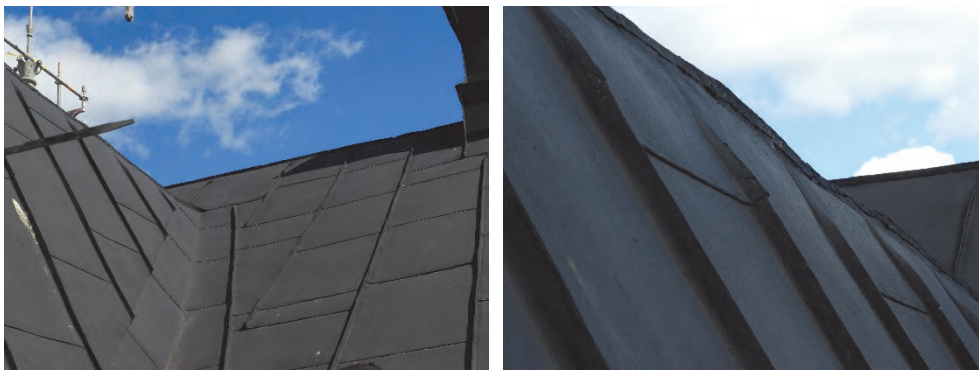
Figur 6. Sydvästra takfallet före åtgärder. Anslutning takfall och takkupa.

Figur 7. Nock på takkupa, sydvästra takfallet före åtgärder.

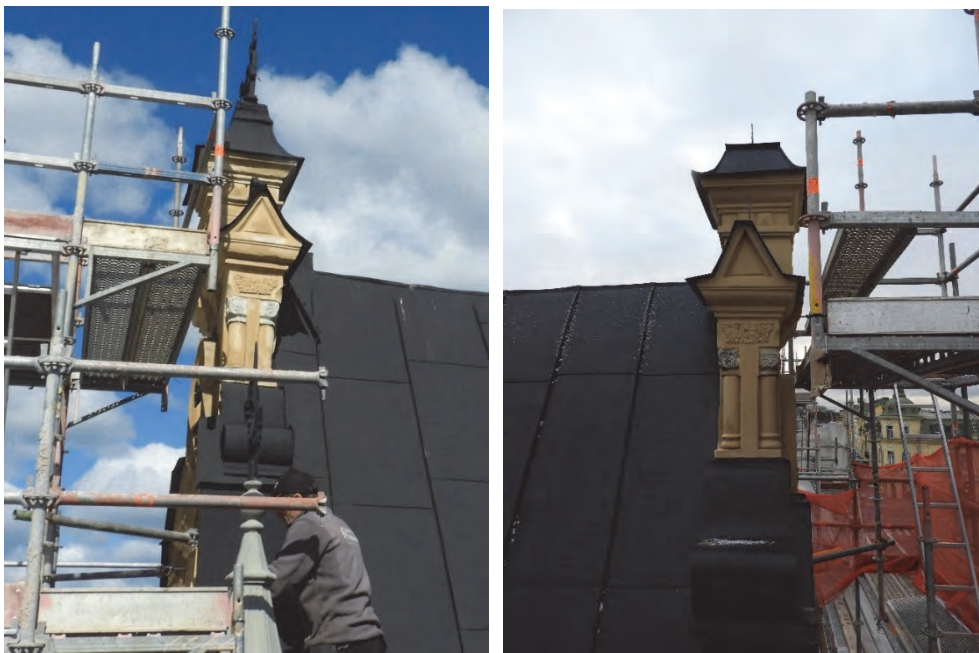
Figur 8. Avtäckning och putsdetaljer kring takkupa före åtgärder.

Figur 9. Avtäckning och putsdetaljer kring takkupa efter åtgärder. Smidesdetaljer ännu ej återmonterade.

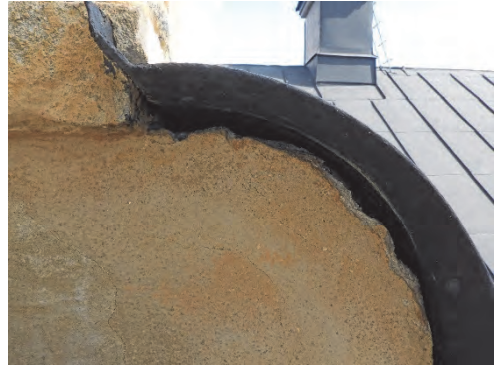
Figur 11. Infästningar befintlig plåt mot puts.

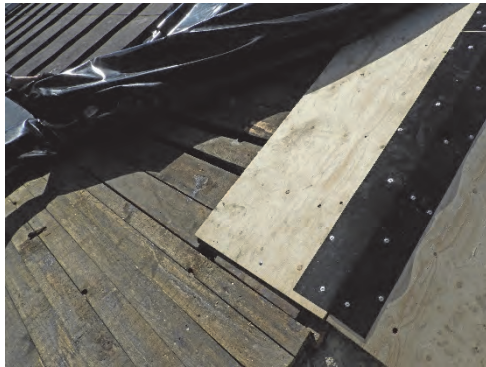
Undertaket var mycket ojämnt och gles, vilket ledde till ett förslag att lägga spontade plywoodskivor under ny taktäckning för att minska ojämnheter. Ur antikvarisk synvinkel godkändes detta avsteg från befintligt utförande. Man använde sig även av plywoodskivorna för att förlänga takutsprånget vid takfoten. Anledningen till att takfoten förlängdes något är att huset har satt sig kraftigt och lutar så pass mycket att vattnet från taket rinner på fasaden längre ned. Detta tros vara en av anledningarna till de stora putsproblem som man dragits med under en lång period.

Figur 14. Nedre delen av baksidans undertak var bytt sedan tidigare, högre upp anas det äldre undertaket med glesare lagd underlagspanel.

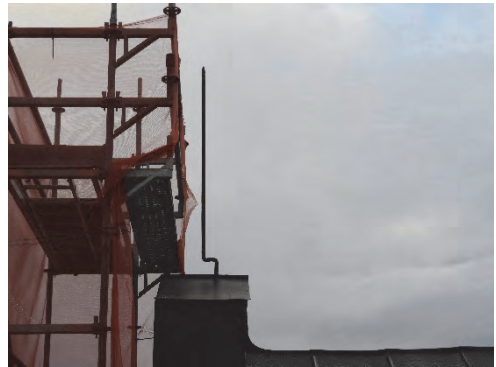
Figur 15. Spjuten som gavelspetsens zinkdekoration monteras på är rostskyddsbehandlade och målade.

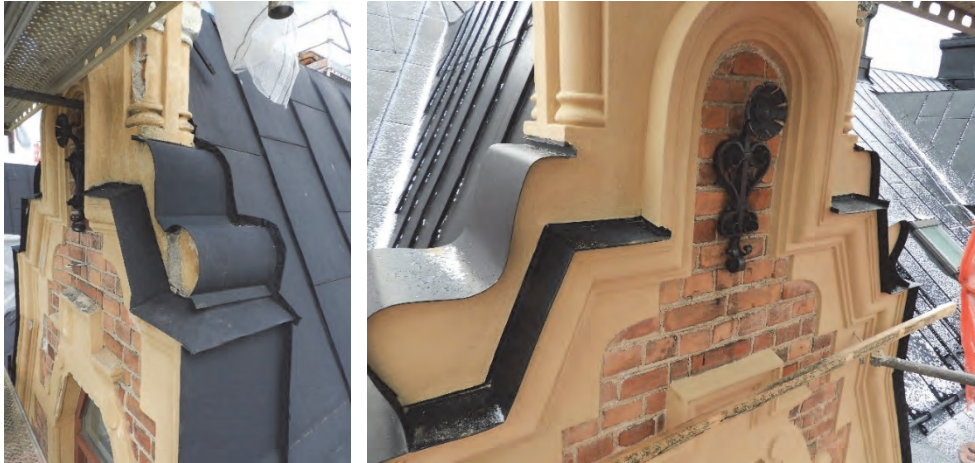
Figur 16. Avtäckning och putsdetaljer kring takkupa före åtgärder.

Figur 17. Avtäckning och putsdetaljer kring takkupa efter åtgärder. Putsbärande plåtkant.

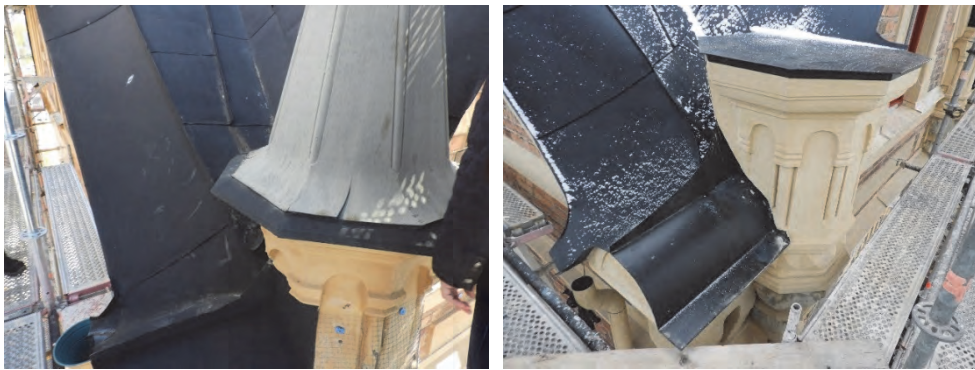
Figur 18. Plåtavtäckning vid turrell före åtgärder.

Figur 19. Plåtavtäckning vid turrell efter åtgärder. Plåttäckningen är nu tät över turrellen (huvn på turrellen ännu ej återmonterad).

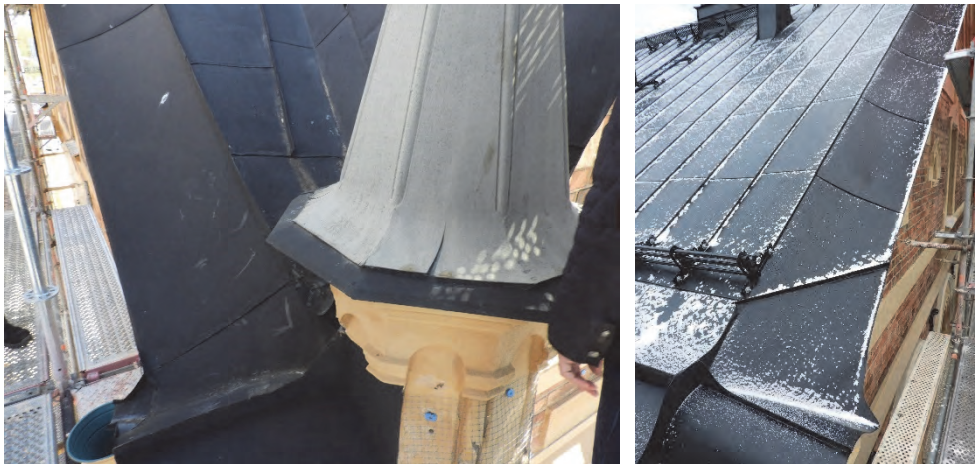
Ytterligare några små förändringar har utförts i taktäckningen för att minska takavvattningens påverkan på fasaderna. Avtäckning av taket över gavelpartierna har försetts med låg kant för att föra ned vattnet mot takavvattningen (se figur 20). Man har även lagt in en snedställd fals för att leda vatten mot fotrännan. På så sätt vill man undvika att regnvattnet rinner över gavelfasaden.

Figur 20. Avtäckning över gavlarna före åtgärder.

Figur 21. Avtäckningen över gavlarna har försetts med låg kant som ses till böger i bild. Man har även lagt in en snedställd fals för att leda bort en del vatten mot fotrännan.

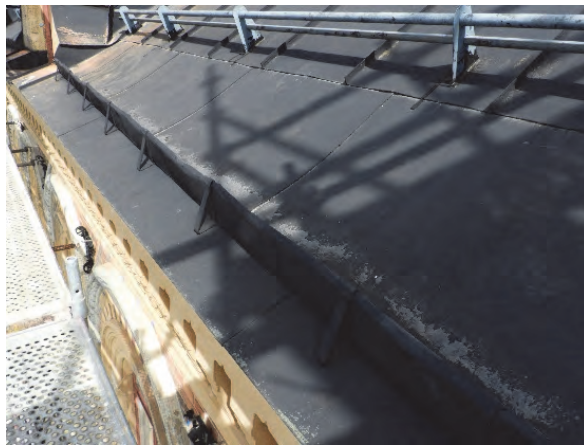
Figur 24. Befintligt snörasskydd monterat genom plåten.

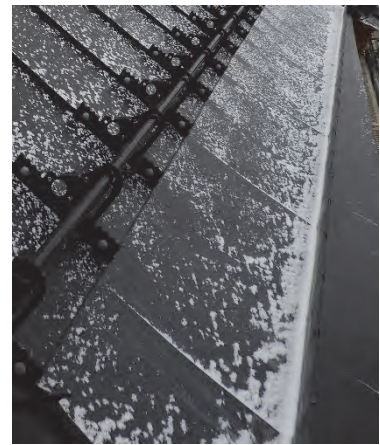
Figur 25. Nytt snörasskydd av rörmodell fäst på falsarna.

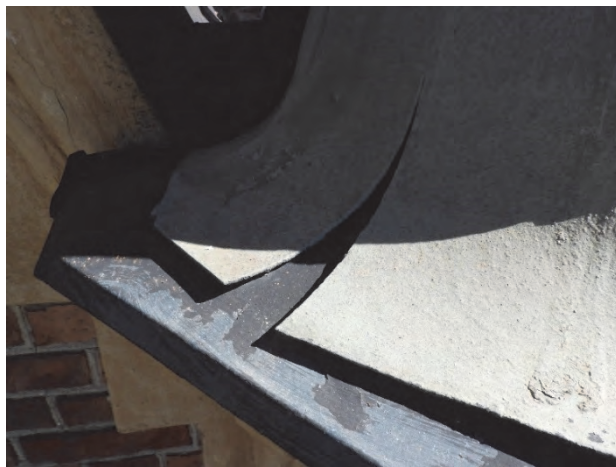
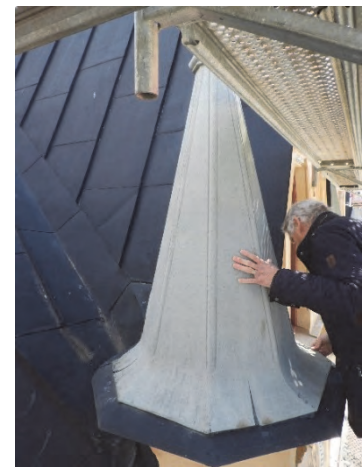
Figur 30. Huv före nedmontering sommaren 2017. Nedre delen spricker upp i skarvarna, där den vilar på turellen.

Figur 31. Huv före nedmontering sommaren 2017. Nedre delen spricker upp i skarvarna, där den vilar på turellen.

Huvarna till turellerna försågs med en underbyggnad som avlastar tyngden och som gör att den inte går isär mer i nederkanten. Huvarna har slutligen målats med linoljefärg Pentur Kultur från LIWA-gruppen i kulören NCS S 3502-B, vilken motsvaras av RAL 7040.

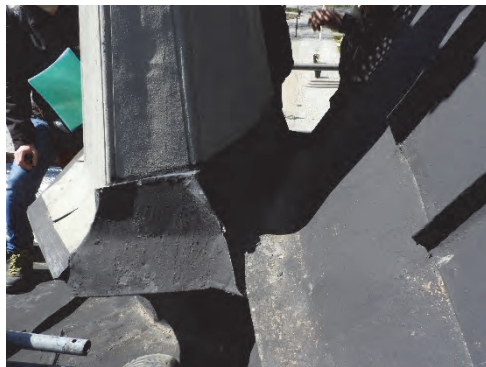
Figur 32. Tidigare lagningar vid buvar.

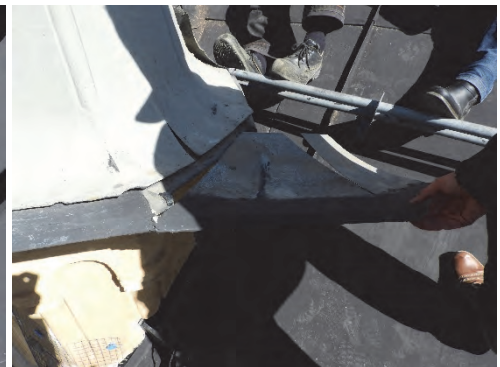
Figur 33. Tidigare lagning bestående av en inskjuten plåt under buven.

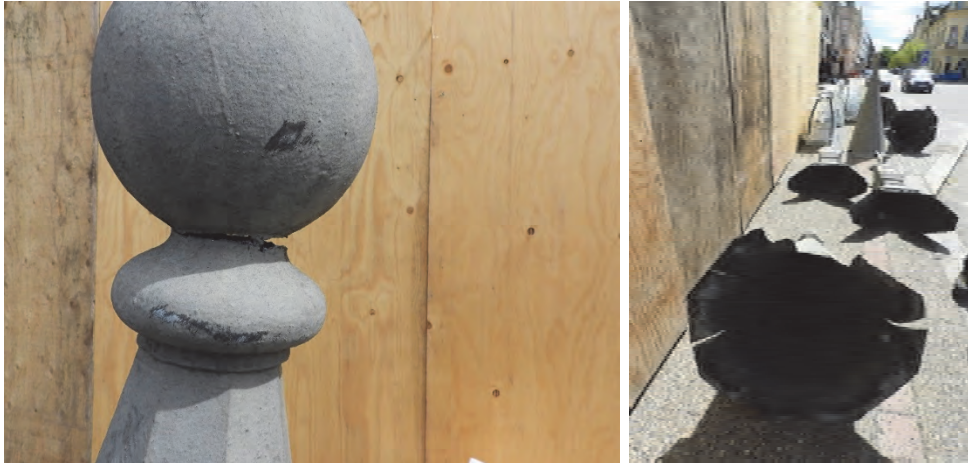
Den zinkplåt som utsmyckningarna är tillverkade av är mycket hård och porös och hade före demonteringen omfattande skador. För att kunna reparera huvarna skickades först materialprover för analys hos SSAB:s laboratorium i Borlänge, för att få kompletterande uppgifter från laboratoriet om materialet var lödbart och i så fall med vilken typ av lod. Zinkplåt är möjligt att reparera genom lödning, svårigheten ligger i det spröda materialet, renheten innan lödning och att smältpunkten för zinken respektive lodet ligger mycket nära varandra, det skiljer bara 50 grader. Det var därmed problematiskt att laga de delar som spruckit. Tester fick först göras på mindre delar vilka visade att ”vanligt” zinklöd kunde användas.

Figur 34. Zinken är mycket spröd och sprucken på flera ställen. Se spricka under kula.
 Figur 35. Samtliga zinkdetaljer är nedplockade för åtgärdande på verkstad.

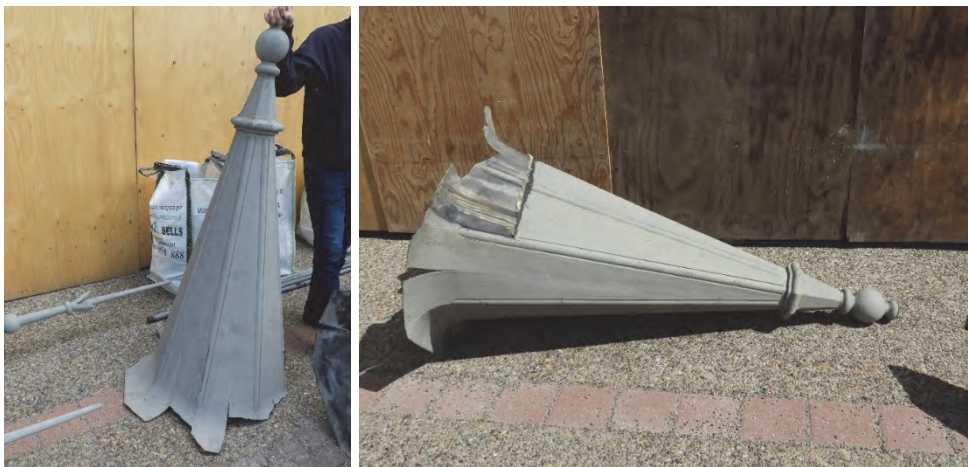
Figur 36. Nedre delen med avslagna delar av zinkplåten.
 Figur 37. Skador i nedre delen av huven.

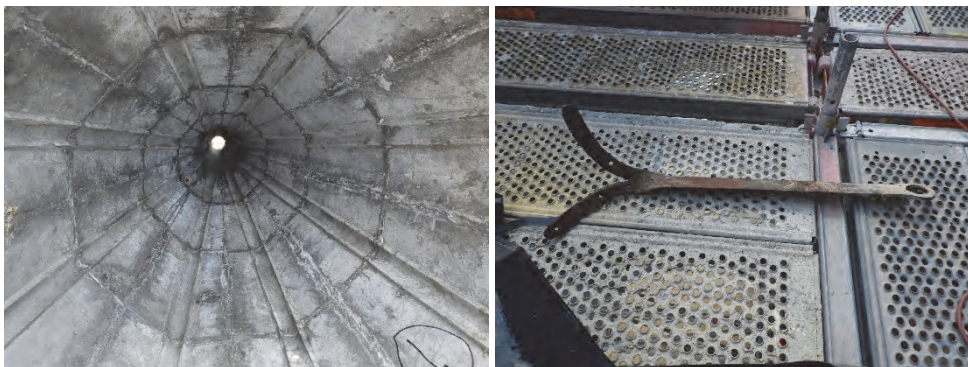
Vid demonteringen visade det sig att zinkutsmyckningarna förmodligen är tillverkade av gjutna sektioner vilka sedan sammanfogats genom lödning.

Figur 38. Inne i huven syns spåren efter hur delarna är sammanlödda.
 Figur 39. Infästningsjärn.

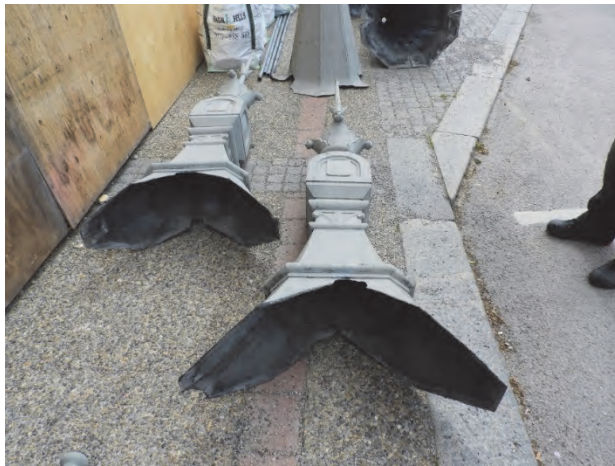
Figur 42. Gavelspetsarnas takryttare är i relativt gott skick.

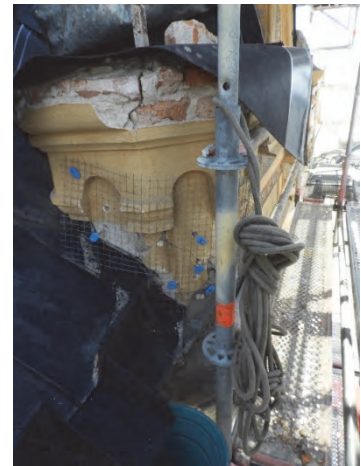
Figur 43. Den södra takkupans norra turell har sprickebildningar och upplevs sitta delvis löst.

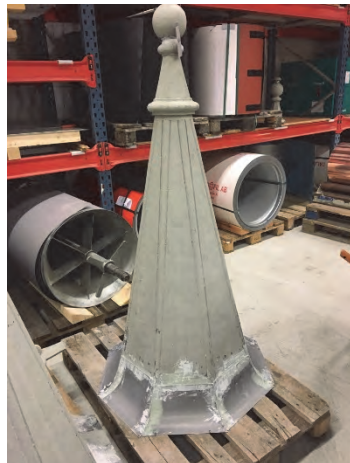
Figur 44. Lagningar i nedre del av huv. Foto: Lennart Holmström.

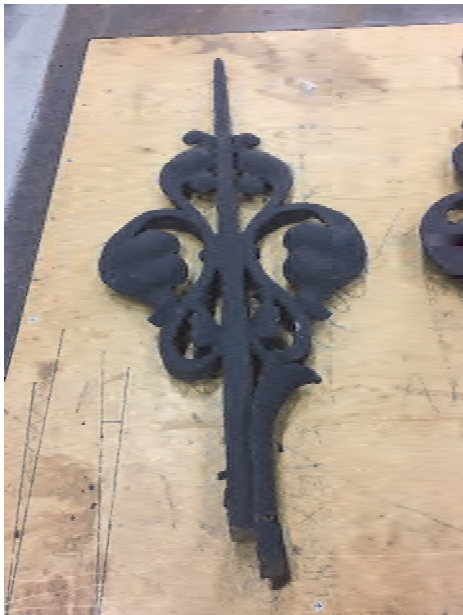
Figur 50. Några smidesdetaljer saknades sedan tidigare. Ingen komplettering av dessa gjordes. Foto: Plåt-Lars AB.

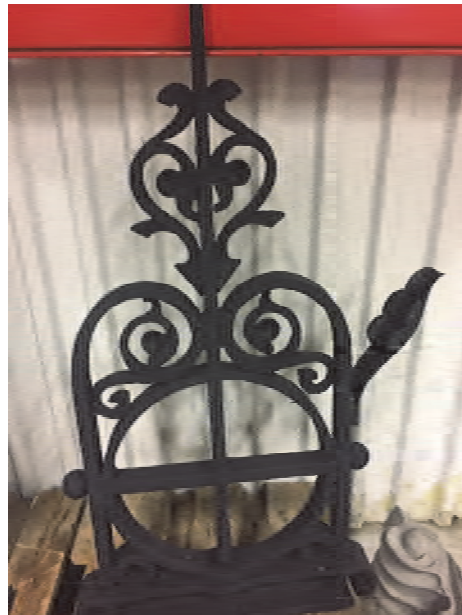
Figur 51. Några smidesdetaljer saknades sedan tidigare. Ingen komplettering av dessa gjordes. Foto: Plåt-Lars AB.

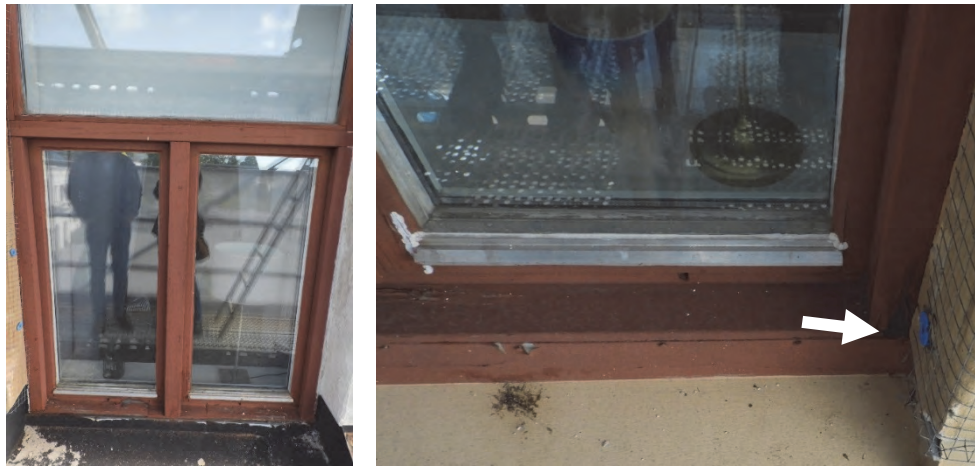
Även fönstren i takkuporna var i dåligt skick. Dessa fönster tillkom på 1980-talet, då äldre utåtgående fönster byttes mot nya inåtgående fönster. Skicket på fönstren var vid besiktningen 2017 dåligt, med förekommande rötskador. I andra fall syntes flera tidigare lagningar. Ett av grundproblemen är det nuvarande utförandet med inåtgående fönster vilket leder in vatten i konstruktionen. Länsstyrelsen gav sitt tillstånd till byte av takkupornas fönster, men slutligen kom karmbottenstycken och karmsidostycken att repareras på plats och endast ytterbågarna nyttillverkades.

Figur 52. Fönstren i takkuporna byttes till inåtgående fönster 1984. Observera äldre lagningar i bottenstycket.

Figur 53. Karmarna har omfattande skador, se rötskadan vid pilen.

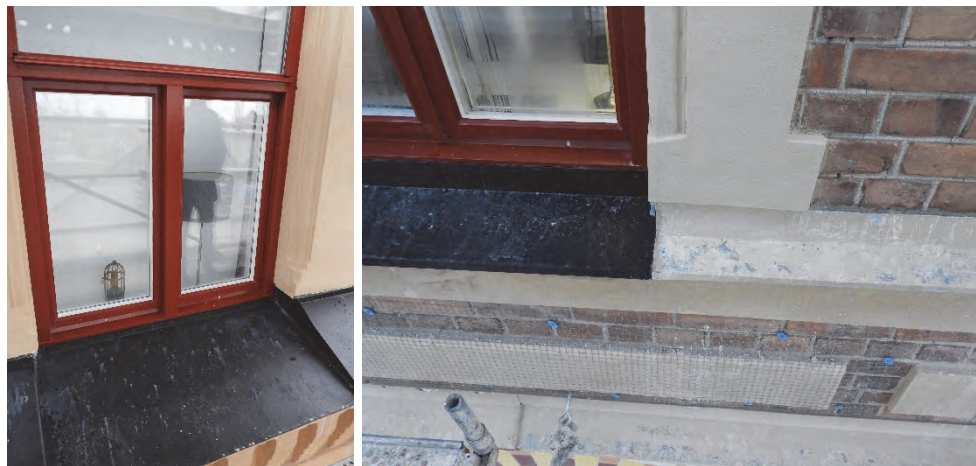
Figur 54. Reparerad fönsterkarm.

Figur 55. Reparerad fönsterkarm och förhöjd plättäckning.

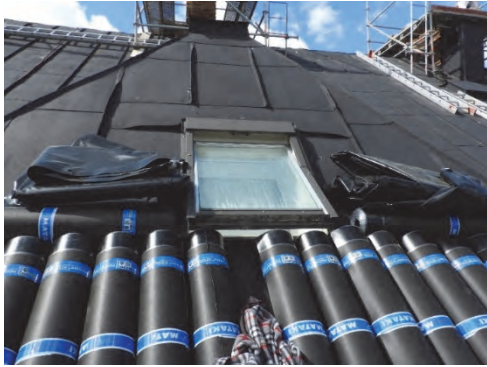
Takfönstrens glaskassetter läckte och hade därmed blivit mjölkiga. Då fönstren var moderna och sargen till nya fönster inte beräknades bli högre i förhållande till plättäckningen än idag, ansågs ett byte inte påverka byggnadens kulturhistoriska värde. Slutligen byttes emellertid endast glaset och fönsterbågen målades.

Figur 56. De moderna takfönstren läckte och hade därmed blivit mjölkeiga på insidan.

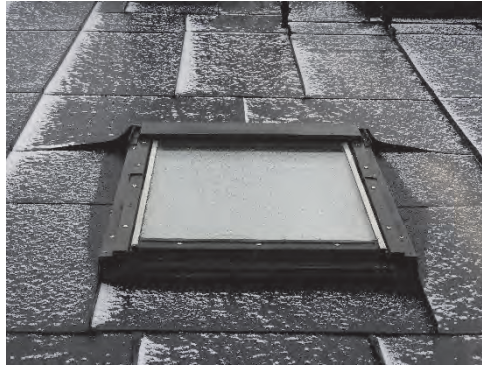
Figur 57. Åtgärdat takfönster med nytt glas.

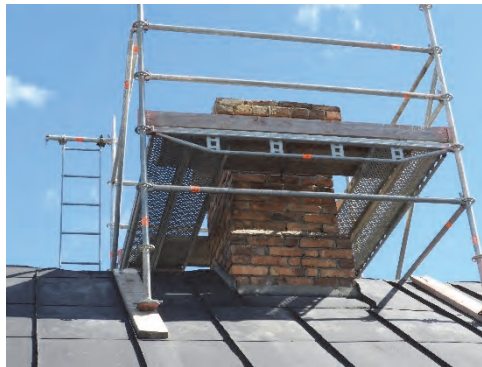
Övre delarna av skorstenarna murades om med anledning av att det utkragande krönet var dåligt. De återställdes och plåtkläddes på samma sätt som tidigare utförande.

Figur 59. Krönen på skorstenarna murades om då dessa var i dåligt skick.

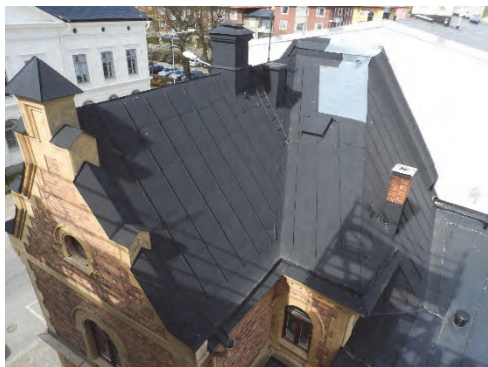
Figur 62. Tak före åtgärder. Skorstenen till höger i bild var inte helt plåtinklädd.

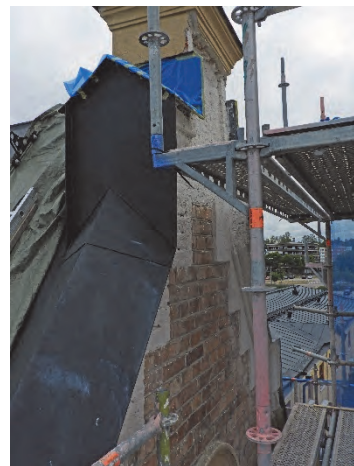
Taket har täckts om med samma material och metoder som huvudbyggnaden. Några förändringar har gjorts. Skorstenen på östra takfallet var tidigare inte helt inklädd med plåt. En taklucka har ersatts med ett takfönster av samma storlek. De vertikala partierna på trappstegsgavlarna blev tyvärr plåtklädda felaktigt (se figur 68). Då detta

Figur 67. Felaktig plättäckning på vertikala putsytor.

påpekades av antikvarie fick detta lösas i efterhand genom att måla dessa plåtpartier med samma kulör som fasaden (se figur 69). Vid nästa takåtgärd bör man återställa utförandet.

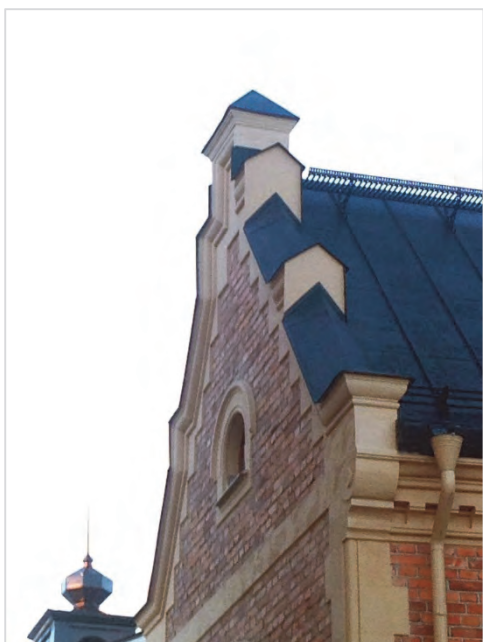
Figur 68. Plåttäckningen på de stående putsytorna har målats i samma gula kulör som putsen. Foto: Lennart Holmström.

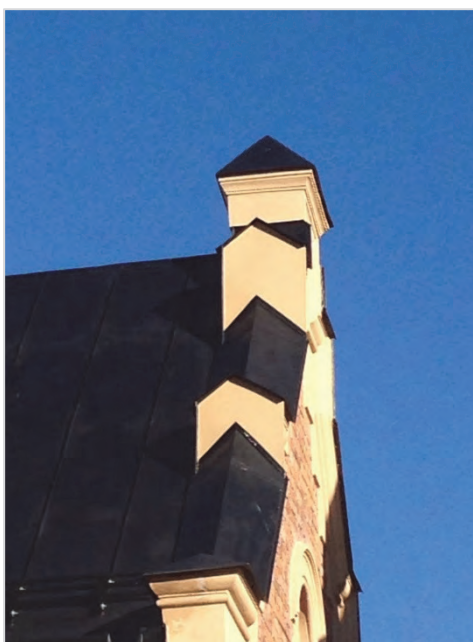
Figur 69. Plåttäckningen på de stående putsytorna har målats i samma gula kulör som putsen. Foto: Lennart Holmström.
