# Biskopsgården i Strängnäs

## Tillgänglighetsåtgärder och omläggning av terrass

Antikvarisk rapport

Kvarteret Bispen 3  
Strängnäs stad  
Strängnäs kommun  
Södermanland

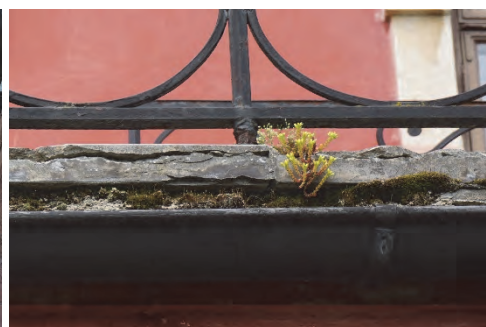
*Figur 15. Bristfälligt tätskikt under kalkstensplattorna gör att fukt tränger igenom.*

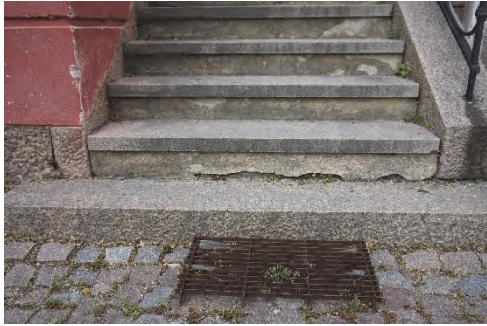
Figur 16. Skadade sättsteg i trappan.

Sättstegen putsades med cementbruk och avfärgades med silikatfärg som utgår från kulören för sockeln (NCS S4010-Y90R) men bruten på plats för att bättre harmonisera med trappans granit.

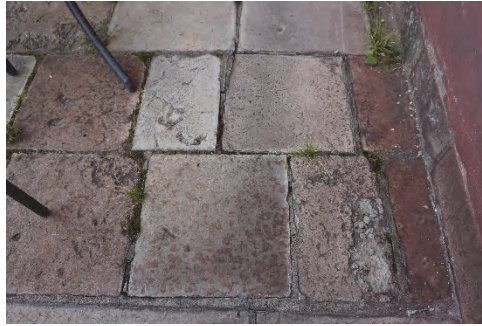
Figur 17. Terrassens fogning var i mycket dåligt skick vilket ledde till att fukt trängt ner i konstruktionen och kalkstensens ytskikt spjälkades loss.

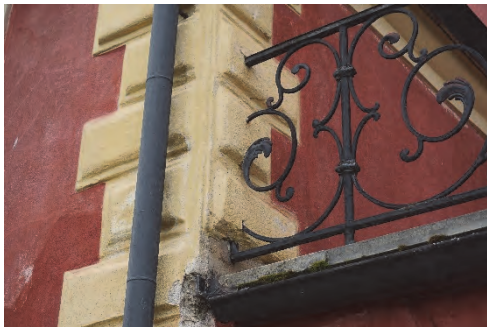
Figur 18. Putsbortfall på grund av fukt i fasaden.

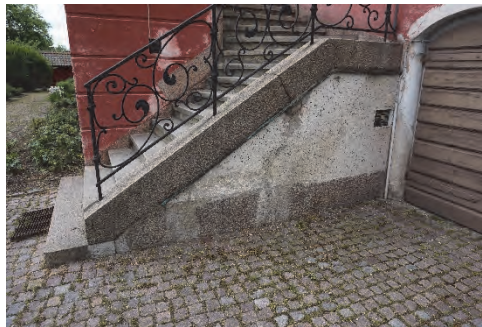
Vangstycket, eller stödmuren, till trappan har tryckts ut något till följd av inträngning av vatten och smuts, med efterföljande fuktskador i underliggande mur. Efter övervägande sattes trappan inte om, istället prövades det om en justering kunde räcka. Springan mellan trappstegen och vangstycket rensades, vangstycket trycktes in och skarven fogades med A-bruk. Tanken var att om det inte föll väl ut skulle trappan sättas om i etapp 2. Åtgärden visade sig inte fungera särskilt väl, trappan åtgärdades dock aldrig i etapp 2. Det översta plansteget lades dock om så att tätskiktet, bitumenmattan, kunde läggas även under trappans översta steg.

Figur 19. Stödmuren för trappan hade tryckts ut.

Vangstyckets fasadyta lagades i och putsades. Gallret mot öster byttes till ett fläsgaller likt det i terrassens östra fasad. Även gallret i östra fasaden ersattes med ett nytt. Det befintliga blecket restaurerades och återanvändes.

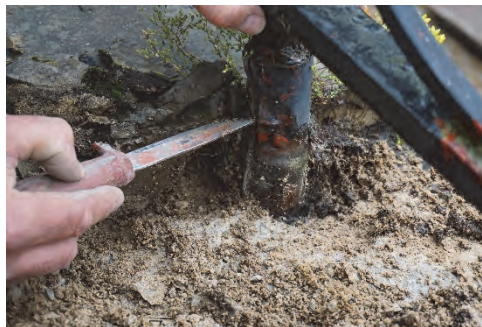
Figur 21. Spricka i stosen till räcket infästning.

Den befintliga fotplåten av koppar var lagd kring räcket fästen och kring varje fäste var en kittfylld stos av svept kopparplåt. Nya stosar utfördes med samma princip som använts för de befintliga, de tätades dock med cementbruk samt tätmassa. Kopparsvepen målades inte utan är tänkta att få en naturlig ärgad patina efterhand.

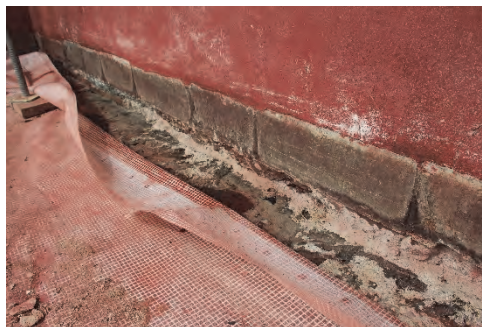
Figur 23. Det gamla tätskiktet går in under sockelstenen, vilken i sin tur sitter fast i ett hårt cementbruk.

Naturstenssockeln utmed fasaden på terrassens var tänkt att demonteras och återmonteras efter att det nya tätskiktet lagts in och vikts upp bakom sockeln. Sockelns sten är visade sig dock vara murad med ett cementrikt bruk, vilket är hårdare än stenen. Sockeln kunde därmed inte lossas utan att stenmaterialet gick sönder. En ny lösning på sockel fick därför utformas. Det nya tätskiktets bitumenmatta veks upp över den befintliga sockeln och en ny sockel, av 30 mm granit, sattes i bruk utanpå. Ovansidas framkant avfasades 45 grader och kompletterades med en ovanförhängande 25 mm tjock putslist för att dämpa effekten av den nya sockelns utkragning.

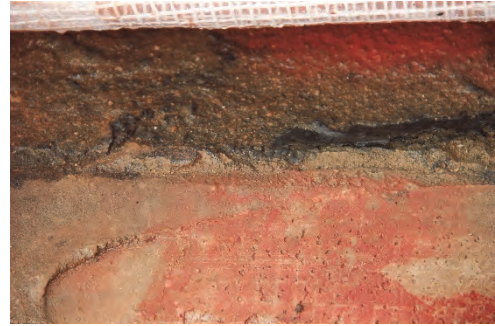
*Figur 25. Övre sättsteg har varit fastlimmat med epoxylim. I mellanrummet mellan epoxyyta och svart tätskikt har fukt kommit in.*

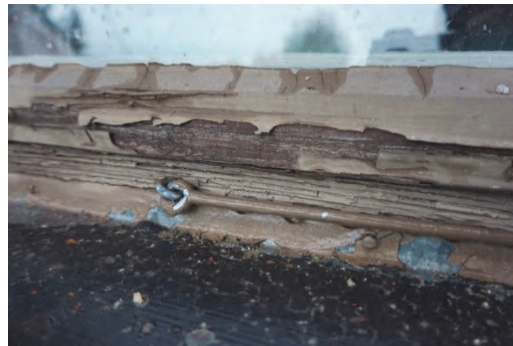
Figur 43. Färgsläpp på båge och karm före åtgärder.

Huvudbyggnadens fönster var målade med en organisk färg i brun kulör. Vid restaureringen av fönstren, vilket bland annat inbegrep avlägsnande av den olämpliga plastfärgen, målades de istället i en äldre grön kulör som återfunnits under den bruna färgen. Den nya kulören är en svartblandad kromoxidgrön kulör motsvarande NCS S 7005-G20Y.

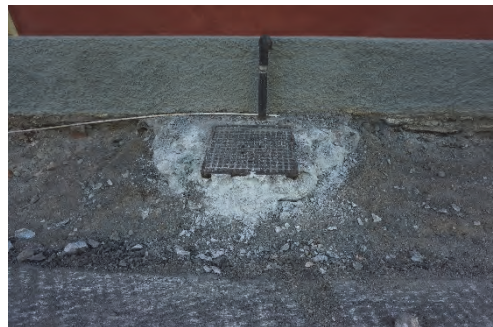
Figur 61. Tidigare betonggjutning kring brunn.

Vid omläggningen lades rör ned i mark under trottoaren och den tidigare oproportionerligt omfattande gjutningen runt brunnen i trottoaren öster om huvudentrén bilades delvis bort.
