Invändiga åtgärdsarbeten i kyrkorummet i Nävertorps kyrka

Antikvarisk medverkan

Katrineholmsbygdens församling
Mejseln 5
Katrineholms kommun
Södermanlands län
Södermanland

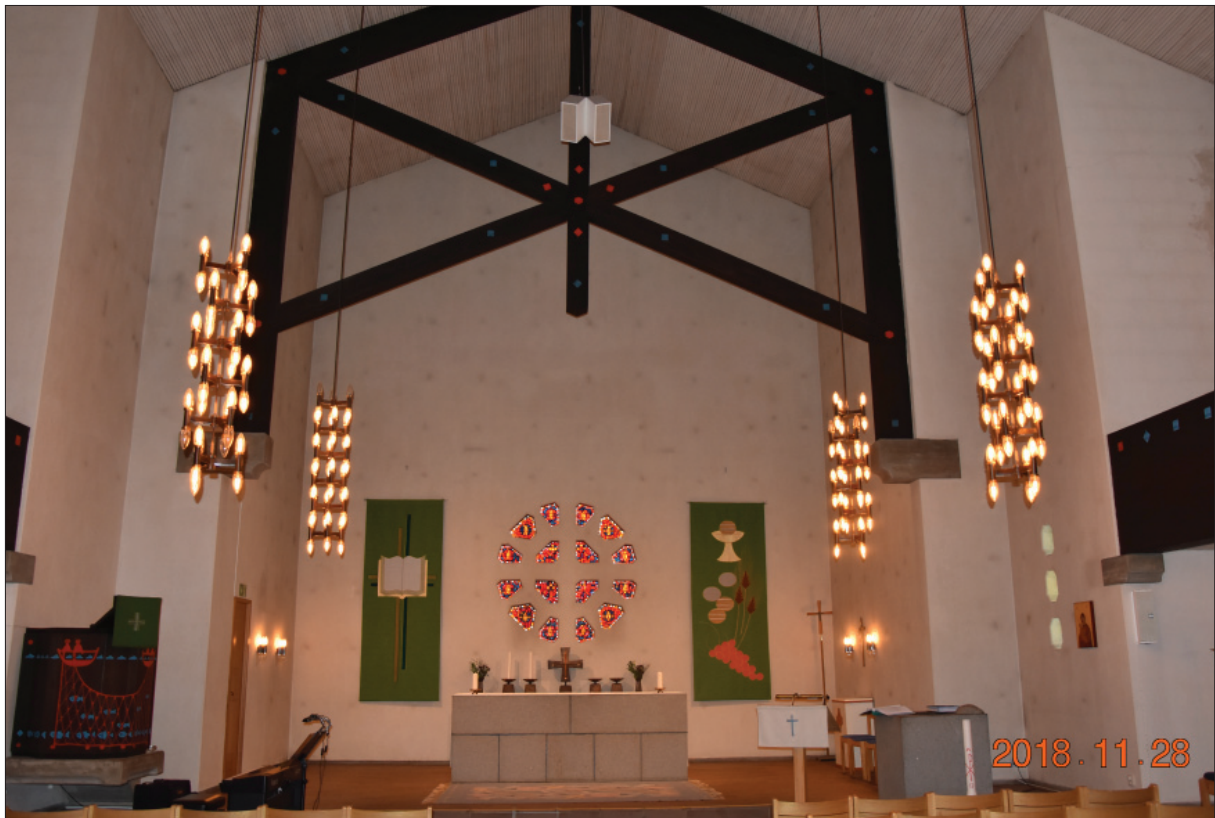
Figur 2. Startmöte den 28 november 2018. Utblick mot altaret, lägg märke till väggarnas svarta fläckar.

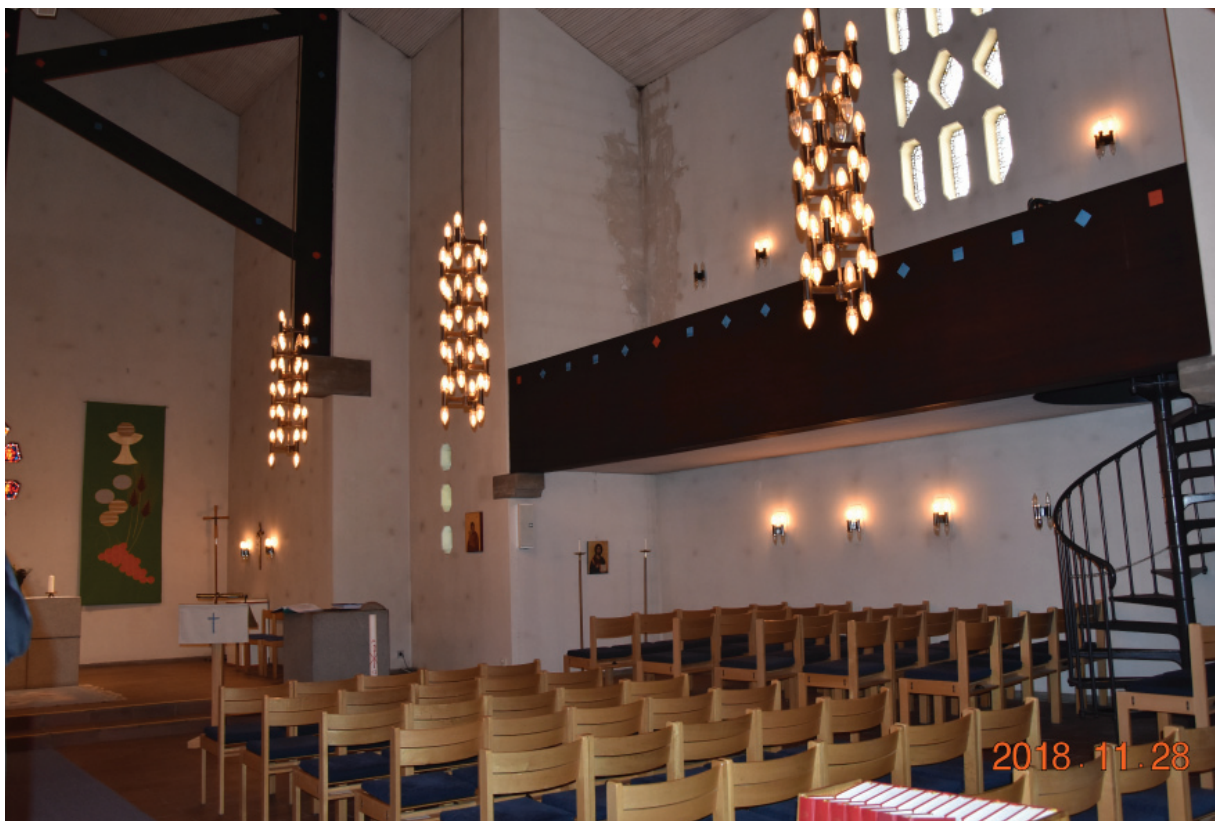
Kyrkans invändiga stuprör medförde vattenläckage och trots försök med värmekablar, rengöring och tätningar gick problemet inte att lösa. År 2016 godkände därför länsantikvarien uppsättandet av utanpåliggande rektangulära stuprör åt söder, vilket löste problemen och resulterade i att väggarna blev torra. Kyrkans invändiga väggar var dock i stort behov av att återställas. De invändiga stuprören var inmurade och omslutna av lättbetong och belägna i hörnen (mot koret på båda sidor). Här fanns fuktskador och sprickbildning. Även övriga väggfält uppvisade svarta fläckar som var ett resultat av armeringsjärn i betongen som drar in kyla där smutsen samlas. Även elledningar i kyrkorummets ljuskronor var i behov av att bytas ut, eftersom de inte var anpassade för LED-lampor.

Figur 3. Utblick mot kyrkorummets södra del. Bakom fuktskadan i hörnet döljer sig ett inmurade stuprör, vilket är orsaken till skadan.

Slitsar höggs upp i väggarnas hörn för att demontera de innanförliggande stuprören. Eftersom väggarna visade sig vara relativt torra behövde man inte hugga upp så mycket som man ursprungligen hade tänkt sig. Stuprören togs bort och hörnen nätades och murades med lättbetong (betonglagningsbruk av fabrikat STO) och putsades med fint fogbruk. Samtliga väggar rengjordes med torrborstning (rengöring med svamp visade sig inte fungera på det hårda underlaget). Ljuskronor och lampetter monterades ner och rengjordes och befintliga elledningar byttes ut. En ny och mindre elcentral har placerats på samma plats som den befintliga. Kyrkans träkonstruktioner av brunbetsad furu som återfinns i takstolar, predikstol och läktare har dammsugits och rengjorts med fuktad trasa. I den arbetsbeskrivning som upprättades av Arkitektur & Byggnadsvård före byggstart noterades en mindre skada i trätaket i det ena stuprörshörnet. Trätaket torkade och behövde således inte åtgärdas. Däremot byttes vattenskadat trä ut vid en enkeldörr på norra sidan av kyrkorummet till nytt trä.

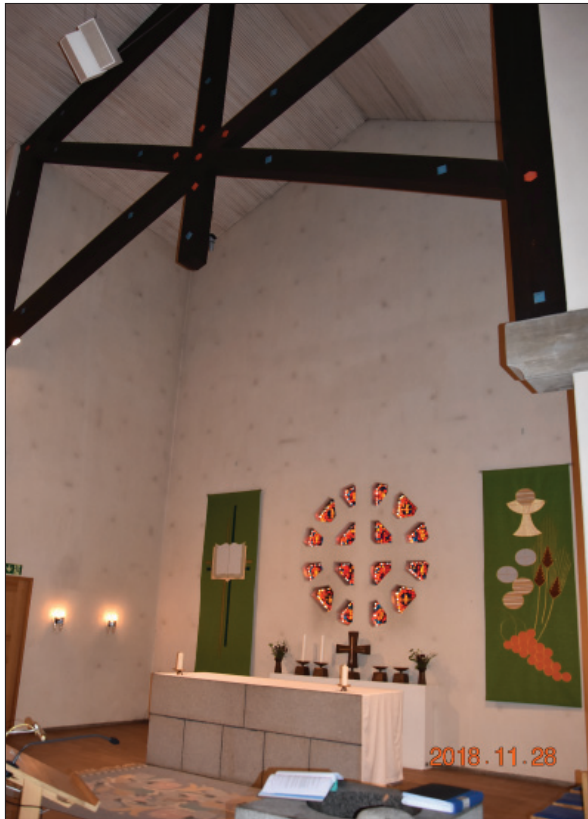
Figur 4. Mitt i bild altare och korfönster, se väggarnas smutsade ytor.

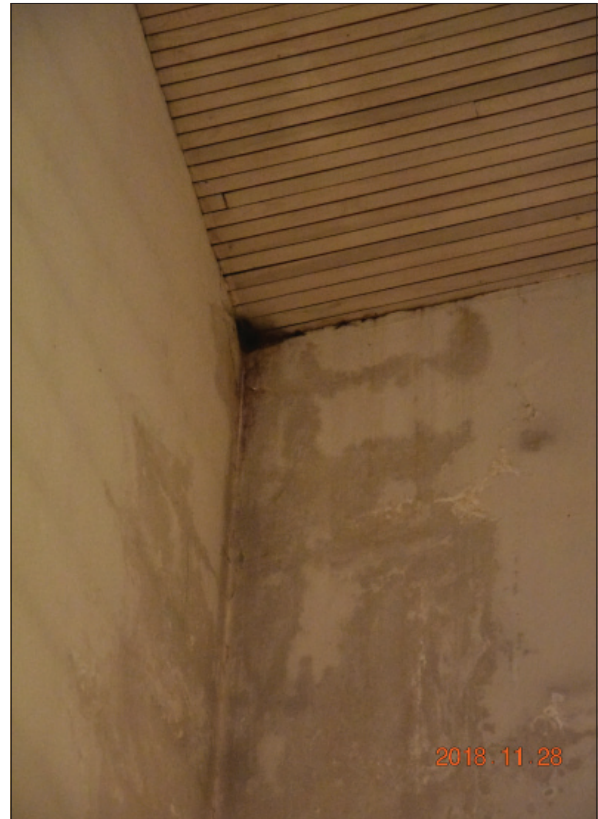
Figur 5. Detalj av fuktskada invid sidoläktare i kyrkans främsta del (södra sidan).

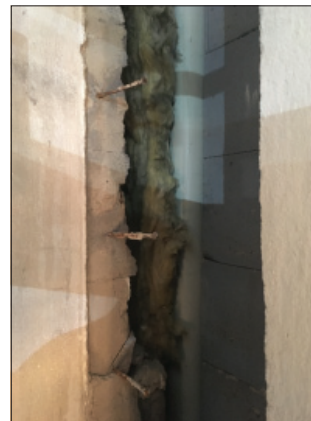
Figur 7. Slits upptagen vid stuprör. Foto Leif Göttberg.

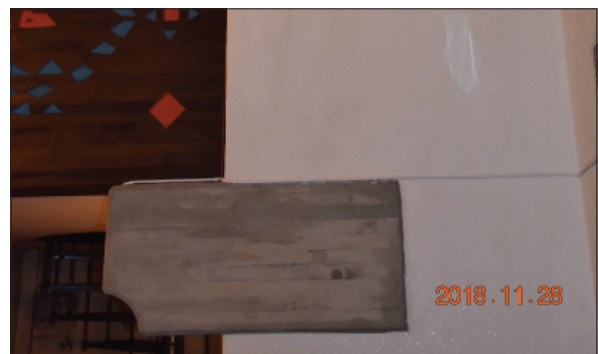
Figur 8. Detalj av sprickbildning på vänstra sidan av orgelläktaren.

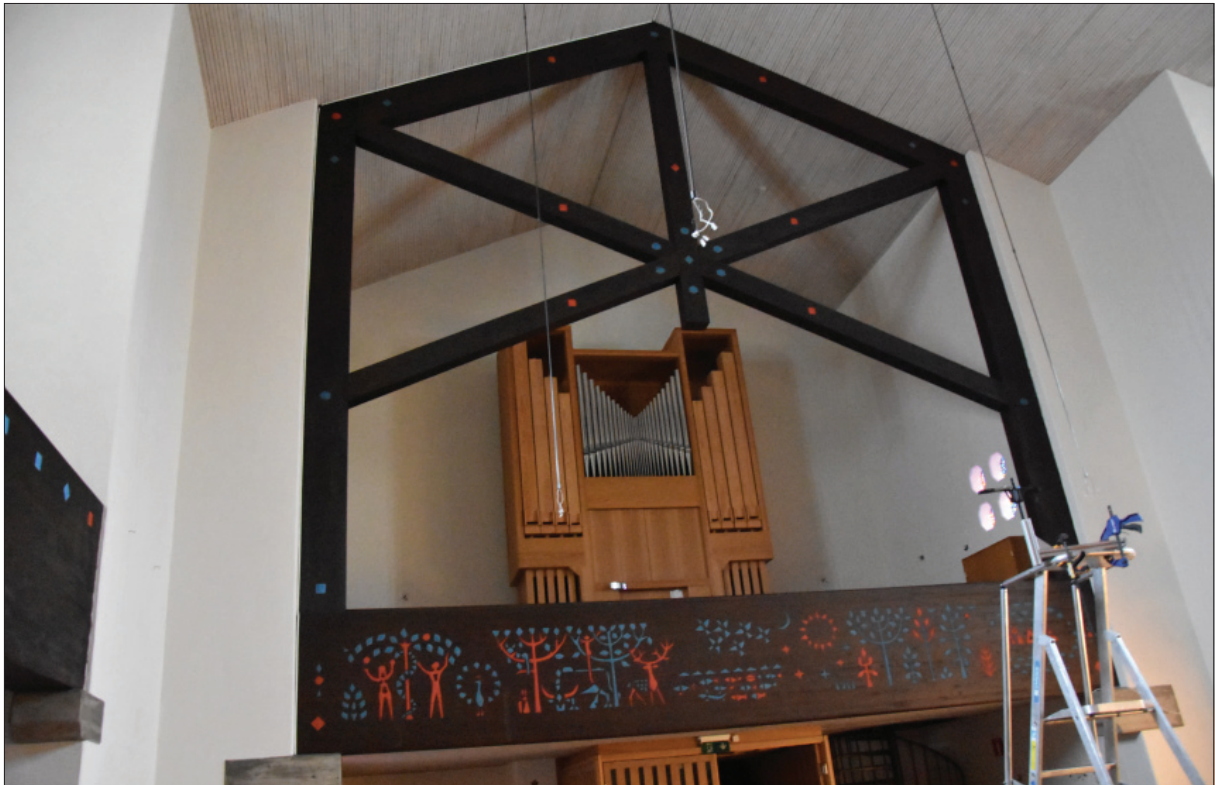
Figur 9. Byggmöte i mars 2019, takarmatur och övrig belysning är nedmonterad för rengöring och omkabling. Väggarna är åtgärdade.

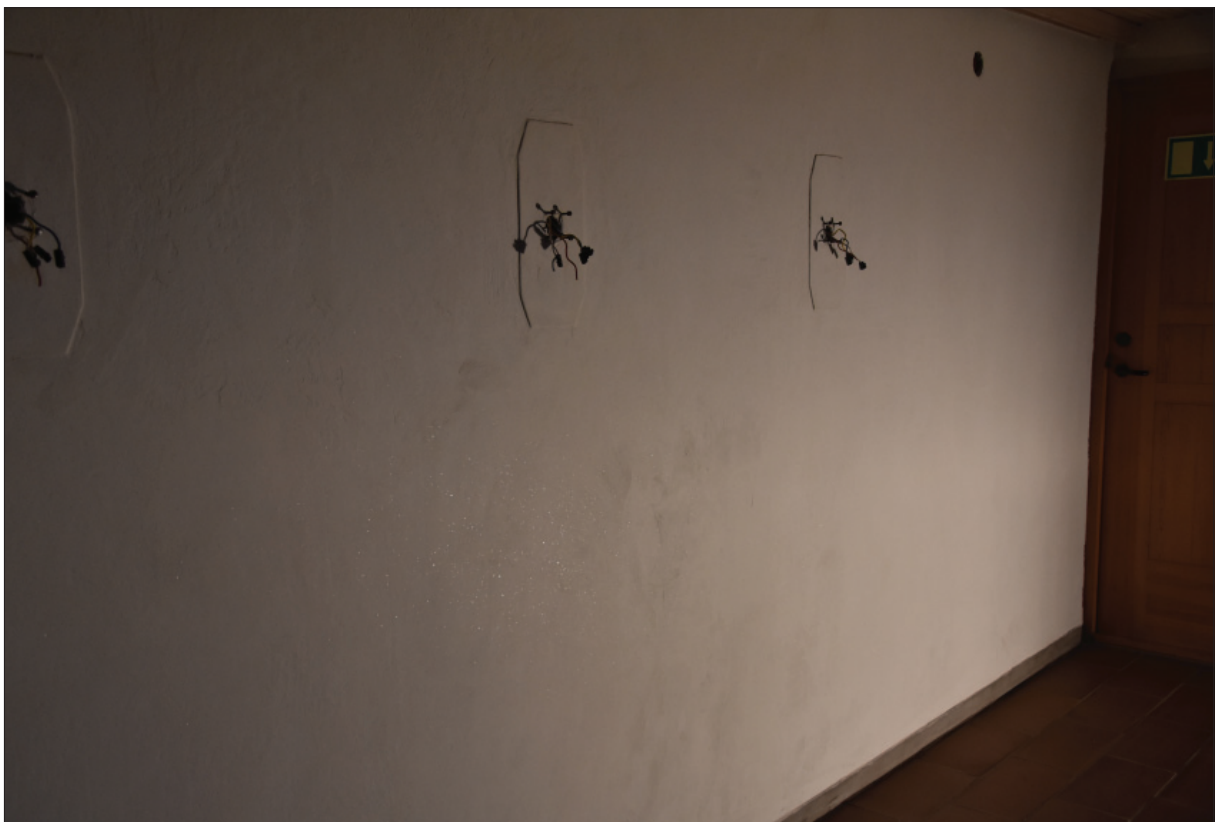
Figur 10. Detalj av norra väggen under sidoläktaren, efter åtgärd. Om man tittar noga ser man hur väggen glimmar.

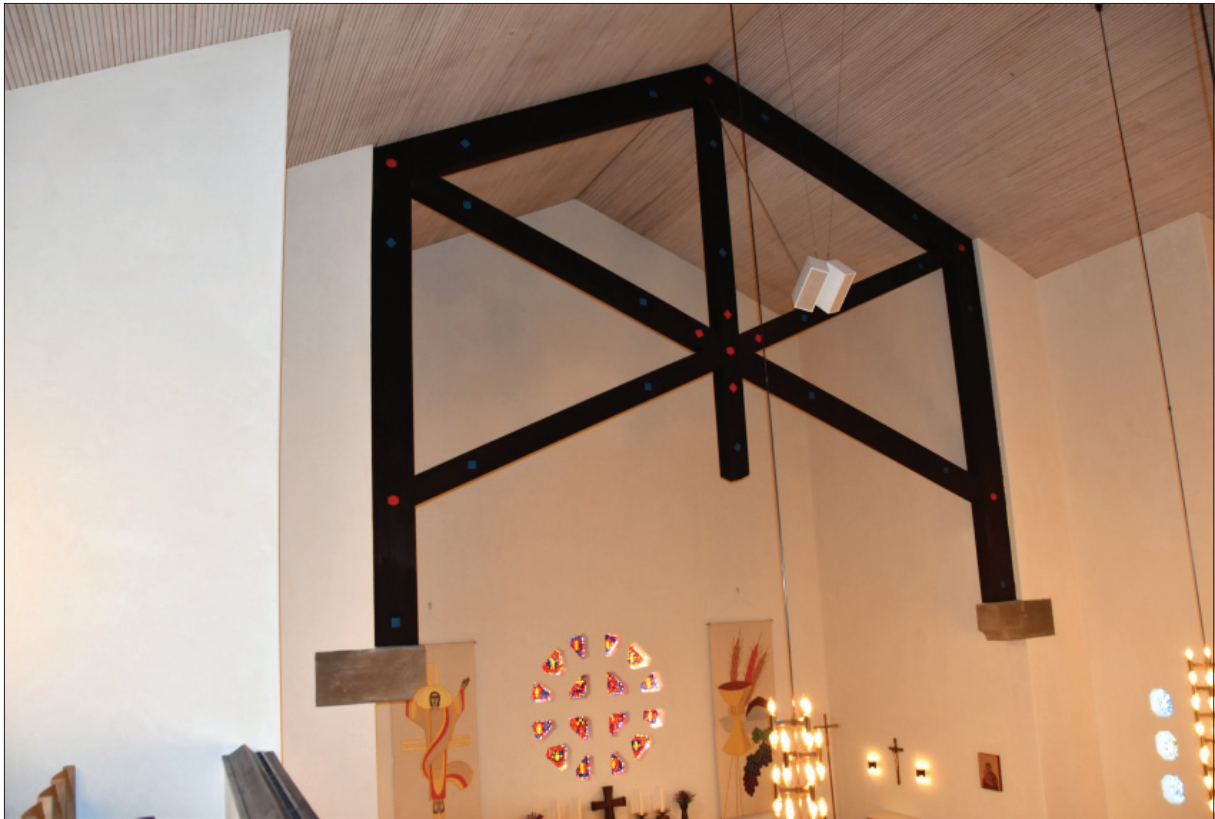
Figur 11. Slutbesiktning den 14 maj 2019. Utsikt mot koret. Väggarna är efter renovering ljusa och fräscha med en svagt glittrande yta som är svår att förmedla på bild.

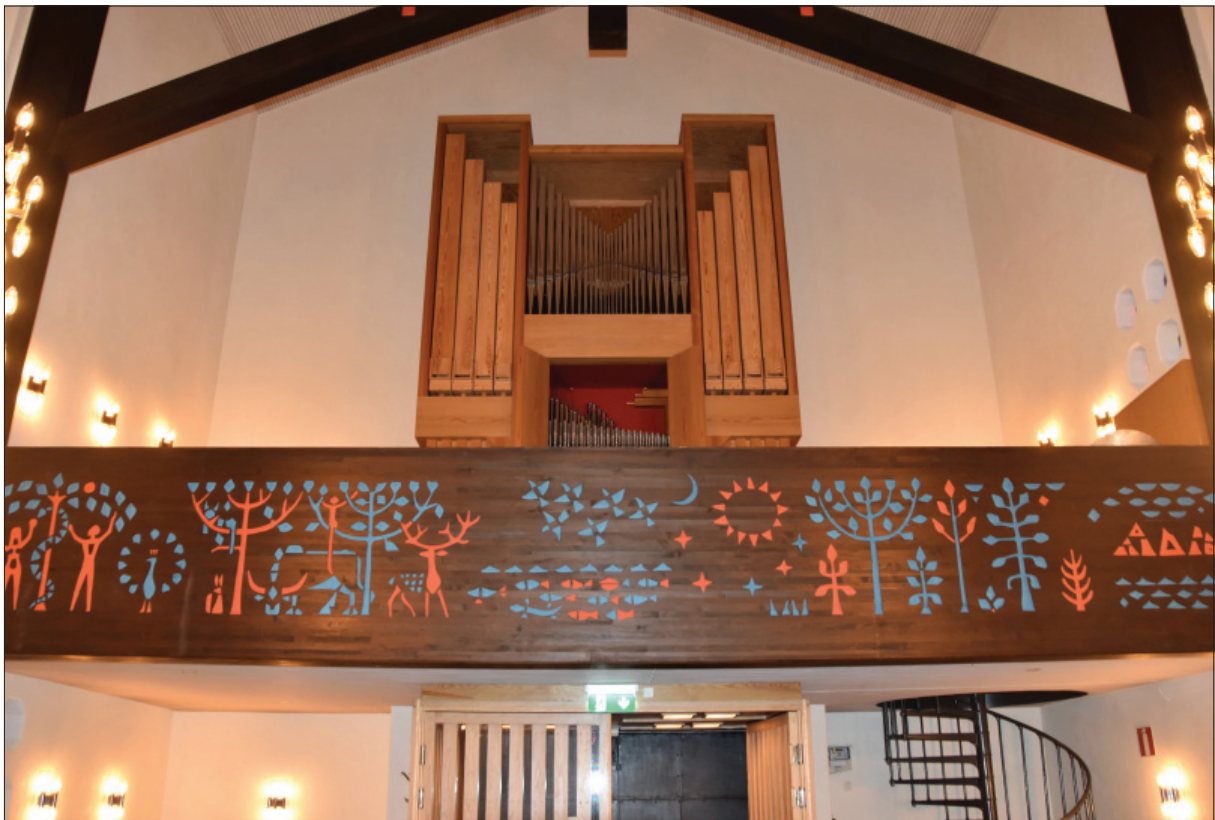
Figur 12. Utsikt mot orgelläktaren. Takstolar och läktarbarriären som skildrar hela skapelseutvecklingen är rengjorda.

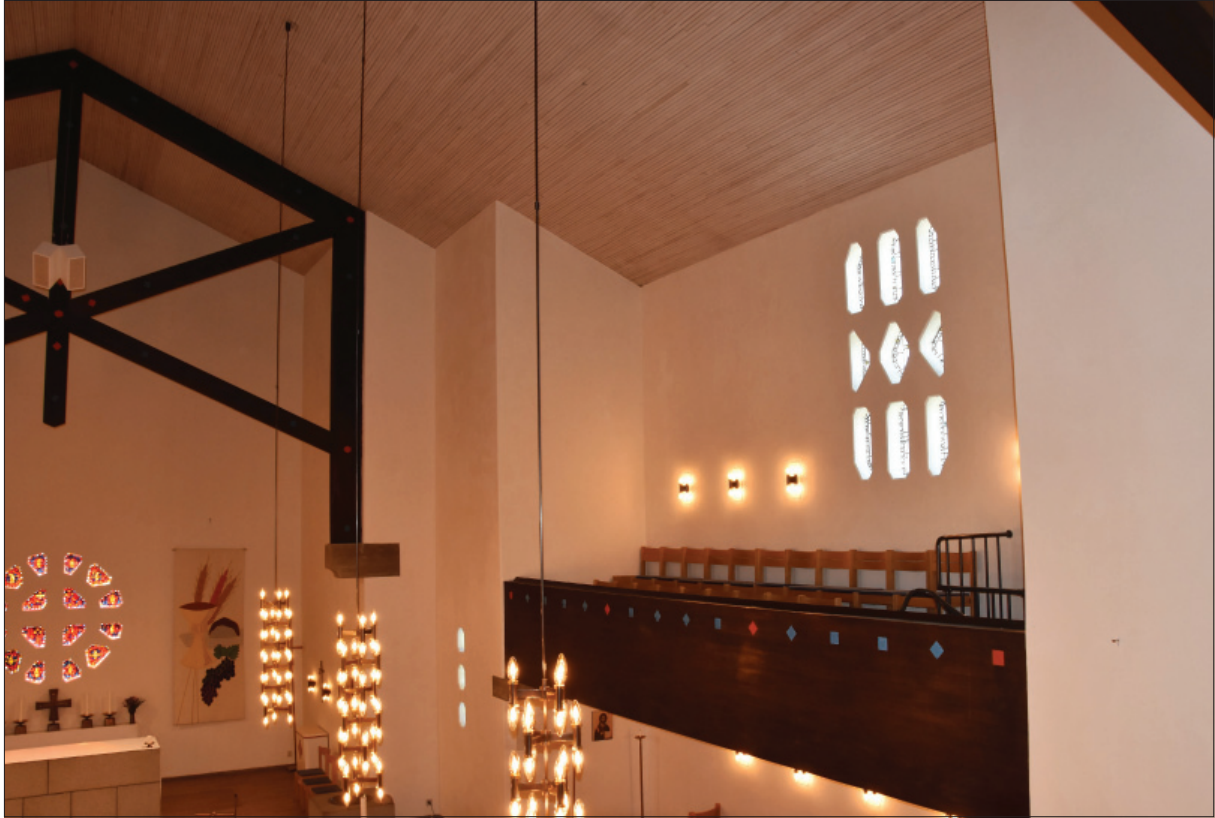
Figur 13. Så här bra blev det! Jämför med figur 3. Södra läktaren sedd från orgelläktaren.

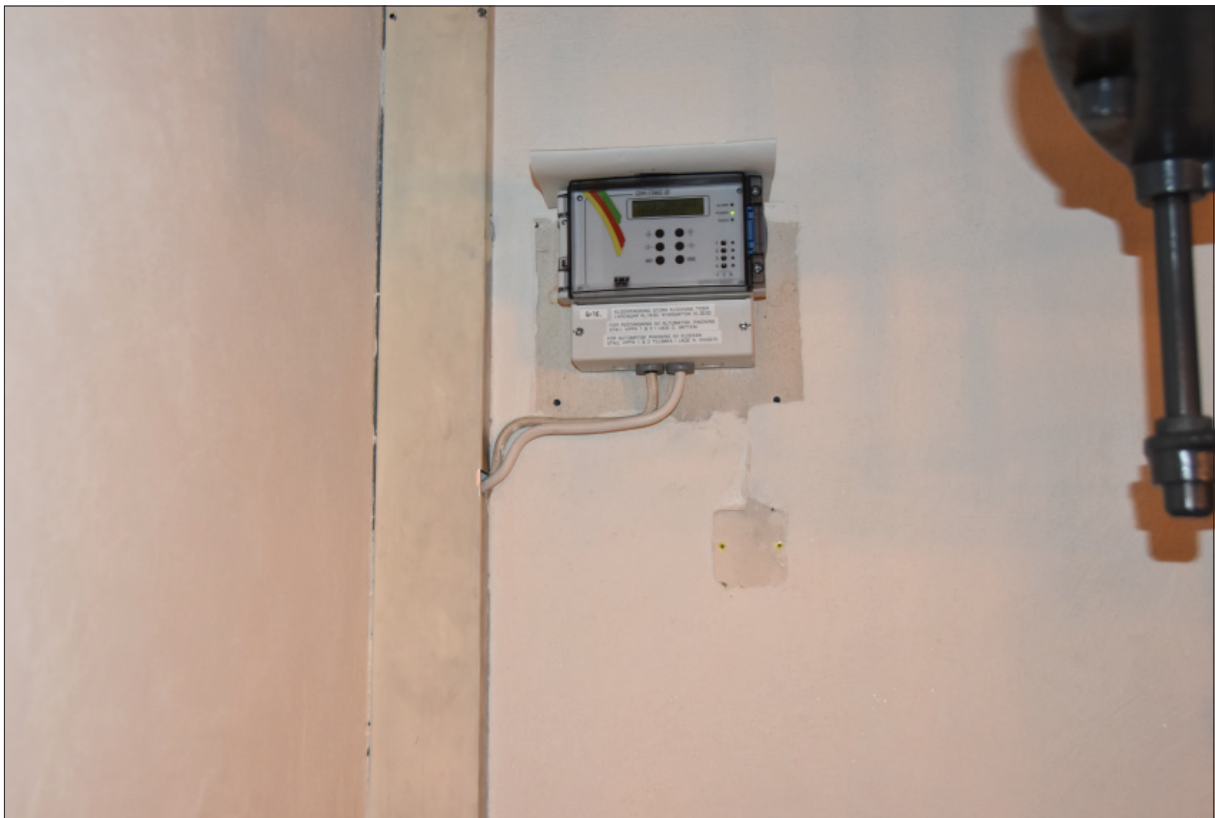
Figur 14. Ny elcentral på plats. Väggytorna runt centralen har åtgärdats efter slutbesiktning.
