# Renovering av Färna Bockhammars gravkor vid Gunnilbo kyrka

Antikvarisk medverkan

Skinnskatteberg med Hed och Gunnilbo församling  
Gunnilboby 5:1  
Gunnilbo socken  
Skinnskattebergs kommun  
Västmanlands län  
Västmanland

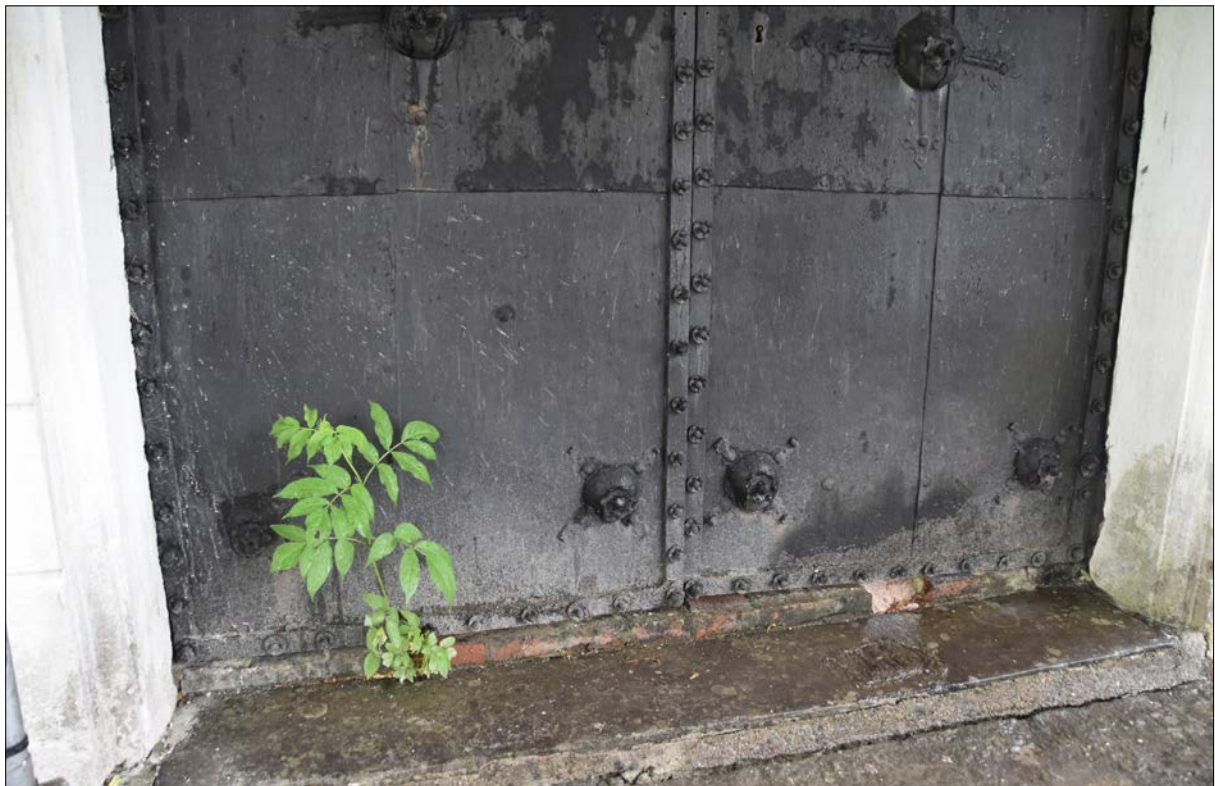
*Figur 8. Entrédörrens nedre del är angripen av korrosion och färgen har flagnat. Dörrens dekor har på flera ställen rostangrepp.*

Gravkorets entrédörr i falsad plåt med dekor av smide och smidda bandgångjärn, var genomrostad på flera ställen och i dess nederkant angripen av korrosion. Grunden är försedd med totalt tre smidda luckor som sitter på gångjärn med stolpar inmurade direkt i muren, dessa gick inte att öppna. Dörrar och luckor har renoverats på verkstad. Dörrens genomrostade ytor har ersatts och lagats av samma typ av plåtmaterial och tjocklek som ursprungligt. Efter reparation av rostskador har plåten blästrats och därefter grundmålats med Isotrol Klarlack. Mellanstrykning med Isoguard Pansar i svart kulör. Slutstrykning med pensel har gjorts med svart linoljefärg. Lås och gångjärn har smörjts. Även luckor har renoverats på verkstad genom tvättning, blästring och grundning samt målning med svart linoljefärg likt entrédörren.

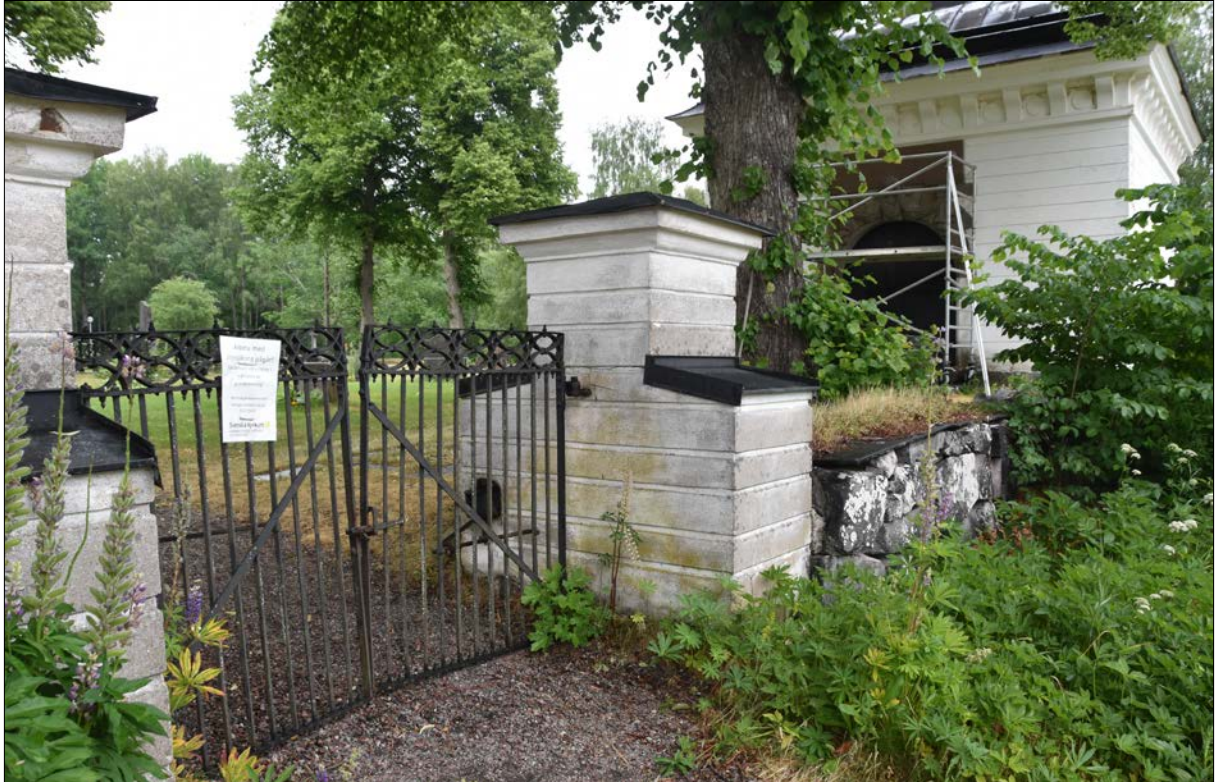
*Figur 9. Grindstolpar och grindar före renovering i juni 2018. Lägg märke till marken som var belt täckt med grus.*

Stentrappan vid entrén hade delvis glidit ut, men har lyfts på plats. Jord och gräs närmast grundmuren har bytts ut mot kapillärbrytande singel. Marken vid grinden hade höjts drastiskt under årens lopp. Vid borttagning av grus och jord påträffades en stenhäll som nu är framtagen.

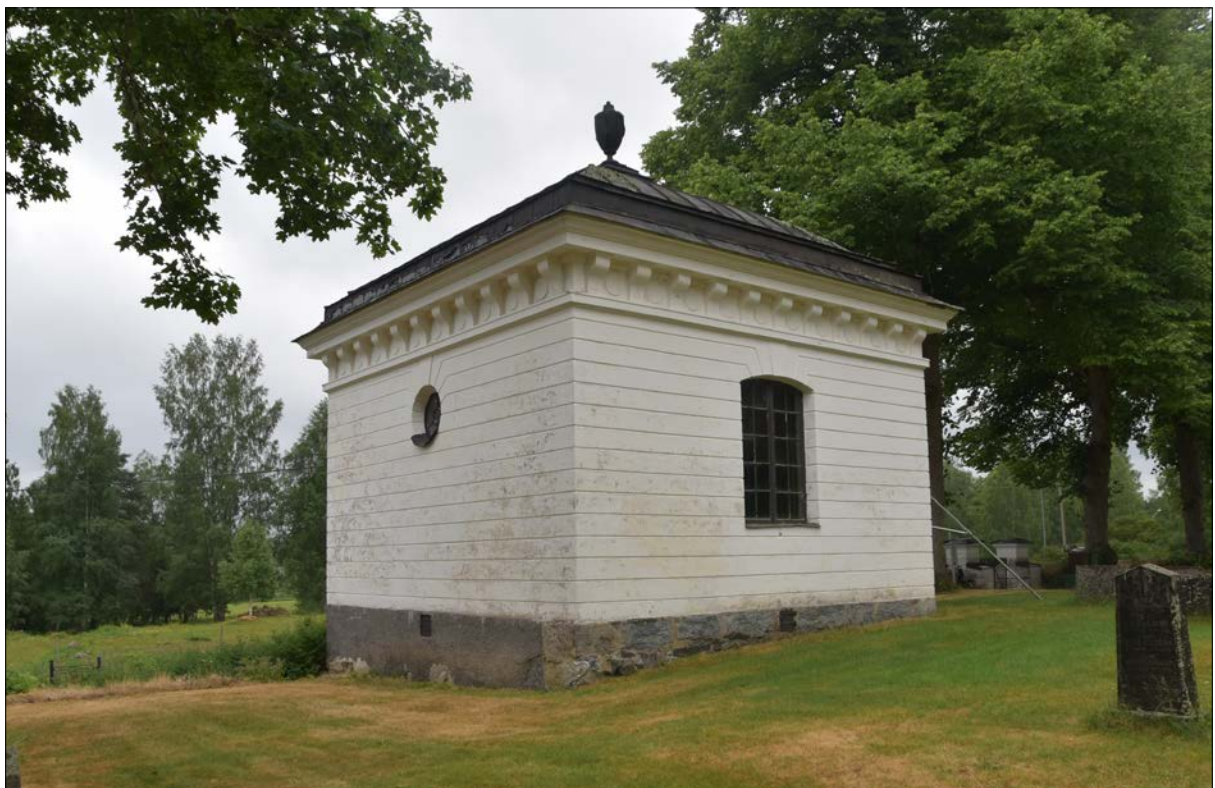
Gravkorets fasader var kraftigt urlakade, framför allt i anslutning mot mark. De olika färgskikten hade spjälkat från varandra. Vidare hade putsen skador, framför allt på norra och västra sidan. Kapillär fuktvandring från marken tros vara en bidragande orsak till detta. Vidare fanns sprickbildning under takfoten. Järnluckor på sockel och entrédörr behövde också ses över. Dörrromfattning hade mindre skador och äldre lagningar. Den över dörren placerade textplattan av röd sandsten var i bra skick, men texten knappt synlig. Fönstren var i dåligt skick med rötskador i bågarnas nedre del och i akut behov av ommålning och kittning. Enstaka glas var trasiga och fönsterblecken var kraftigt rostangripna. Vidare var takets plåttäckning i behov av rengöring, rostskyddsbehandling och målning. Marken invid gravkoret var i behov av dränering Grind och grindstolpar i nära anslutning till koret behövde också renoveras. Marken hade höjts vid grindstolparna och grindarna rostade. Utöver renovering av gravkoret behövde entrédörrarnas kopparbeklädnad stödskyddsmärkas med så kallad DNA-märkning, Smartwater.

*Figur 10. Östra och norra fasaden i juni 2018 före renovering.*

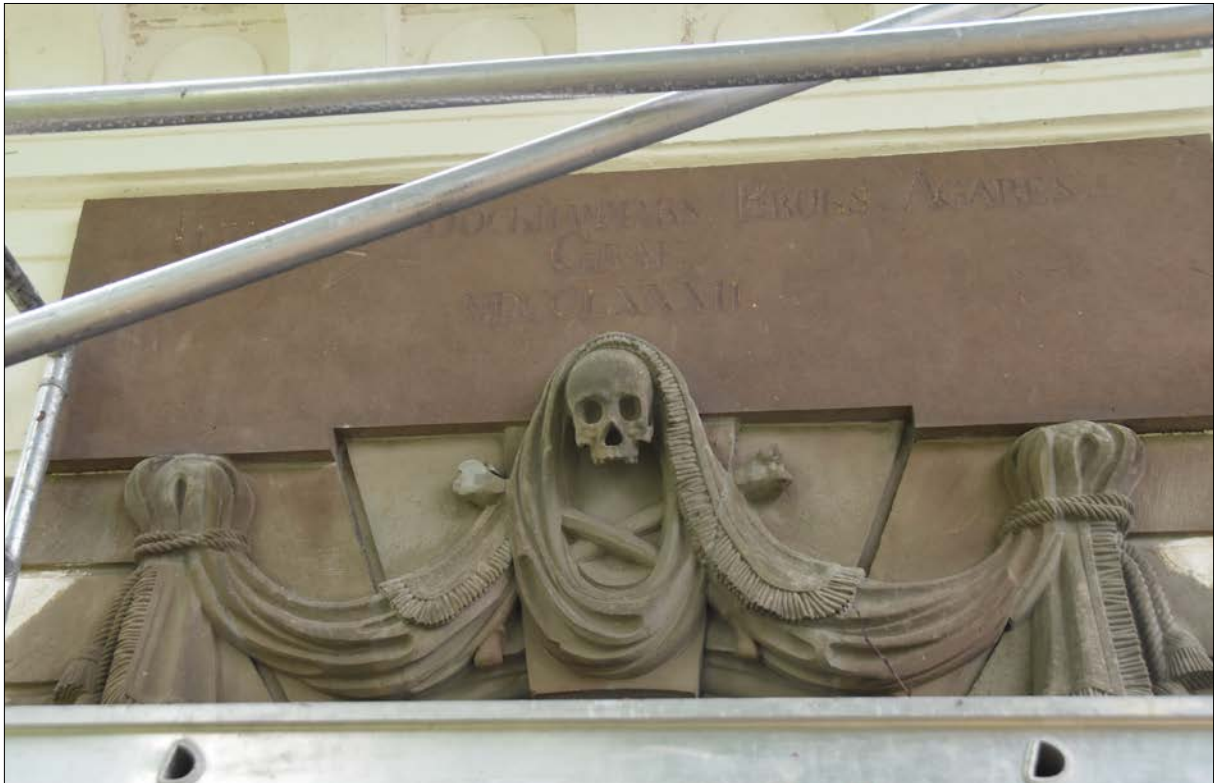
Figur 11. Avstämmingsmöte den 10 juni 2018. Konservatorns arbete med portalen pågår. Lägg märke till inskriptionstavlan i röd sandsten. Ursprungligen var texten förgylld. Önskvärt vore om texten åter förgylldes. Tyvärr ingår inte förgyllning i denna renovering.

Ur ett antikvariskt perspektiv vore det också önskvärt om gravkorets inskriptionstavla med text ovan entrédörren åter förgylldes, nu när gravkoret i övrigt blivit så fint.

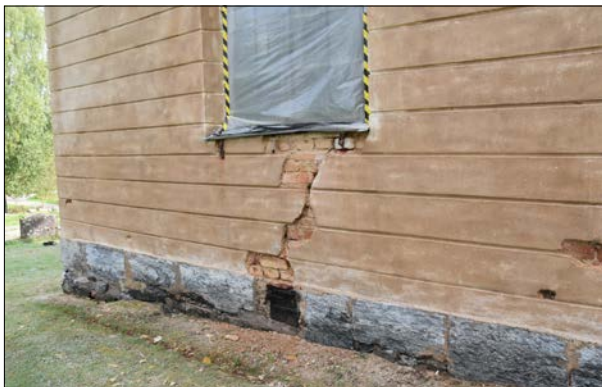
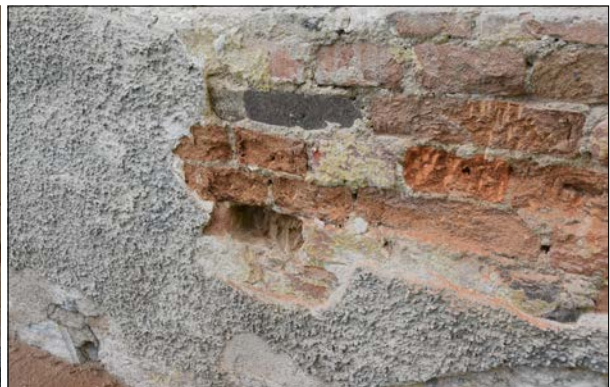
Inledningsvis konstaterades att Färna Bockhammars gravkor hade vissa större skador. Tegel med dålig hållfasthet har ersatts med äldre tegel i samma format och av samma kvalitet som befintligt (figur 16–17 visar tegel med dålig hållfasthet.)

Figur 16–17. Detalj av norra fasaden samt sockeln på östra fasaden efter blästring.

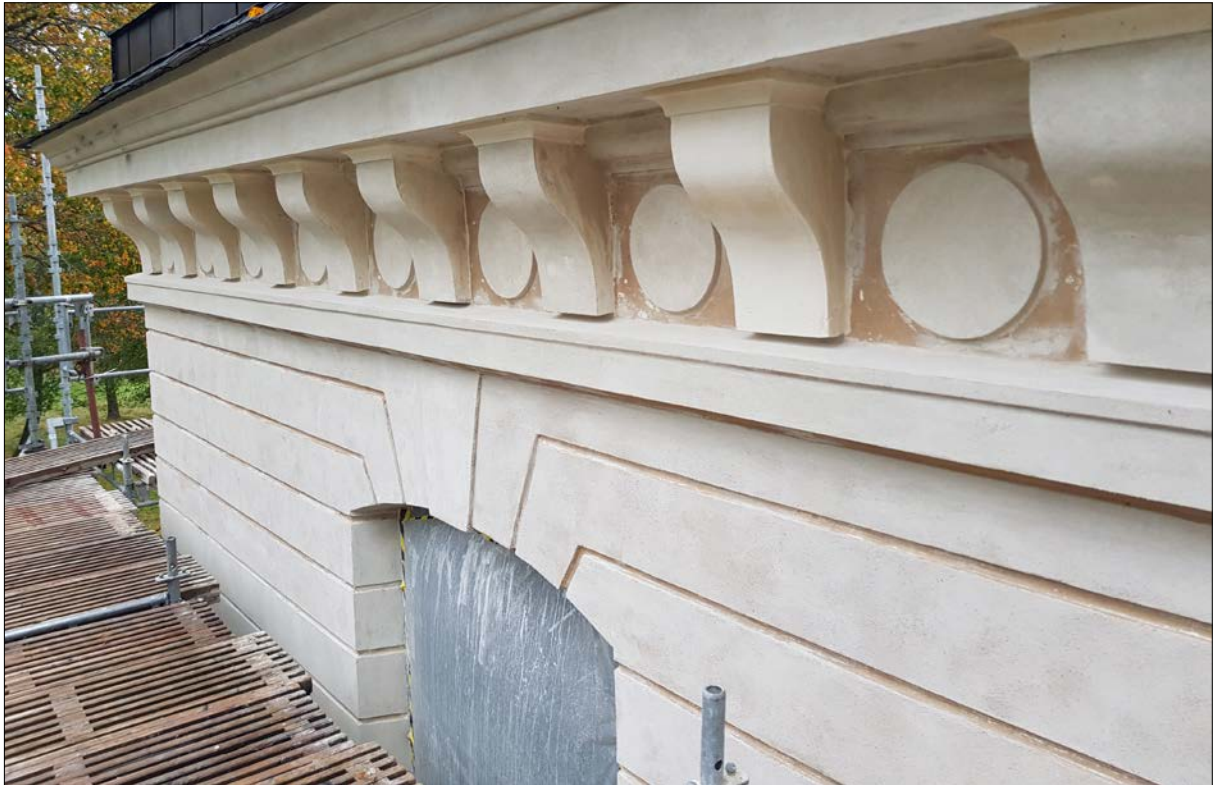
I samband med tvättningen påträffades ett äldre, något gulare färgskikt. Detta föranledde ett beslut om att ändra färgsättningen från vit till en något gulare kulör.

Figur 18. Ett äldre färgskikt föranledde beslut om att ändra färgsättningen.

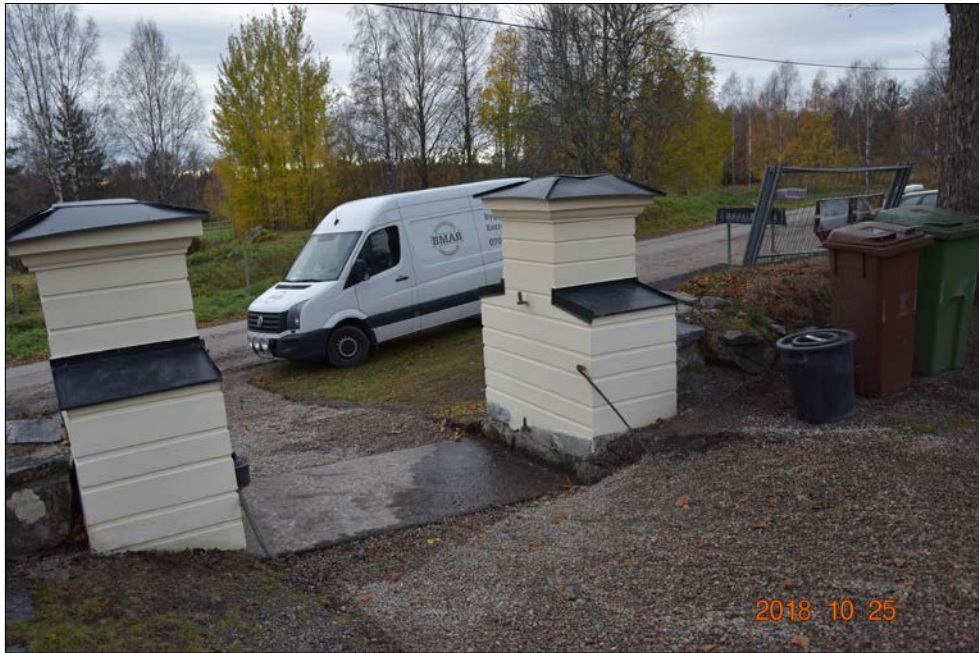
*Figur 23. Grindstolparna är klara! Det visade sig att under alla grusmängder fanns en stenhäll mellan grindstolparna.*

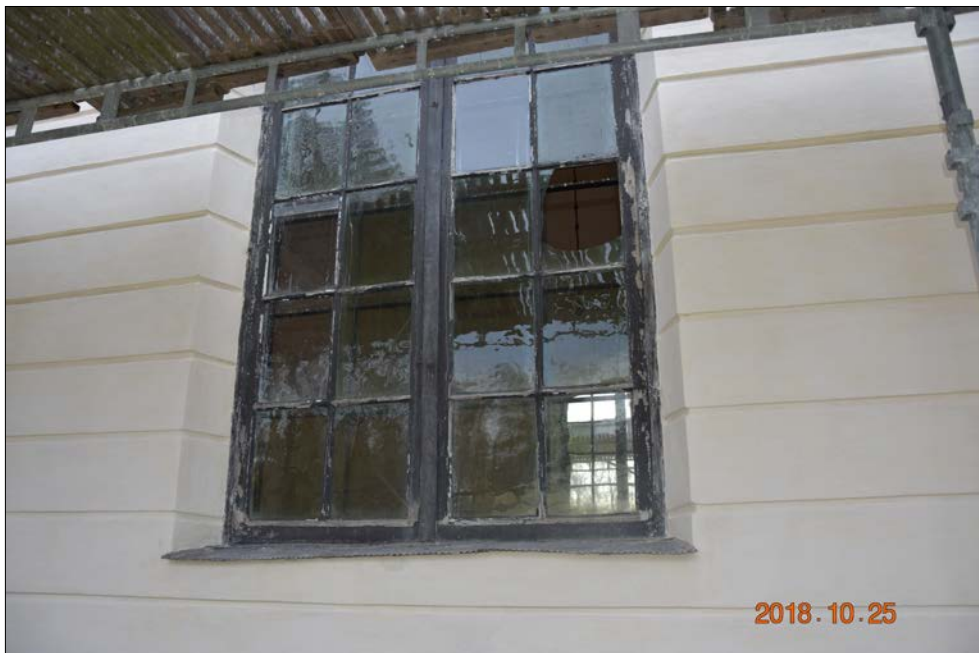
*Figur 24. Fasaderna är klara, men fönstren återstår. Norra fasadens fönster före renovering september 2018.*

Fönstren har avlägsnats och renoverats på verkstad. Bågarnas nedre bottenstycken var rötskadade och har bytts ut mot nya bågar i trä av tätvuxen kärnfura. Övriga bågar var uttorkade men välbevarade och har impregnerats med Jupex 45 träolja. Glasen har monterats med stift och linoljekitt. De spruckna fönsterglasen har ersatts med plan-glas, vilket inte var tänkt från början, då man hoppats att de ursprungliga glasen kunde vändas och återanvändas. Fönster har målats med linoljefärg i svart kulör. Fönsterbleck och invändiga smidesgaller har tvättats, skrapats och grundmålats med Isotrol Klarlack Grund. Mellan- och slutstrykningar har gjorts med linoljefärg i svart kulör.

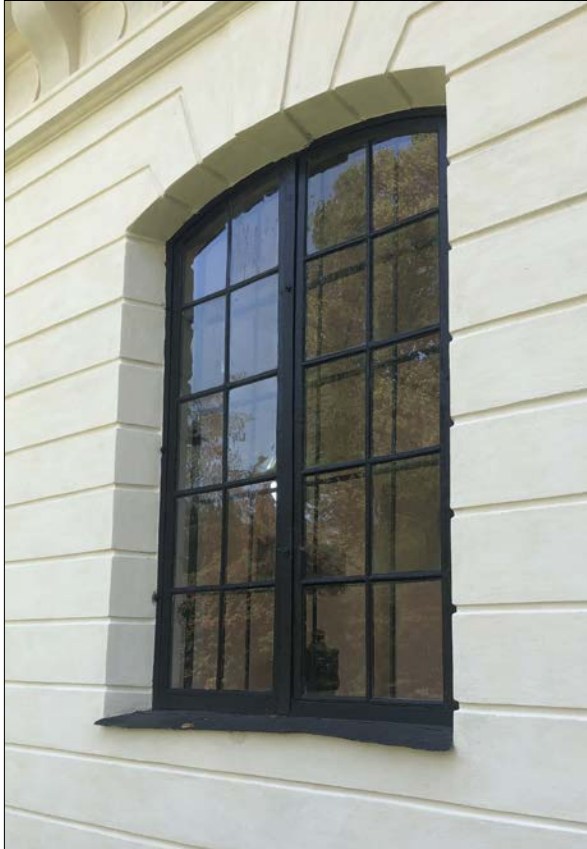
Figur 27. Nyrenoverat fönster på norra fasaden som bevarar ursprungligt fönsterbleck. Flertalet glas är ursprungliga.

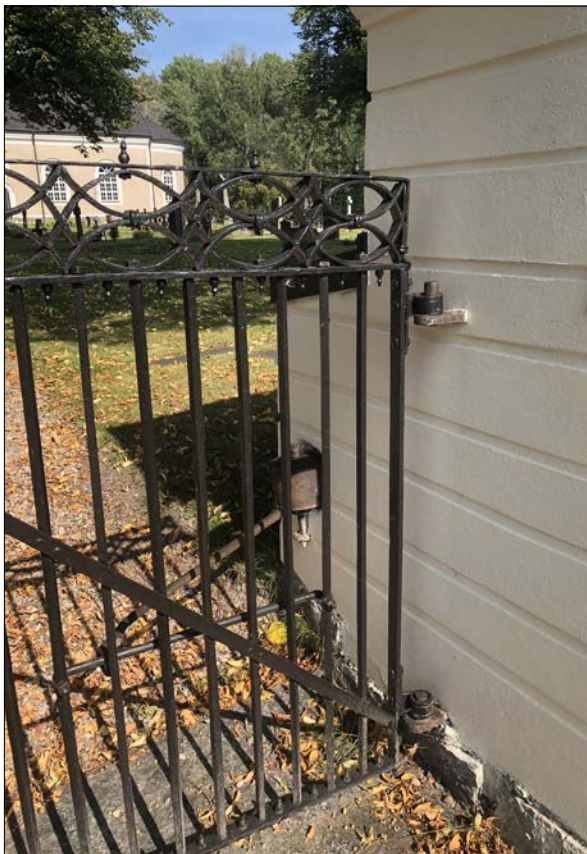
Figur 28. Detalj av grindens gångjärns staplar samt fjäderbelastad stängningsanordning. Även dessa skulle ha renoverats.

Vid slutbesiktningen konstaterades att de stolpar där grindarna sitter samt den hasp som används att stänga grinden inte blivit åtgärdade. Detta bör göras under hösten 2019 och följas upp av projektledare.

Grindar och gångjärn var rostiga. Grindarna har rengjorts och sandblästrats och därefter grundmålats med Isotrol Grund, därefter mellanstrykning med Isoguard Pansar. Slutstrykning har gjorts med svart linoljefärg. Arbetet utfördes på verkstad, vilket bidrog till att gångjärn, stolpar och hasp glömdes bort, och således inte har renoverats. Detta får utföras snarast möjligt (höst 2019). Grindstolpar har renoverats likt gravkoret och plåten riktats och målats.

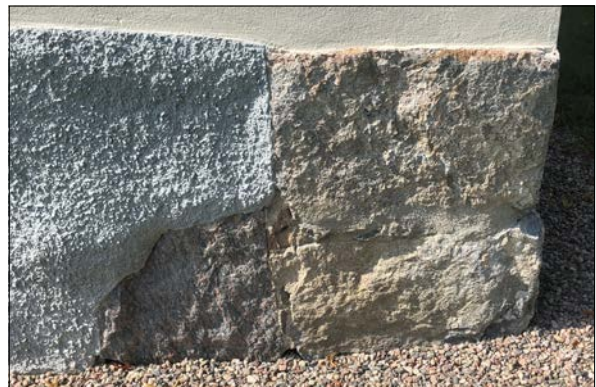
Figur 32. Nyrenoverad sockel, möte mellan spritputs och sten. Marken närmast gravkoret har dränerats.

Befintlig spritputs har avlägsnats och socklarna har blästrats. Muren med dålig hållfasthet har huggits upp och murats med hydrauliskt utstockningsbruk. Socklarna har därefter spritputsats till en yta av cirka 30 mm. Putsen är påslagen förhand och har avfärgats med kalkfärg genom krysstrykning. Vald kulör NCS S 3050-B20G.
