Västerås domkyrka

-förändring av vapenhus, sakristia och S:t Eriks kor

Antikvarisk rapport

Kv. Domkyrkan 1
Västerås domkyrkoförsamling
Västerås kommun
Västmanland

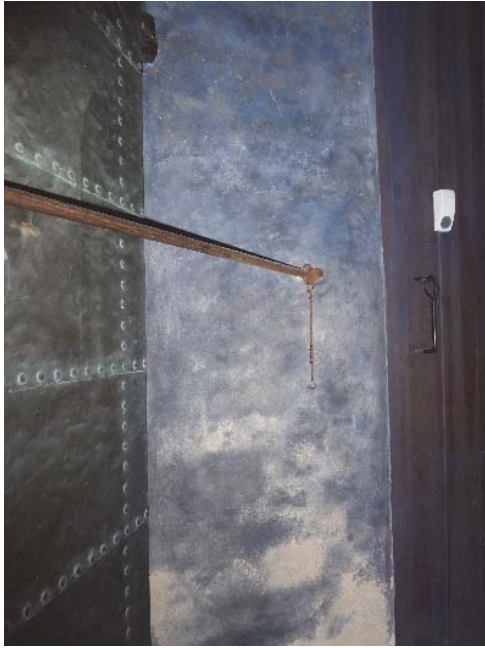
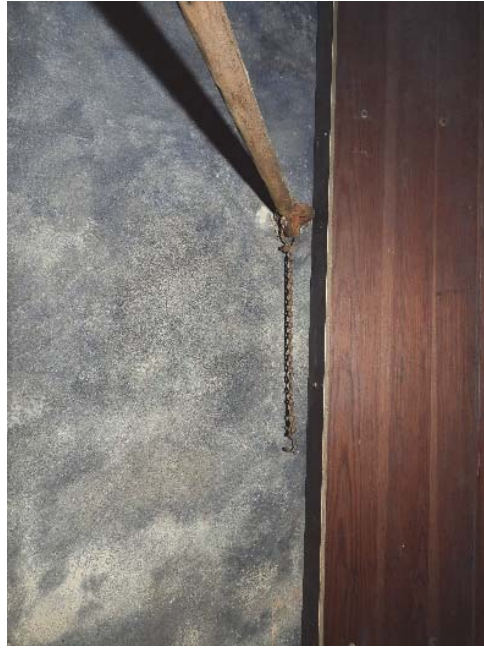
Figur 7. Putsad väggyta inne i vindfångets norra del före åtgärder- infästning av låsning med metallstag.

Figur 8. Vindfångets vägg flyttad. Staget kvar på befintlig plats i murverket.

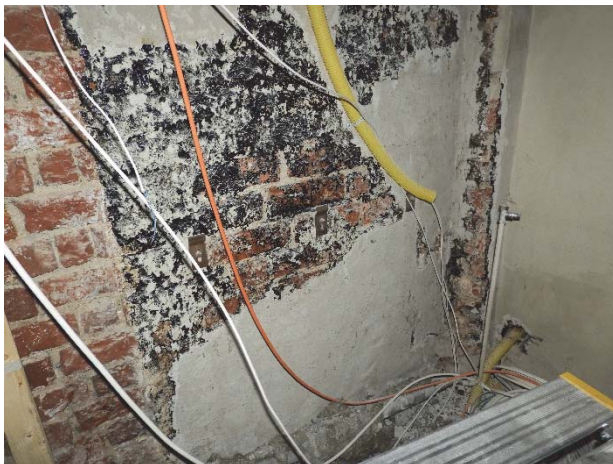
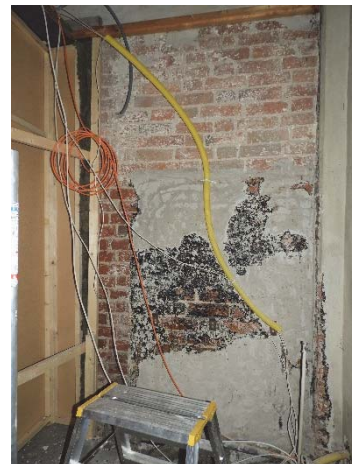
Putsytan på den västra väggen bakom vindfånget var i dåligt skick. Befintlig puts fick till stora delar knackas ned. Bakom putsen låg på väggens nedre del en asfalt- eller stenkoltjärta direkt på tegelmurverket. Gissningsvis kan denna ha tillkommit under Agi Lindegrens reovering för att minska fukten i putsen. Istället kan den ha bidragit till saltproblematiken i väggen. En borttagning av det mycket hårda tjärskiktet bedömdes kunna skada det relativt spröda teglet, varför ingen större åtgärd gjordes för att avlägsna detta. Istället knackades endast putsen ned och ny kalkputs påfördes. Därefter har den nya putsen laverats med Gotlandskalk motsvarande övriga väggar och valv i vapenhuset.

Figur 11. Spår av tjära under putsen på vapenhusets västra vägg.

Figur 12. Spår av tjära under putsen på vapenhusets västra vägg.

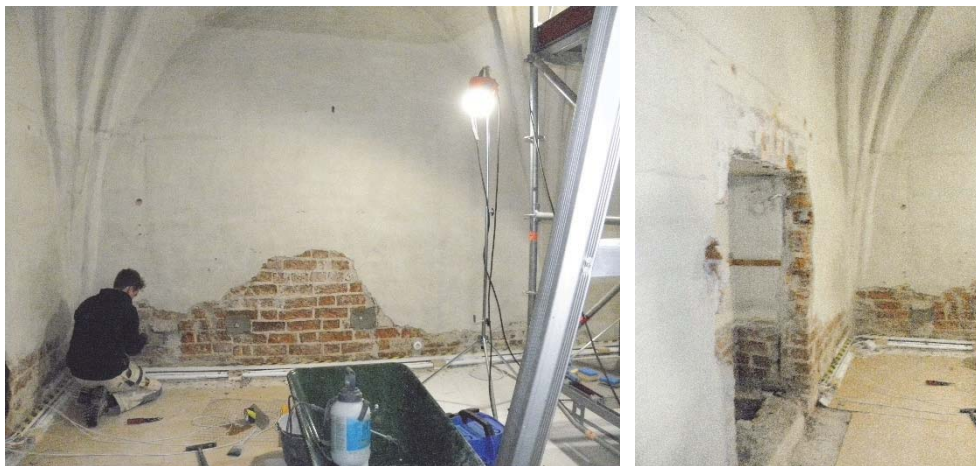
Små partier puts är bortknackade och putsades om med ett naturligt hydrauliskt kalkbruk från Finja. Inne i skåpsektionens sydvästra del finns relativt stora problem med saltutfällningar i väggen, vilket måste hanteras i putsarbetet. En viss nedknackning av puts var även nödvändig exempelvis utmed golvet på östra väggen.

Figur 46. I rummets sydvästra del fanns stora problem med saltutfällningar bakom putsen.

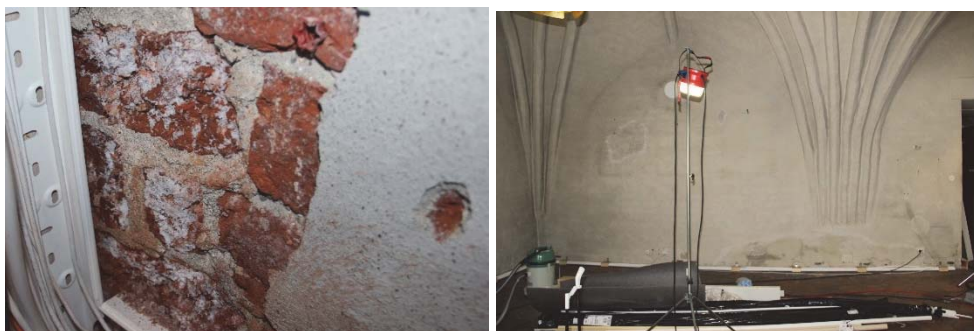
Figur 48. Saltutfällningar i murverk,

Figur 49. Behov av rengöring på östra väggen.

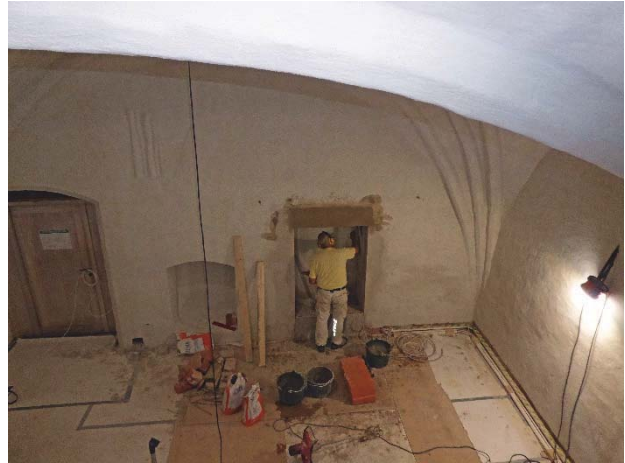
Det påmurade partiet för säkerhetsskåpet har tagits bort liksom själva säkerhetsskåpet. Det visade sig att man gjort stor åverkan på muren då man byggde skåpet. Troligen är det en äldre nisch som har knackats ur och murats om för att rymma skåpet. I bottnen

Figur 53. Putsätgärder i tidigare nisch för kassaskåp.

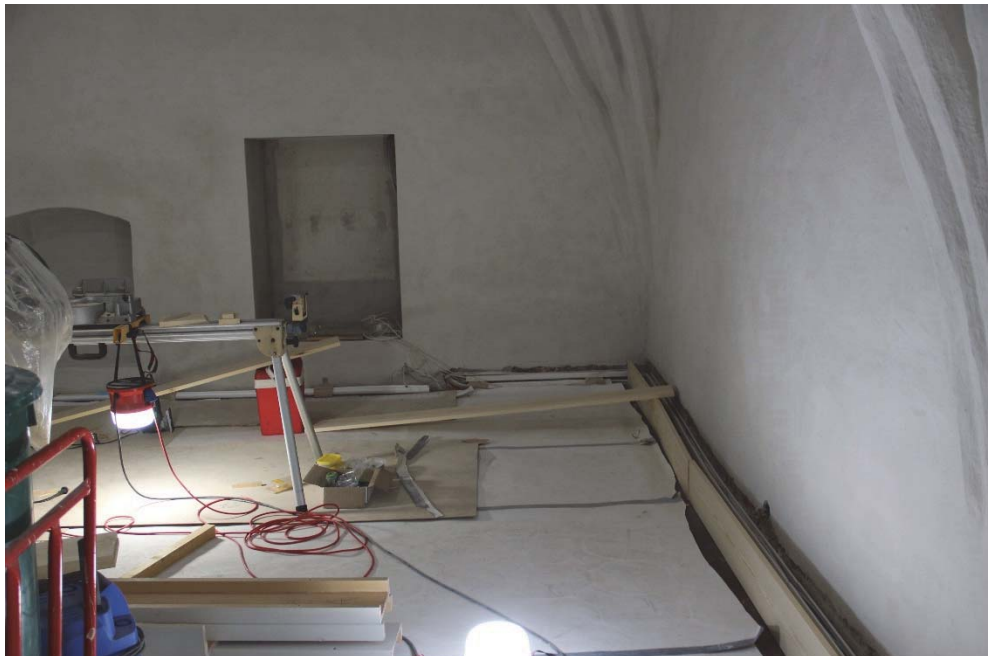
Figur 56. Åtgärdad puts och laverade väggar. Sydvästra hörnet.

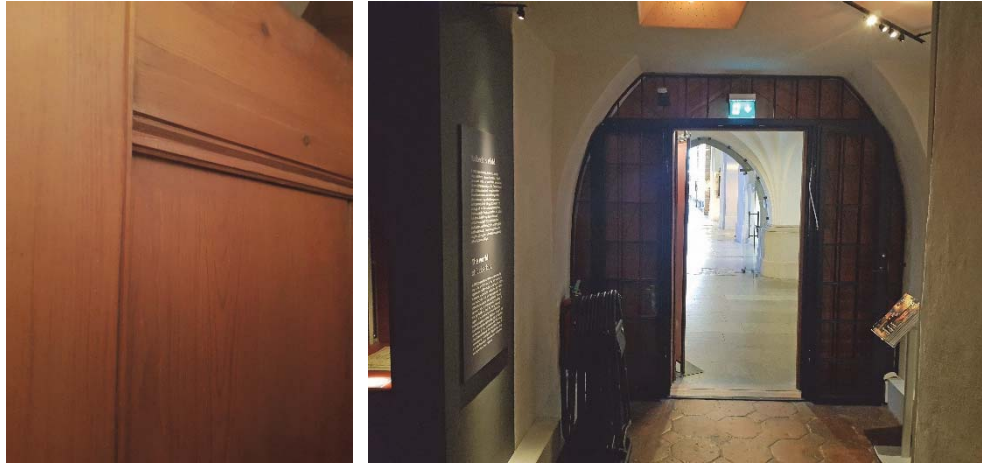
Dörrarnas speglar är en mycket svag punkt vilket gör att denna måste behandlas med brandskyddsfärg. Ett prov utfördes för att bedöma bästa behandlingslösning ur antikvarisk/estetisk synvinkel. Föreslagen provbehandling innebar att brandskyddsfärgen från Eld och vatten täcktes med en Letonkinois linoljefernissa vilken mätteras ned med Letonkinois egen produkt Gelomat för att inte bli blank. Efter det att prov utförts utvärderades resultatet på plats innan målning utfördes av det aktuella partiet. Hela dörrbladen och väggpartiet måste behandlas då det visade sig att det annars inte klarar brandkraven. Till detta kommer även ett spår som frästs in i dörrbladets kanter för att möjliggöra montering av en svällist. Denna frästes in med en bredd på 10 mm och djup på 4 mm i dörrbladets kanter. Skalskyddet har även förstärks genom att passagen kompletterats med en gallergrind för att uppnå erforderlig skyddsklass.

Figur 61. Dörrbladet har behandlats med brandskyddsfärg utan någon nämnvärd utseendemässig förändring.

Figur 62. Skalskyddet har höjts med hjälp av gallergrindar.

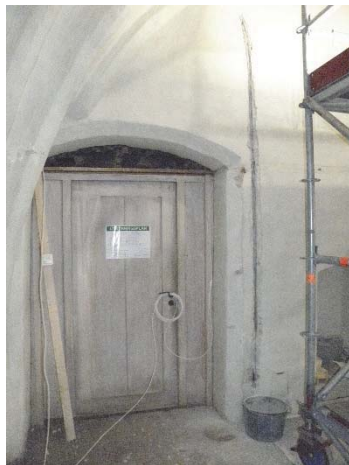
Figur 63. Spår efter tidigare inputsat elrör.

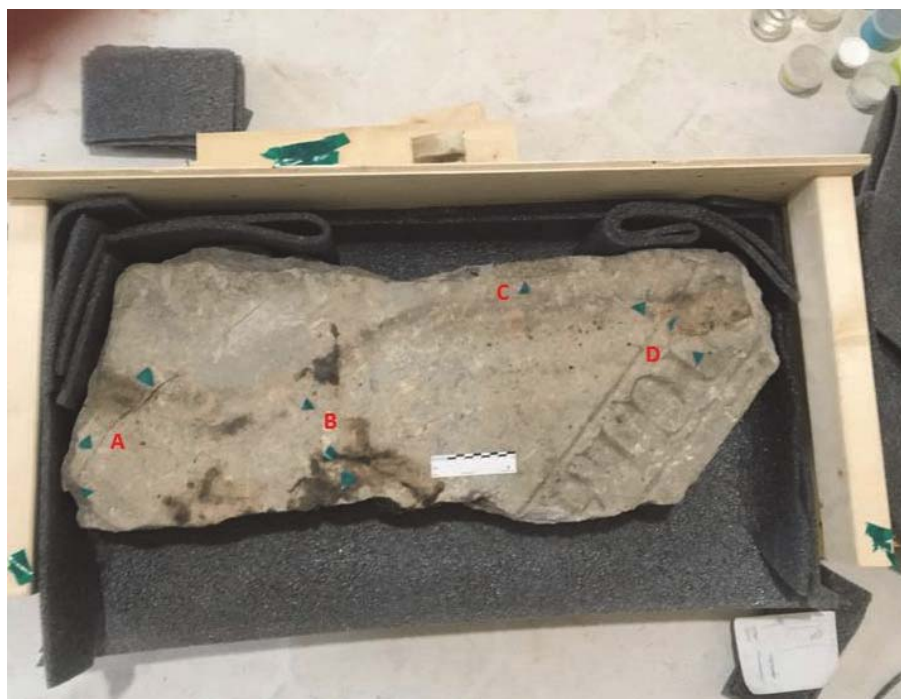
På stenen ovansida finns fyra sprickor (märkta A-D på fotografi nedan). Spricka A och C har nu åtgärdats för att möjliggöra en hantering av sten inför dess återbruk som altare.

- Spricka A utgörs av en vidhäftningsreducering kalkstenslager (klov). Den reducerade vidhäftningen har återställts genom att ett injektionsbruk baserat på naturligt hydraulisk kalk (Produkt Otterbein, Calcidur® som är cement och gips fri) har injicerats. Spricköppningen har därefter säkrats med ett fint bruk baserat på hydraulisk kalk (motsvarande produkt som för injektionsbruket), tvättad kvartssand (dvs därmed fri från salter) i två kornstorlekar samt basaltmjöl (stenmjöl).

- Spricka C består av en löst del om ca 4 x 2 cm, dess spricköppning var för liten för att ett injektionsbruk skulle kunna tränga in i den mycket fina spalten. Återfästningen skedde därför med Paraloid B72 löst i aceton (därmed även möjligt att lösa upp med aceton). Tre punkter längs spricköppningen fästes med Paraloid B72. Spricköppningen säkrades på motsvarande sätt som spricka A.

Sprickor benämnda B och D säkrades inte då det i dagsläget inte bedömdes om risk för bortfall.
