Konsistoriehuset i Västerås

Ombyggnad för caféverksamhet

Antikvarisk rapport

Kv Domkyrkan 1
Västerås domkyrkoförsamling
Västerås kommun
Västmanland

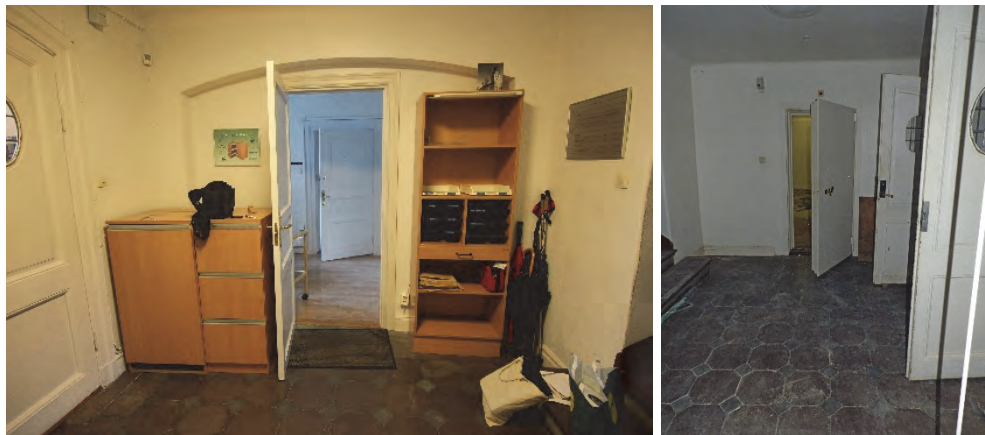
Figur 19. Mellan rum 3101 och 3102 var den stickbågiga öppningen igensatt, sett mot väster.

Trapphallen har byggts om för att fungera som en entré till det nya caféet. Mot väster har den tidigare delvis igensatta stickbågiga öppningen tagits upp för att få en större entréhall, samt för att lösa tillgängligheten till de toaletter och den hiss som tillkommit i byggnadens sydvästra del. igensättningen var gjord i sen tid och ingreppet innebar snarare ett återställande till tidigare utförande.

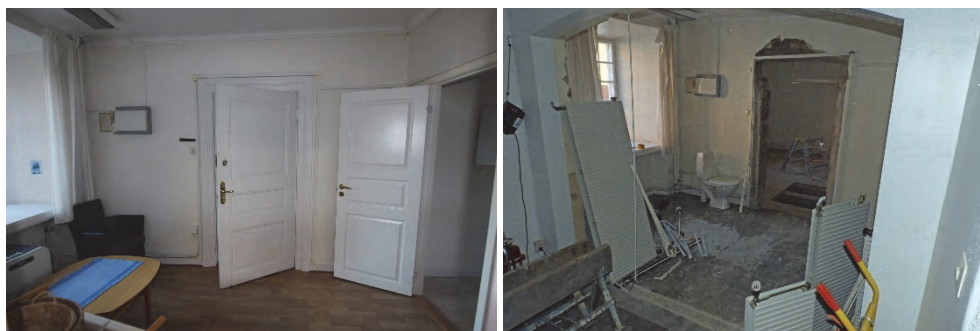
Figur 27. Rummet sett mot väster före åtgärder. Foto: Lisa Skanser.

Golvet i den inre hallen har bytts från en modern klickparkett till ett golv i hyvlad kalksten i fallande längder. Kalkstenen är tänkt att samspela med det äldre mönsterlagda kalkstensgolvet i rum 3101. Det nylagda golvet kan möjligen behöva poleras med trissa i senare skede för att få bättre samstämmighet. Ett problem med konstruktionen var att underliggande betonggolv i 3102 låg lite för högt vilket gjorde att det var svårt att få samma nivå som golvet i rum 3101. Ur antikvarisk synvinkel ansågs det dock viktigt att detta löstes utan att lägga en täcklist mellan de två golvtyperna och man fick därför anpassa det nya golvets nivå något. Det nya stengolvet har behandlats med såpa i likhet med det äldre golvet i rum 3101.

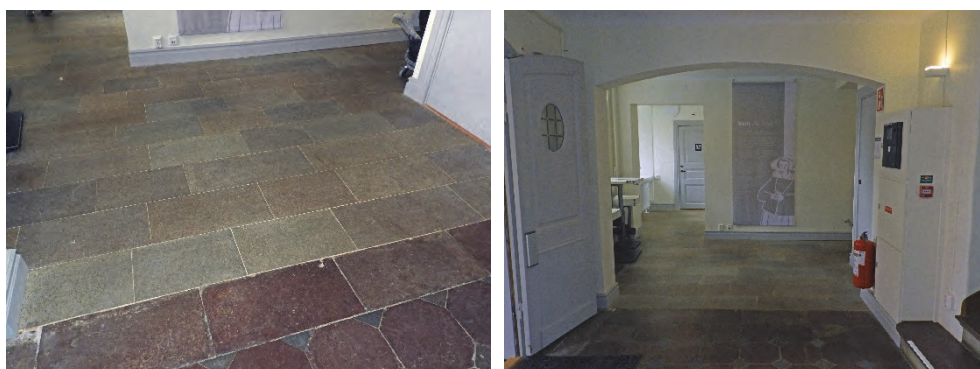
Figur 29. Anslutning mellan nytt och gammalt kalkstengolv.

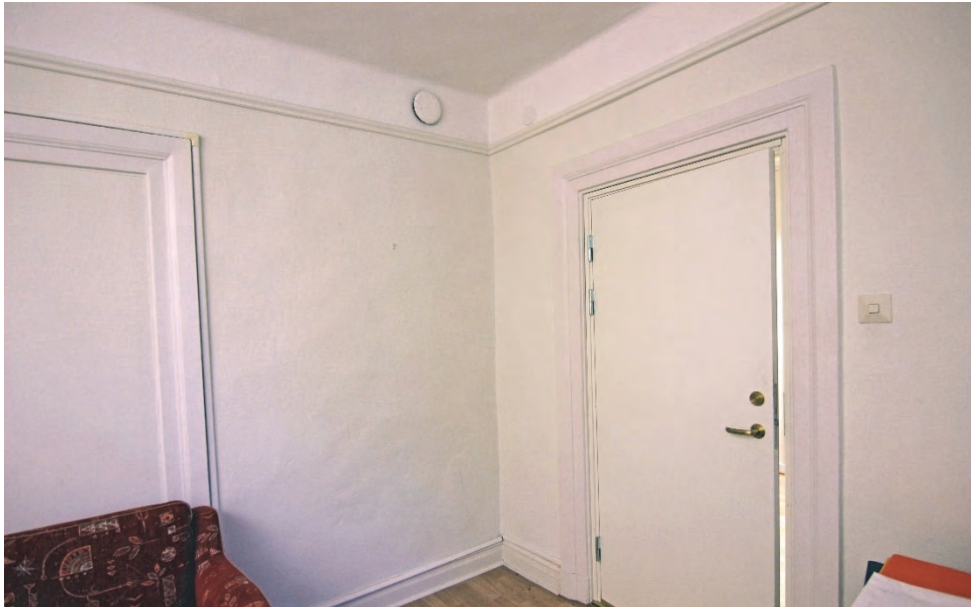
Figur 31. Rummet sett mot nordöst före åtgärder. Läge för hissen.

Ett hål togs upp för hissen vilket innebar påverkan på såväl golv- som takbjälklag. För att klara hållfastheten för underliggande källarvalv har golvbjälklaget förstärkts i läget för hissen. Det hål som tagits upp i bjälklaget mot rum 3206 innebar kapning av två bjälkar samt borttagning av takbräder och innertak. Formen på anslutningen mellan tak och väggen har kunnat bevaras. Med anledning av takets uppbyggnad med puts på vassmatta fanns problem med att klamra kulokabel fram till armaturer. Ur antikvarisk synvinkel ansågs detta dock som det mest lämpliga utförandet och man lyckades även lösa problemet.

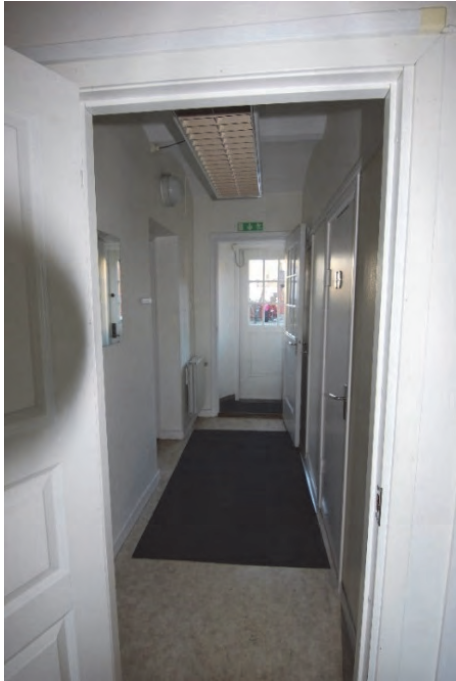
Figur 52. Passagen före åtgärder

Tidigare linoleummatta har bytts mot hyvlad kalksten i fallande längder. Tidigare lucka ned till källaren var utförd i durkplåt. Denna har ersatts av en lucka med infällt trä då det ansågs svårt med stabiliteten och tyngden om man fäller in samma material som stengolvet. De befintliga släta dörrpartierna har ersatts med dörrar från övre våningen. Dörr till 3106 kommer från rum 3203, yttre dörren. Dörr till rum 3107 kommer från 3203 inre dörren. Dörrparti till rum 3104/3105 har flyttats från övre plan rum 3206. Dörrkarmarna och beslagningen är ny och dörrbladen har i något fall även förlängts något för att passa måtten. Passagen har öppnats upp mot rum 3102.

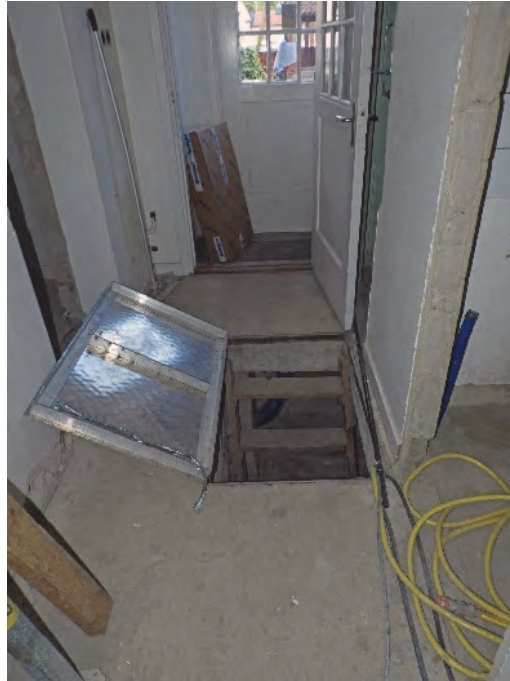
Figur 53. Passagen före åtgärder.

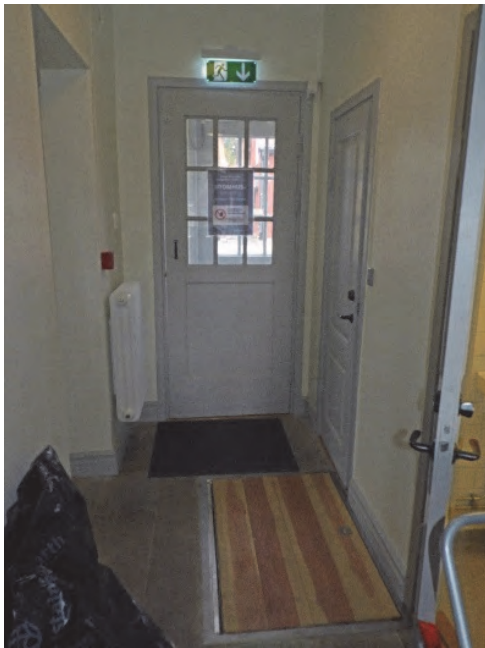
Figur 54. Passagen efter åtgärder, med ny trälucka till källaren.

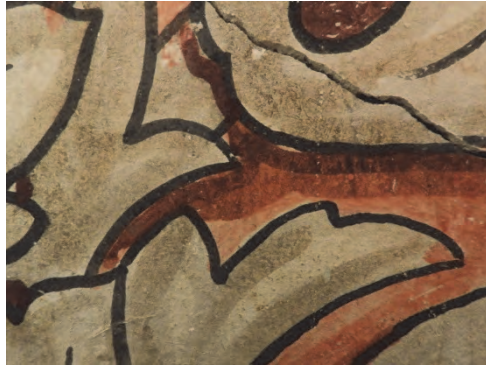
Figur 89. Exempel på sprickbildning som krävde infästning.

Borrning av nya hål skedde varsamt så att puts ej skulle falla ned. De bemålade murytorna har setts över av konservator Christina Runeson. Idag skiljer sig målningarna något åt som ett spår av tidigare rumsindelning. Denna skillnad kommer att kvarstå efter åtgärder, genom att man anpassar åtgärderna efter den närmaste omgivningens kontrastnivå. Man har även valt att inte retuschera i någon större omfattning.

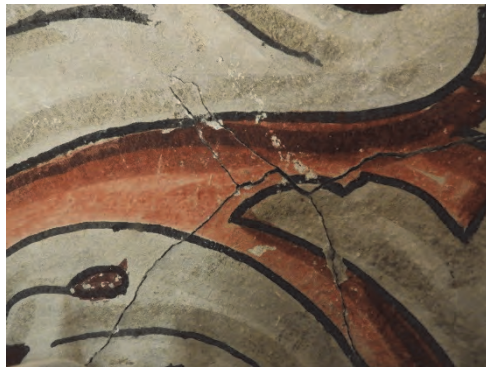
Figur 91. Exempel på sprickbildning som krävde infästning.

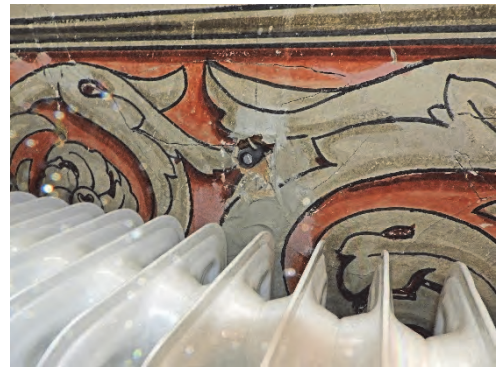
Figur 92. Bultarna från de tidigare radiatorerna kapades och lämnades kvar.

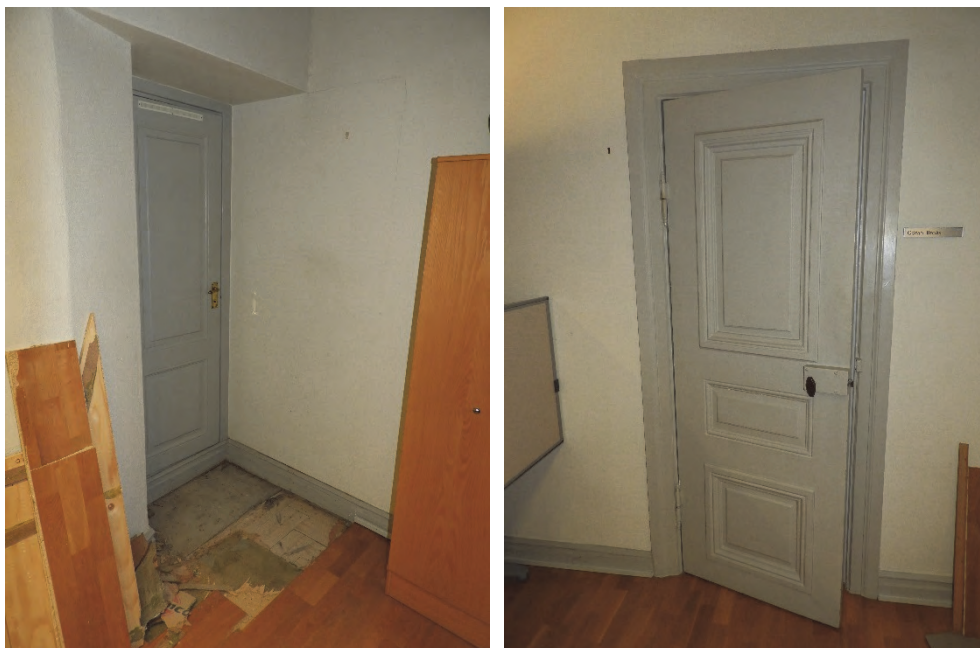
Figur 95. Modernt parkettgolv uppbrutet. Dörrbladet flyttat i samband med ombyggnaden till bottenplan rum 3106.

underbyggnad för lagning av golvet. Den dörr mot rum 3206 som togs upp 1952 har satts igen med en regelkonstruktion och ersatts med en dörröppning närmare det ursprungliga dörrläget, dock något förskjutet mot vänster på grund av hissen. Dörrblad och lister återanvändes i bottenplan.

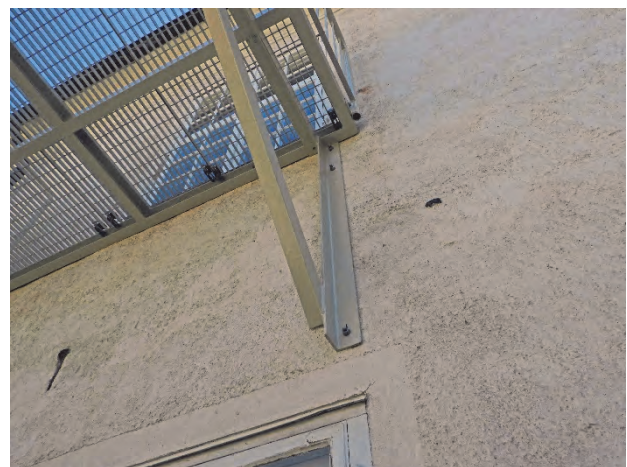
Figur 144. Infästning av konsol i murverk.

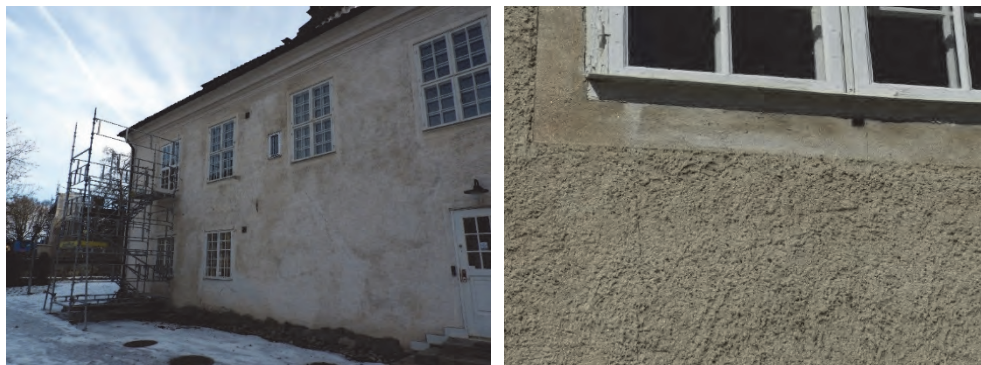
Figur 145. Norra fasaden har en ojämn avfärgning.

Den kulör som valdes för brandtrappan blev NCS S2005-Y20R. Förslaget kan möjligen upplevas som något lite mörkare och mer gråbeige än nuvarande kulör på baksidan. De ojämna putsytornas skuggverkan och snabbare nedsmutsning av fasaderna tros dock göra att det jämnas ut. Den är inte avpassad efter senare mycket ljusa avfärgningar på lagningar.

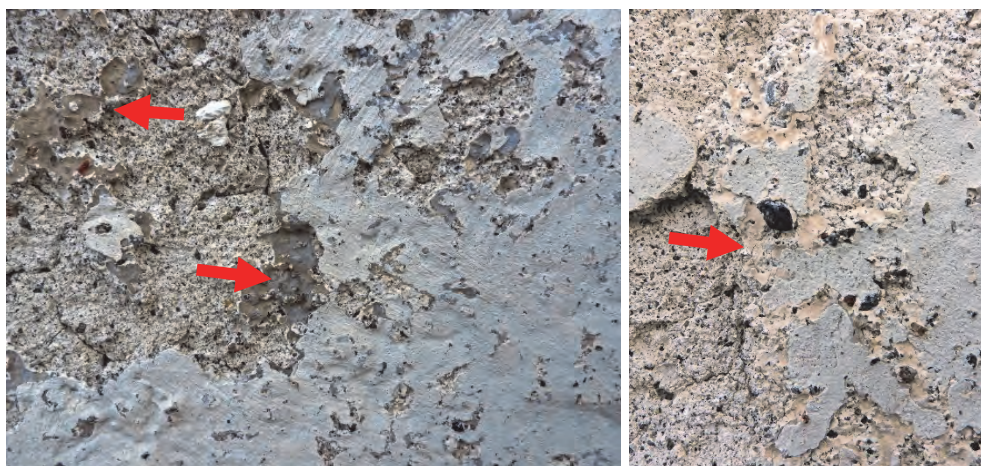
Figur 147. Färgfragment norra fasaden, västra delen. Grå kulör vid undre pilen cirka S3502-Y. Under denna kulör återfinns ytterligare en gråbeige kulör vid övre pilen motsvarade cirka S3005-Y20R

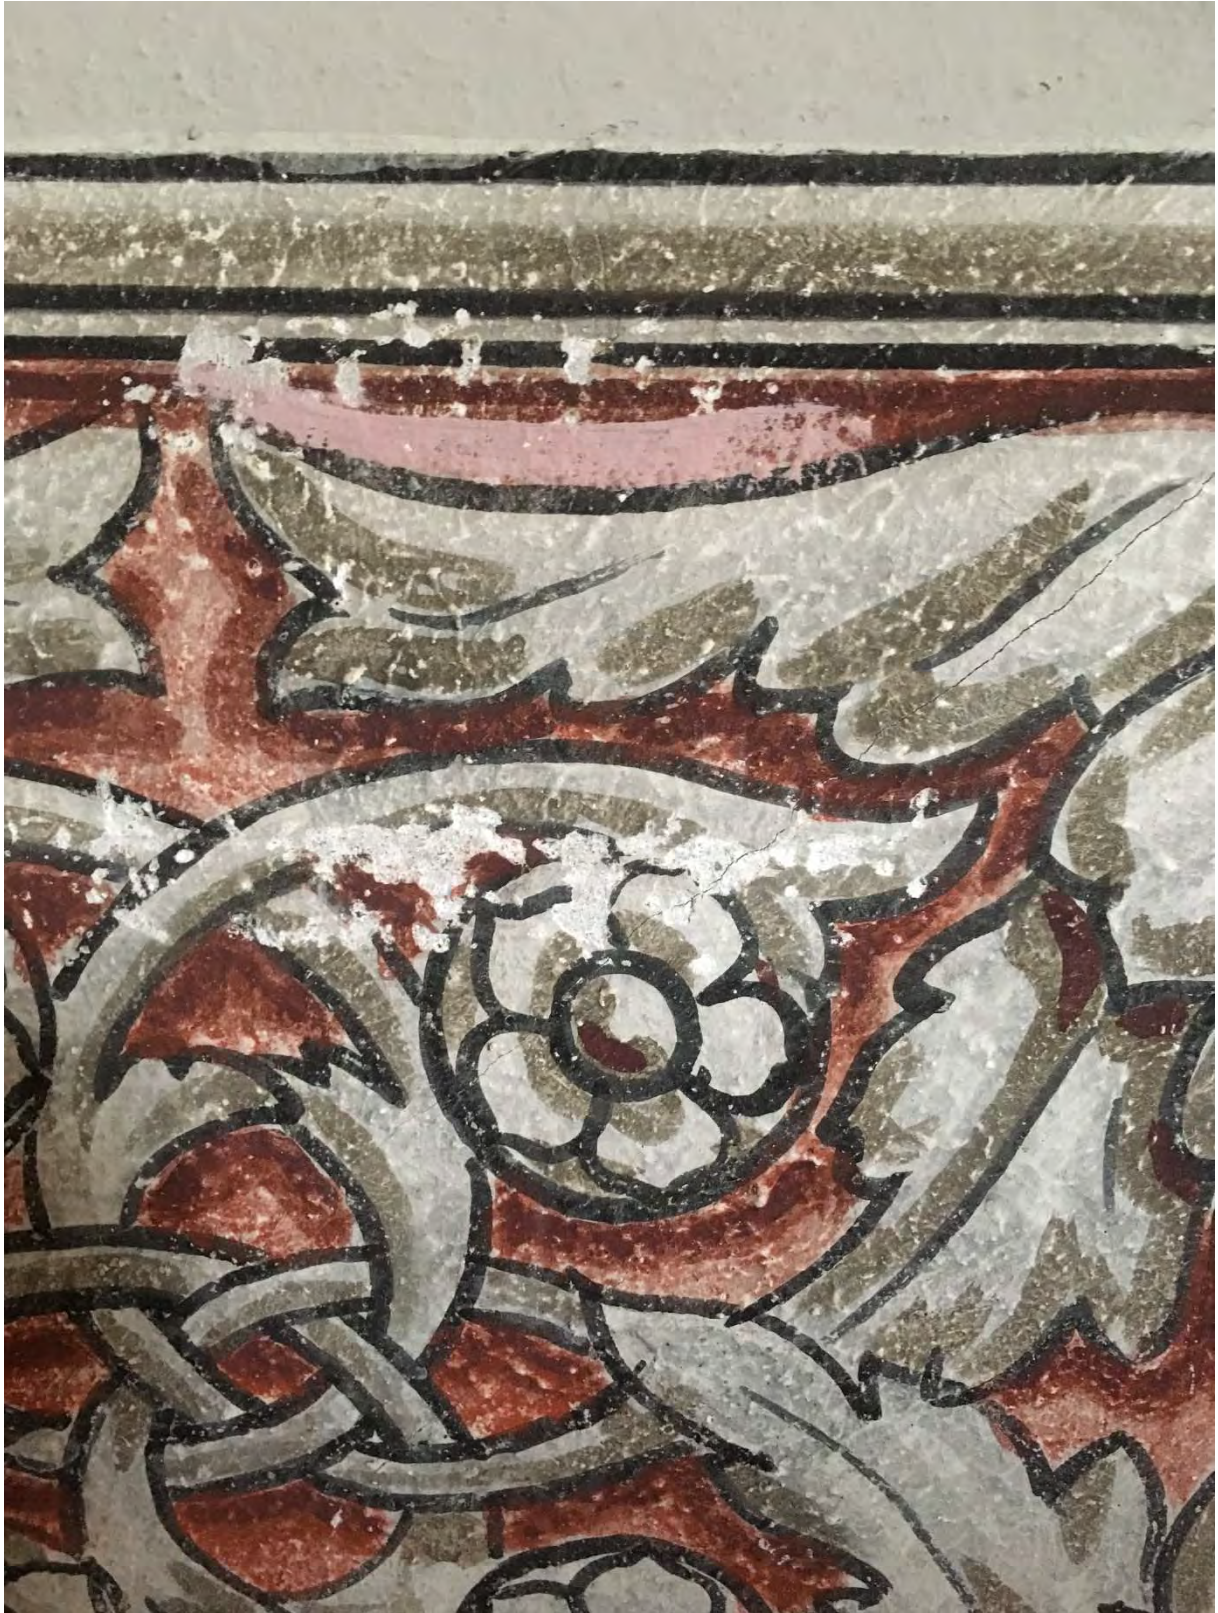
Exempel på yta före åtgärder. Foto: Christina Runeson.

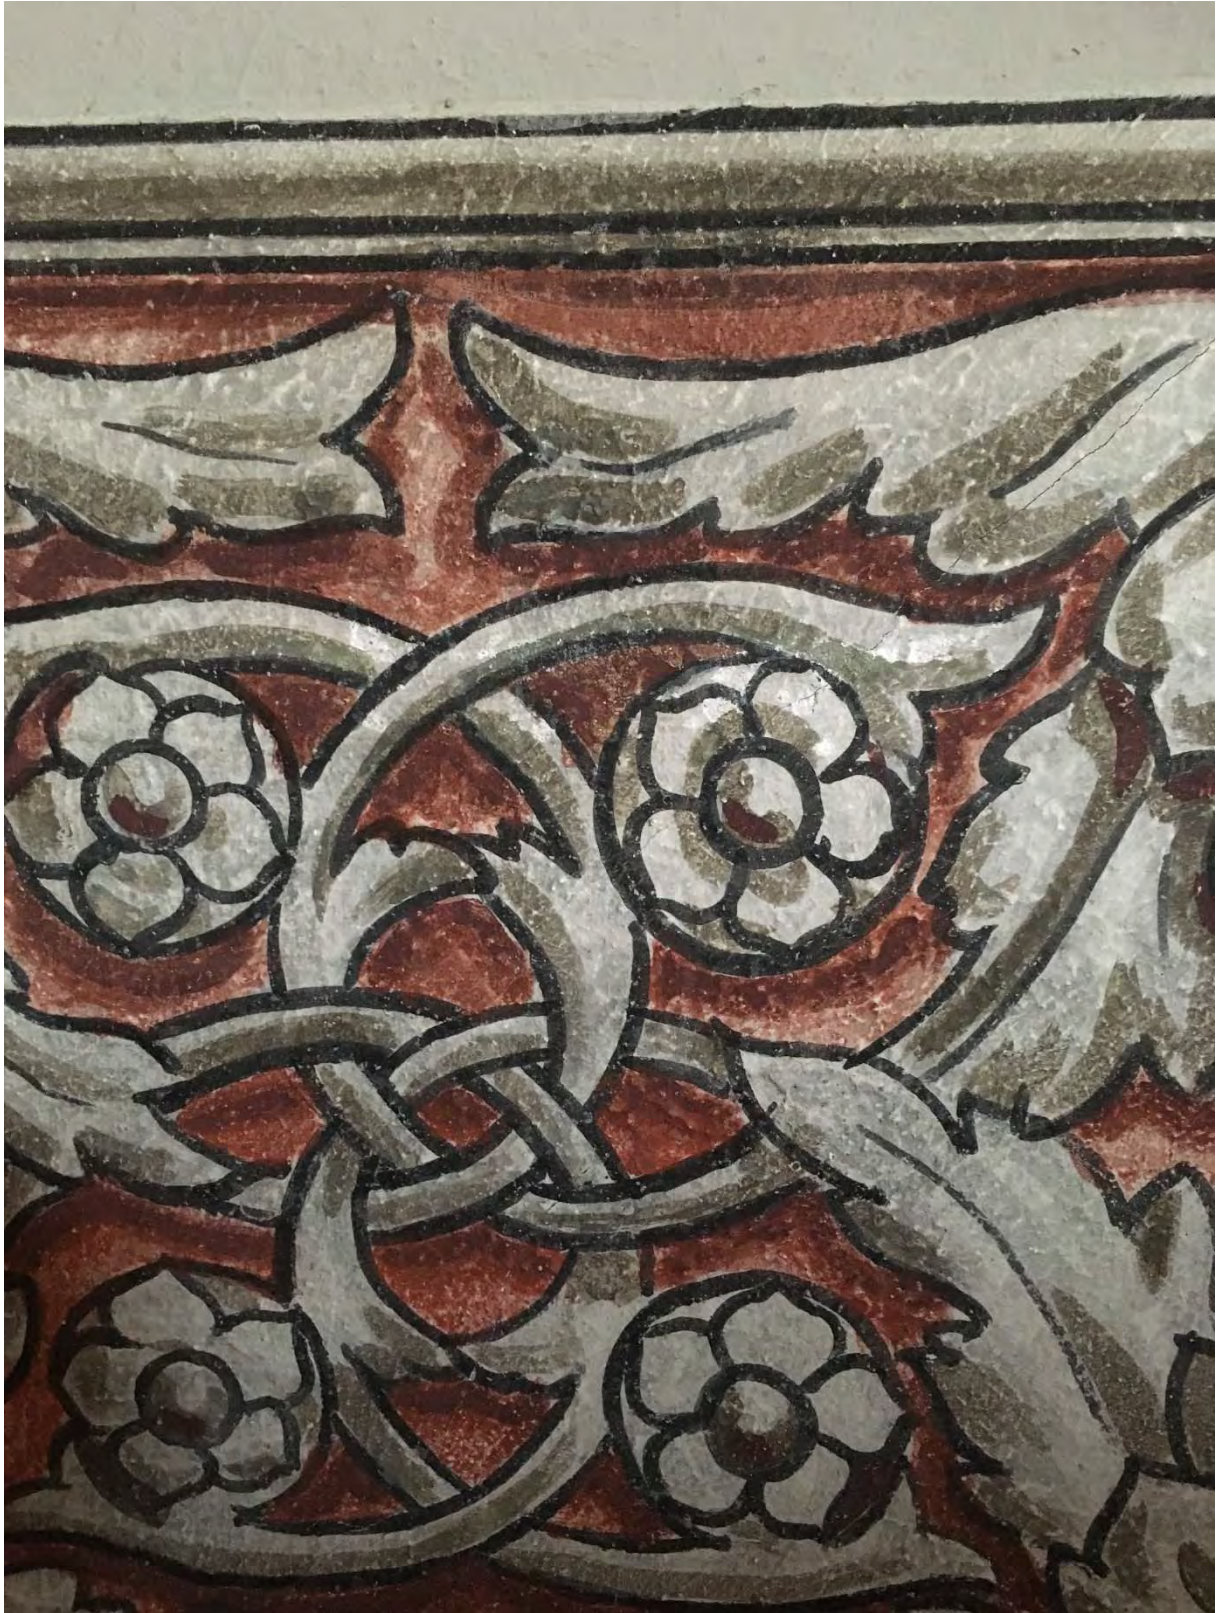
Exempel på yta efter åtgärder. Foto: Christina Runeson.
