STAVSPÅN I STRÄNGNÄS STIFT

Inventering av spåntäckta tak och fasader

STAVSPÅN I STRÄNGNÄS STIFT
Inventering av spåntäckta tak och fasader

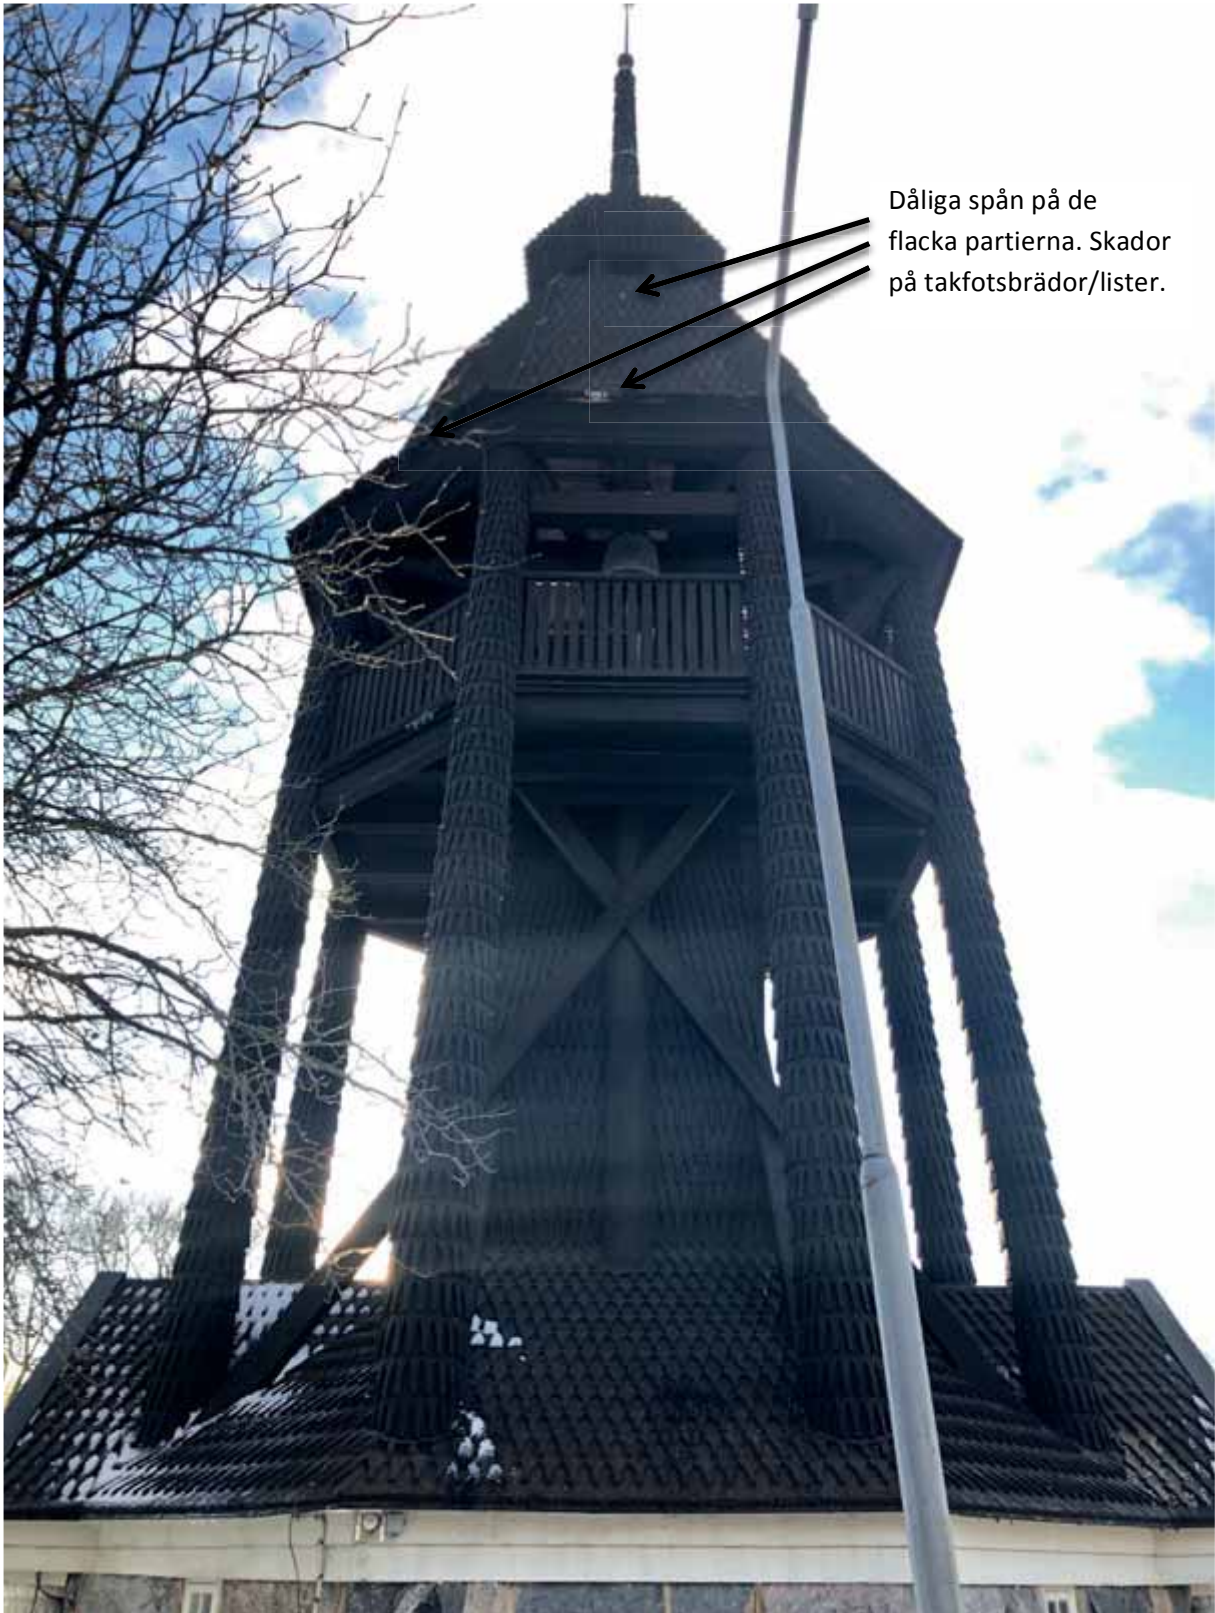
Norr. Enstaka dåliga spån på det lägre taket över stenfoten.

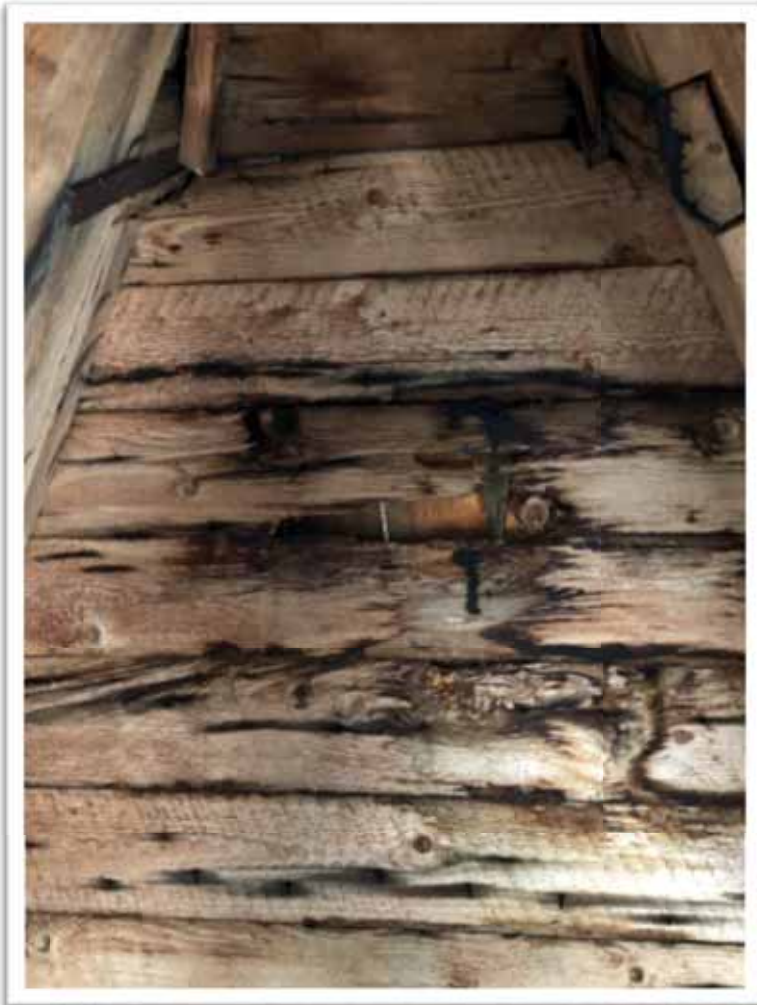
Rötskada i takhuvens undertak, norra sidan.

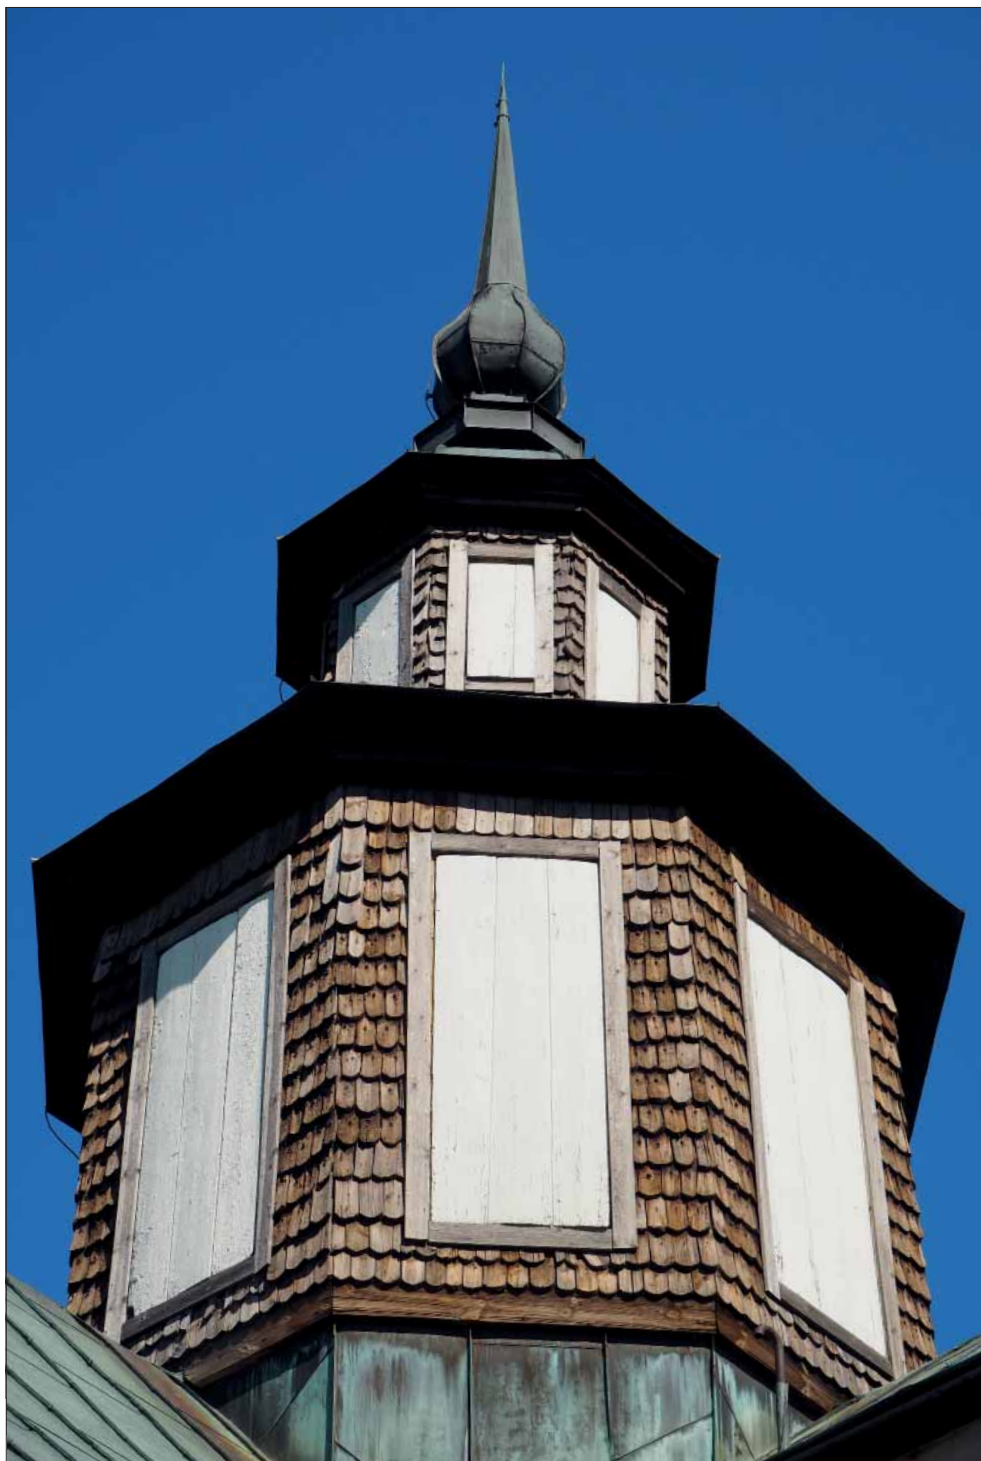
Ludgo kyrka. Tornets spänklädda fasad från sydöst. Två olika generationer av spån finns, de äldre med synlig spikning och de yngre med dold infästning.
