Västerås domkyrka

Ombyggnad i dess sydvästra del

Antikvarisk rapport

Kv. Domkyrkan 1
Västerås domkyrkoförsamling
Västerås kommun
Västmanland

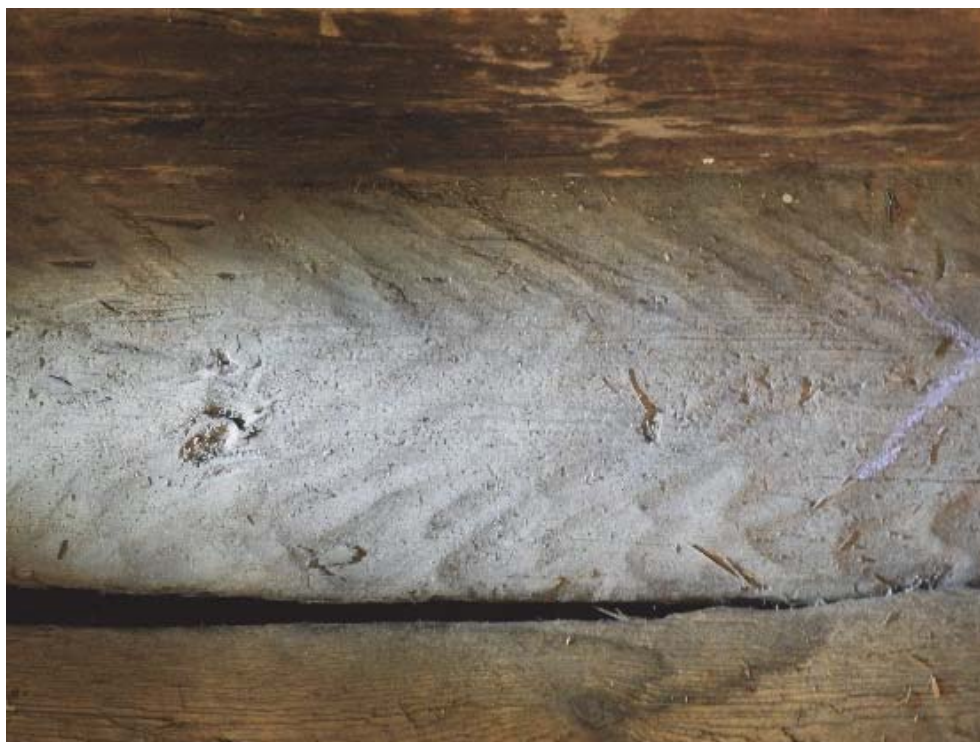
Figur 71. Bebuggen brüda ligger som en del av det lösa trägolvet. Kan möjligen vara medeltida.

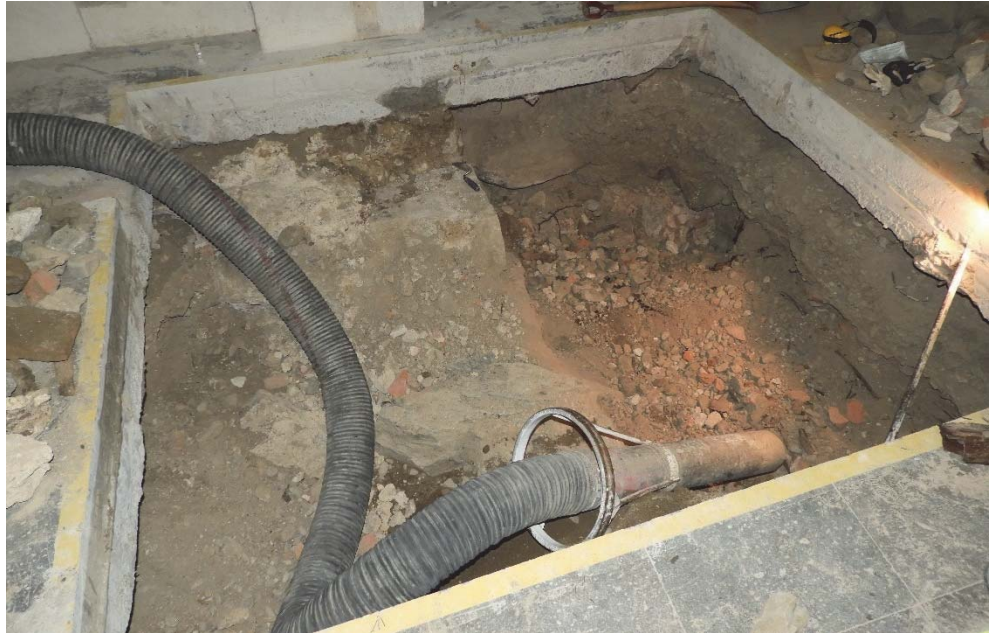
Figur 74. Hissgroppen vid grävarbeten. Sett mot sydöst.

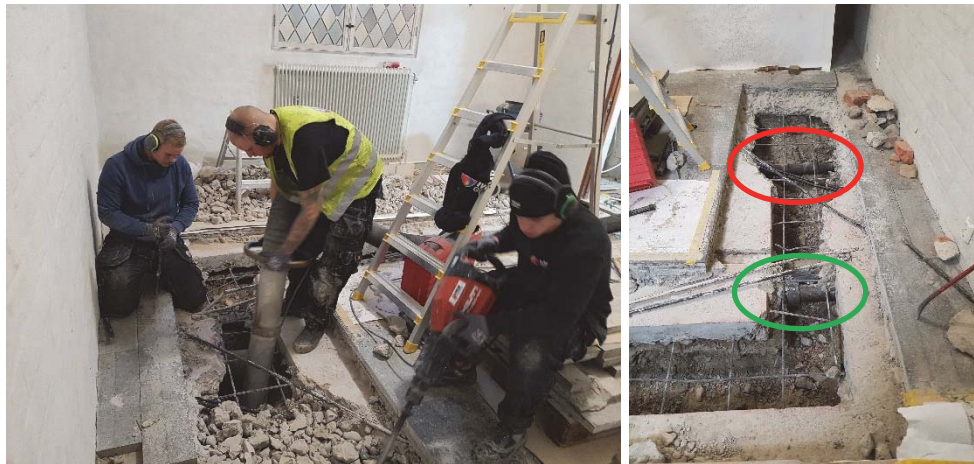
Figur 77. Bortsugning av massor för att komma åt avloppsstammar. Foto Jonas Ros.

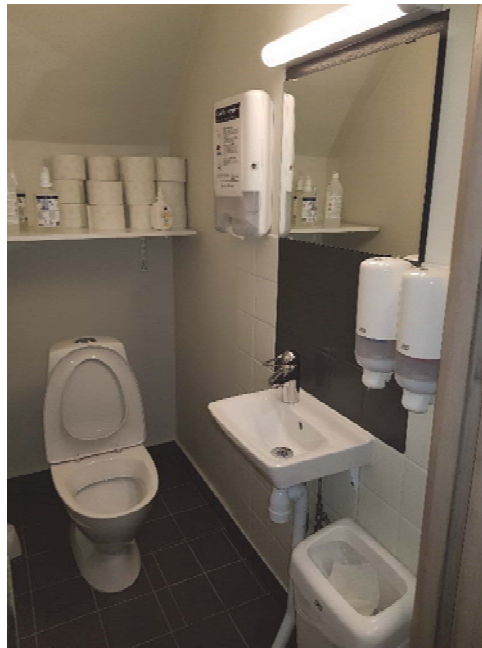
Figur 105. Ombyggd toalett. Äldre kakel målat.

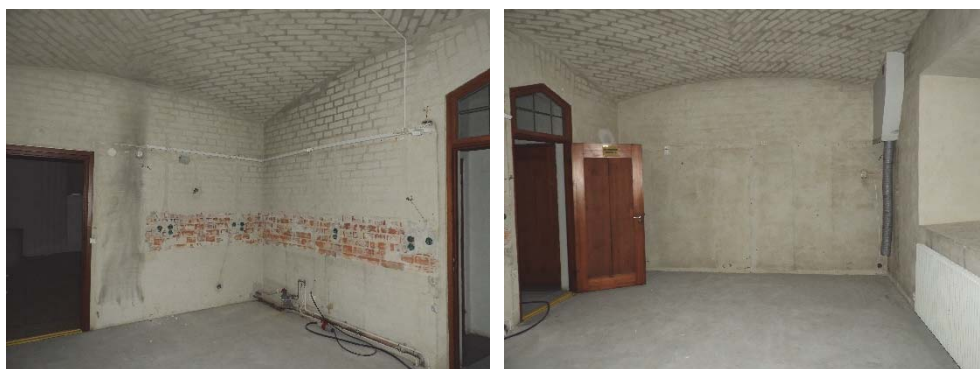
Figur 106. Den tidigare köksinredningen i personalrummets nordöstra hörn är demonterad.

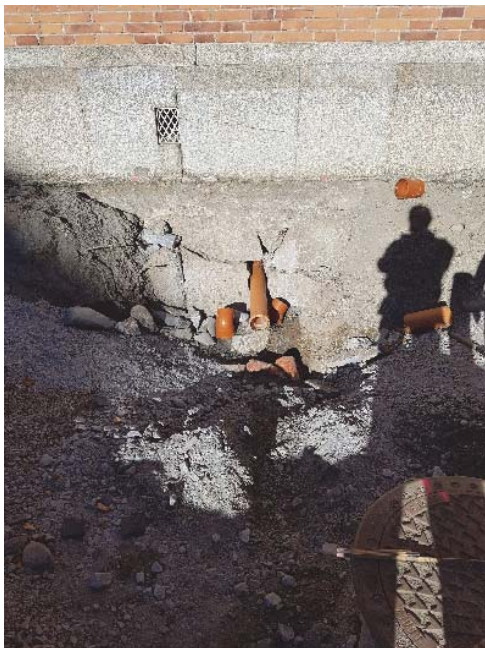
Figur 112. Ny håltagning under marknivån genom grunden för avlopp. Foto: Jonas Ros.

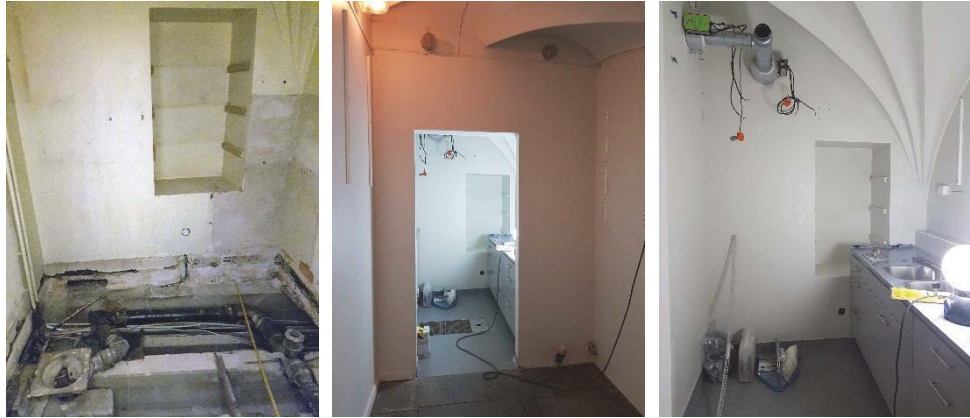
Figur 137. Golvet upptaget för att komma åt avloppet.

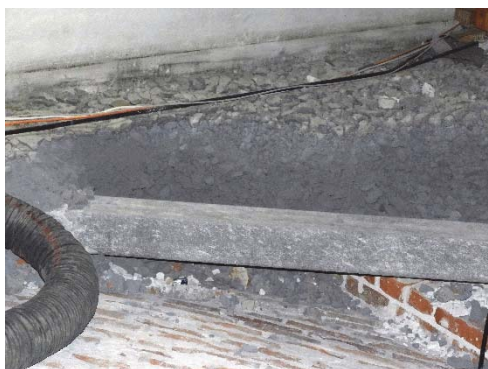
Figur 166. Valven var täckta med krossad blåbetong. Det förekom även eternitkanaler.

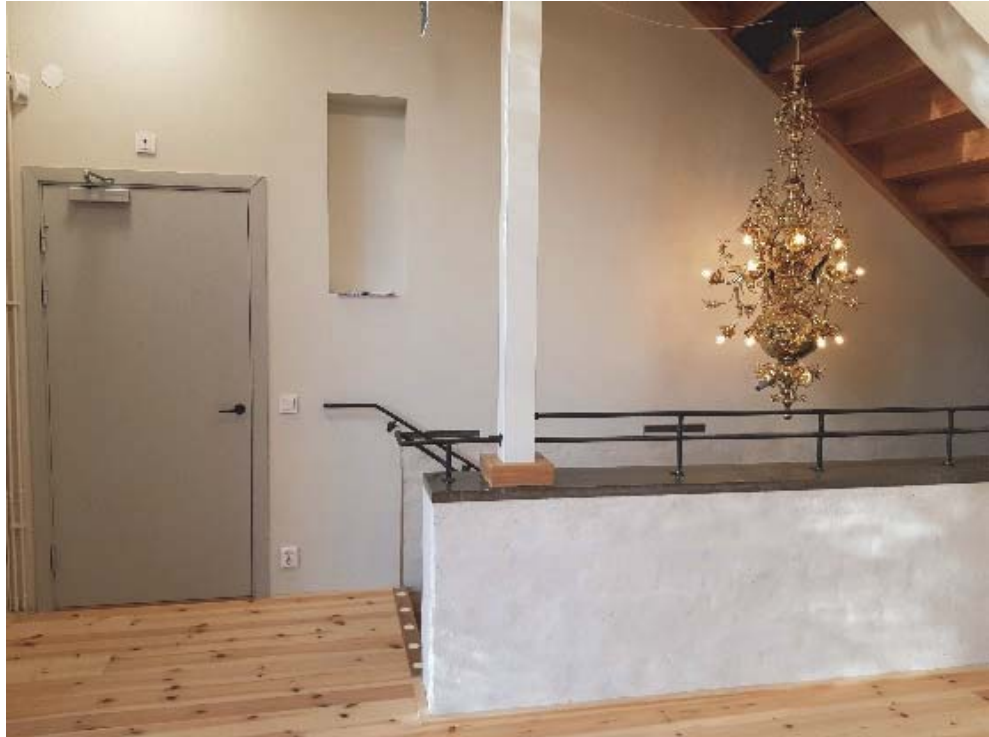
Figur 202. Personalrummet sett mot trapplopp och dörr in mot rum 213. Ny stälpelare, placerad på trappans sidomur och inklädd med gips. Flyttad ljuskrona.

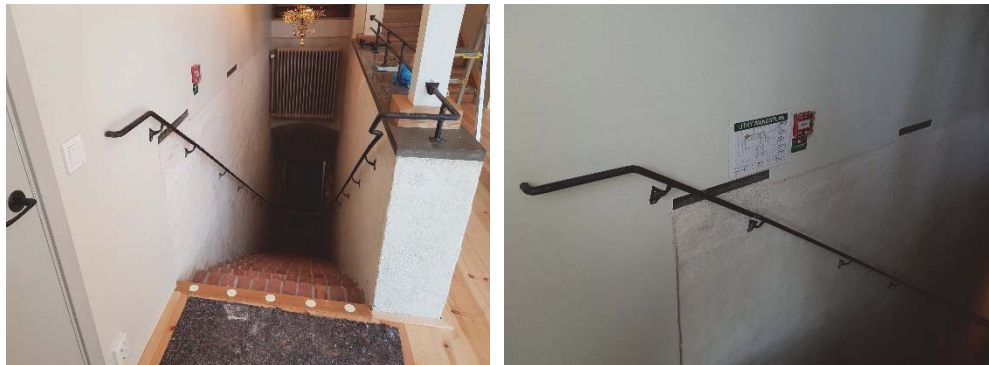
Figur 203. Trappan förlängd med ett steg. Räcke anpassat efter den nya väggen till vänster och den längre trappan, jämför med figur 55.

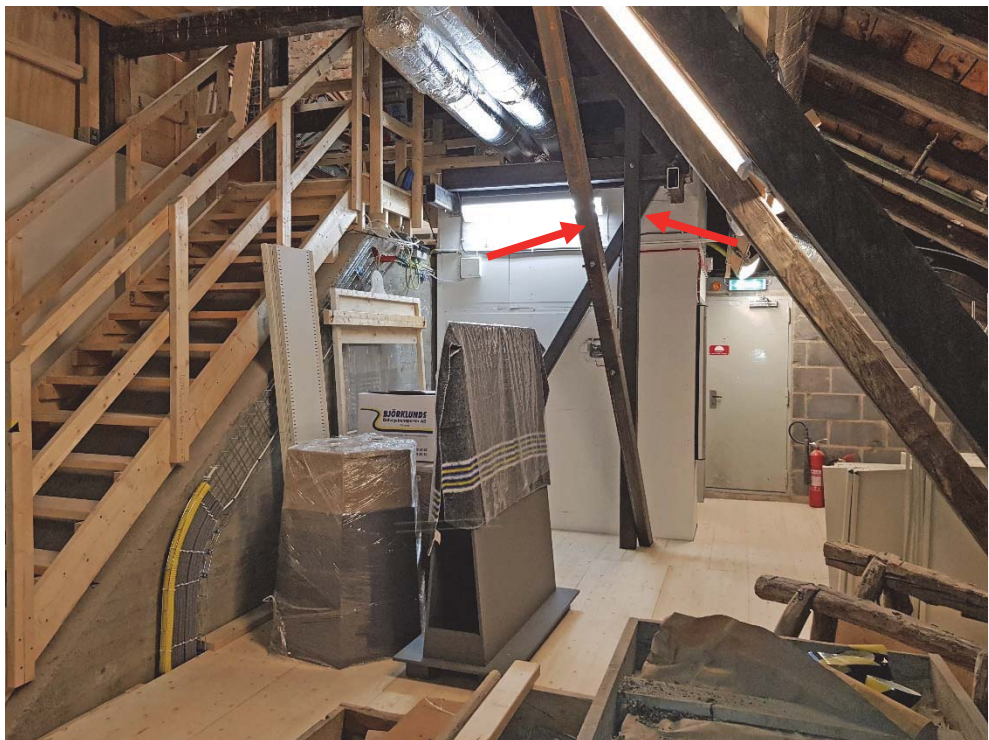
Figur 274. Ny användande konstruktion av järmbalkar markerat med pilar.

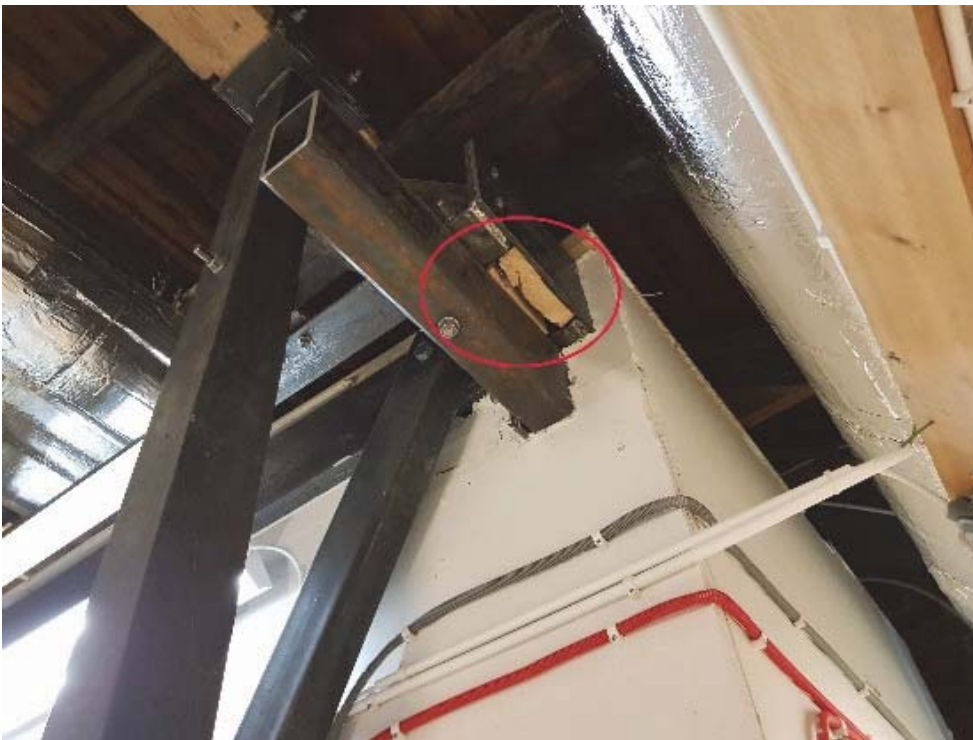
Figur 279. Avskapat stödben till takstolen inringat. Konstruktionen är avlastad på stälpelare och stålbalkar i hisschaket.
