Helgesta kyrka

Exteriör restaurering

Antikvarisk rapport

Helgesta 4:1
Helgesta socken
Flens kommun
Södermanlands län
Södermanland

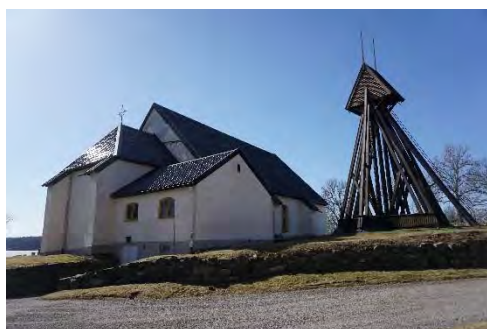
Figur 2. Kyrkan sedd från nordöst före åtgärder.

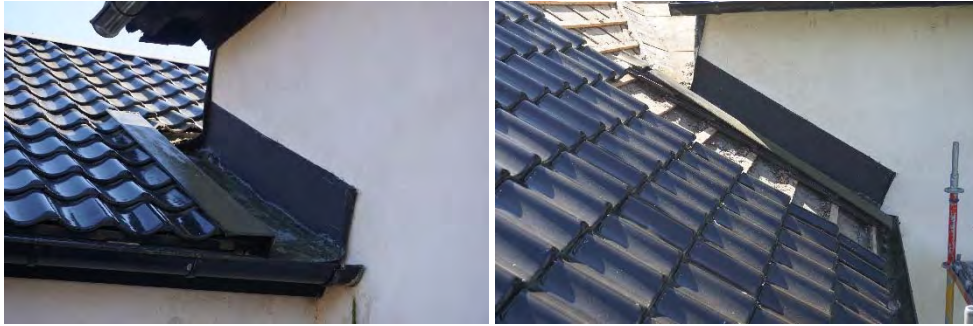
Figur 12. Befintlig ränna, sakristians västra del, före nedplockning av tegel.

Figur 13. Befintlig ränna, sakristians västra del, efter nedplockning av tegel

Rännviden i mötet mellan sakristia, kor och långhus har fått ett nytt utförande. En större yta än tidigare är nu plåttäckt. Den befintliga plåten var i dåligt skick och ersattes därför med ny polyesterbelagd stålplåt som färdigstrukits på plats med linoljefärg. Den nya plåten lades först felaktigt med falsad bandplåt, men lades slutligen om med falsad skivplåt för att bättre samstämma med kyrkans övriga plåtdetaljer. Vindskivorna var i sämre skick än beräknat, varför en större del än ursprungligen tänkt fick ersättas. Skarvar mellan befintligt virke och nytt utfördes med vinklade anläggningsytor, inte med generalskarv. Vindskivorna tjärades i omgångar, anpassat efter fasadernas putsarbete för att undvika att tjära skulle droppa på den nya putsen.

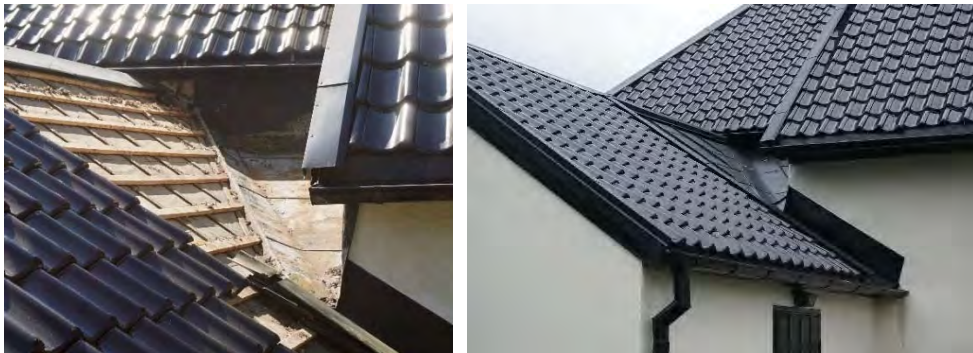
Figur 14. Bortriven ränna och delvis nedplockat tegel på sakristians västra takfall, mot långhuset.

Figur 15. Ny konstruktion med större del plättäckt vinkelränna.

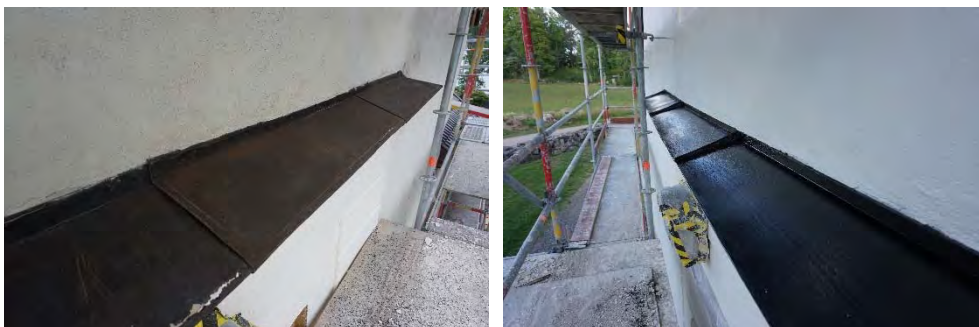
Figur 18. Plåtavtäckning över texttanla, västra entrén renskrapad. Det visade sig att skadorna var så omfattande att plåten måste bytas ut.

Figur 19. Ny plåtavtäckning skiljer sig något från den tidigare vad gäller falsning.

Plåtavtäckningar på kontreforter och plåtdetaljer på taken skrapades och stålborstades rena från rost. Delar med omfattande skador ersattes, däribland täckplåten över västra portalen och täckplåten på fyra kontreforter. Plåten grundades med två strykningar Isotrol klarlack grund och därefter målades två strykningar med linoljefärg från Engwall och Claesson i kulör 1A-98 (RAÄ), bensvart. Även avvattningen i form av hängrännor och stuprör åtgärdades liksom takryttare. Till avvattningen användes Serrablock Super som grundfärg. Takryttaren över västra gaveln fick även en ny infästning.

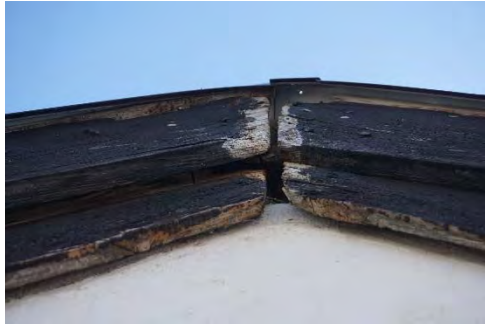
Figur 20. Vindskivor västra gaveln före åtgärder.

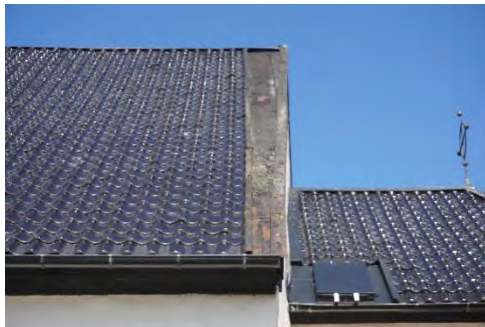
Figur 22. Plättäckning långhusets östra gavel före åtgärder.

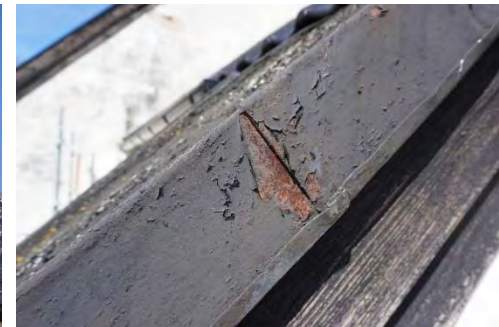
Figur 23. Plättäckning korets sydöstra kontrefort före åtgärder.

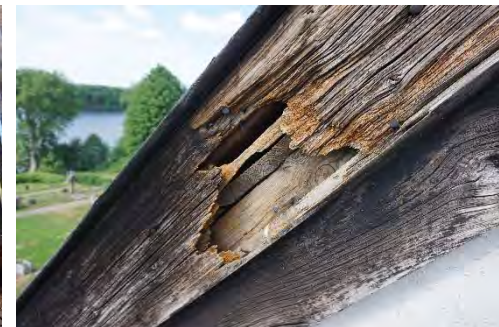
Figur 25. Skadad vindskiva långhusets östra gavel.

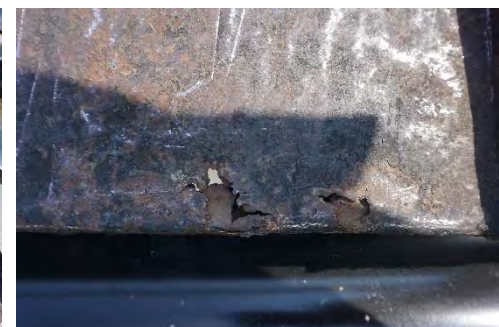
Figur 27. Skadad plättäckning på kontrefort.

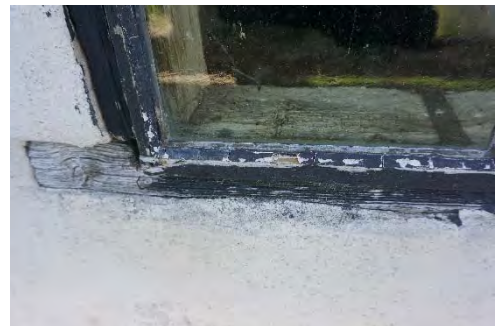
Figur 37. Fönster på västra gavelröset med inmurad karm, före åtgärder.

Träfönster i långhus, sakristia, källare och på västra gaveln, skrapades och rengjordes till rengöringsgrad 2, vilket innebär att löst sittande färg skrapas bort ned till fast grund. Källarfönstret skrapades däremot helt trärent. Fönstren tvättades och därefter oljades frilagda träytor med Jupexolja. Slutligen målades karmar och båggar med linoljefärg i kulör: RAÅ 2A-94, pigment 94 guldocker brutet med vitt, fabrikat Wiboline Gammeldags Linoljefärg. Gångjärn, skruvar och beslag demonterades vid arbetet och rostskyddsbehandlades med Serablock Super. Fönster i källaren och fönstret i västra gaveln var tänkta att målas mörkt grått respektive svart men det ändrades under arbetet till samma guldockrakulör som övriga fönster.

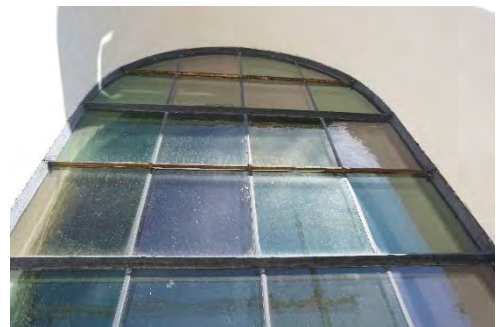
Figur 39. Korffönstret före åtgärder.

Samtliga fönster har restaurerats exteriört. Ytterbågarna åtgärdades i huvudsak på verkstad, med det fasta korffönstret åtgärdades av naturliga skäl på plats. Rostangrepp på korffönstrets järndelar avlägsnades genom skrapning med hårdmetallskrapa och stålborstning. Därefter tvättades fönstret innan frilagd metall ströks med rostskyddsgrundfärg, fabrikat Isotrol klarlack grund. Fönstret målades sedan med linoljefärg i kulör: RAÅ 1A-98, bensvart, fabrikat Engwall och Claesson.

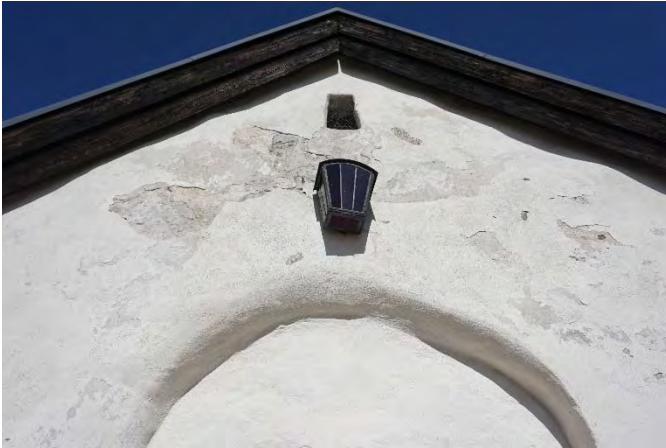
Figur 54. Putsskador södra vapenbusets gavelröste.

Figur 55. Putsskador kontrefort i korets nordöstra hörn.

Putsytorna rengjordes med hetvattentvätt, kompletterad med manuell bearbetning med rotborste. Därefter knackades bomputsen ned och sprickor högs upp till 40–50 millimeters bredd. Skador i murverket lagades upp med murtegel. Skadade fogar omfogades och frilagda murverksytor slogs och kvastades med grundningsbruk. Upphuggna sprickor och skador i grovputs stockades ut. Därefter slogs grovputs på med slev.

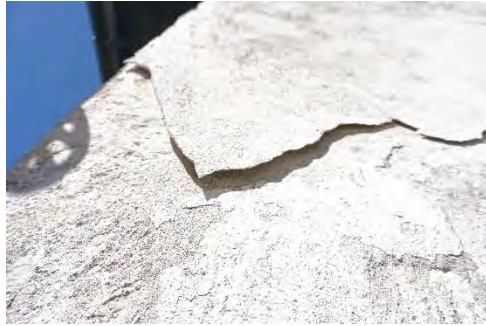
Figur 58. Spjällning av yttre puts-skiktet före åtgärder.

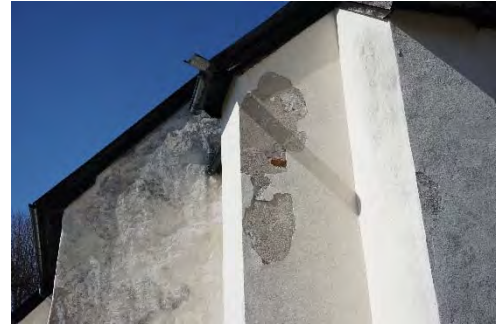
Figur 59. Yttre puts-skiktet har spjällkat loss.

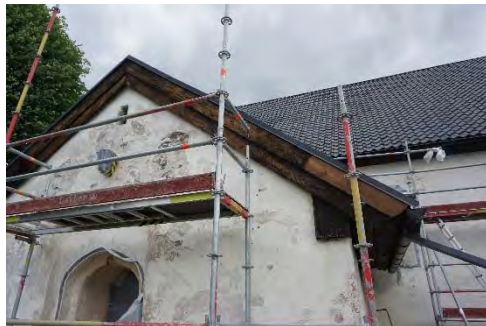
Figur 60. Nedknackad bomputs på södra vapenhusets gavelröste.

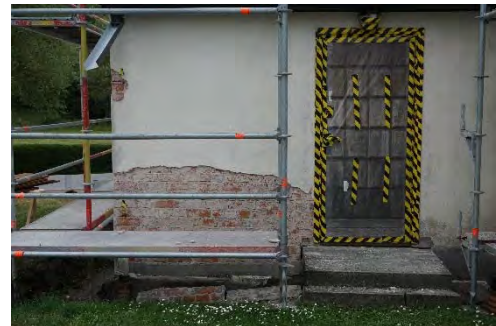
Figur 61. Nedknackad bomputs på sakristian.

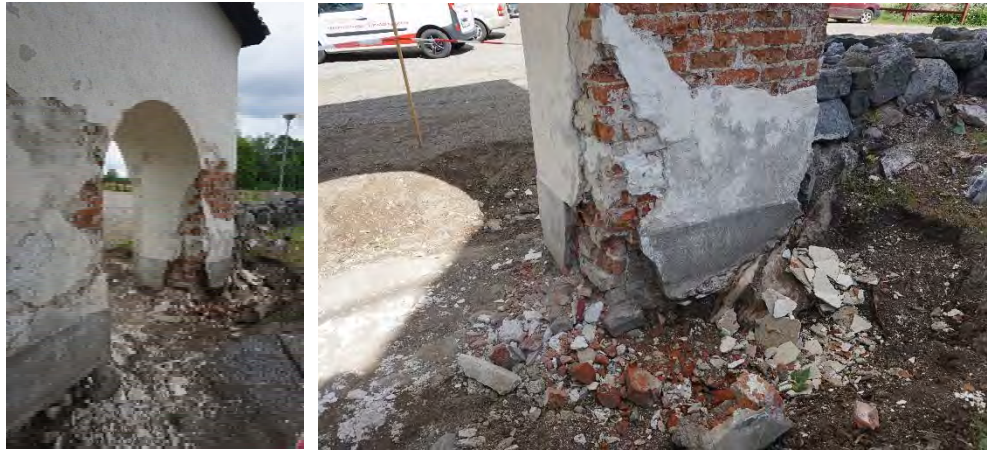
Figur 74r. Stiglucka med nedknackad puts.

Figur 75. Stiglucka med nedknackad puts.

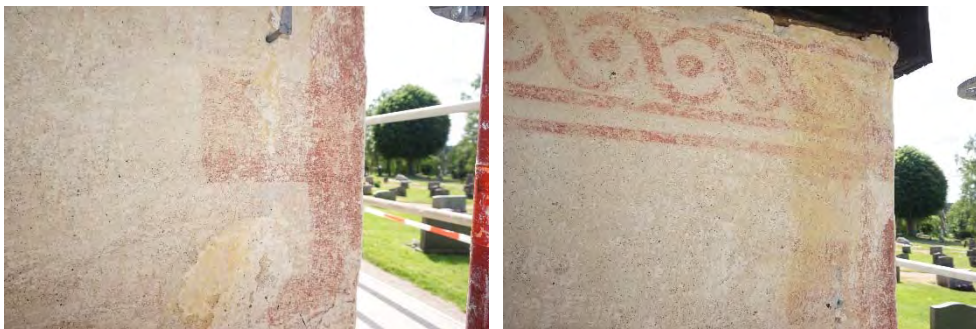
Figur 82. Målad hörnkedja före åtgärder.

Figur 83. Dekorativ bård under takfot före åtgärder.

Där behov fanns rengjordes ytan. Till rengöringsarbetet användes Akapad/Wischab latexsuddgummi. Lösa, ursprungliga putsytor och putsbom ”fastlimrades” med finkornigt kalkbruk, Serpo 144, som injekterades genom de större sprickorna. Lösa putsdelar säkrades ytterligare genom ”patentering” dvs. spackling med kalkputs mot skadans kanter. Saknad puts ersattes med kalkputs med lika tekniska egenskaper som befintlig. Dessa delar applicerades på så sätt att yttre skikt erhöi samma utseende och struktur som omkringliggande ursprungliga ytor. Till komplettering användes lufthärdande kalkbruk Serpo 142, samt Serpo 144, blandat med sand på plats. I dörrumfattningens nedre delar var putsen kraftigt saltbelastad. Troligen har skadorna här varit återkommande. Putsen var sekundär varför den skadade putsen avlägsnades och ersattes med nytt kalkbruk istället för att konserveras genom avsättning.

För att bäst kunna bevara dekorationsmålingarna långsiktigt, täcktes de ursprungliga putsytorna i sin helhet med nytt kalkbruk (Finja 1–4 mm, med blandningsförhållandet cirka 1:4, kalkpasta-sand). Rostfria spikar placerades främst i sprickor i den gamla putsen, men även i ytor med tidigare lagade putsskador, innan kalkbruket applicerades. Spikarna användes för att förankra rostfri metalltråd och rostfritt putsnät, med avsikten att förbättra vidhäftningen för ett nytt kalkputsskikt. Detta gjordes med anledning av att de ursprungliga putsytorna är relativt släta och traditionell upphackning eller ruggning av ytorna för att förbättra fästet av nya skikt var givetvis inte möjlig.

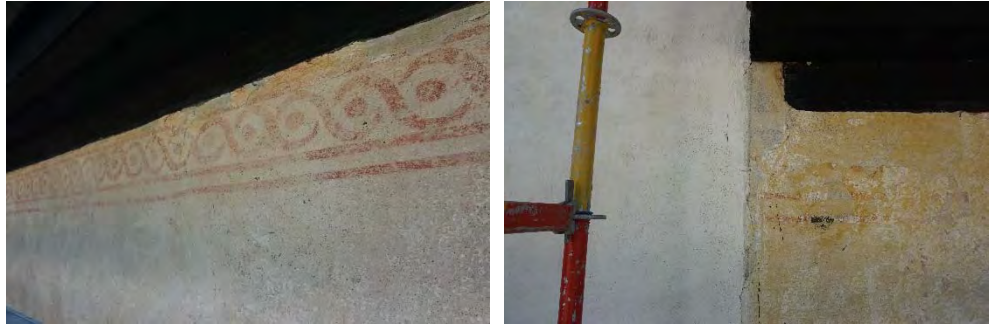
Figur 84. Dekorativ bård under takfot före åtgärder.

Figur 85. Möte mellan vapenbus och långbus före åtgärder.

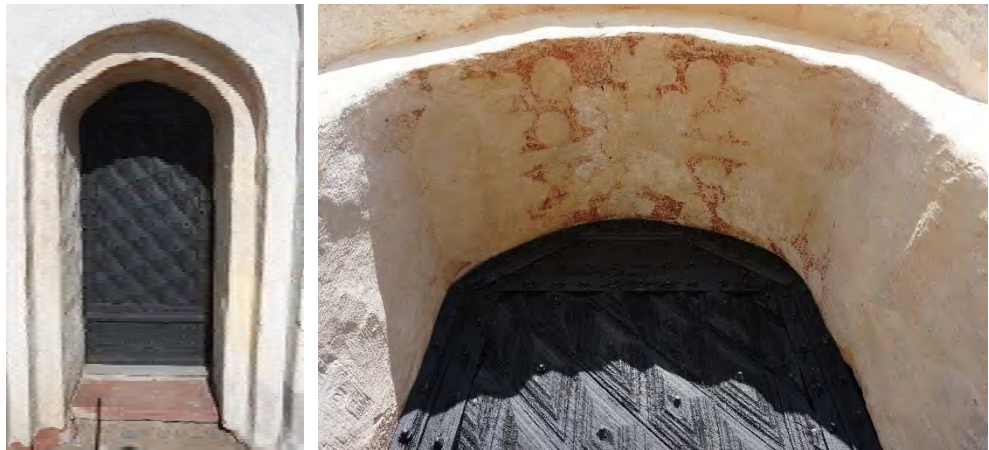
Putsytan har varit grundmålad med en ljusgul kalkfärg. Dekormåleriet utfördes som frihandsmåleri i secco teknik med kalkfärg i engelskt röd kulör och avbildar växtdekorationer med blommor, blad, lövverk och rundlar samt en yttre hörnkedja bestående av kvadratiska rutor. Det finns minimala spår av grå färgskikt i rundlarna.

Figur 86. Södra vapenbusporten före åtgärder.

Figur 87. Södra vapenbusporten före åtgärder.
